MEMORIA FINAL TRABAJOS RESTAURACIÓN PINTURAS MURALES BÓVEDA CRUCERO

Iglesia Parroquial de Ntra. Sra. de la Asunción de ALGETE (Madrid)

María de la O Vargas Ruiz

Madrid 2017

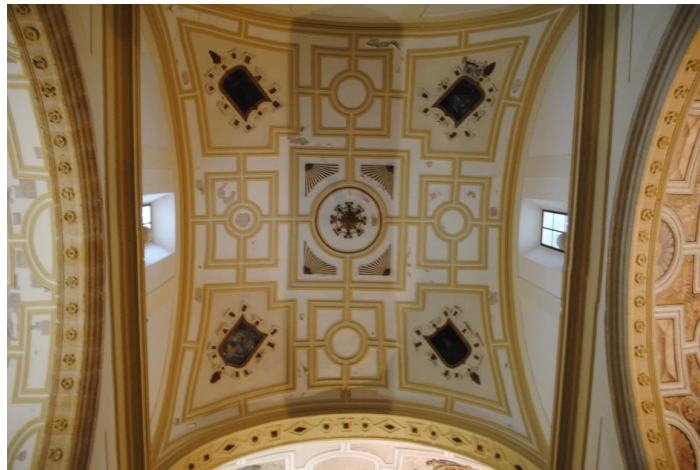
Imagen de la bóveda previa a la intervención

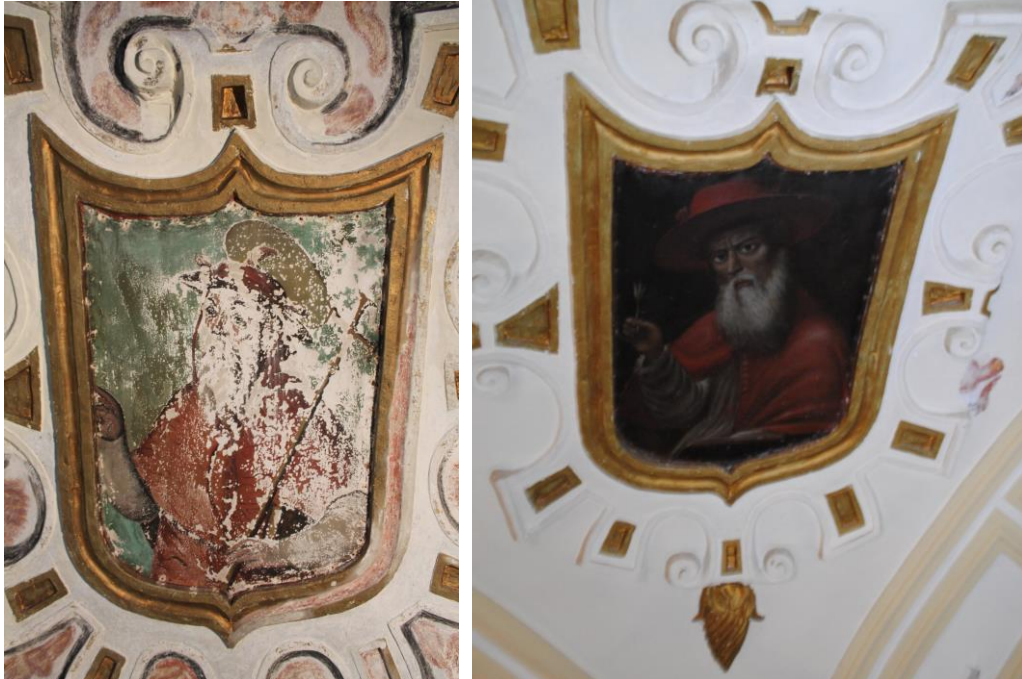
La pintura que representa a San Jerónimo se trata de un lienzo claveteado al muro ocultando la pintura mural original que también representa a San Jerónimo pero que presenta un estado de falta de

consolidación y pérdidas a causa de la eclosión de sales arrastradas por la filtración de humedad que tuvo lugar en el pasado en la bóveda.

Pintura mural y lienzo sobre puesto en su lugar

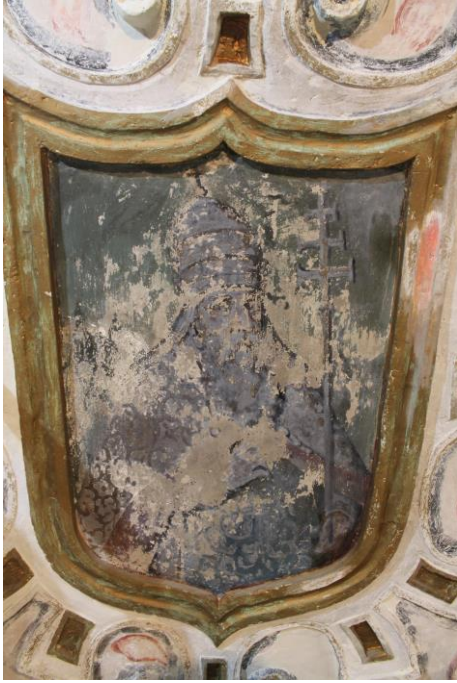
La capa pictórica de las pinturas de San Gregorio y san jerónimo se encuentran desprendidas, contando con numerosas lagunas pictóricas y encontrando pasmados que hacen invisible la capa pictórica conservada.

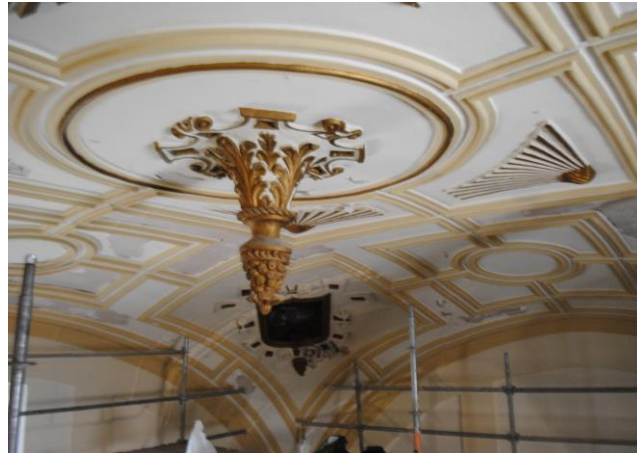
Está compuesto por una capa de pintura blanca y crema (para el reborde) que actúa como repinte ocultando la pintura mural. Sobre ésta capa y a su vez sobre la pintura mural, parcialmente al descubierta por las catas, se deposita una capa de polvo que puede poner en peligro la estabilidad de la pintura al poder actuar como elemento catalizador de la humedad ambiental y portador de partículas sulfurosas.

Repinte blanco y crema generalizado en el total de la bóveda

Eliminación de repinte generalizado en el total de la superficie de la bóveda, que ocultaba el mortero original, de tono rosáceo imitando piedra; dicho repinte así mismo cubría la pintura que decora el derredor de los escudos así como la policromía de los volúmenes.

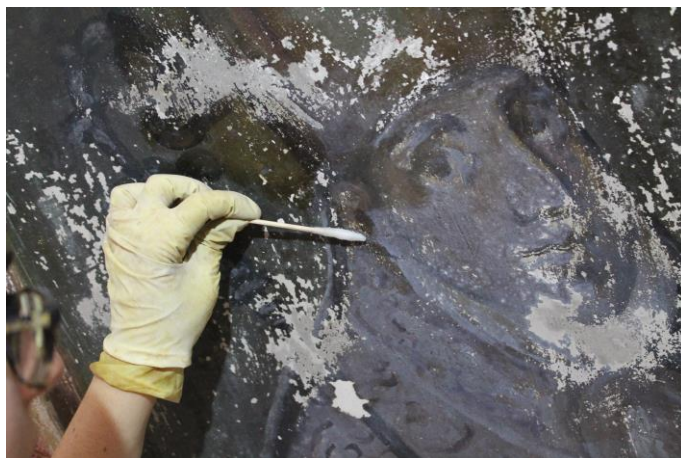
Los problemas de filtración de humedad y condensación en superficie causaron el pasmado de la capa pictórica que fueron eliminados empleando una regeneración química de la capa pictórica.

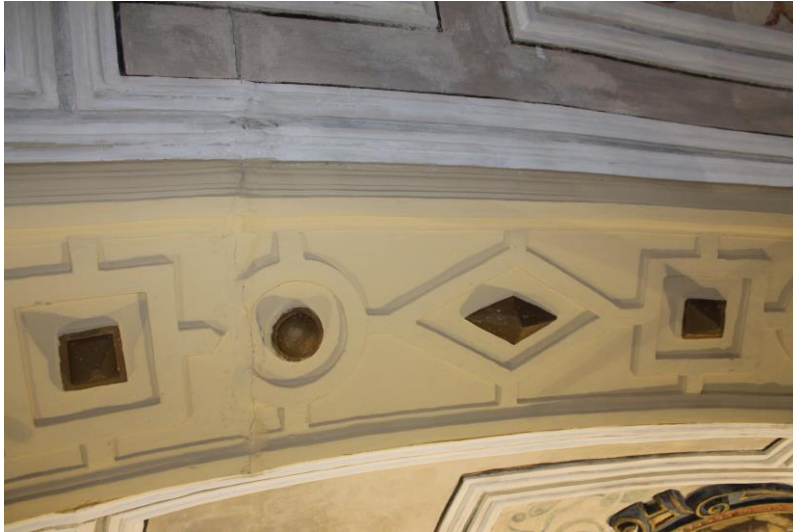
Estado inicial

Eliminación del repinte del arco de gloria, limpieza, saturación y reintegración.

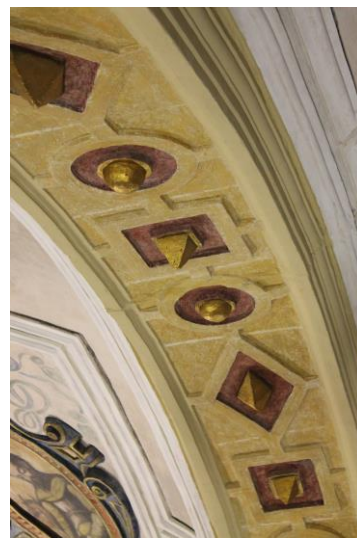
Estado final
