RESUMEN DE INCIDENCIAS SIGNIFICATIVAS EN EL HOSPITAL REY JUAN CARLOS DE MÓSTOLES

El presente Informe tiene como objeto describir los aspectos significativos detectados en la Auditoría de Mantenimiento realizada en los meses de enero a marzo de 2015 en el Hospital Rey Juan Carlos de Móstoles.

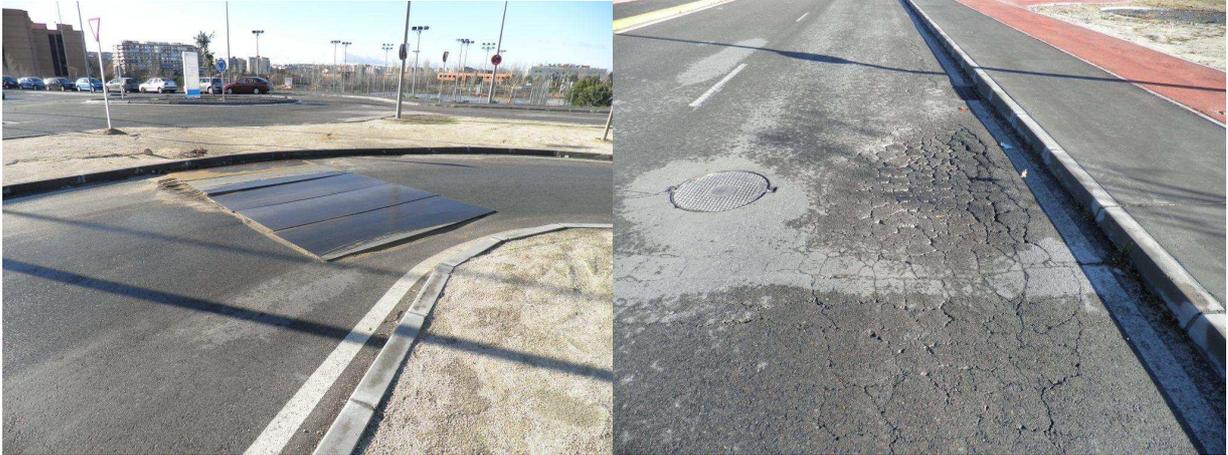
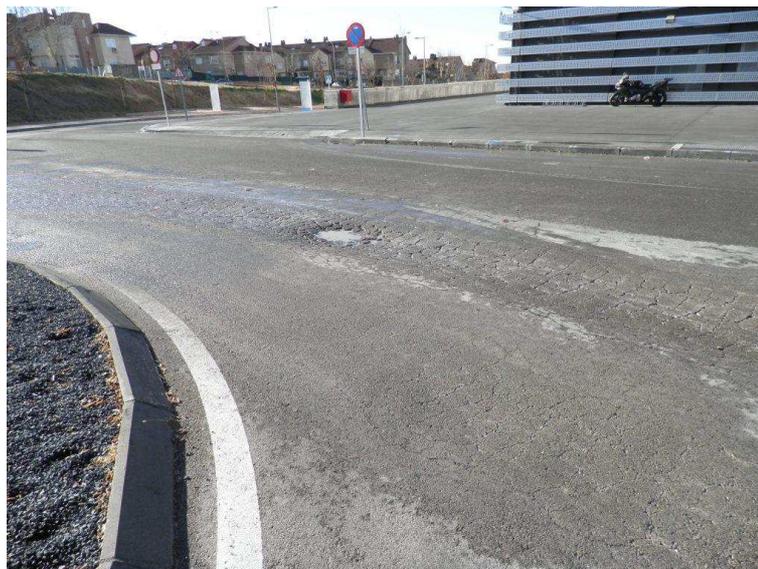
- Hundimiento del Pavimento:
Se han comprobado 4 zonas del pavimento exterior del Hospital que presenta problemas de hundimiento. Según se nos ha comunicado por parte del Servicio de Mantenimiento, la empresa constructora ha aceptado la reparación de dichos problemas. Se deberá solucionar estos problemas ya que pueden provocar accidentes por el estado de la calzada
Se clasifica la incidencia como MEDIA debido a que puede derivar en riesgo para las personas

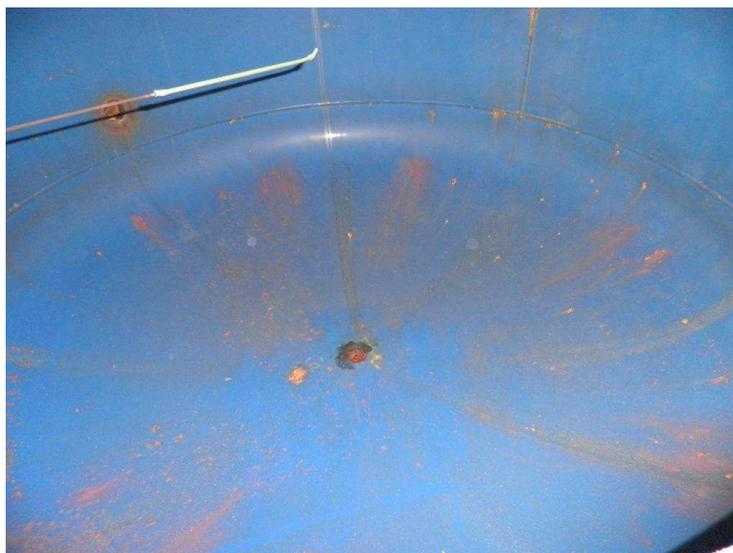
- Estado no adecuado del interior de los depósitos de acumulación de ACS:
Según se ha observado en el depósito que se encuentra en proceso de limpieza, el material aislante que cubre el interior de dicho elemento presenta signos de desgaste por lo que el material base del depósito empieza a deteriorarse. Esta situación, en caso de no solucionarse, puede afectar a la calidad del fluido y un desgaste de los depósitos que empiezan a oxidarse.

La incidencia se clasifica como MEDIA ya que supone un desgaste mucho mayor al normal de la instalación y en concreto de los depósitos de acumulación

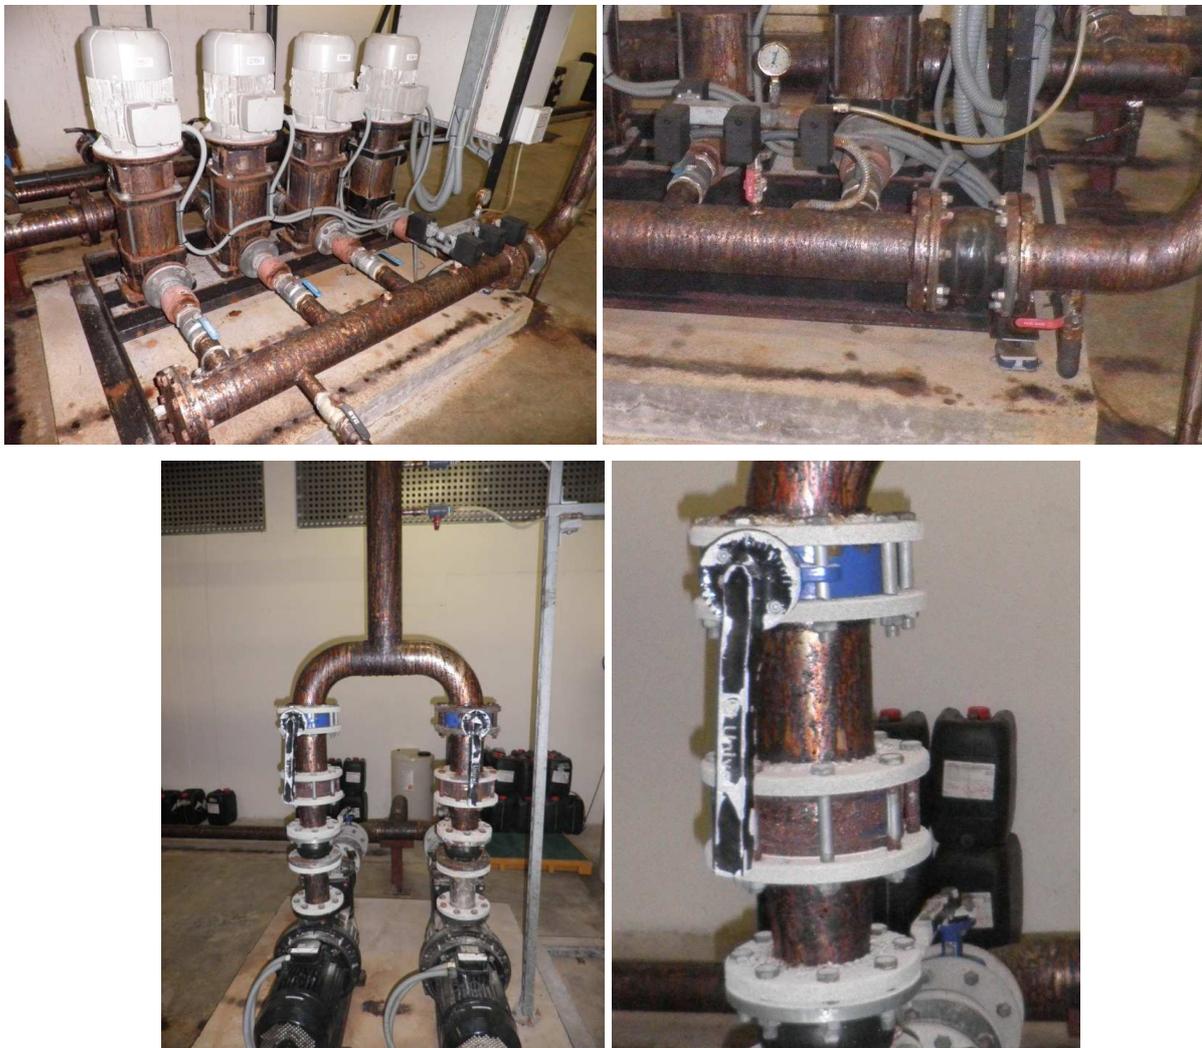
- Oxidación elementos de la Sala de Bombeo:

Según se ha constatado en la inspección realizada, existe un problema de concentración de Cloro en el ambiente. Esta situación provoca una velocidad alta de oxidación de cuantos elementos metálicos se encuentran en la sala. Dicha situación ya se detectó en el informe del año pasado indicando que afectaba a tuberías y elementos de unión. Este año ya empieza a afectar a las carcasas de protección de las mismas bombas.

No se incumple ninguna normativa específica pero implica un envejecimiento prematuro de la instalación y un constante mantenimiento de la misma que se está realizando.

Se clasifica como incidencia MEDIA porque supone un desgaste mucho mayor al normal de los equipos.

Según nos informa el Servicio de Mantenimiento del Hospital, se va a ejecutar un sistema de Ventilación/Extracción de la sala con la finalidad de reducir la Humedad Ambiente de la sala y con ello la concentración de cloro en el ambiente. Han estado barajando varias opciones de ejecución y se han solicitado ya los correspondientes presupuestos.

Una vez realizada dicha obra, se deberá valorar la situación exacta de la instalación de Agua Fría Sanitaria para determinar que acciones hay que tomar para poder reparar los daños existentes y sustituir aquellos elementos que se precisen.

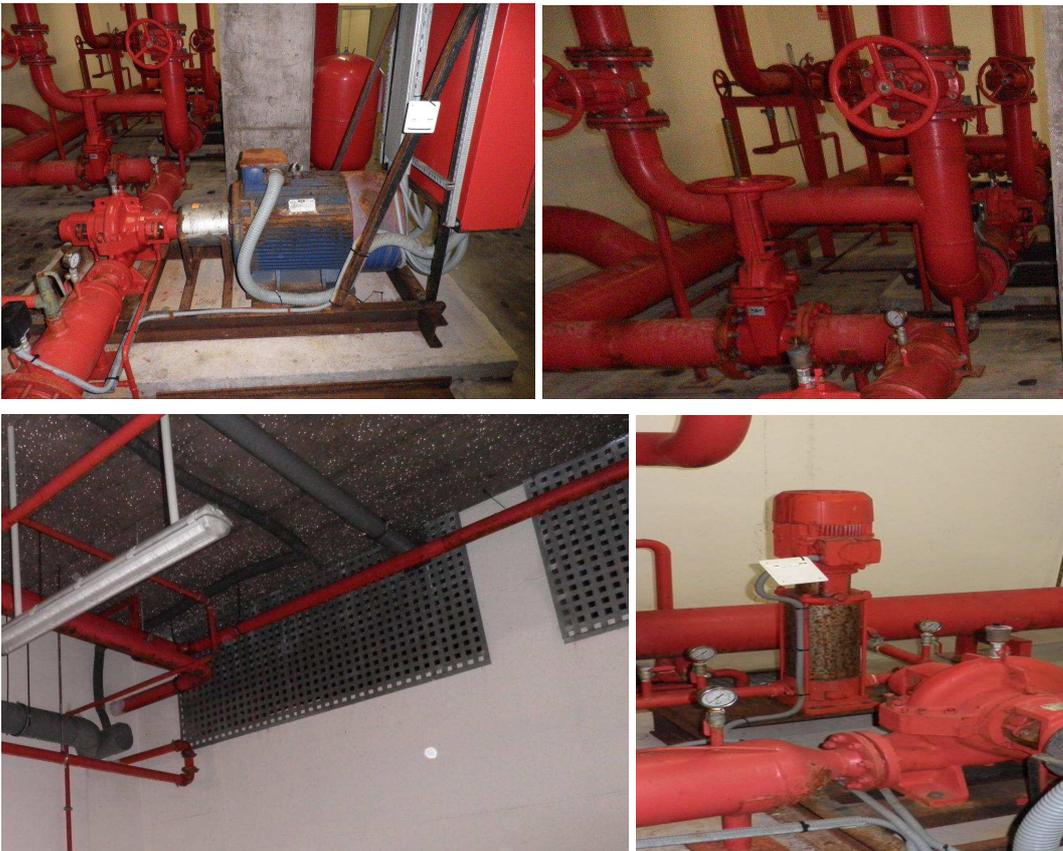
- Oxidación elementos de Sala de Bombeo:
En la Inspección realizada se ha detectado un problema de concentración de cloro en la humedad ambiente de la Sala de Bombeo.
Los elementos metálicos de la Sala presenta una oxidación mayor de la esperada teniendo en cuenta que solamente hace tres años que la instalación está en servicio.

Se puede apreciar que la oxidación ya empieza a aparecer en las carcassas y cuerpos de las bombas. También está afectando a las diferentes válvulas de la instalación.

Las tuberías presentan mejor aspecto debido a que el Servicio de Mantenimiento está limpiándolas y pintándolas de nuevo con la finalidad de protegerlas.

Aunque no se incumple ninguna normativa, la vida útil de los elementos de la sala se está reduciendo y exige un mayor nivel de actuación de Mantenimiento.

Se clasifica como incidencia MEDIA porque supone un desgaste mucho mayor al normal de los equipos.

Desde el Servicio de Mantenimiento se nos informa que se va a ejecutar un sistema de ventilación / extracción en la Sala con la finalidad de evitar la alta humedad ambiental y con ello eliminar al máximo la presencia de cloro.

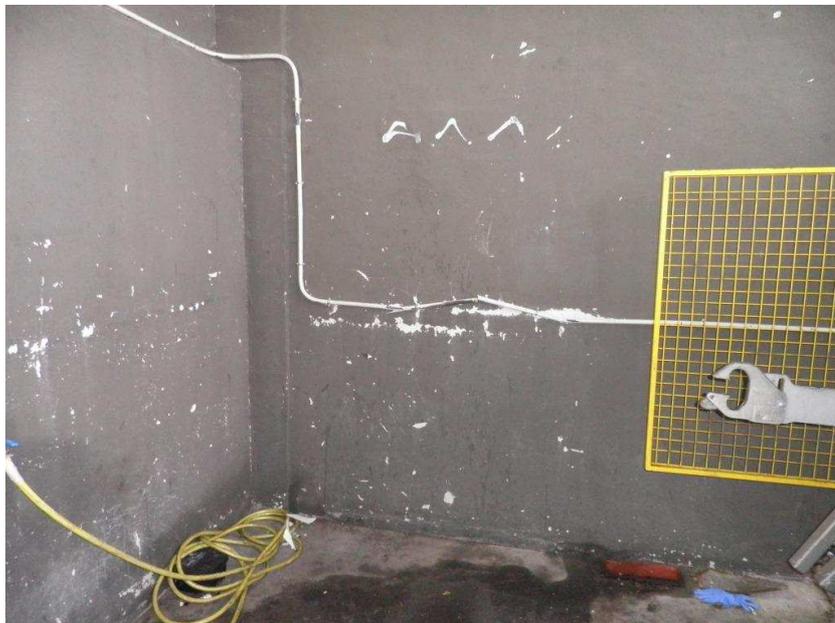
- Rotura del tubo de protección del circuito eléctrico:

Se ha observado que el tubo de protección del circuito de alimentación de la Compactadora de Residuos Clase I y II se encuentra roto.

Se está incumpliendo la ITC-BT 19 en su apartado 2.8 de Medida de protección contra contactos directos o indirectos. Además de tratarse de un cableado ejecutado con cable unipolar.

En caso de producirse otro golpe podría partirse el cable y producirse un cortocircuito, un claro peligro de descarga eléctrica al usuario, paro de la máquina, etc... Además se da la circunstancia que en dicho punto se suele limpiar el contenedor mediante el uso de una manguera de agua con el consiguiente riesgo si el cable está con defectos de aislamiento.

Se clasifica esta incidencia como MEDIA por incumplimiento de Normativa.

Deberá sustituirse dicho tubo de protección.

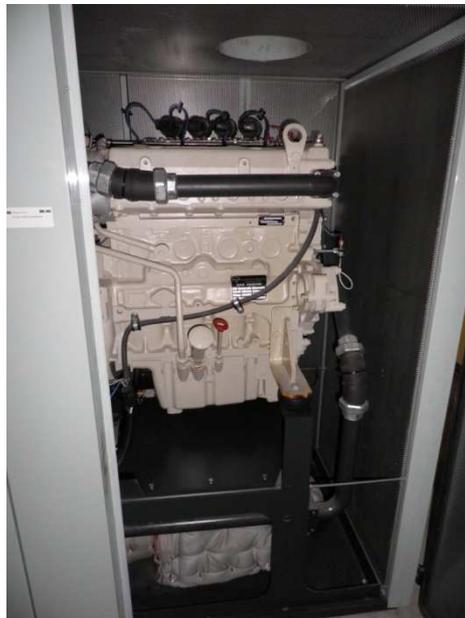
- No funcionamiento de la Central de Cogeneración:
Se constata que la Central de Cogeneración se encuentra parada por problemas de averías.
La no utilización de esta instalación puede acarrear problemas de incumplimiento de normativa en cuanto a la exigencia del CTE de disponer de elementos de generación de energía alternativos y que se reflejan en el CTE HE-4 y HE-5 y que ya se reflejó en el informe del año pasado.
Se clasifica la incidencia como MEDIA porque produce un desgaste de otras instalaciones.

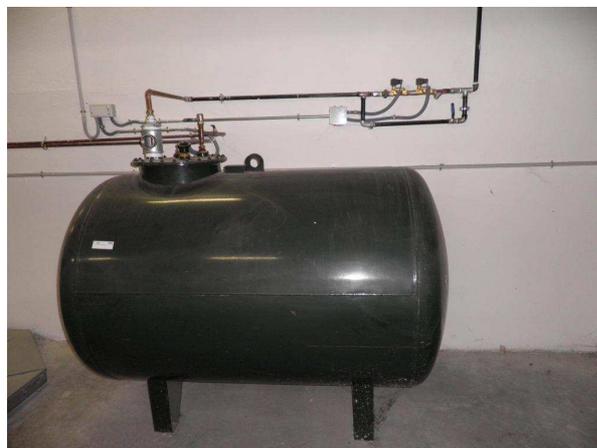
- Conexión a tierra de los depósitos aéreos:

Según se advirtió ya en la anterior Auditoría, los depósitos de combustible, situados en cada una de las salas de los Grupos Electrógenos, no se encuentran unidos a la instalación de tierra.

Se ha verificado que actualmente continúan sin estar unidos a tierra los depósitos metálicos y por ello se ha clasificado esta incidencia como MEDIA porque puede derivar en un riesgo para las personas

Nuestro depósito es de gasóleo que es clase C.

Con ello, GESMAN recomienda que, dado el pequeño coste de la puesta a tierra del depósito, se pongan a tierra los dos depósitos de combustible aéreos metálicos existentes.

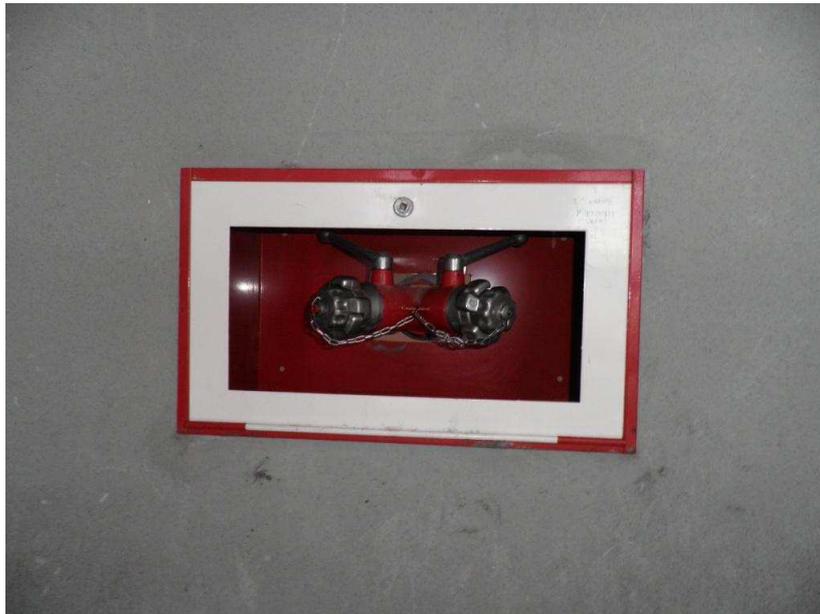
- Estado de las Bocas de la Columna Seca:
Se ha comprobado que más del 30% de las bocas de Columna Seca revisadas no presentan la correspondiente indicación de "Uso Exclusivo de los Bomberos"
Se debería colocar dicho indicador.
Se clasifica la incidencia como MEDIA
