AUDITORÍA DE CALIDAD DEL SERVICIO DE MANTENIMIENTO DE
LOS HOSPITALES “INFANTA ELENA” (VALDEMORO), “REY
JUAN CARLOS” (MÓSTOLES), GENERAL DE VILLALBA Y
TORREJÓN.

NºEXPEDIENTE: P.A. SER-32/2016-AE

ENERO 2017

HOSPITAL GENERAL DE VILLALBA

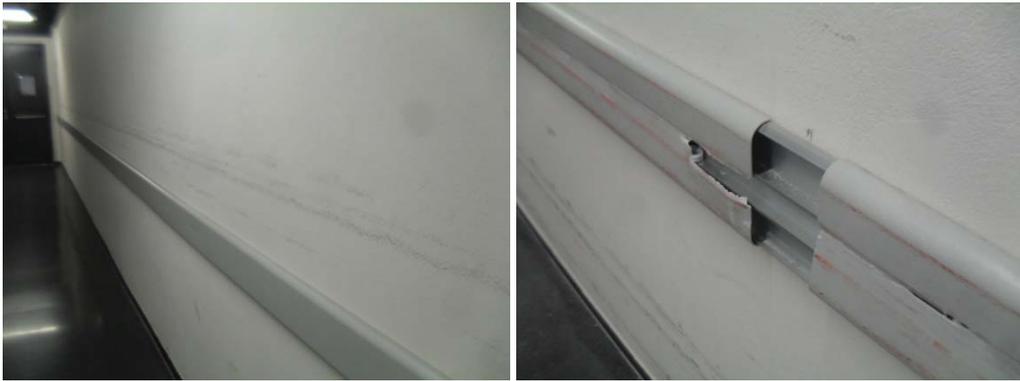
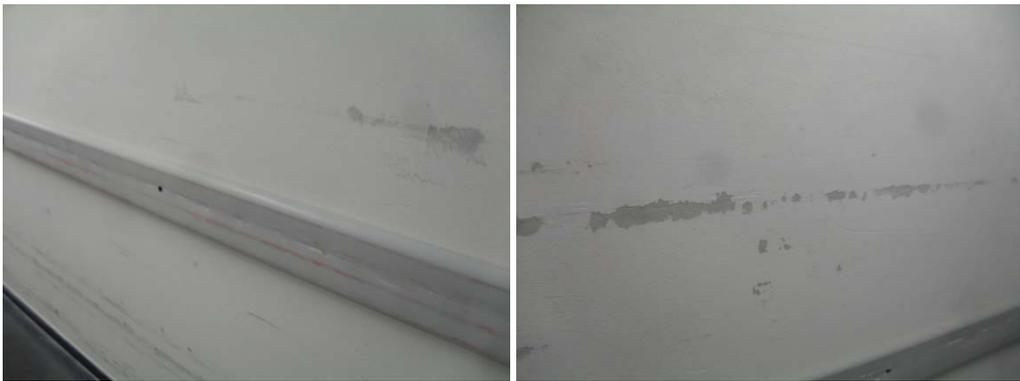
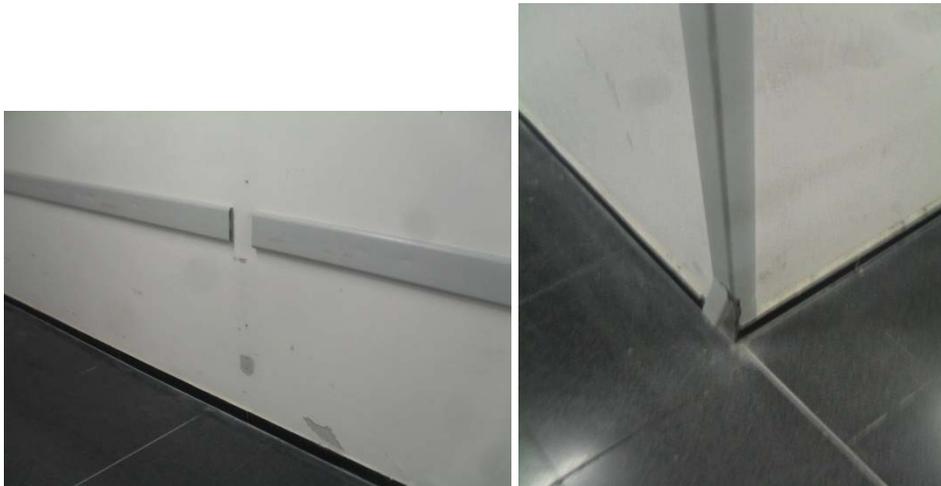
- **INCIDENCIA LEVE:** Estado de paramentos verticales: Se ha podido evidenciar en el momento de la Auditoría varias paredes del pasillo técnico de la Planta Baja con golpes, rozaduras y/o manchas. Si bien, la mayoría de los paramentos verticales del Hospital se encuentran en buen estado, sin grietas ni golpes:

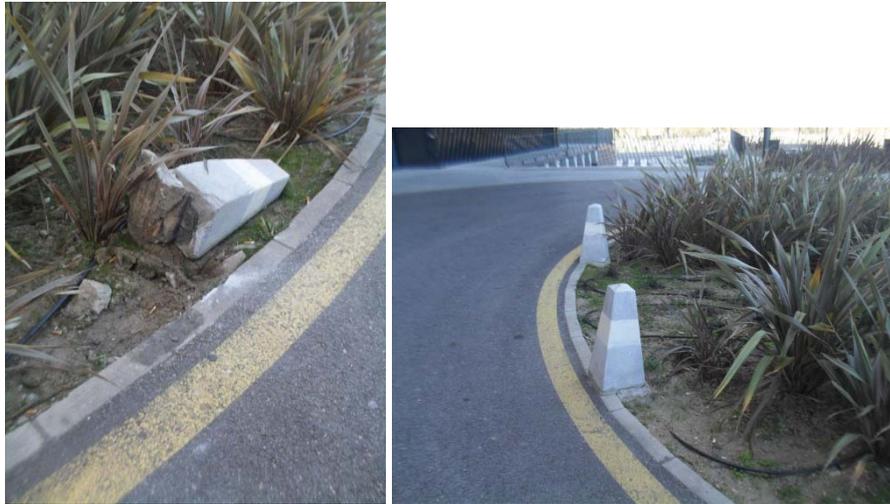
- INCIDENCIA LEVE: En el momento de la auditoría, se ha podido evidenciar un pivote de protección en la zona de urgencias del Hospital de Villalba en mal estado:

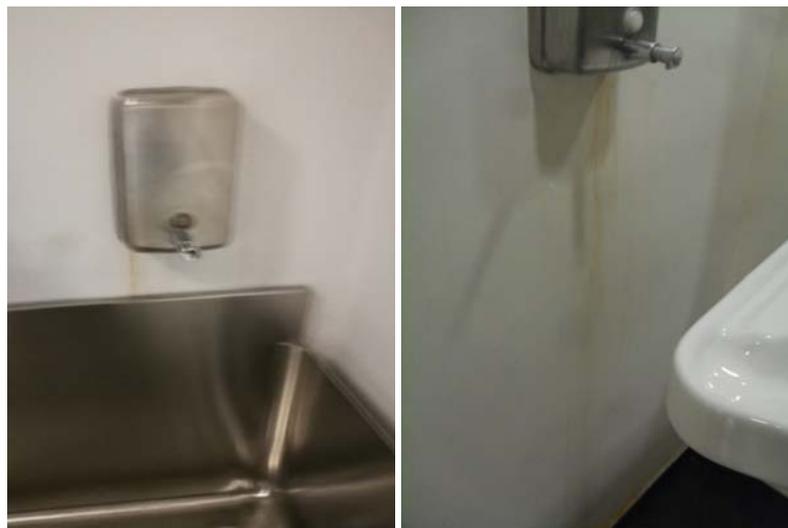
- INCIDENCIA LEVE: Se considera un área de mejora llevar a cabo la sustitución de las jaboneras metálicas por otras de otro material que no se oxide, que mejore la impresión de limpieza y mantenimiento. Por otro lado, se recomienda colocar carteles de señalización de los cuartos técnicos, con objeto de su correcta identificación:

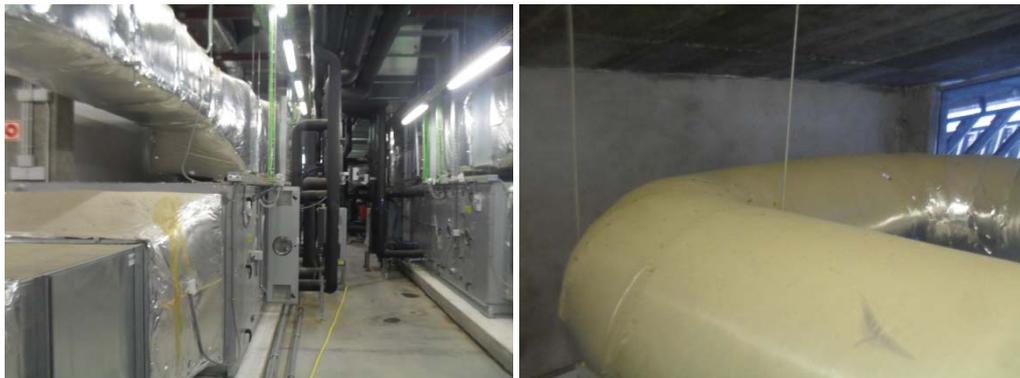
- INCIDENCIA LEVE: En el momento de la auditoría se ha podido evidenciar un elevado grado de limpieza y mantenimiento de las UTA's en los diversos casetones inspeccionados (4/15), si bien, de forma puntual se ha observado suciedad exterior en varias de ellas:

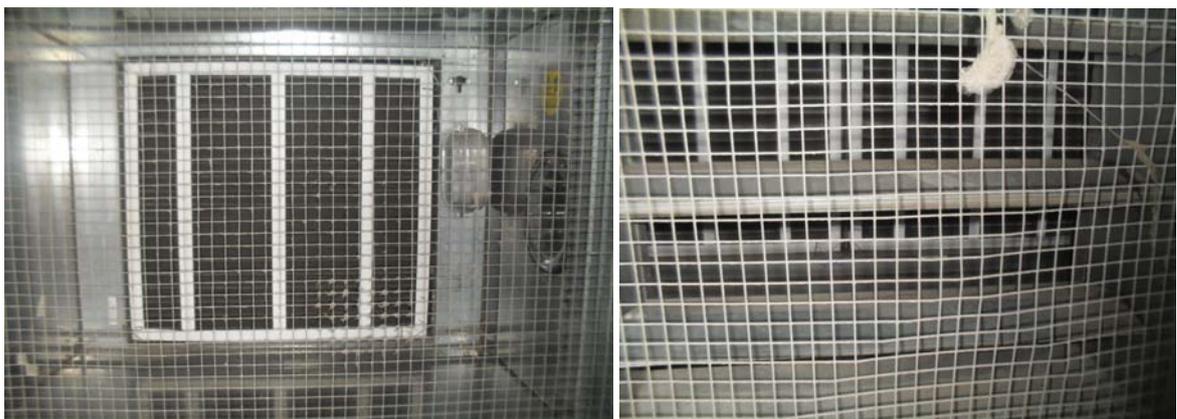
- INCIDENCIA LEVE: En el momento de la auditoría, se han observado de forma muy puntual tres filtros con suciedad (de los 15 revisados), tratándose de trabajos pendientes de realizarse e identificados por el Departamento de Mantenimiento, en relación con la limpieza y mantenimiento de los filtros de los climatizadores inspeccionados:

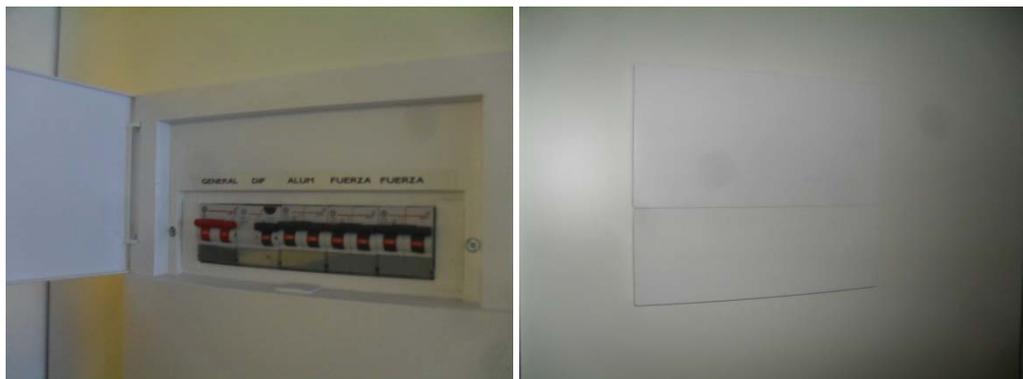
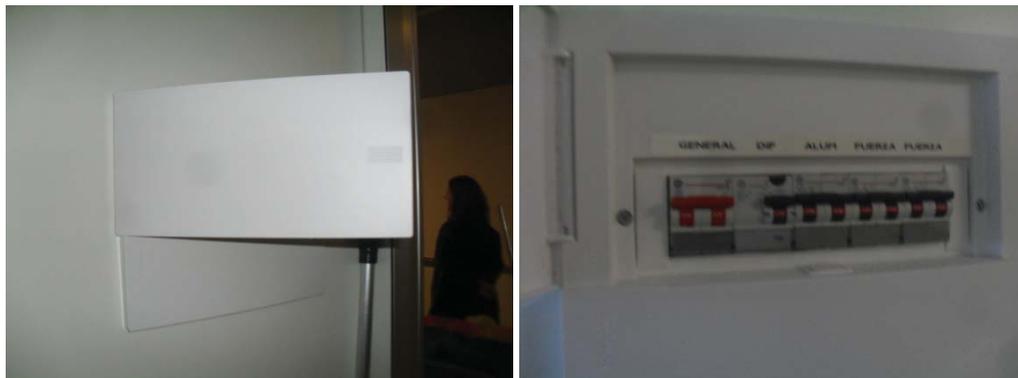
Repercusión: La posibilidad de manipulación de cuadros eléctricos en servicio, por parte de personal ajeno al servicio de mantenimiento del Hospital, puede ocasionar accidentes a terceros innecesarios. El problema queda solucionado manteniendo las cerraduras de los cuadros bloqueadas por parte del personal de mantenimiento y/o colocando la etiqueta de riesgo eléctrico en las puertas de los cuadros de BT que no se ha podido evidenciar tampoco en el momento de la auditoría:

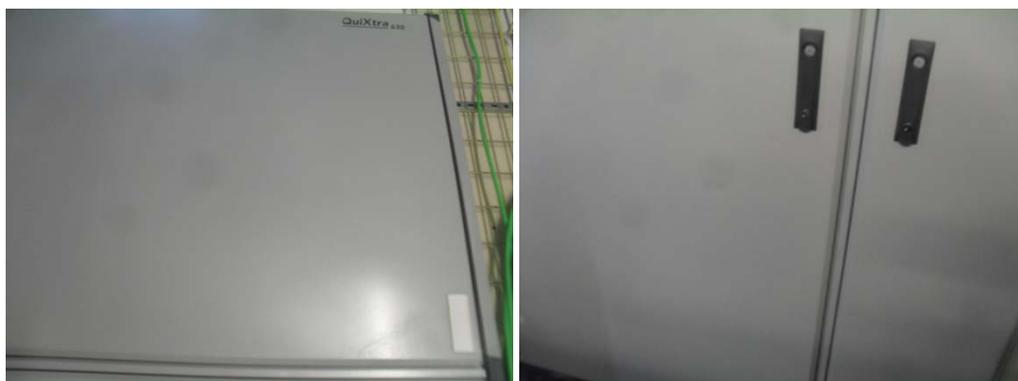
- INCIDENCIA LEVE: De modo muy puntual, se han observado cuadros eléctricos secundarios (2 de los 28 revisados) sin la correspondiente etiqueta de riesgo eléctrico en las puertas de los cuadros de BT:

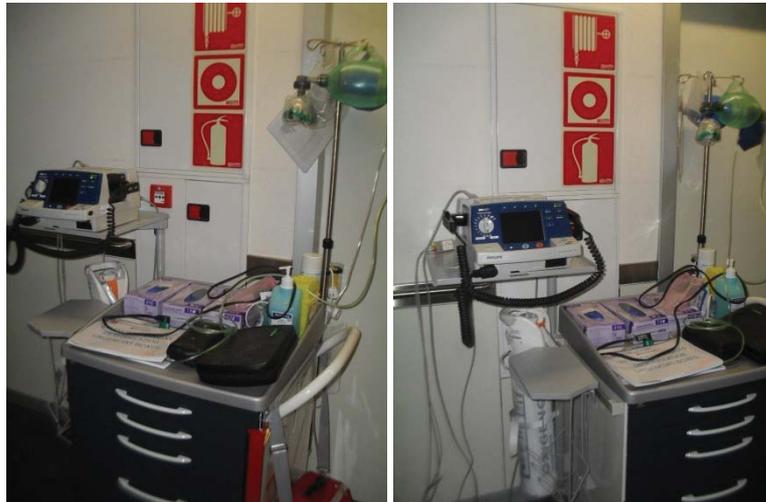
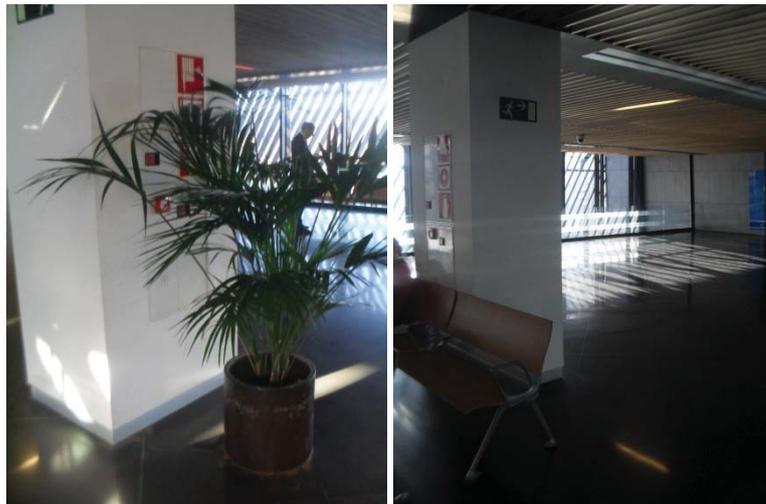
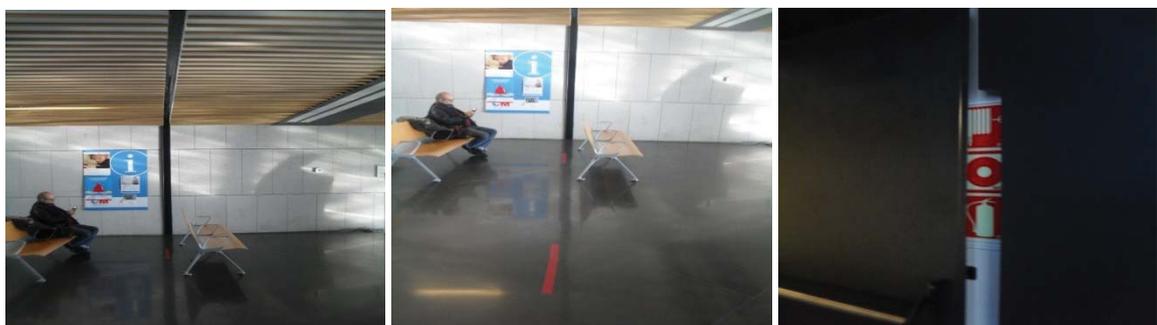
- INCIDENCIA LEVE: No se ha podido evidenciar en todos los casos la correcta visibilidad y accesibilidad de las BIE's, extintores y pulsadores de protección contra incendios, si bien, se ha tratado de algún caso puntual (4 de los 27 cuadros de PCI inspeccionados):

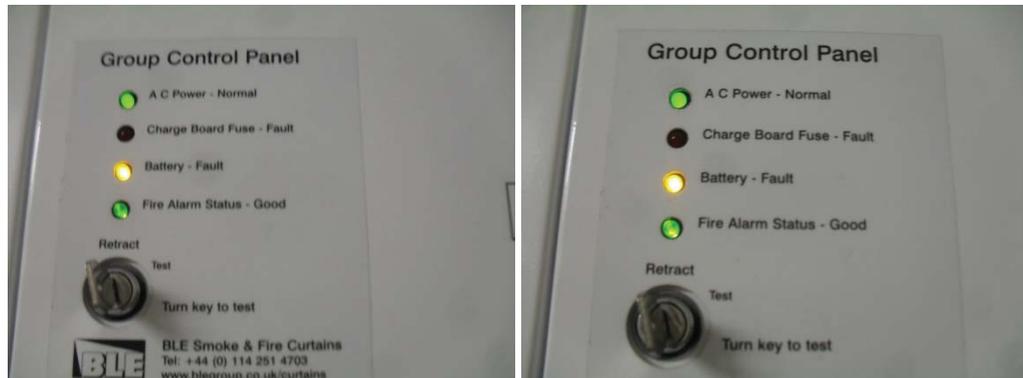
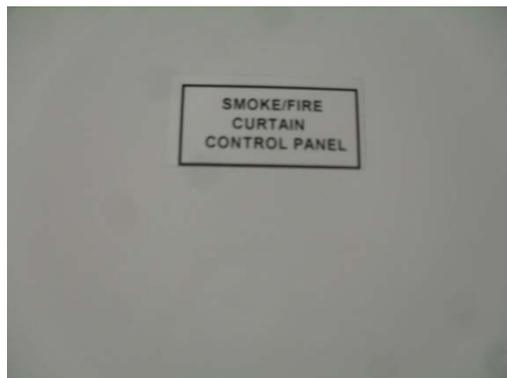
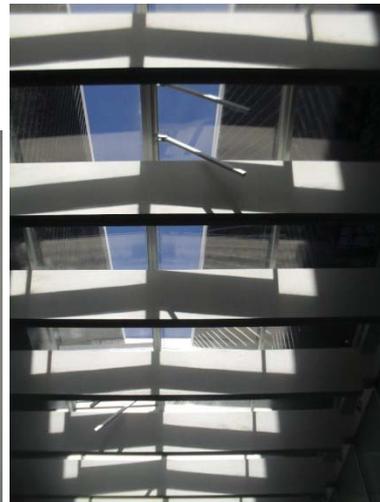
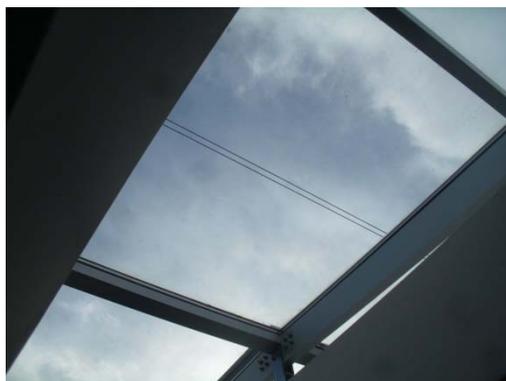
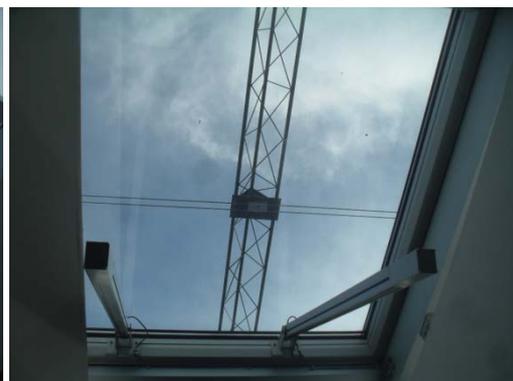
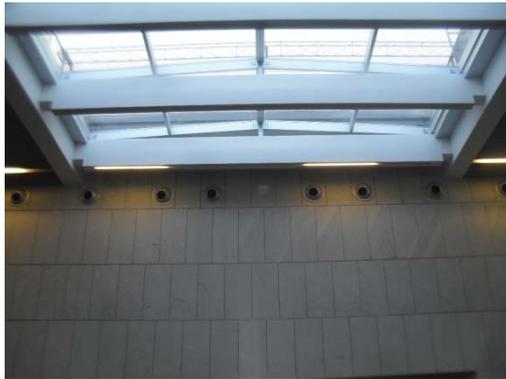
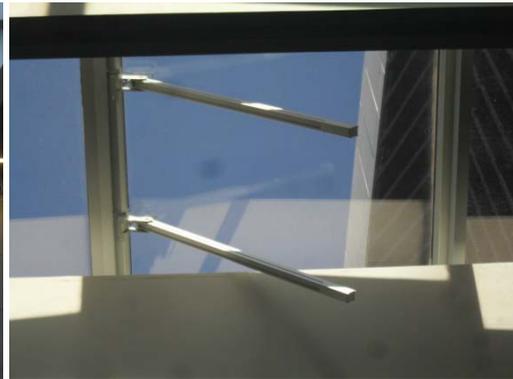
- INCIDENCIA LEVE: En el momento de la auditoría, se ha detectado un Panel de Control de la cortina de humo/fuego de PCI con una alarma por batería defectuosa:
