INFORME RESPUESTA AUDITORÍA INCOSA SOBRE EL ESTADO DE LAS INSTALACIONES DEL HOSPITAL GENERAL DE VILLALBA

NOVIEMBRE
2015

HOSPITAL GENERAL DE VILLALBA

Informe respuesta auditoría INCOSA sobre el estado de las instalaciones del Hospital General de Villalba

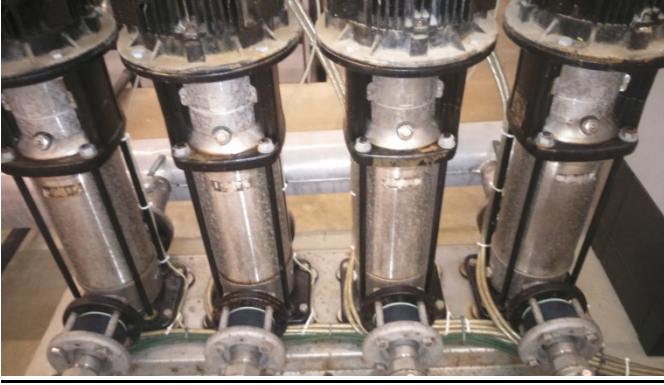
- *El grupo de presión de agua presenta oxidación en casi la totalidad de su carcasa exterior. Según declaraciones del Jefe de Mantenimiento, esta oxidación se ha producido en el último periodo invernal debido a la gran condensación producida en la sala, situación que ha mejorado.*

FOTO 1: Grupo de Bombeo AFS, eliminado el óxido.

Acción correctiva: Durante el pasado invierno se mejoró la ventilación de la sala para evitar condensaciones. Así mismo se realizó limpieza de óxido y se aplicó tratamiento para las superficies para evitar futuras oxidaciones. Se adjunta FOTO 1 del estado actual del grupo de presión.

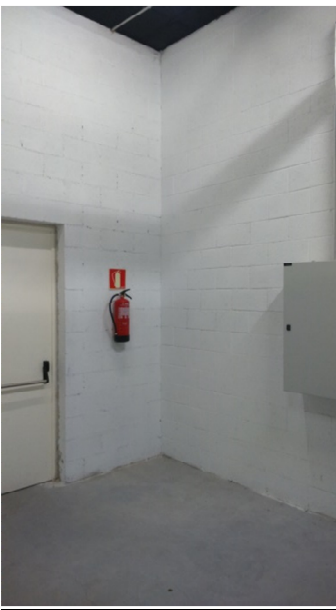
- Extintor desubicado en sala técnica de cuadros de baja tensión en zona industrial en planta sótano.

FOTO 2: Extintor ubicado en sala C.G.B.T.

Acción correctiva: Se cuelga y se señala el extintor en el sitio en el que se encuentra marcado en plano. Se adjunta FOTO 2.

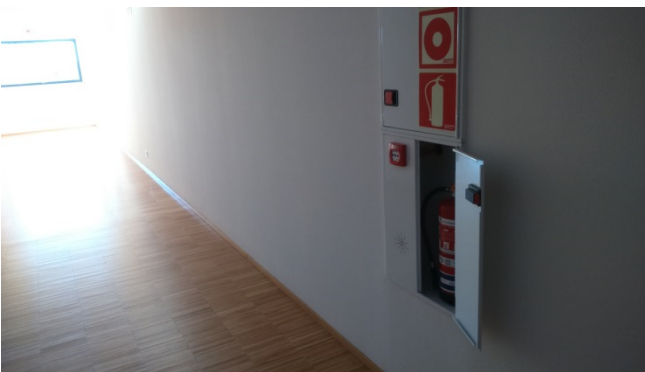
- No existencia de extintor en armario de PCI en el pasillo de acceso a capilla.

FOTO 3: DOTACION DE EXTINTOR EN PASILLO CURA.

Acción correctiva: Durante el proceso de auditoría se evidencia que el extintor ha sido sustraído, circunstancia puntual que ya ha sido solventada, incorporando un nuevo extintor en dicho armario. Se adjunta FOTO 3.

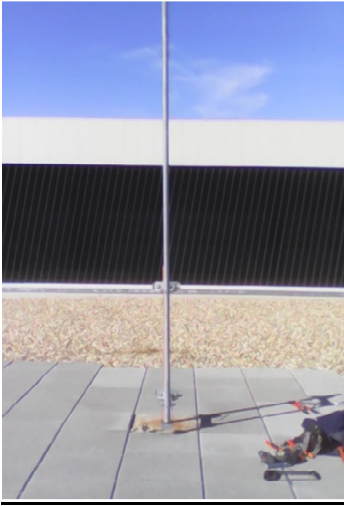
- *Se observa que uno de los pararrayos se encuentra inclinado y con una sujeción que no parece la adecuada.*

FOTO 4: COLOCACION CORRECTA DEL PARARRAYOS.

Acción correctiva: Se endereza el mástil del pararrayos y se refuerza el anclaje del mismo. Se adjunta FOTO 4.

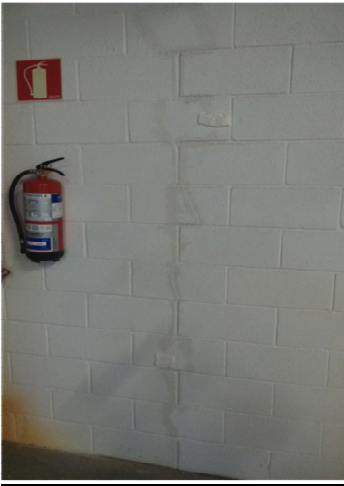
- *Se ha detectado fisura vertical en una pared interior de la zona industrial.*

Esta grieta lleva presente desde antes de la entrega del edificio, pasando totalmente desapercibida. El origen se produjo al cortar parte de la losa de hormigón que cubre el edificio industrial para la ubicación del depósito de Oxígeno líquido.

FOTO 5: REPARACION GRIETA Y TESTIGOS.

Acción correctiva: La grieta se ha tapado con pasta selladora y se instalan dos testigos para evaluar el movimiento del tabique de bloques de cemento. Se adjunta FOTO 5.

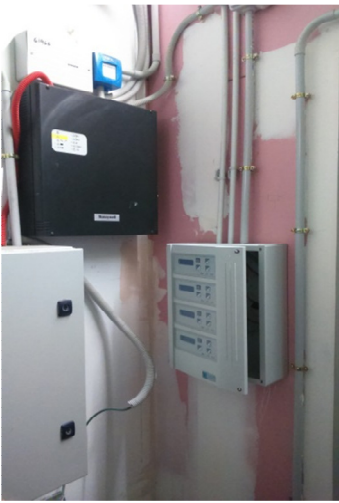
- *Se comprueba que la activación de uno de los detectores de CO en sótano no genera la entrada de los extractores instalados. La central de detección presenta una alarma permanente en una de las cuatro zonas que controla. También se observa que el aparcamiento dispone de cierta ventilación natural por las aberturas al exterior en los laterales del recinto y las propias entradas y salidas del mismo. Aun así no se puede evidenciar que esta ventilación natural sea suficiente para el cumplimiento de la normativa de aplicación.*

FOTO 6: NUEVA CENTRAL DETECCION CO.

Acción correctiva: Antes del proceso de auditoría, el problema ya se encontraba detectado y se habían establecido acciones correctivas al respecto. A fecha de este Informe, se está sustituyendo la Central actual por otra nueva. Asimismo, se han establecido acciones con respecto a los detectores para que todo quede adaptado a la nueva normativa que entrará en vigor el próximo año. Se adjuntan FOTOS 6 y 7.

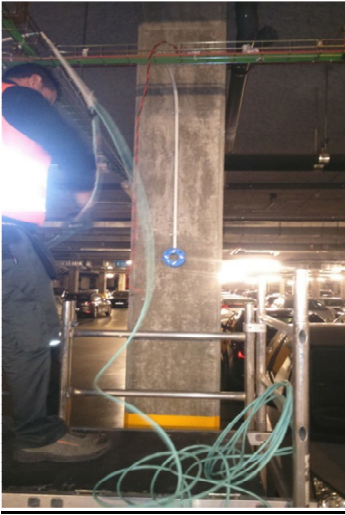
FOTO 7: NUEVO CABLEADO DETECTORES DE CO.

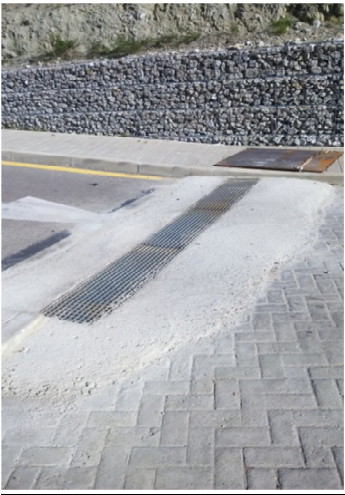
- El sumidero-rejilla ubicado en el vial de acceso desde la zona de urgencias se encuentra deteriorado. Se encuentra tapado por unas planchas metálicas para posibilitar el paso de los vehículos.

FOTO 8: SUMIDERO REJILLA REPARADO.

Acción correctiva: A fecha de la auditoría, este problema se encontraba identificado y se había comunicado a OHL, por ser de su responsabilidad. Además de considerarlo peligroso por encontrarse en un vial de acceso, suponía una incomodidad para los pacientes que sufrían un continuo ruido al paso de los vehículos. A fecha de este Informe el problema ya está resuelto. Se ha reparado el sumidero-rejilla y la zona del vial que había sufrido

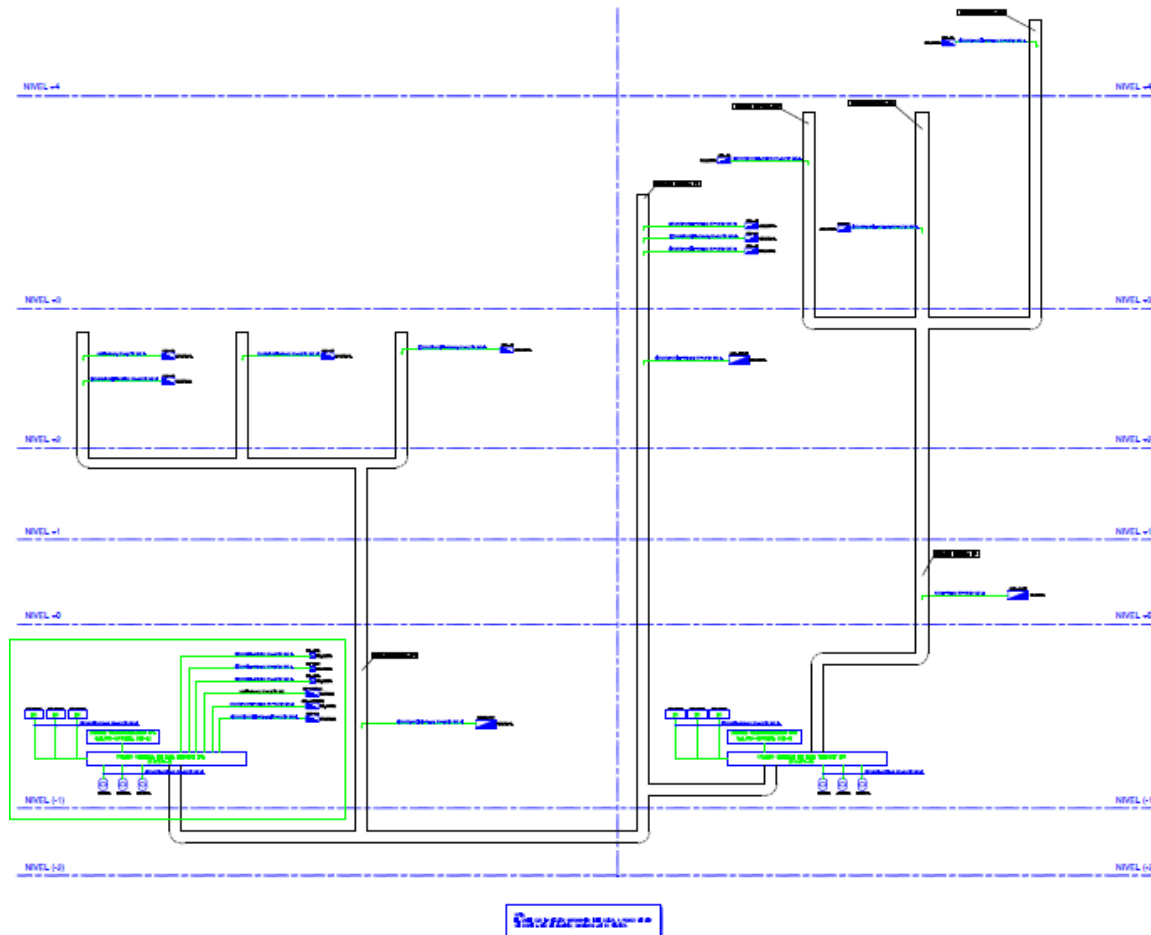
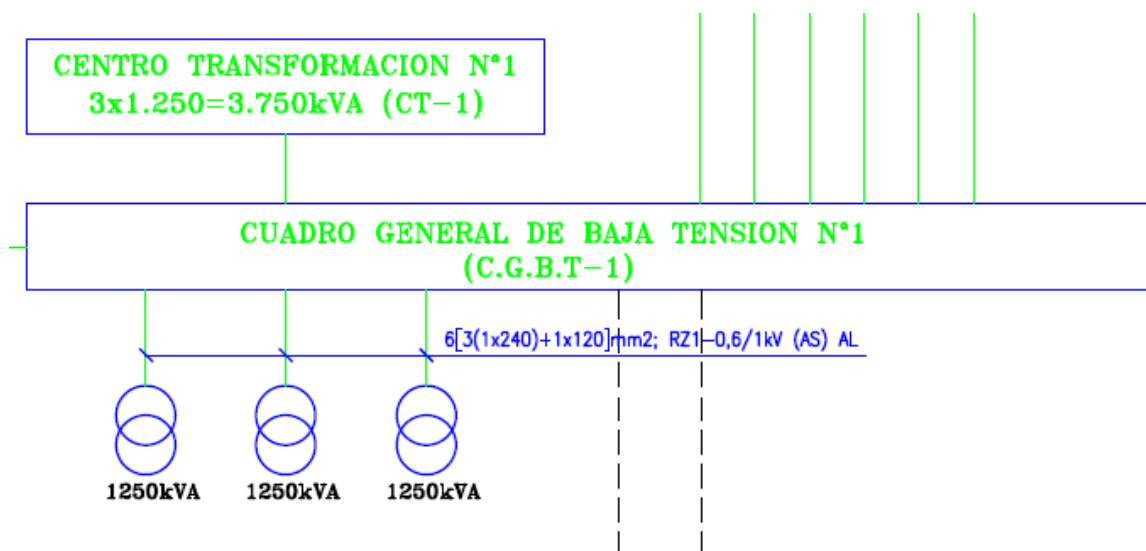
SUMINISTRO ÚNICO RED

- *Se detecta algún desajuste en los esquemas unifilares de los cuadros, por ejemplo en las secciones de conductores del cuadro general y en nuevas protecciones colocadas para circuitos de puertas mecánicas o motores de estanque de agua.*

En el esquema de verticales, perteneciente al proyecto de Electricidad en Baja Tensión y contemplado en el Libre de Edificio, se muestra que las secciones desde los transformadores a los C.G.B.T. son las instaladas, a pesar de que en los esquema unifilares de los mismos se reflejen, por error de escritura, unas secciones diferentes. Estos esquemas ya han sido corregidos.

Acción Correctiva: Como se evidenció durante la auditoría, se han ido corrigiendo los errores de las secciones en los esquemas unifilares de los Cuadros Generales. Consultadas a las ingenierías participantes en el proyecto, las secciones son correctas y, así se refleja en el esquema de verticales que está en el Libro de Edificio. Las secciones reflejadas en los esquemas de los cuadros son un error de escritura. El servicio de Mantenimiento del Hospital corrige el error. Así mismo se actualizan esquemas en los que se han introducidos nuevos circuitos. Se adjunta el esquema unifilar de la verticales con las secciones correctas a modo de evidencia.
