INFORME FINAL DE ACTUALIZACIÓN DE OBRA DEL PUENTE JUNTO A MONESTERIO EN LOS TÉRMINOS MUNICIPALES DE SAN LORENZO DE EL ESCORIAL Y EL ESCORIAL

Levantamiento del estado actual del puente junto a Monasterio
(San Lorenzo de El Escorial - El Escorial, Madrid)

Restauración del puente junto a Monesterio
(San Lorenzo de El Escorial - El Escorial, Madrid)

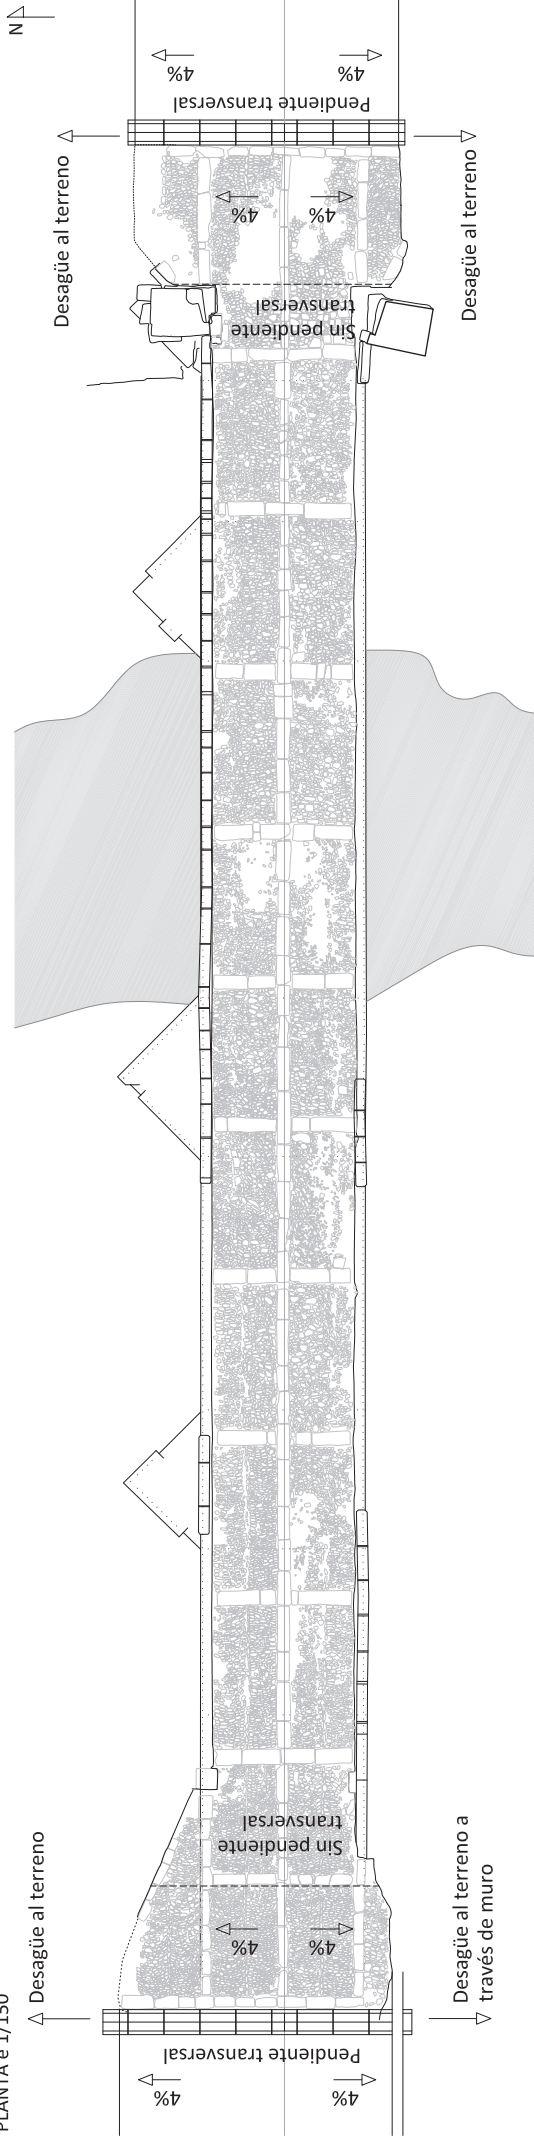
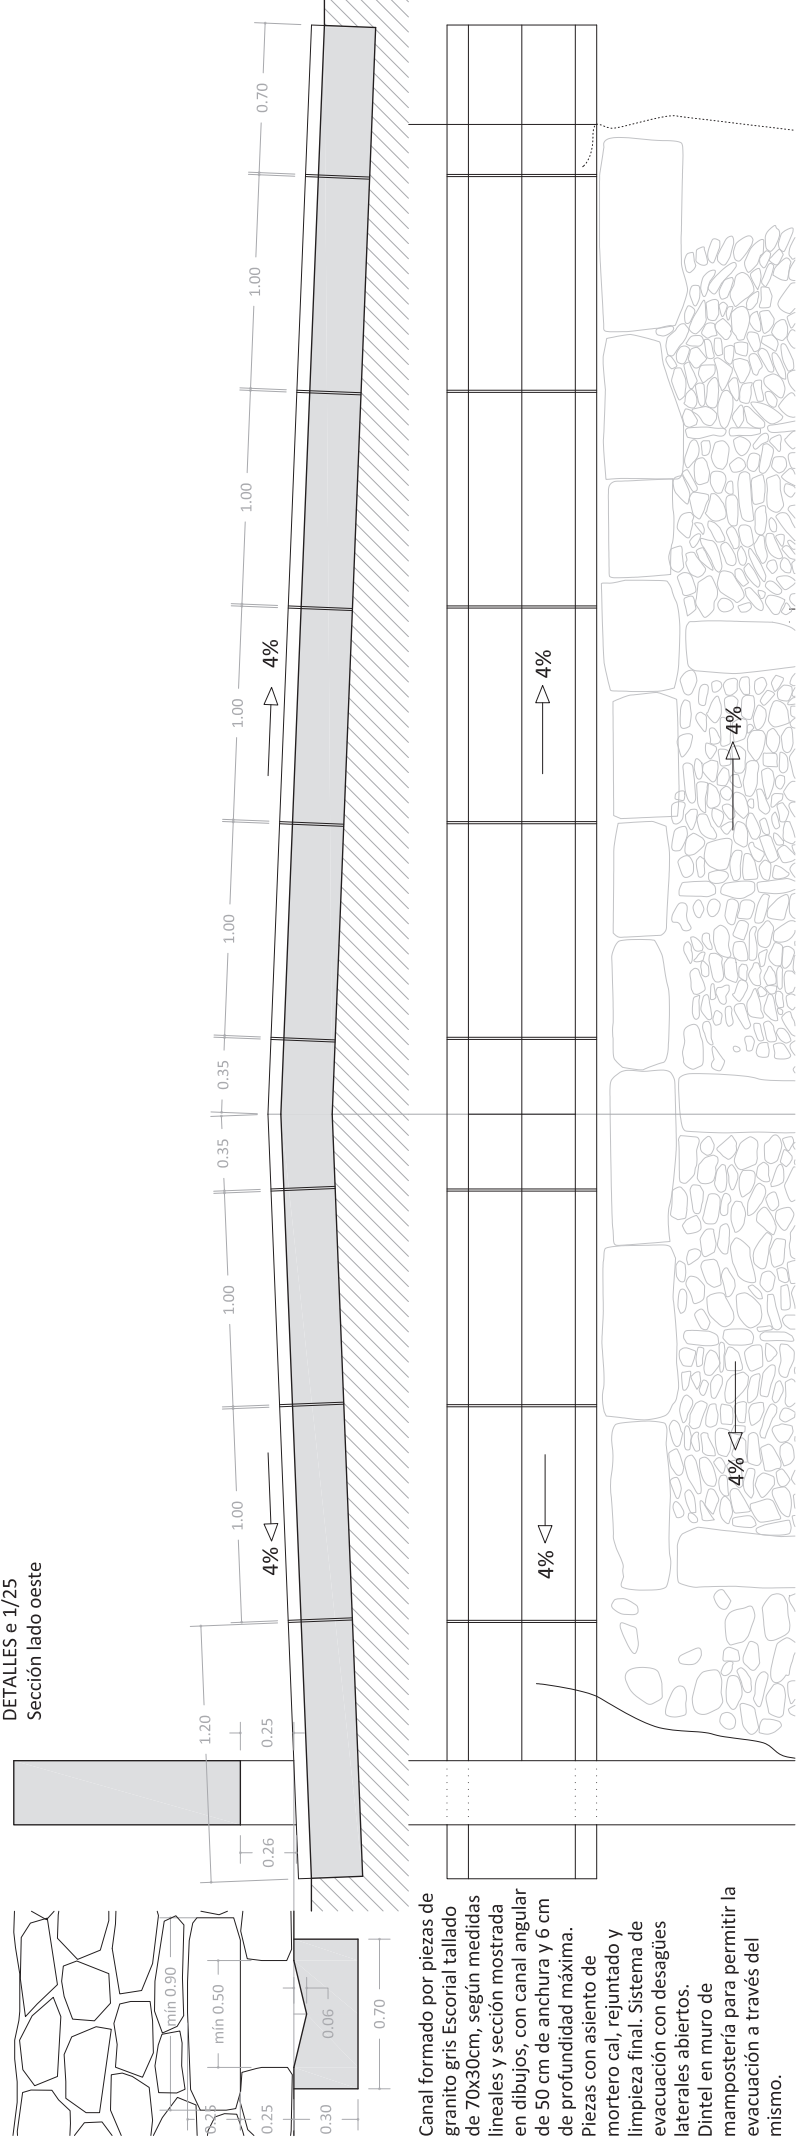
DETALLES e 1/25
Sección lado oeste

Canal formado por piezas de granito gris Escorial tallado de 70x30cm, según medidas lineales y sección mostrada en dibujos, con canal angular de 50 cm de anchura y 6 cm de profundidad máxima. Piezas con asiento de mortero cal, rejuntado y limpieza final. Sistema de evacuación con desagües laterales abiertos. Dintel en muro de mampostería para permitir la evacuación a través del mismo.

sistema original ha hecho necesaria la ejecución de una solución de evacuación de aguas en los dos extremos del puente, recomendando además la Dirección Facultativa la ejecución de un canal de cantería transversal que conduzca el agua fuera del camino y que además proteja al pavimento histórico de posibles daños producidos por el tráfico (plano 2 del apartado 5.2).

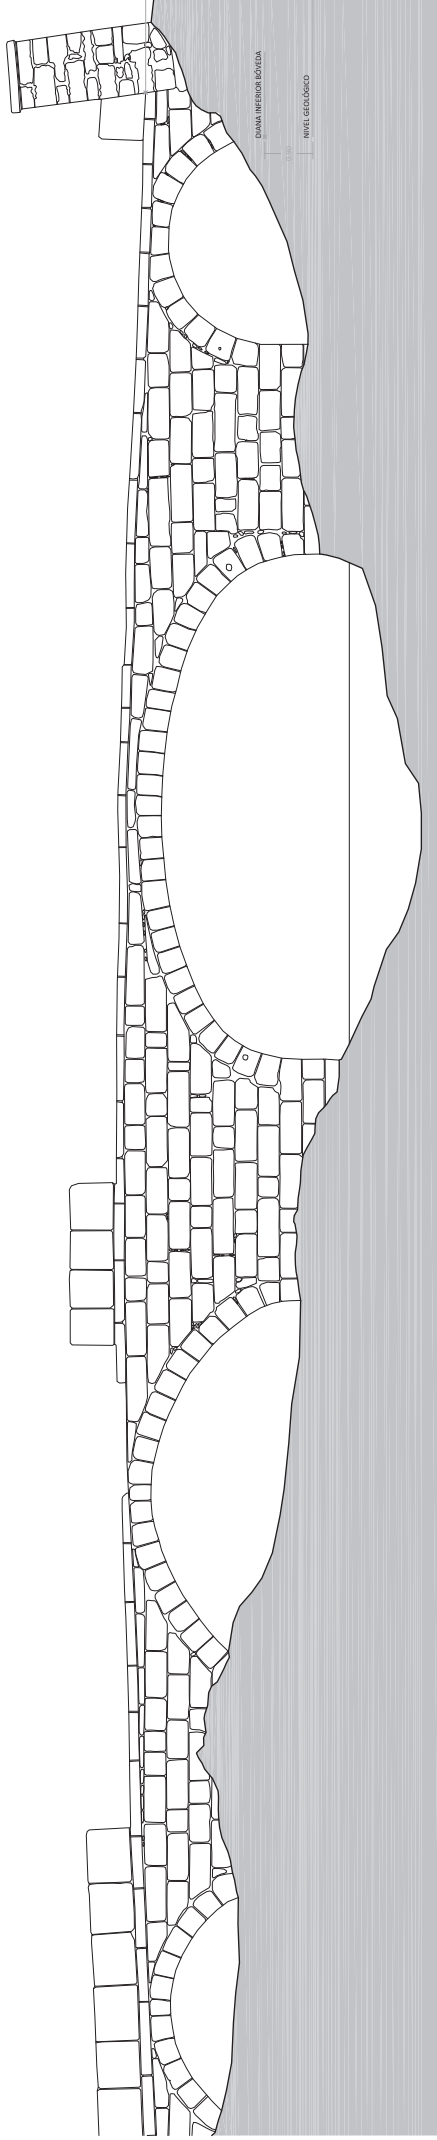
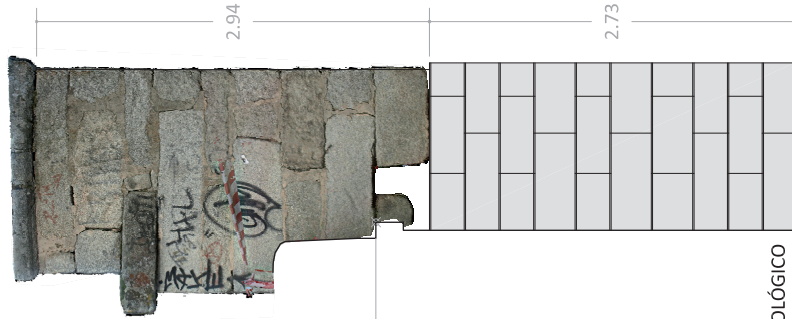
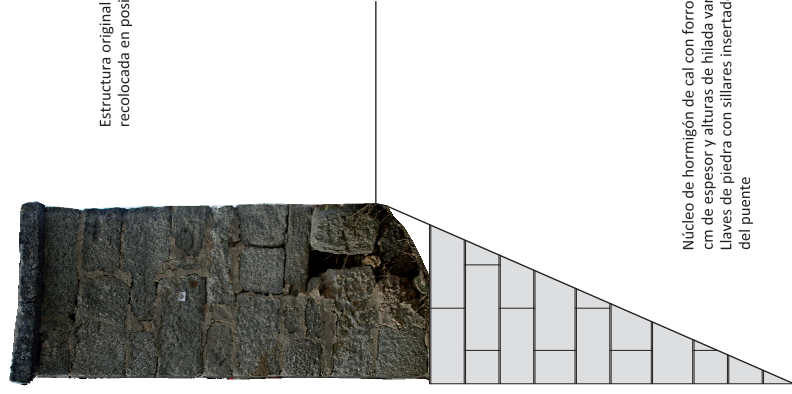
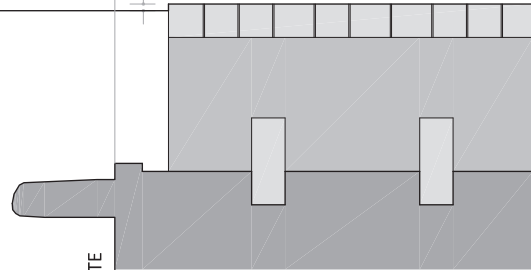
SECCIÓN NORTE-SUR e 1/40

Núcleo de hormigón de cal con forro de sillería de 25 cm de espesor y alturas de hilada variable 25 / 30 cm. Llaves de piedra con sillares insertados en estructura del puente

Estructura original de sillería recolocada en posición vertical

La solución adoptada consiste en la recuperación volumétrica completa de la jamba norte, con los mismos materiales y sistemas constructivos que la jamba sur, pero con un despiece distinto. Los nuevos sillares se han aparejado del mismo modo que la obra original, con juntas cogidas con mortero de cal hidráulica. La jamba se ha rematado con piezas de cara superior inclinada y borde saliente respecto al plano de las mismas, para asegurar una adecuada evacuación de las aguas de lluvia.
