**ESTRATEGIA de
RECUPERACIÓN
y CONSERVACIÓN
de los RÍOS**
de la COMUNIDAD de MADRID

DOCUMENTO de ALCANCE de la
ESTRATEGIA y DIAGNÓSTICO del
ESTADO de CONSERVACIÓN

Estrategia de Recuperación y Conservación de los Ríos de la Comunidad de Madrid

Documento de alcance de la Estrategia y diagnóstico del estado de conservación

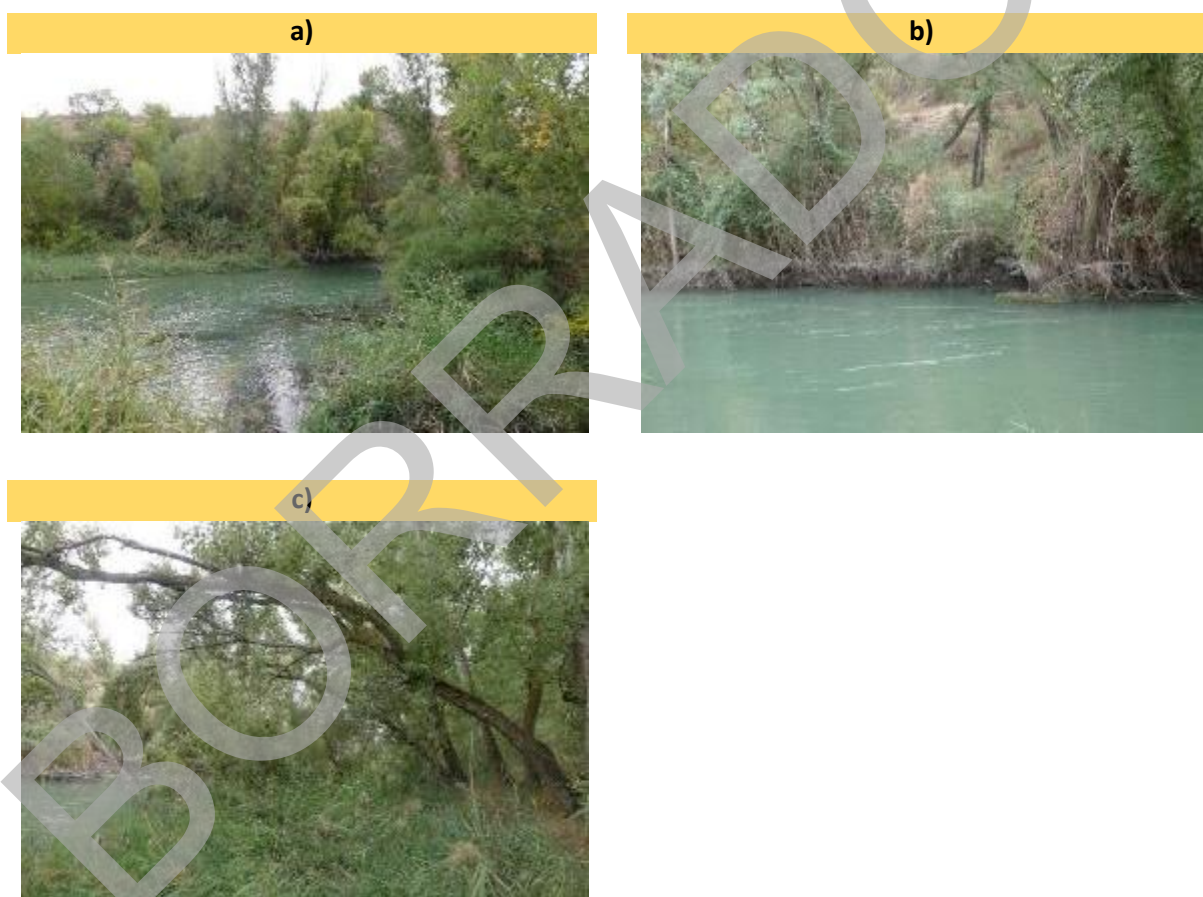
Foto T.1.- Distintas vistas del río Tajo en las proximidades de Fuentidueña de Tajo (T-1).

Este corredor de altura considerable destaca en el paisaje agrícola que atraviesa (Foto T.1.d), a

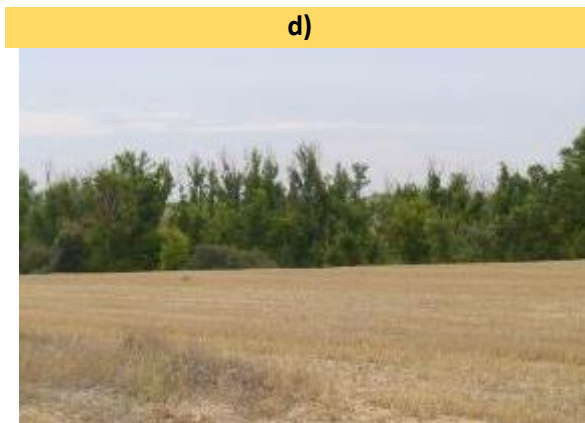
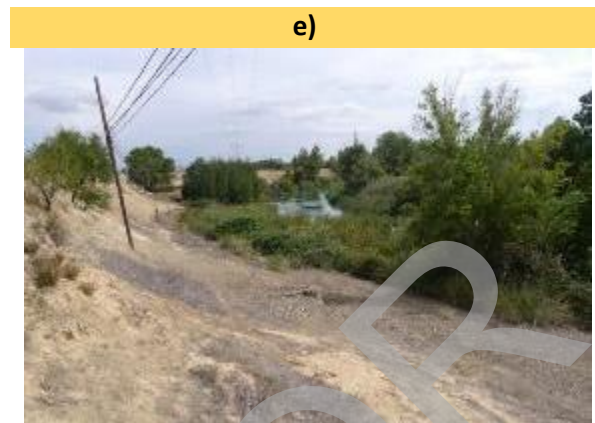
Foto T.1 (cont.).- Vistas del corredor ripario del Tajo y nivel de encajamiento del cauce en el tramo correspondiente a la estación T-1, en las proximidades de Fuentidueña de Tajo.

A la vista de las fotografías aéreas correspondientes a las últimas décadas (ver Anexo T-1), puede decirse que el río Tajo en este tramo ha mantenido su trazado en planta en condiciones similares, pero ha reducido su anchura y perdido movilidad y dinámica fluvial, al acentuar su encajamiento en la llanura de inundación más reciente (ver Foto T.1.e).

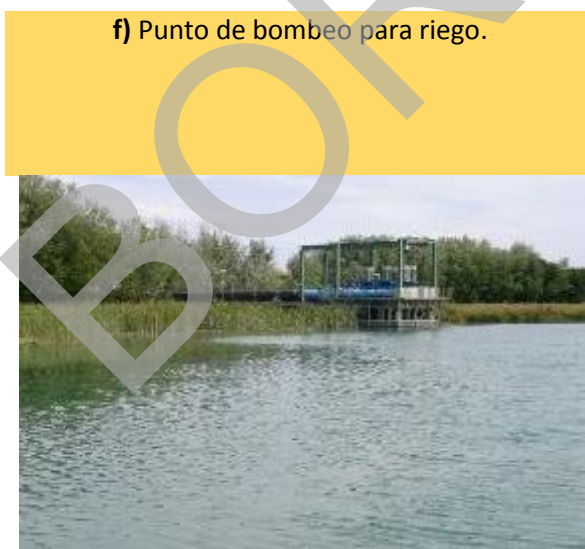
Foto T.1 (cont.).- Vista del río Tajo con las aguas remansadas por el azud de Buenamesón

Siguiendo el curso del Tajo aguas abajo, enseguida las aguas se ven represadas por uno de los muchos azudes que se suceden en el cauce, con derivaciones de agua o en su caso con concesiones para centrales hidroeléctricas (Foto T.1.f, g). Este estado del río Tajo con sus aguas constantemente represadas por estos azudes se mantiene casi constante hasta su confluencia con el río Jarama.

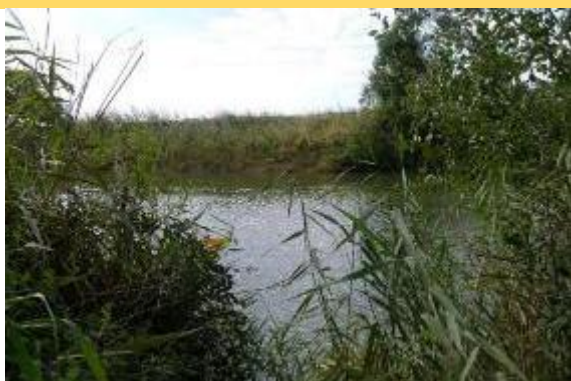
Foto T.3.- Vistas del sistema fluvial del río Tajo aguas debajo de su confluencia con el Jarama (T-3).

a) Cauce sin vegetación leñosa en su margen derecha.

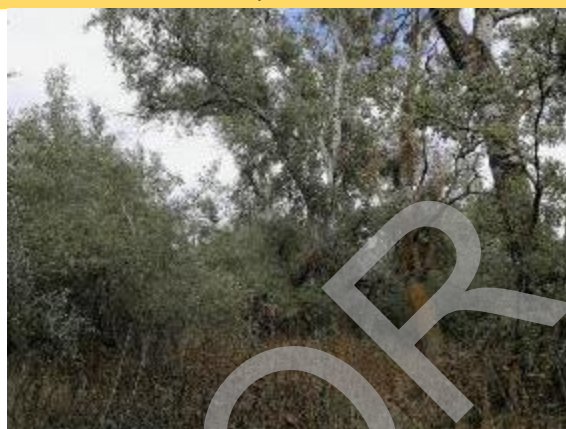
b) Alameda densa existente en su margen izquierda.

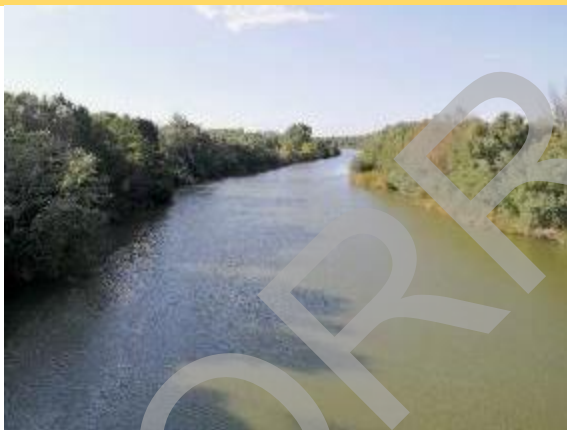
Finalmente, en la última estación analizada (T-4) el cauce del río Tajo tiene una anchura media entre 50 y 70 m y discurre con aguas profundas y turbias sobre un substrato de cantos y gravas con una corriente lenta. Este cauce se ve encajado entre orillas de 3 a 6 m de altura que forman taludes muy pendientes, cubiertas en su gran parte por vegetación (Foto T.4.a). El corredor ripario en este tramo tiene una anchura muy inferior a la del cauce, en torno a 15-30 m, y presenta una cobertura fragmentada de aproximadamente 80%. Está constituido por una alameda madura de *Populus alba* con *Tamarix*, situada por detrás de una orla de orilla donde crece un denso y casi continuo carrizal (*Phragmites communis*) (Foto T.4.b). Esta alameda conecta en su extremo distal con cultivos agrícolas de secano y regadío, donde en ocasiones se observa regenerado de *Populus alba* indicando su potencial de expansión (Foto T.4.c).

Foto T.4.- Vistas del río Tajo en las proximidades del puente de la carretera a Algodor.

a) Vista general del cauce.

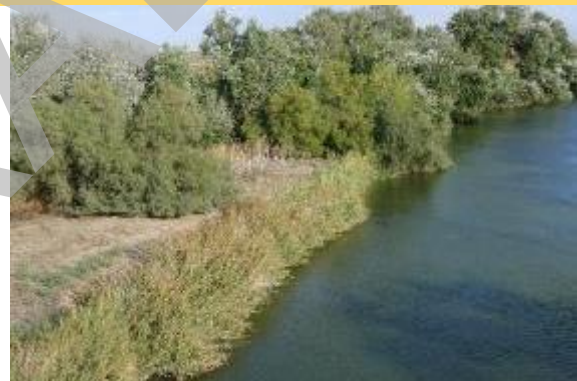
b) Carrizal de orilla y vista de la alameda que configura el corredor ripario.

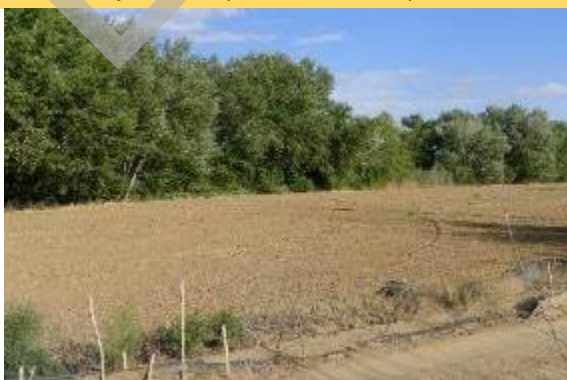
c) Campos laboreados en contacto con el corredor ripario, donde en las zonas más próximas al mismo se regenera *Populus alba* reflejando su potencial de expansión.

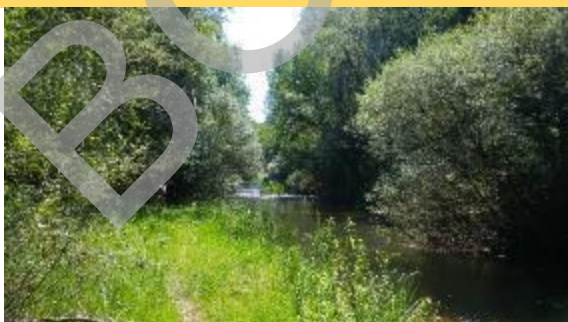
A la altura de Talamanca (Ja-2) el cauce tiene una anchura muy variable, con un valor medio de 12 a 15 m, y está ramificado. Las orillas son generalmente cóncavas y de baja altura. El substrato es de cantos rodados y gravas y existen islas revegetadas en el interior del

Foto Ja.2.- Río Jarama aguas arriba de Talamanca (Ja-2).

a) Interior del cauce.

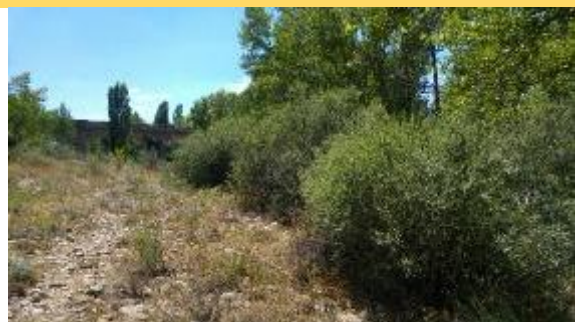
b) Mota de la margen izquierda que limita las dimensiones del corredor.

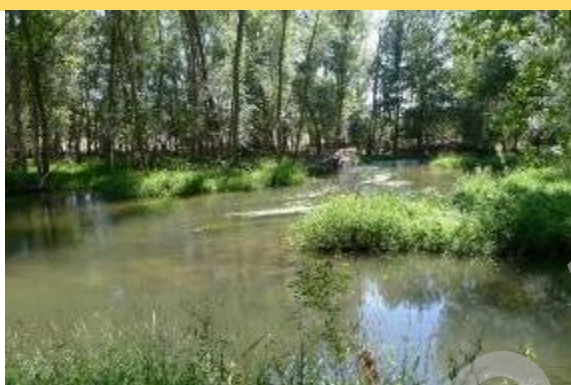
Foto Ja.3.- Río Jarama en Fuente del Saz (Ja-3).

a) Vista del interior del cauce.

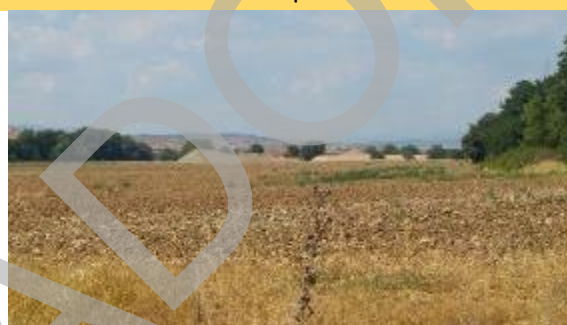
b) Vista del corredor, con extracciones de áridos en su proximidad.

El corredor ripario es de anchura muy variable, superior a 30 m, y presenta una elevada cobertura arbórea. Se configura como una chopera con sauces arbóreos de elevado porte (> 20 m), que queda encajada en el fondo del valle entre el nivel superior de las terrazas fluviales (Foto Ja.3.b), donde existe en la actualidad una gravera activa. Estas condiciones del cauce y su corredor apenas difieren de las descritas en 1998, donde sin embargo se alude a una intensa extracción de gravas que hoy día ha disminuido en dicho tramo.

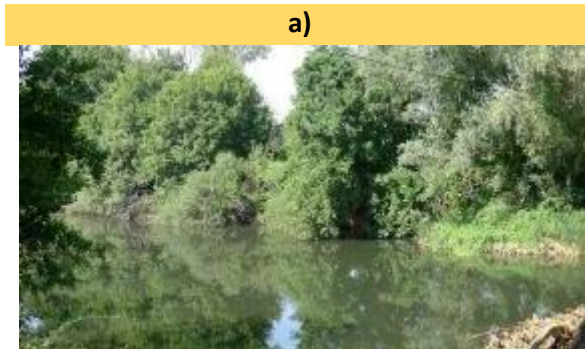
Foto Ja.4.- Río Jarama en el cruce con la carretera a Algete (Ja-4).

arbóreos, chopos, fresnos y algún aliso (Foto Ja.4.a, b).

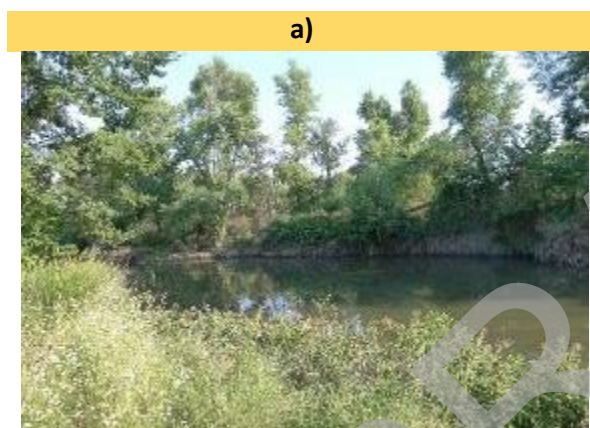
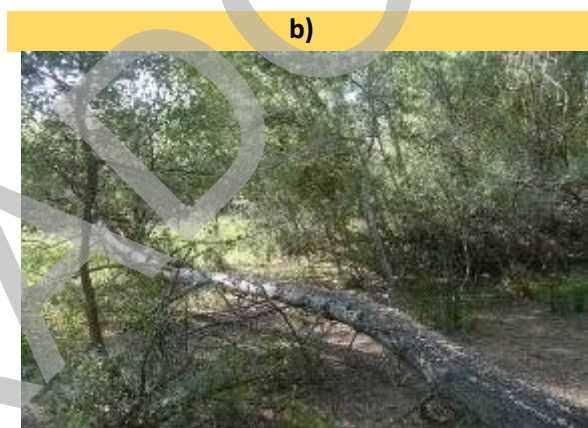
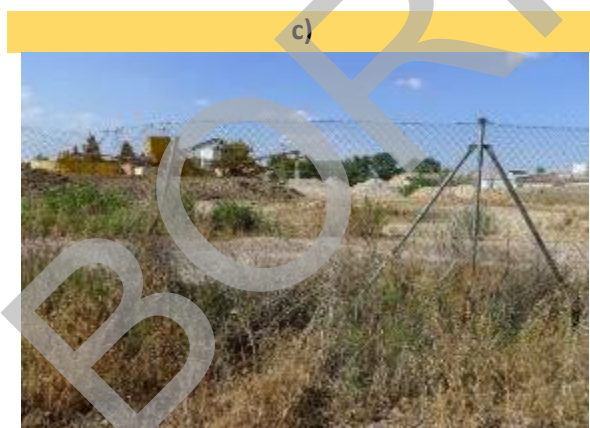
Foto Ja.5.- Río Jarama aguas arriba de Paracuellos (Ja-5).

desconectado por esta sobre-elevación de sus orillas. Las aguas están contaminadas y en las márgenes crecen abundantes herbáceas nitrófilas, ortigas y zarzas. El corredor ripario lo configura una saucedada arbórea con chopos y álamos con una cobertura superior al 50%. Estas condiciones son muy similares a las descritas en 1998, si bien habría que destacar una mayor limpieza y cierta recuperación del paisaje periurbano en las zonas más próximas al espacio fluvial.

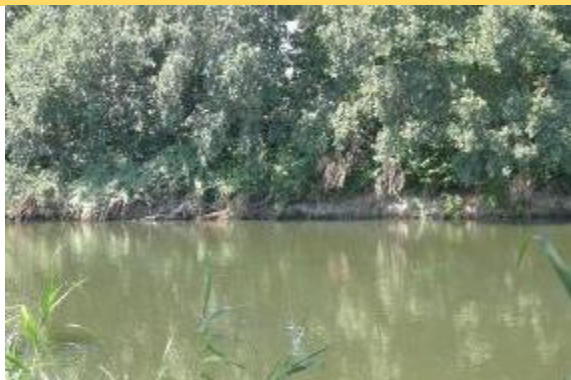
contrasta con la proximidad de un área recreativa con circuito de bicicletas de frecuente uso público. Se trata de un tramo en general muy degradado por numerosas razones, entre ellas la intensa extracción de áridos en sus proximidades, mantenidas durante décadas, con alteración de la morfología del cauce (ver sección transversal de este tramo en el anexo del río), y la fuerte contaminación de las aguas. La vegetación de las riberas es muy frondosa y se asienta sobre una fuerte acumulación de sedimentos finos. En la zona se mantiene una alameda que ocupa una anchura de más de 30 m a cada lado del cauce, con algunos sauces arbóreos y olmos y con un sotobosque en la zona más alejada del cauce invadido de la planta de regaliz (Foto Ja.7d). Estas condiciones morfológicas del cauce no parecen diferir de las descritas en 1998, si bien el corredor descrito entonces corresponde a un área dominada por el tarayal.

Foto Ja.7.- Río Jarama en Velilla de San Antonio (Ja-7).

a) Taludes del cauce con acumulación de sedimentos finos e inclinación de los árboles de orilla.

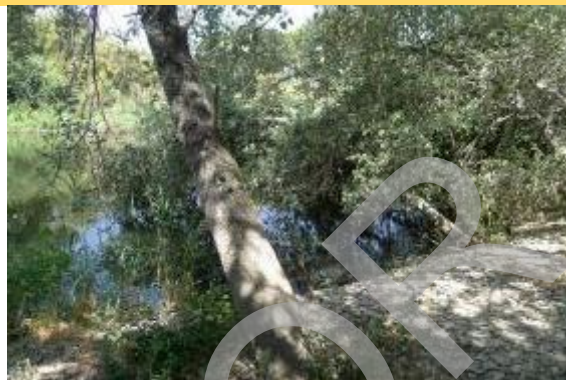
b) Taludes del cauce con acumulación de sedimentos finos e inclinación de los árboles de orilla.

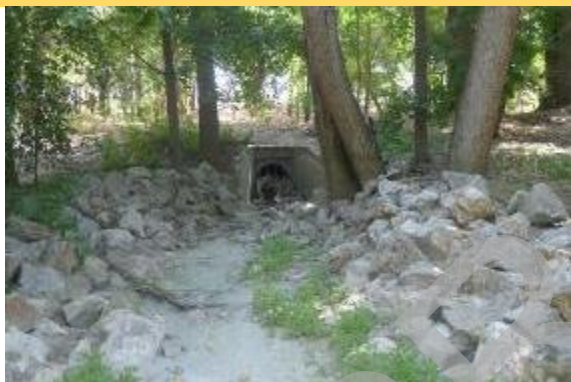
c) Presencia de un desagüe de aliviadero.

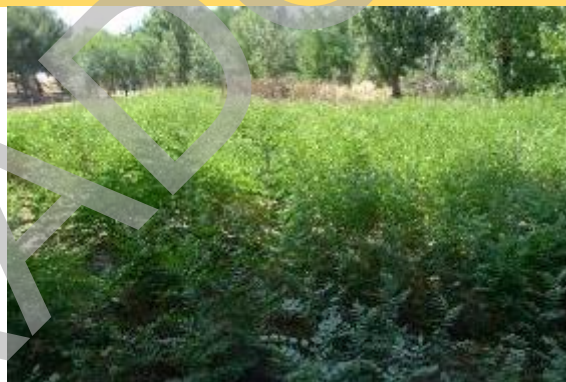
Es en este tramo de Velilla donde el río Jarama ha sufrido quizás una mayor evolución de su morfología en relación a la pérdida de su espacio fluvial, simplificación de su trazado y reducción de su cauce activo, con un gran empobrecimiento de su dinámica original. Los márgenes del río han sido intensamente explotados por las graveras y en la actualidad están parcialmente ocupadas por cultivos intensivos de regadío, habiendo perdido por completo los atributos del corredor fluvial.

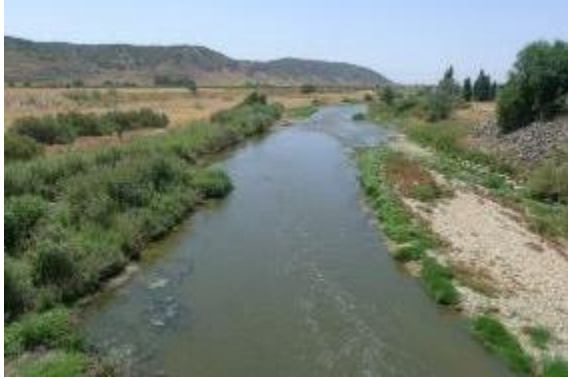
Foto Ja.8.- Río Jarama en San Martín de la Vega.**a) Aspecto del río en este tramo.**

A la altura de San Martín de la Vega (Ja-8), el río cambia por completo su aspecto y discurre por un amplio espacio limitado por taludes de escollera y en el que se observa una fuerte incisión del canal fluvial (Foto Ja.8.a, b). La lámina de agua tiene una anchura aproximada

de 12 a 15 m y las orillas se encuentran desprovistas de vegetación. En la ribera existe algún taray aislado y se han plantado ejemplares de fresnos, sauces y chopos, observando numerosos pies muertos. Todo este tramo ha estado sometido a intensas extracciones de áridos (Foto Ja.8.c), y por él discurren diferentes instalaciones, entre ellas la conducción de Enagás, habiendo recibido también el aporte de numerosos rellenos que han modificado drásticamente las condiciones de permeabilidad del substrato y su potencial para el sustento de vegetación. En relación a lo descrito en el Plan Forestal de 1998, el río se ha mantenido en unas condiciones muy similares durante estos últimos 20 años, persistiendo unas fuertes restricciones en los suelos riparios para el desarrollo de la vegetación.

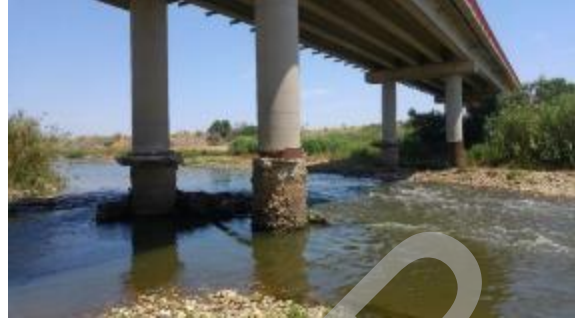
**b) Fuerte incisión en los pilares del puente.**

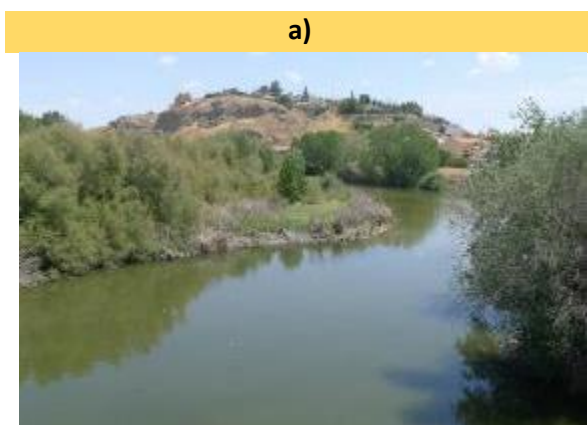
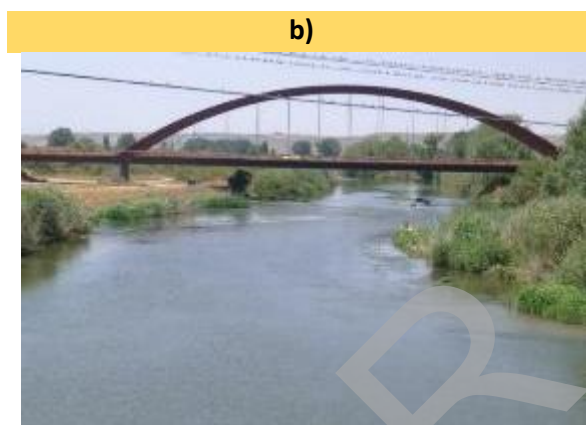
Foto Ja.9.- Río Jarama en Titulcia (Ja-9).

Con estas características de río degradado y contaminado discurre el Jarama en todo su tramo más bajo, con un corredor muy escaso o ausente y una llanura de inundación donde se mantienen numerosas extracciones de áridos alternando con zonas agrícolas. A su paso por Titulcia (Ja-9) el río Jarama tiene una anchura de más de 50 m y unas orillas de más de 2 m de altura, manteniéndose fuertemente encajonado en una amplia sección trapezoidal. La movilidad lateral del cauce, como en todo el tramo bajo del Jarama, es nula y el cauce está

La evolución histórica del río en Titulcia sigue siendo equivalente a la de los tramos anteriores, habiendo perdido la conectividad del cauce con las márgenes en todo su recorrido y encajado gradualmente el cauce como consecuencia directa de las extracciones de áridos.

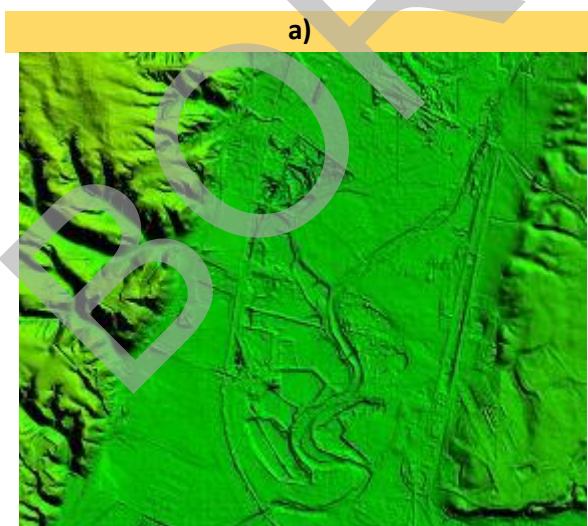
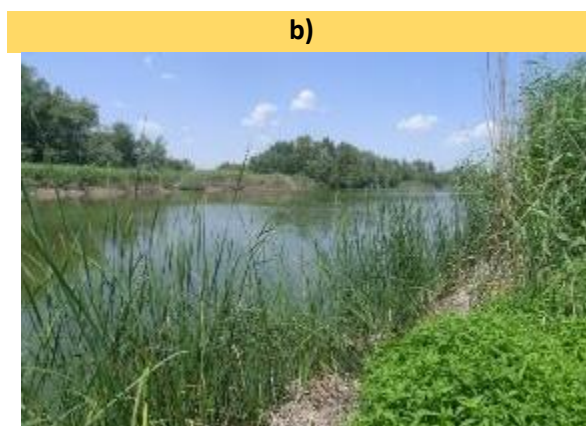
Foto Ja.10.- Río Jarama aguas arriba de Aranjuez (Ja-10).

Finalmente, llegando a Aranjuez (Ja-10) el río Jarama se mantiene muy alterado en la morfología de su llanura de inundación por las extracciones de áridos (ver perfil transversal correspondiente y Foto Ja.10.a). El canal fluvial tiene una anchura superior a 50 m y en las riberas se desarrolla una alameda con tarayes que aparece algo fragmentada, pero en expansión, habiéndose observado una fuerte regeneración natural del álamo (Foto Ja.10.b, c).

Nuevamente se muestra en este tramo del río la influencia de la intensa extracción de áridos en la evolución histórica del trazado del cauce, quedando reducido a un estrecho canal encajado y con una orla de vegetación riparia leñosa en expansión que contribuye a su anclaje y pérdida de movilidad.

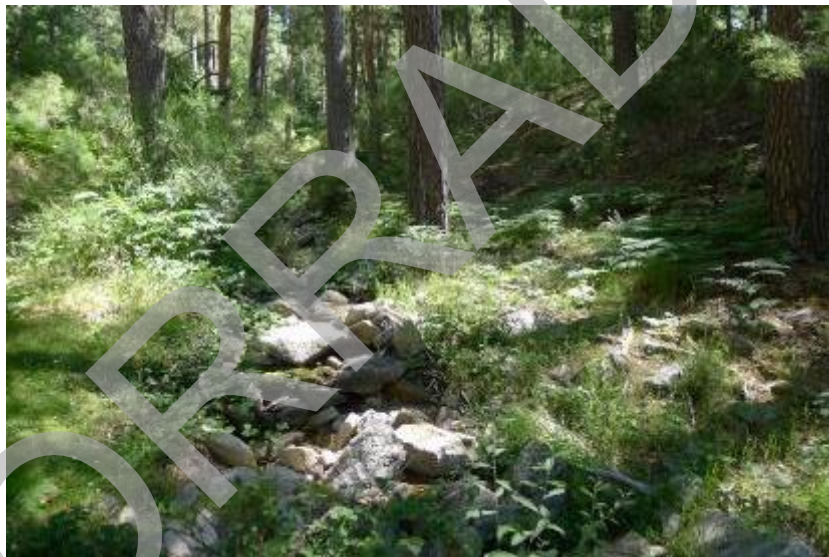
Foto Lo.1.- Arroyo de La Laguna, en el puerto de Cotos antes de su confluencia con el Lozoya.

El río Lozoya en su cabecera discurre en un valle muy angosto entre laderas de pinares (*Pinus sylvestris*), recogiendo los sucesivos arroyos que descienden hacia el sureste del puerto de Cotos y el macizo de Peñalara. En este entorno las condiciones hidromorfológicas se consideran en estado natural, con cauces de fuerte pendiente, substrato de grandes bloques sobre los que las aguas forman pequeñas cascadas, saltos y pozas, y las riberas quedan indiferenciadas, al encontrar en las orillas la misma vegetación que en el resto de la ladera (Foto Lo.1).

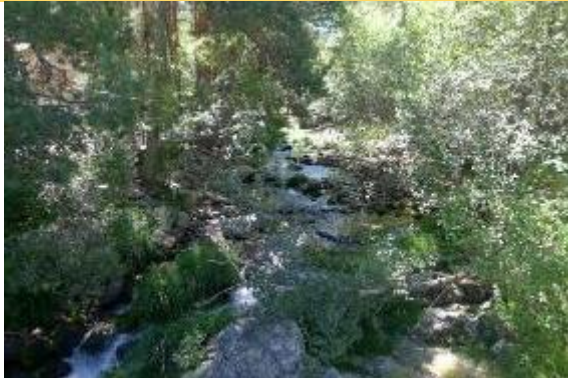
Foto Lo.2.- Río Lozoya cerca del puente de la Angostura.**a)** Saucedas con el pinar de orilla.

Ya en su tramo de río de la Angostura (Lo-2), el Lozoya presenta una anchura de cauce variable entre 4 y 8 m, con un substrato de grandes bolos y cantos rodados formando saltos y pozas, y un pequeño corredor ripario discontinuo, donde se mezclan los pinos (*Pinus sylvestris*) con la saucedá (*Salix atrocinerea*) y algún chopo temblón (*Populus tremula*) (Foto Lo.2.a). La movilidad del cauce en este tramo es de forma natural escasa, dadas las características del

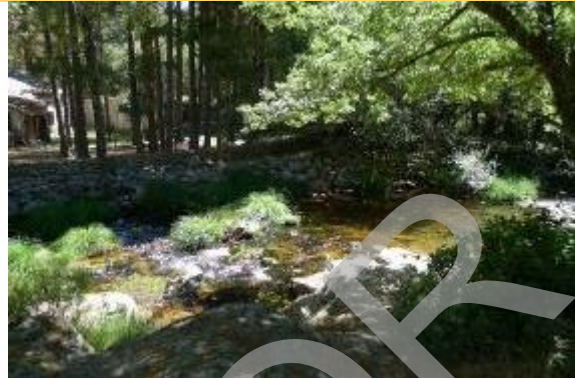
valle, si bien existen de forma local pequeños muros de bolos del propio río limitando los espacios de algunas construcciones (restaurantes) cercanas al cauce. La afluencia de personas a este tramo es relativamente importante y las orillas se encuentran compactadas con frecuentes sendas y vados con numerosas raíces descarnadas (Foto Lo.2.b, c).

**b)** Presencia de pequeños muros de bolos del río.

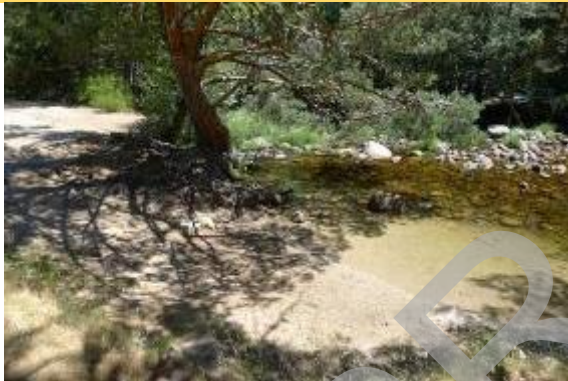
**c)** Zonas compactadas por el efecto de la afluencia turística.

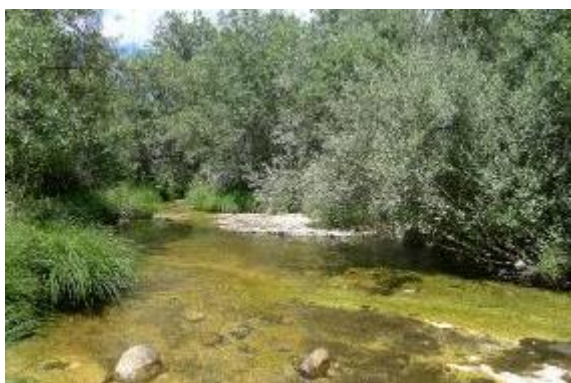
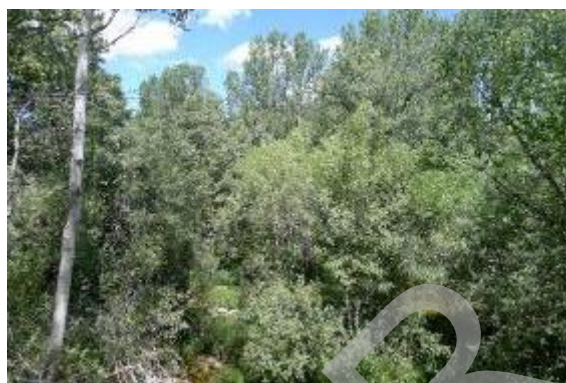
de fresnos, abedules, alisos y pinos silvestres. En su interior existen abundantes ciperáceas y madera muerta, con troncos y ramas acumuladas transversales que contribuyen a la retención y estabilidad del sistema fluvial. En este punto el río hace un requiebro y se abre a un valle más ancho, coincidiendo con la desembocadura del arroyo del Aguilón por la margen derecha y el arroyo de Garcisancho por la izquierda. Con anterioridad a 1975 el río en este tramo era mucho más ancho, y presentaba un trazado trenzado con acumulación de bancos de gravas (ver anexo sección Lo.3). Hoy día el río presenta un cauce único y el antiguo espacio fluvial se ha ocupado por un gran parking y el área recreativa de Las Presillas.

Foto Lo.3.- Vistas del cauce y corredor ripario del río Lozoya aguas arriba de El Paular (Lo-3).

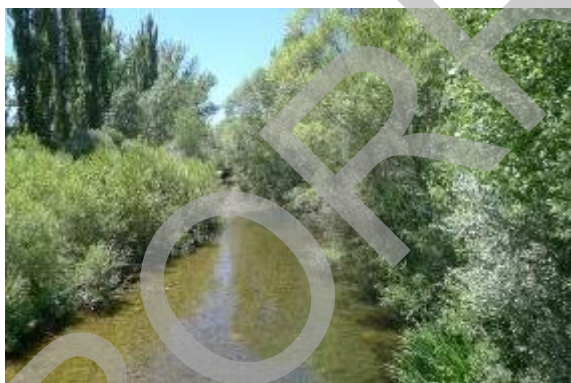
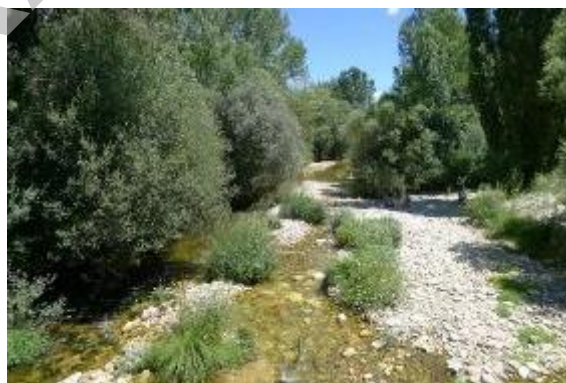
En Oteruelo del Valle (Lo-4) el cauce principal del río tiene una anchura de 12-14 m, y el substrato es de cantos rodados de 8 a 15 cm de diámetro que forman rápidos y remansos y abundantes barras de depósitos gruesos desnudos en el centro del cauce, y de arenas en las orillas (Foto Lo.4). Además, existen unos cauces secundarios cubiertos de vegetación,

restos del antiguo cauce trezado desde 1946-75 (ver anexo Figura Lo.4). El cauce presenta una cierta movilidad, con retraimiento natural de orillas, y está bordeado por una saucedada mixta con fresnos y chopos, con abundante regeneración de *Salix fragilis* y *S. salvifolia*, y de fresno en orillas.

Foto Lo-4.- Vistas del cauce y corredor ripario del río Lozoya en Oteruelo del Valle.

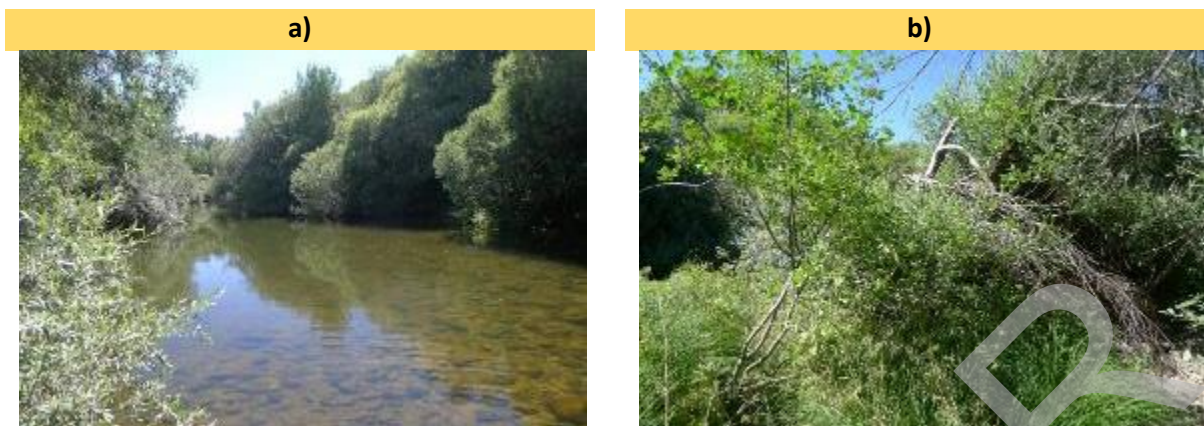
Al final del conocido valle del Lozoya el río queda embalsado por la presa de Pinilla, aguas abajo de la cual el cauce mantiene una anchura de 13 a 15 m y un substrato de cantos rodados gruesos, de 15 a 20 cm de diámetro, acorazando el lecho y faltando los sedimentos de menor tamaño. El río se encuentra ya regulado, con orillas estables (sin retraimiento) y cubiertas por una densa vegetación riparia, predominando la saucedada densa de *Salix salvifolia* con fresnos en

una anchura aproximada de 30 m, sin que se observe la frecuencia de depósitos de sedimentos desnudos del tramo anterior (Foto Lo.5.a). En la margen derecha, y ocupando todo el fondo del valle, existe una saucedada envejecida con fresnos y numerosa madera muerta y ramas secas, que hoy día queda desconectada del cauce por la regulación de la presa, y donde solo se regenera el fresno (Foto Lo.5.b).

Foto Lo.5.- Vistas del cauce y corredor ripario del río Lozoya aguas abajo de la presa de Pinilla (Lo-5).

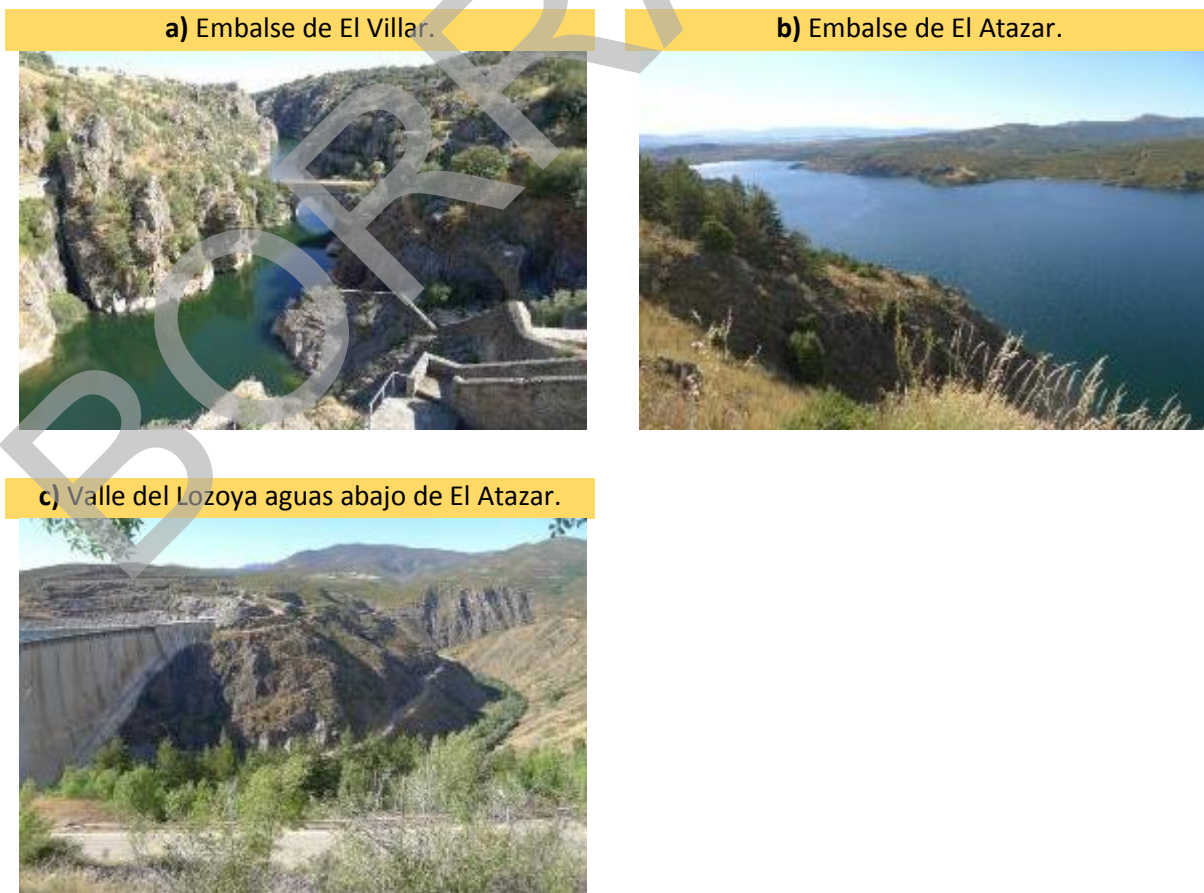
Foto Lo.6.- Vistas del valle del río Lozoya en su tramo bajo entre embalses.

En este último y corto recorrido (Lo-6), el río Lozoya presenta un cauce de 8 a 12 m ramificado entre islas revegetadas, y con un substrato relativamente grueso de cantos rodados de más de 15 cm de diámetro formando rápidos y pozas, sobre el que se observan frecuentes árboles de orillas con

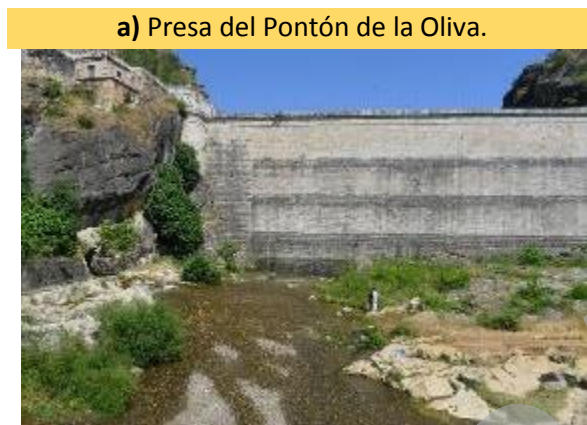
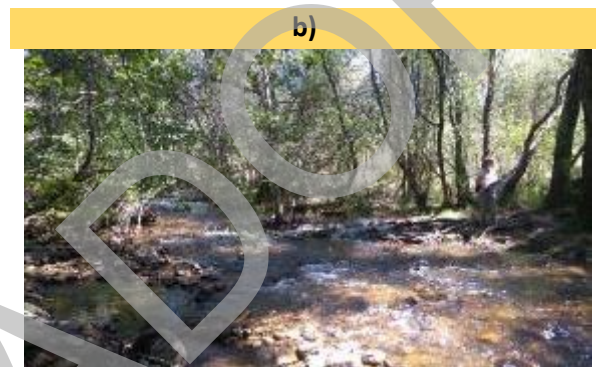
raíces descarnadas por la erosión de la corriente (Foto Lo-7). En este tramo se desarrolla una densa galería mixta de gran porte, como aliseda con sauces arbóreos, chopos y fresnos que recubre y sombrea por completo las dimensiones del cauce.

Foto Lo-7.- Río Lozoya aguas abajo de la presa del Pontón de la Oliva.

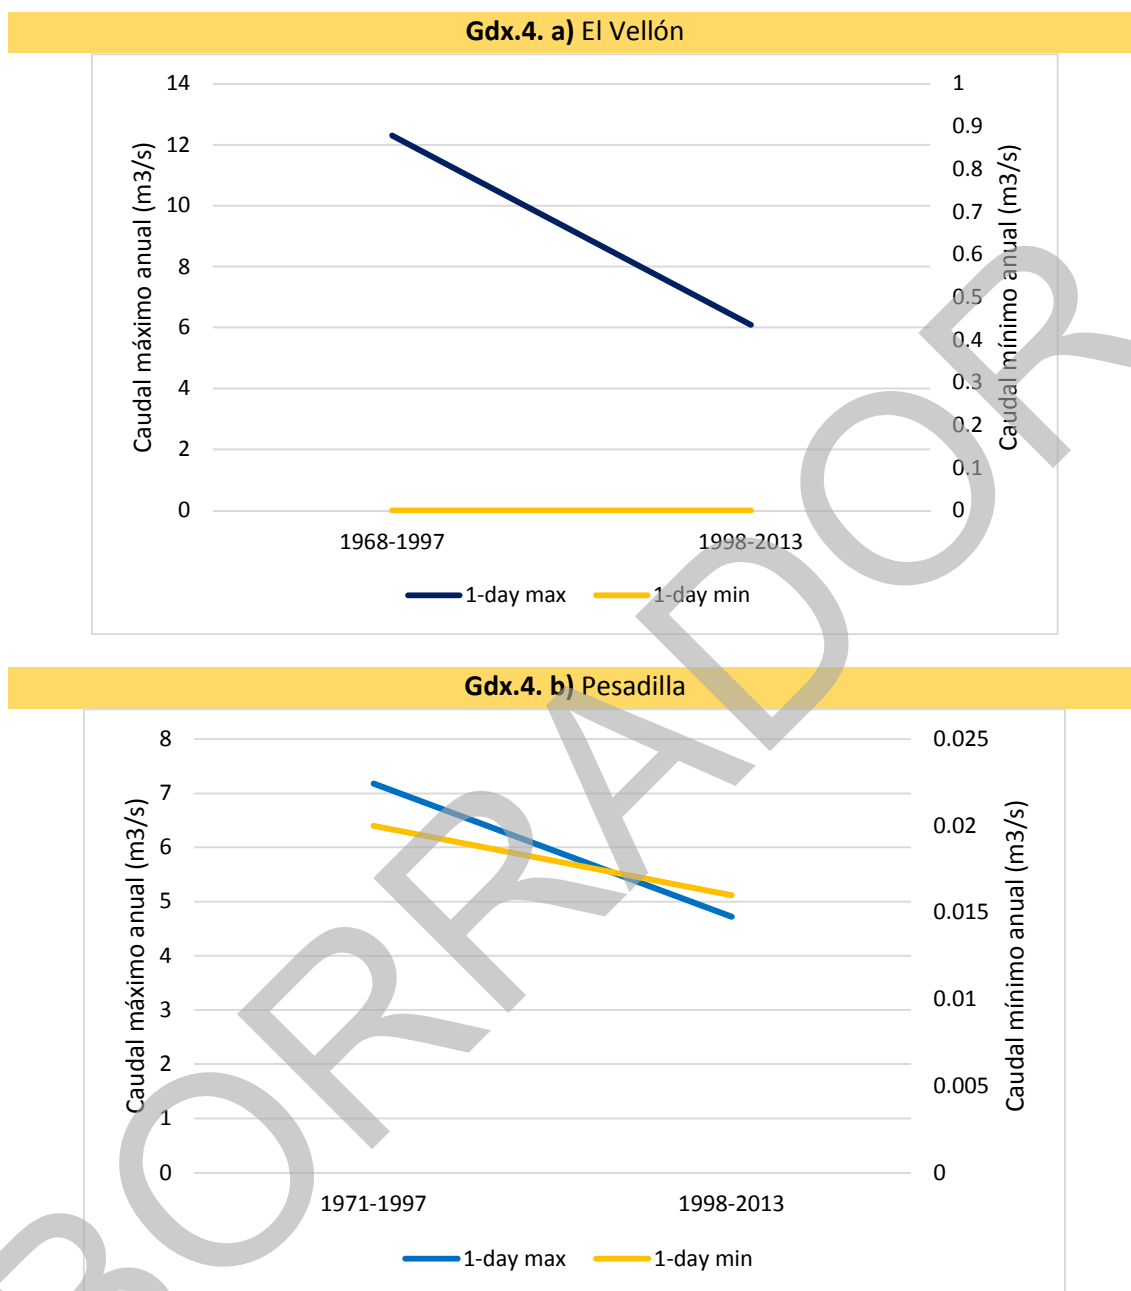
Figura Gdx.4.- Valores de la mediana de los caudales máximos y mínimos anuales del río Guadalix en las estaciones de aforos indicadas.

La Figura Gdx.4 muestra el descenso de los caudales máximos anuales a lo largo del periodo de datos disponible, lo que indica la influencia cada vez mayor de la regulación disminuyendo las crecidas. Al mismo tiempo, los caudales

mínimos anuales también han disminuido, corroborando la tendencia hacia una creciente abstracción de las aguas del río Guadalix, con una reducción de las aguas circulando por su cauce natural.

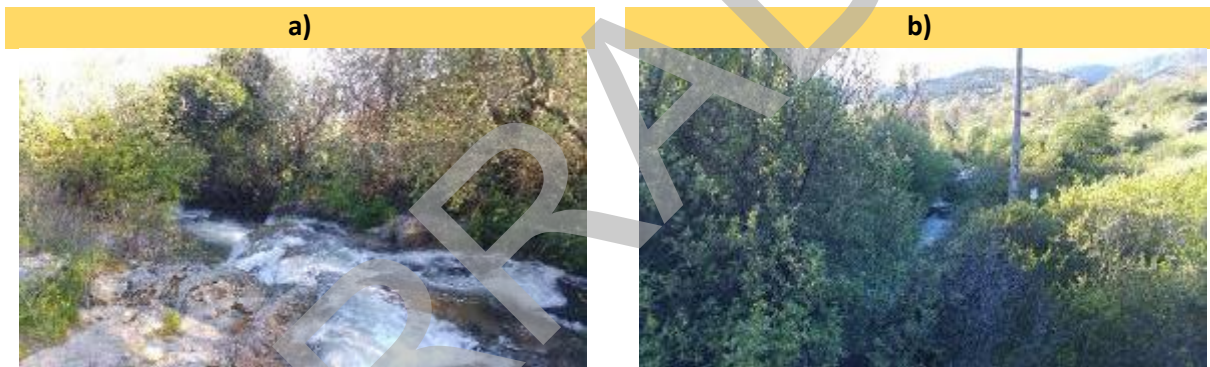
La vegetación de ribera ocupa una anchura equivalente a la del cauce, de 4-5 m, y está compuesta por sauces arbustivos (*Salix atrocinerea*) que alternan con los rebollos de ladera (*Quercus pyrenaica*), chopos lombardos (*Populus nigra*), algún fresno (*Fraxinus angustifolia*), guindos (*Prunus sp.*), y una orla densa de endrinos (*Prunus spinosa*) y abundantes zarzales (*Rubus sp.*), que en términos generales responde a unas condiciones próximas a las naturales del lugar (Foto Gdx.1.b).

Foto Gdx.1.- Río Guadalix aguas arriba de Miraflores de la Sierra.

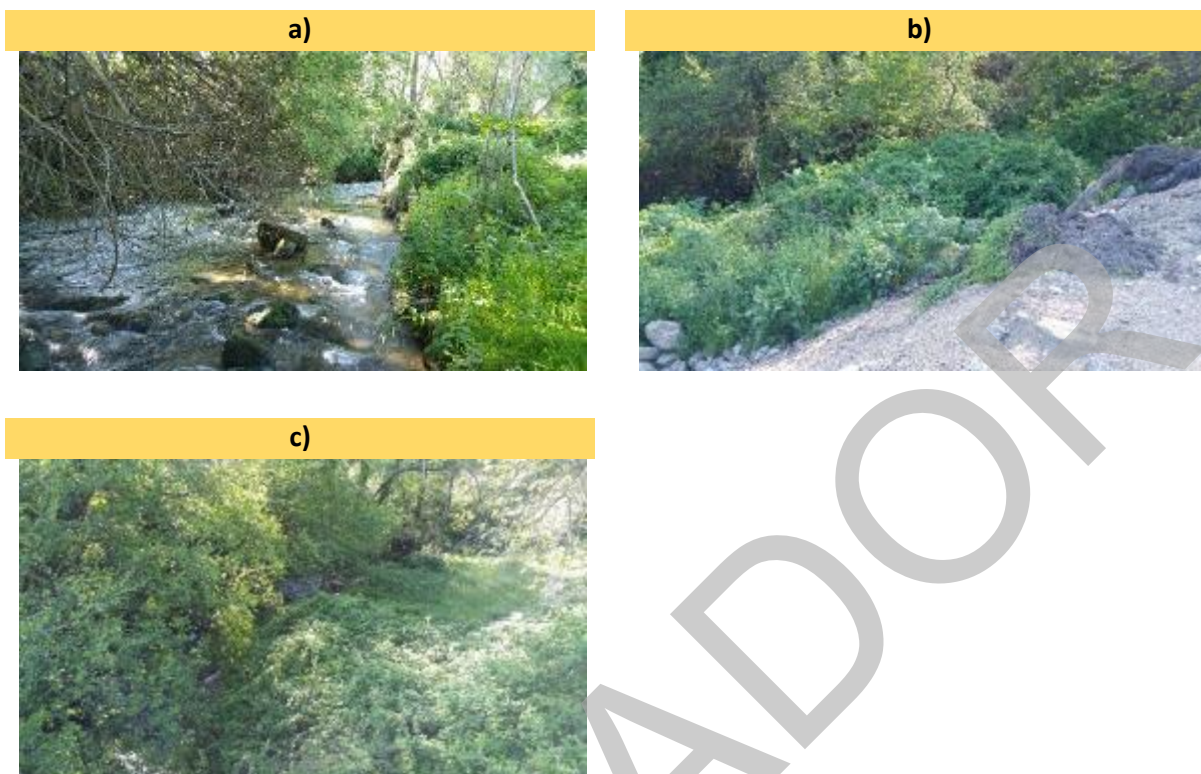
Aguas abajo de Miraflores de la Sierra, y antes de llegar a la cola del embalse de Pedrezuela, el río Guadalix atraviesa un valle mucho más amplio, discurrendo entre fincas de uso ganadero con edificaciones dispersas. A la altura de la estación Gdx-2 el cauce del río aparece muy encajonado y presenta una anchura aproximada de 6 m y taludes de orilla en ocasiones de más de 1 m de altura y casi verticales, con revestimientos locales de piedra

y cubiertos por abundante vegetación herbácea (Foto Gdx.2.a). El substrato está compuesto por bloques y grandes cantos sobre un fondo de arenas, y forma saltos y pozas con un caudal circulante de aguas rápidas. Se observan derivaciones de aguas para riegos, y también depósitos de tierras y excavaciones en las márgenes del cauce que sin duda han provocado el estrechamiento del cauce y la elevación de las orillas (Foto Gdx.2.b).

Foto Gdx.2.- Río Guadalix entre Miraflores y Guadalix de la Sierra. Tramo de cauce encajonado y a menudo estrechado por depósitos e intervenciones en sus márgenes.

Bordeando este cauce estrechado se desarrolla una galería continua de vegetación riparia densa, donde coexisten los fresnos (*Fraxinus angustifolia*), alisos (*Alnus glutinosa*), sauces arbóreos (*Salix fragilis*), y algún arce (*Acer monspesulanum*) y olmo (*Ulmus minor*). Esta galería ocupa una franja a cada lado del cauce de apenas su anchura (4-5 m), y presenta un estrato casi continuo de abundantes zarzales (*Rubus* sp.) y trepadoras, alternando con herbazales megafórbicos muy densos (Foto Gdx.2c).

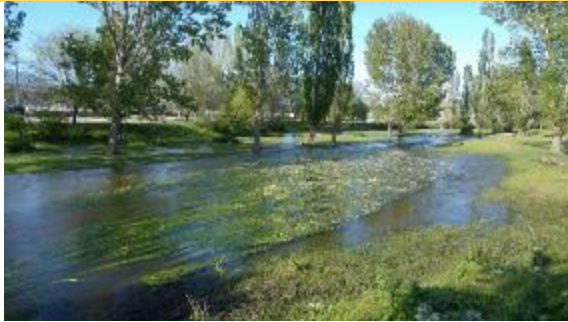
A su paso por Guadalix de la Sierra (Gdx-3) el río Guadalix ha sido objeto de un proyecto de rectificación de su sección transversal, con diversas plantaciones en sus márgenes. Este

a) Río Guadalix a su paso por Guadalix de la Sierra

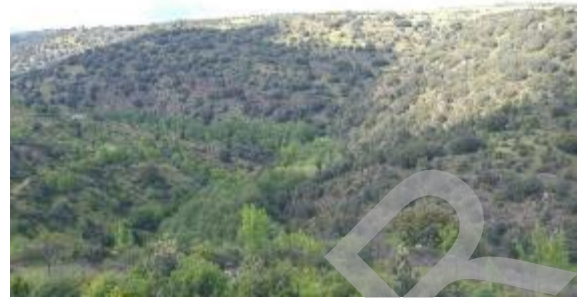
b) Corredor del río Guadalix aguas abajo de la presa de Pedrezuela

Inmediatamente aguas abajo del tramo urbano de Guadalix de la Sierra el río queda ralentizado e inicia la cola del embalse de Pedrezuela, donde las aguas del Guadalix se juntan con las de varios arroyos afluentes por ambas márgenes. En el tramo aguas abajo de la presa el río discurre por un valle sinuoso de fuerte confinamiento, donde se desarrolla una aliseda continua con fresnos de elevado porte y cobertura (Foto Gdx 3.b), que bordea un cauce relativamente estrecho (8-10 m), de caudales muy reducidos al haber derivado gran parte de las aguas del río por el Canal del Vellón.

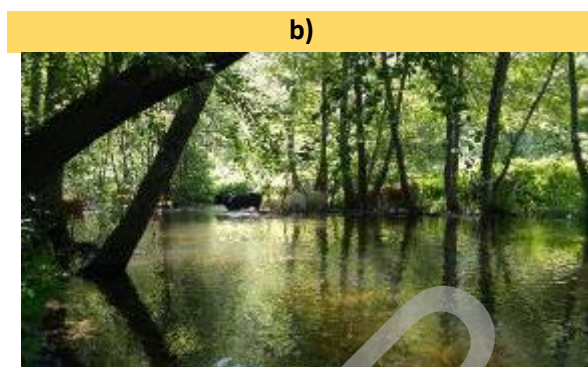
Llegando a San Agustín de Guadalix el valle del río se abre y forma una llanura de inundación todavía discontinua en ambas márgenes, donde van siendo cada vez más frecuentes las ocupaciones urbanas e industriales. Aguas arriba de este núcleo urbano (Gdx-4) el cauce tiene una anchura variable entre 8 y 12 m, y un

lecho de cantos rodados y arenas. Las orillas forman taludes de 30-40 cm de altura y aparecen recubiertas de vegetación herbácea. Como corredor ripario se desarrolla una aliseda (*Alnus glutinosa*) en hilera continua y de elevado porte (Foto Gdx.4.a), que se ve acompañada por fresnos (*Fraxinus angustifolia*) y chopos (*Populus x canadensis*) y que alterna con espacios más abiertos donde crece *Salix salvifolia* y zarzales. En las inmediaciones hay aprovechamientos ganaderos de vacas y se observan tramos donde el sotobosque está muy reducido para el paso del ganado (Foto Gdx.4.b). A partir de este tramo el entorno del río Guadalix es ya de carácter periurbano, y hacia aguas abajo aparecen edificaciones industriales y urbanizaciones que ocupan en ocasiones la totalidad de las márgenes internas de antiguos meandros (ver fotos aéreas del Anexo).

Foto Gdx.4.- Río Guadalix aguas arriba de San Agustín de Guadalix.

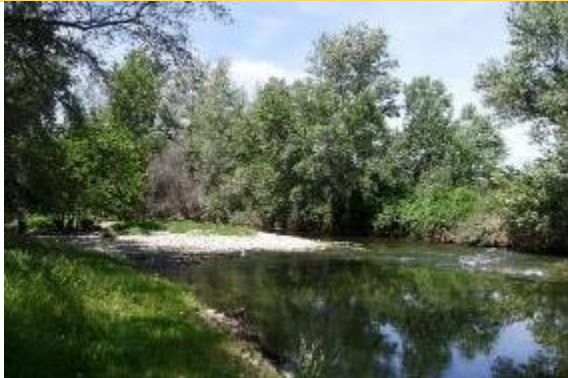
Foto He.1.- Río Henares a su entrada en la Comunidad de Madrid, frente a Los Santos de Humosa.

a) Banco lateral de gravas y cantos rodados.

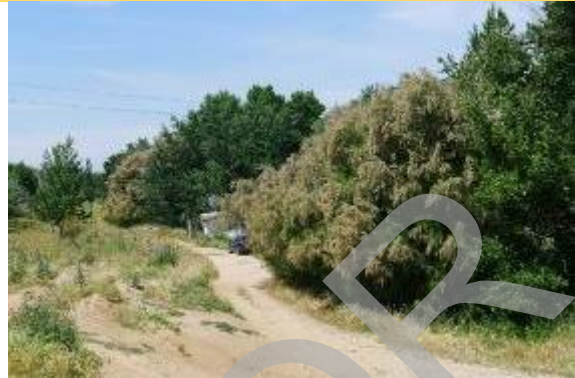
b) Tarayal bordeando externamente el corredor ripario encajado en el paisaje.

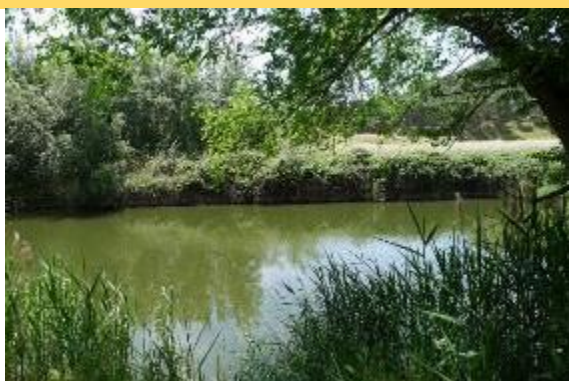
Llegando a Alcalá de Henares el río pierde ya por completo los vestigios de su dinámica primitiva y transcurre fuertemente encajado con trazado canaliforme, bordeando el núcleo urbano por su margen derecha. Frente a la Ermita del Val (He-2) el cauce tiene una anchura muy uniforme en torno a 30 m y las aguas están muy ralentizadas por la presencia de un azud y son muy turbias. Las orillas forman taludes de fuerte inclinación y altura superior a 2 m, y en ellas solo se

Foto He.2.- Río Henares en Alcalá de Henares (Frente a la ermita del Val, He-2).

a) Aspecto del cauce.

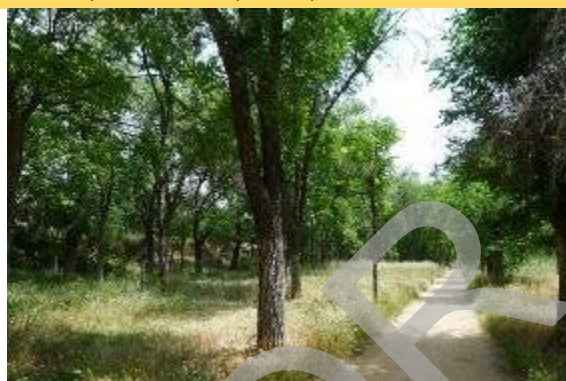
b) Corredor ecológico que discurre entre el cauce y la zona de polideportivos de la ciudad.

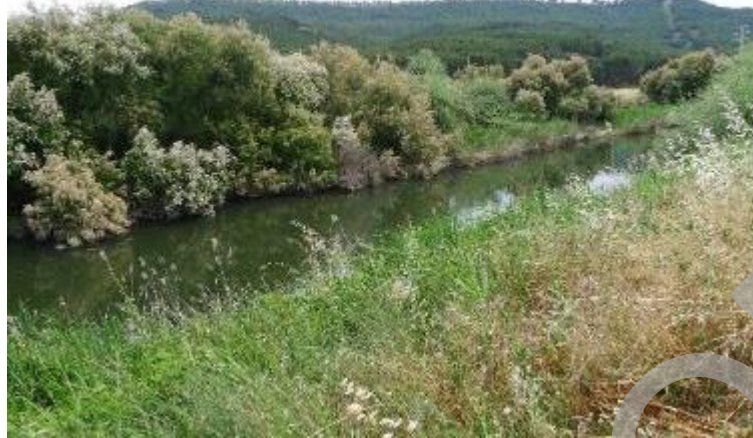
Foto He.3.- Río Henares aguas arriba de la depuradora industrial de Alcalá de Henares.

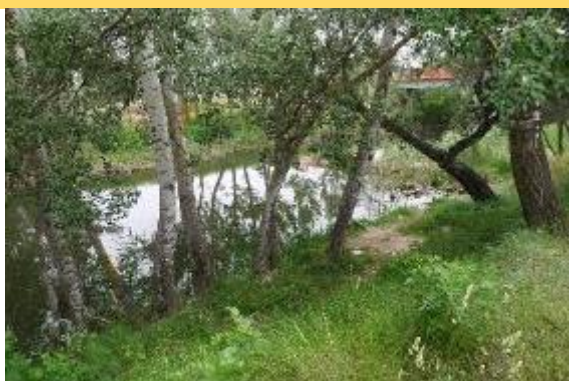
Aguas abajo el río Henares mantiene estas mismas condiciones de degradación física, si bien la calidad de las aguas empeora con los vertidos de Torrejón de Ardoz. En su cruce con la carretera de salida de este núcleo urbano hacia Loeches (He-4) el río presenta un cauce muy uniforme, con una anchura aproximada de 25 m y orillas en talud inclinado muy elevadas (>2 m) (ver perfil transversal en anexo). A ambos lados del cauce crece una estrecha alameda discontinua con tarayes ocupando escasamente 10 m a cada lado del cauce, que deja tramos abiertos sin cobertura arbórea (Foto He.4.a). Son frecuentes los zarzales y carrizales en las orillas abiertas donde también crecen formaciones de *Typha sp.* Las aguas están estancadas y presentan una fuerte

Foto He.4.- Río Henares en el cruce de la carretera de Torrejón de Ardoz a Loeches.

a) Vista del cauce y alameda de orilla relictas.

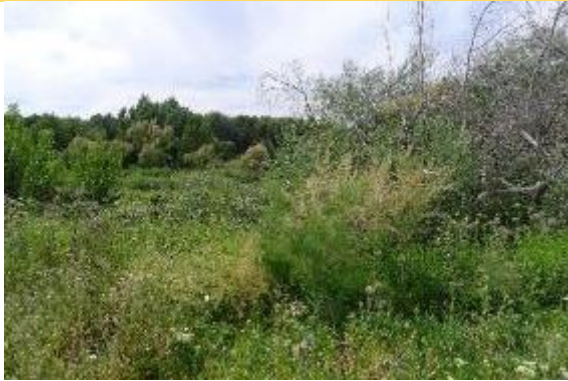
Finalmente, en su tramo más bajo antes de su confluencia con el Jarama, el río Henares se adentra en una zona mucho menos urbanizada donde en la actualidad predominan los cultivos agrícolas de regadío. En su tramo inmediatamente anterior a su desembocadura (He-5) el cauce está ramificado y discurre con fuerte corriente entre islas densamente revegetadas. El corredor ripario tiene una anchura de más de 30 m en cada margen y se estructura como una alameda abierta y mixta con tarayes y chopos (Foto He.5.a), en la que con frecuencia se observa una fuerte regeneración del álamo (Foto He.5.b). Puntualmente se han observado pies de *Salix fragilis* y *Salix purpurea*. En fechas anteriores todo este tramo estuvo sometido a intensas extracciones de áridos (ver perfil transversal en anexo) y hoy día presenta pequeñas lagunas o zonas húmedas recubiertas casi en su totalidad por carrizales (Foto He.5.c).

Foto He.5.- Río Henares inmediatamente aguas arriba de su confluencia del Jarama (He-5).

a) Vista del corredor ripario.

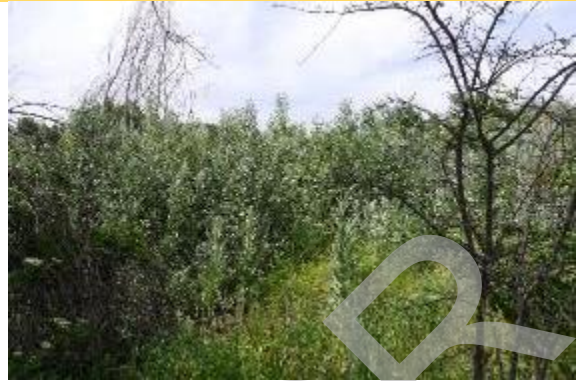
b) Fuerte regenerado de *Populus alba*.
