**ESTRATEGIA de
RECUPERACIÓN
y CONSERVACIÓN
de los RÍOS**
de la COMUNIDAD de MADRID

DOCUMENTO de ALCANCE de la
ESTRATEGIA y DIAGNÓSTICO del
ESTADO de CONSERVACIÓN

Estrategia de Recuperación y Conservación de los Ríos de la Comunidad de Madrid

Documento de alcance de la Estrategia y diagnóstico del estado de conservación

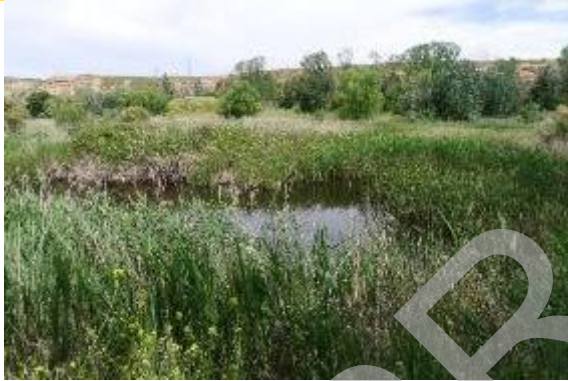
Finalmente, en su tramo más bajo antes de su confluencia con el Jarama, el río Henares se adentra en una zona mucho menos urbanizada donde en la actualidad predominan los cultivos agrícolas de regadío. En su tramo inmediatamente anterior a su desembocadura (He-5) el cauce está ramificado y discurre con fuerte corriente entre islas densamente revegetadas. El corredor ripario tiene una anchura de más de 30 m en cada margen y se estructura como una alameda abierta y mixta con tarayes y chopos (Foto He.5.a), en la que con frecuencia se observa una fuerte regeneración del álamo (Foto He.5.b). Puntualmente se han observado pies de *Salix fragilis* y *Salix purpurea*. En fechas anteriores todo este tramo estuvo sometido a intensas extracciones de áridos (ver perfil transversal en anexo) y hoy día presenta pequeñas lagunas o zonas húmedas recubiertas casi en su totalidad por carrizales (Foto He.5.c).

Foto He.5.- Río Henares inmediatamente aguas arriba de su confluencia del Jarama (He-5).

c) Zonas de antiguas graveras que hoy día quedan como zonas húmedas cubiertas en gran parte por carrizales.

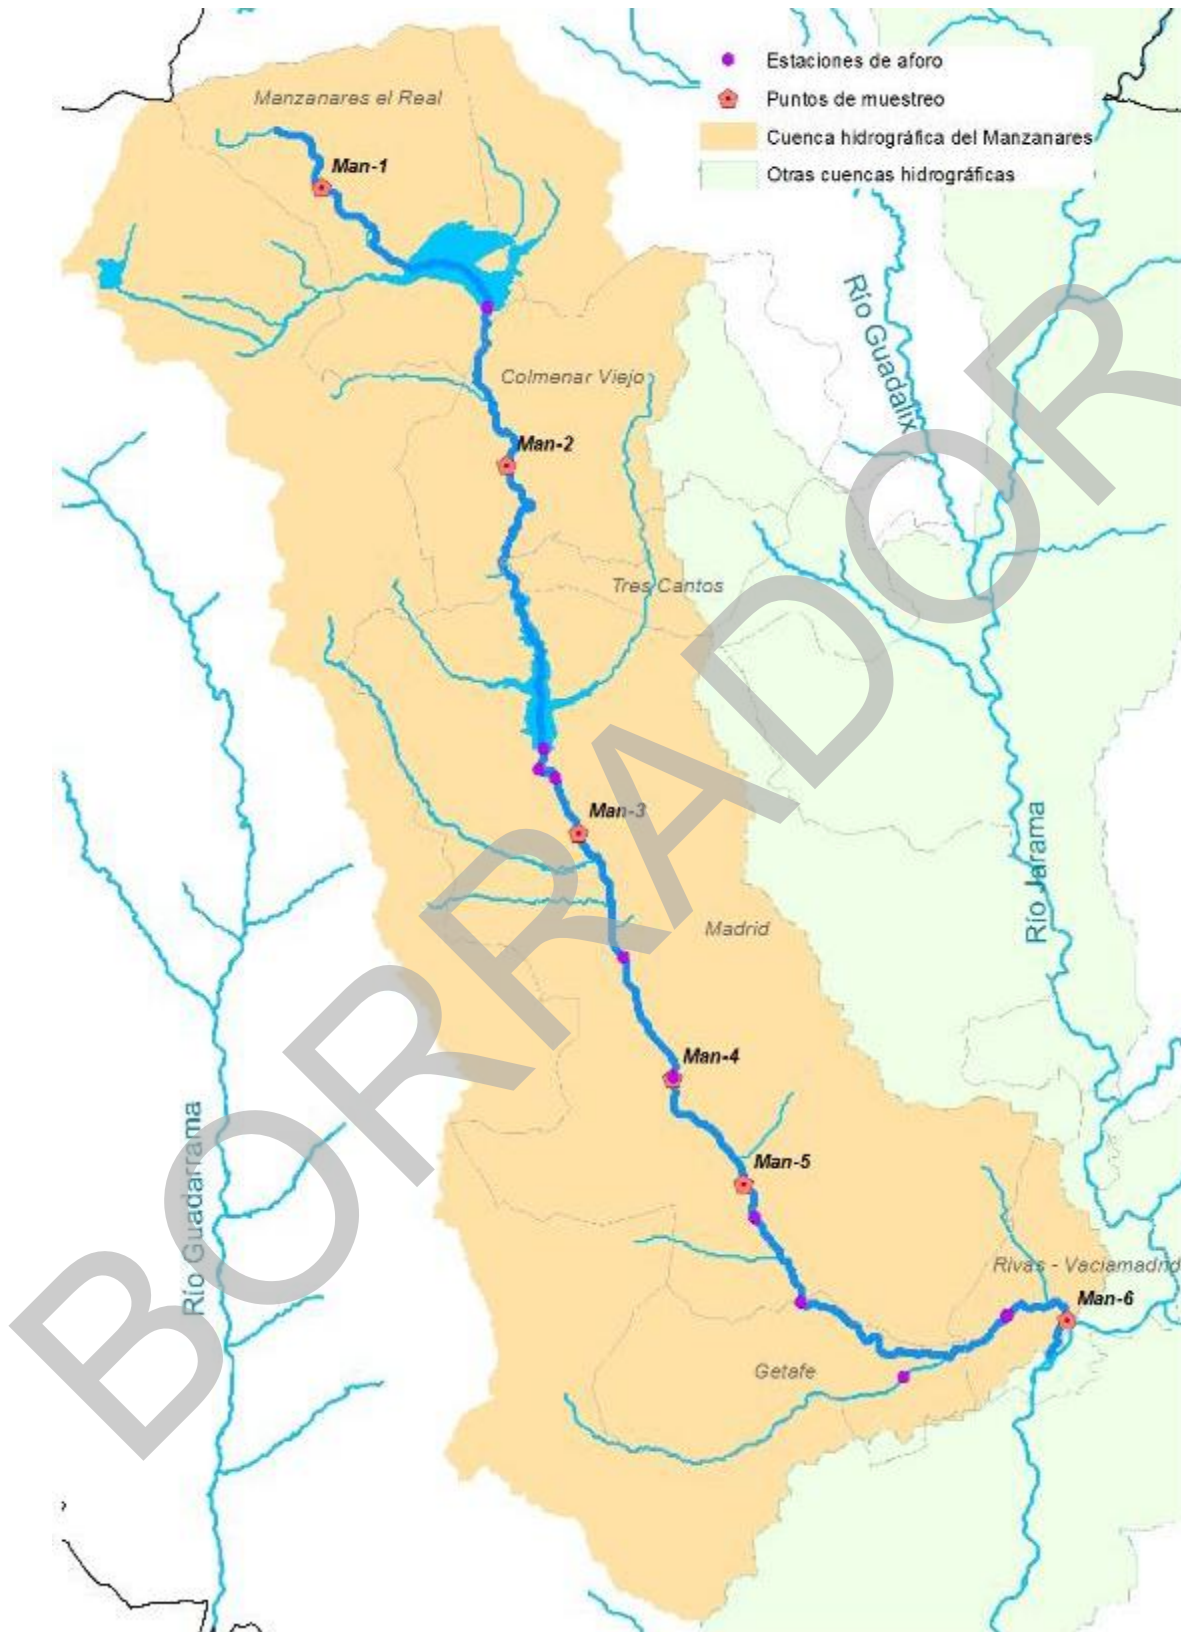
Figura Ma.1.- Cuenca vertiente del río Manzanares.

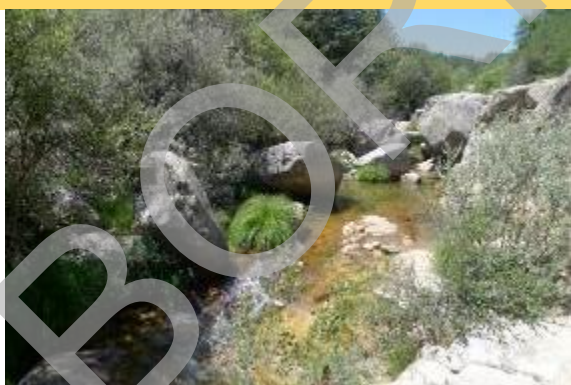
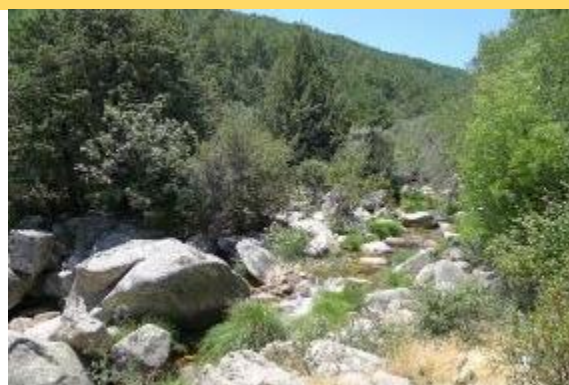
Este tramo se encuentra en un buen estado natural y no ha variado desde el año 1998. Al tratarse de un valle muy confinado, el río se ha mantenido invariable a lo largo del tiempo, como así lo atestiguan las fotografías aéreas de anteriores décadas.

Foto Ma.1.- Vista general del río Manzanares en la base de La Pedriza.

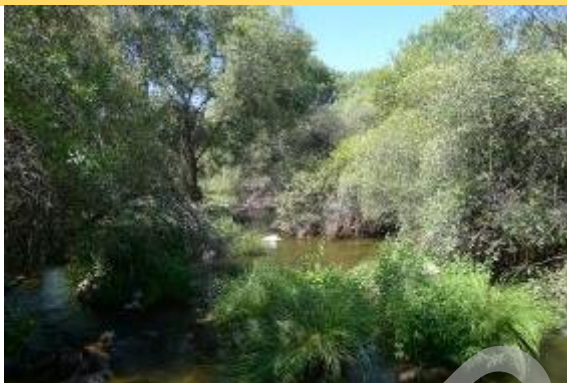
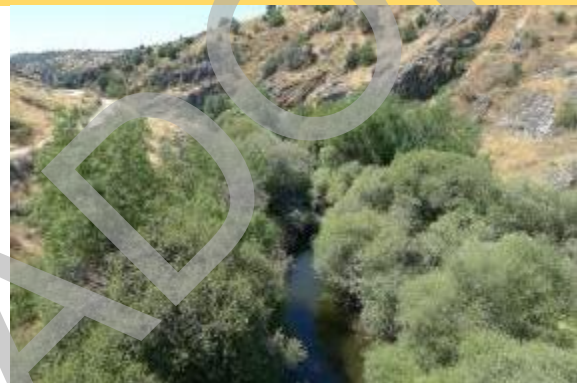
Foto Ma.2.- Río Manzanares en su cruce con la carretera a Colmenar Viejo.

a) Vista del río y su corredor aguas abajo del puente, mostrando el encajamiento del valle.

b) Vista del río y su corredor aguas abajo del puente, mostrando el encajamiento del valle.

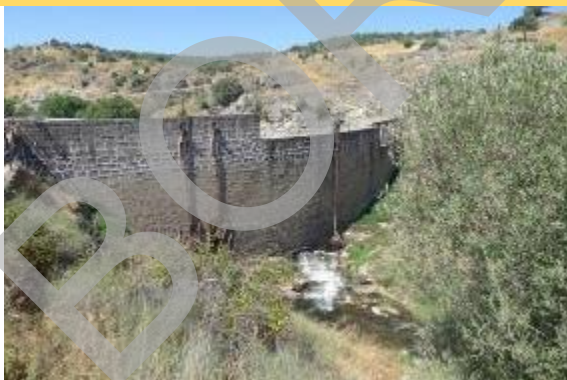
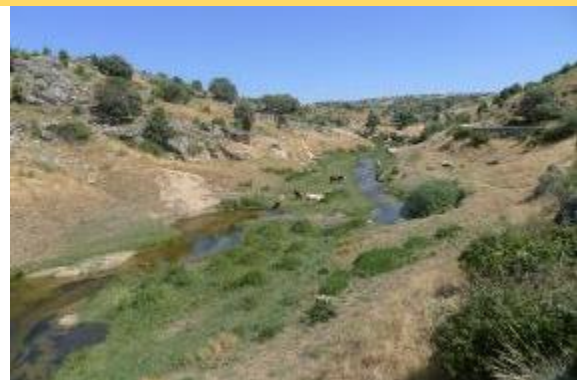
c) Vista del río aguas arriba del puente, donde se observa el paramento de la presa y la morfología del cauce en el espacio del antiguo embalse.

d) Vista del río aguas arriba del puente, donde se observa el paramento de la presa y la morfología del cauce en el espacio del antiguo embalse.

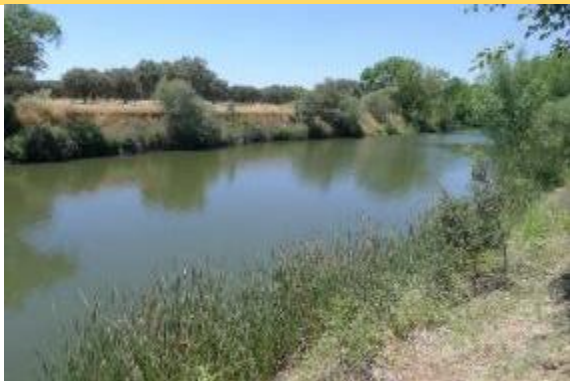
Foto Ma.3.- Vista del río Manzanares en El Pardo, en las inmediaciones del puente del ferrocarril.

a) Aspecto del cauce mostrando los taludes de orilla y el desnivel con las márgenes.

Aguas abajo del núcleo urbano del Pardo, y antes de recibir al arroyo de Trofa (Ma-3), el río Manzanares presenta ya una morfología alterada, con una anchura homogénea en torno a 50 m y un cauce incidido con orillas en taludes de fuerte inclinación de más de 5 m de altura

(Foto Ma.3.a, b). Aguas arriba del puente del ferrocarril, y en el momento de realizar este diagnóstico, las aguas estaban turbias y remansadas permitiendo la profusión de macrofitas (*Phragmites communis*, *Typha* sp.) (Foto Ma.3.c). En la margen derecha del río

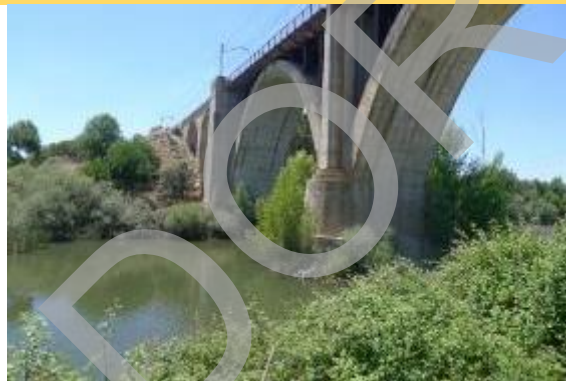
b) Pilar del puente del ferrocarril sobre el que se observa la incisión.

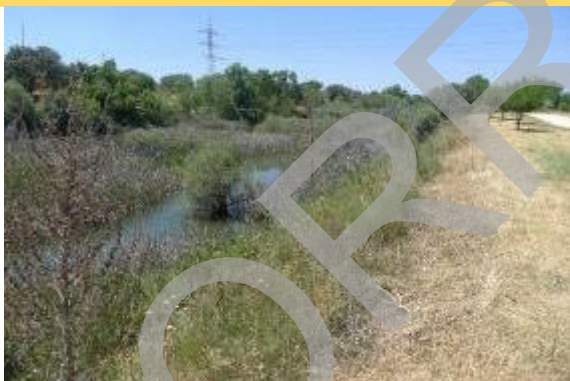
c) Zona de aguas completamente remansadas y tramo de cauce invadido por macrofitas.

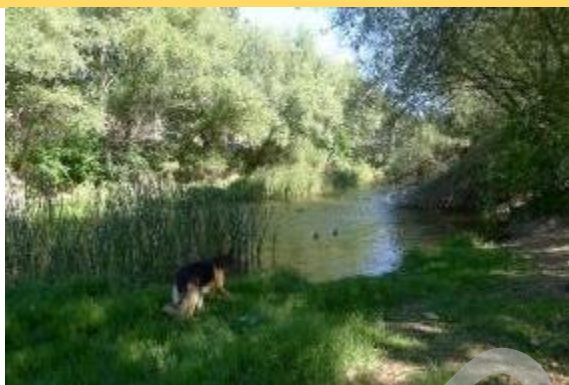
Foto Ma.5.- Vista del río en el Parque Lineal del Manzanares.

a) Vista del río en el Parque Lineal del Manzanares.

A lo largo de este Parque (Ma-5) el río reduce su anchura de cauce hasta 12-14 m, formando en ocasiones bermas de sedimentos (Foto Ma.5.a), y sus aguas mantienen una cierta velocidad de corriente al no existir los azudes del tramo

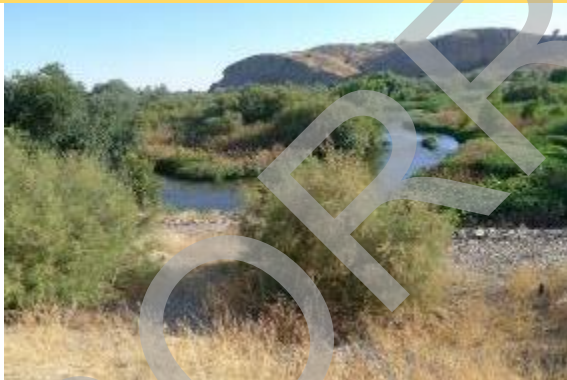
Foto Ma.6.- Tramo bajo del río Manzanares en las inmediaciones de Rivas Vaciamadrid.

a) Invasión de plantas nitrófilas en sus orillas.

Finalmente, el río Manzanares en su tramo más bajo (Ma-6) presenta un cauce profundo de 20 m de anchura aproximada y un substrato grueso con rápidos continuos. El río se encuentra encajado y sus orillas forman taludes de 2 a 4 m de altura de diferente inclinación, que hoy día aparecen cubiertos por completo de vegetación (Foto Ma.6.a). El cauce actual es relativamente

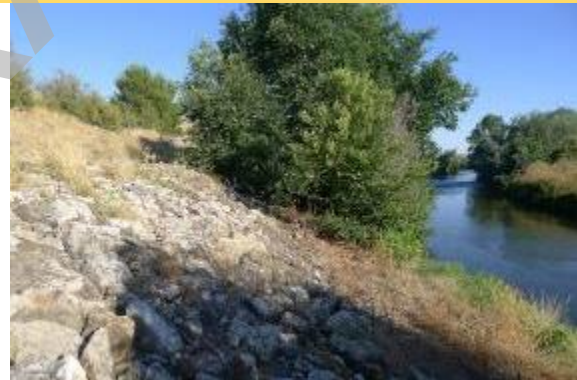
b) Protección de escollera de los taludes que salvan el desnivel del cauce con los terrenos adyacentes.

similar en trazado al que tuvo el río en décadas anteriores, pero hoy día aparece mucho más simplificado, sin bancos de sedimentos desnudos y con unas dimensiones mucho más reducidas que las observadas en 1956. Localmente el cauce está revestido con escolleras y presenta bermas para salvar el desnivel existente entre el lecho y las márgenes

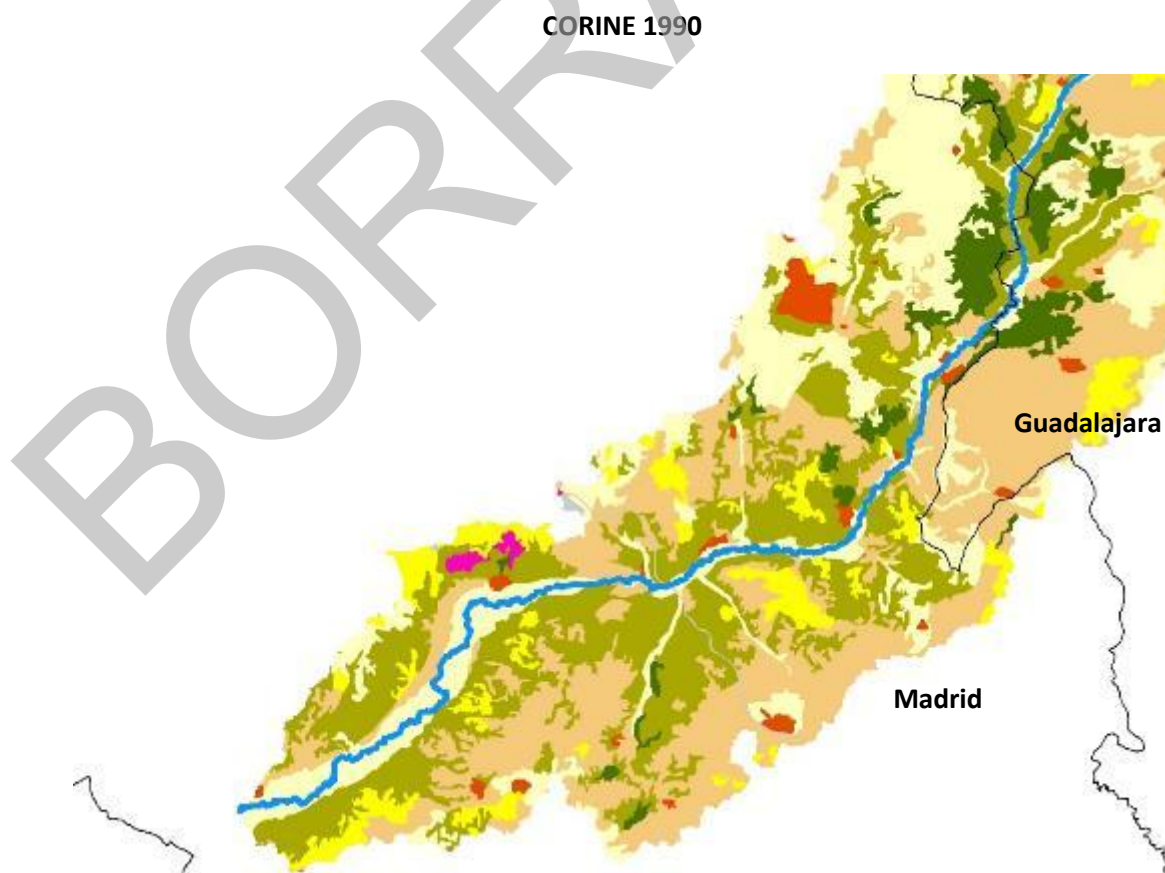
Figura Ta.2.- Evolución de las coberturas y usos del suelo en la cuenca baja del río Tajuña. La línea negra gruesa atravesando la cuenca de norte a sur marca el límite de la Comunidad de Madrid.

En la Figura Ta.2 se han representado las coberturas existentes en 1990 y las observadas en 2012. Se observa un pequeño aumento de la cobertura de bosques y cambios en el uso agrícola, pero en general poco significativos. En cuanto a la superficie de zonas urbanas o artificiales, también ha sufrido un ligero incremento pero de muy poca importancia, por lo que se puede concluir que las condiciones de cobertura de la cuenca del río Tajuña en la Comunidad de Madrid se han mantenido relativamente estables durante estas últimas décadas.

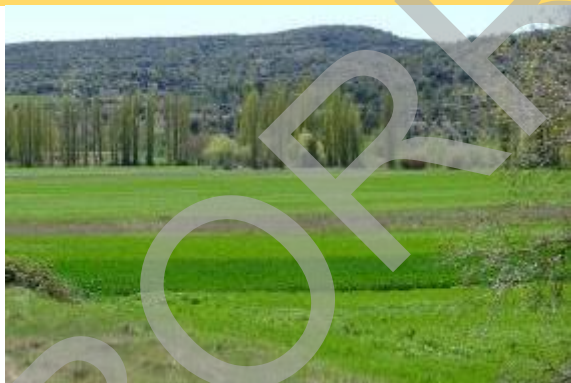
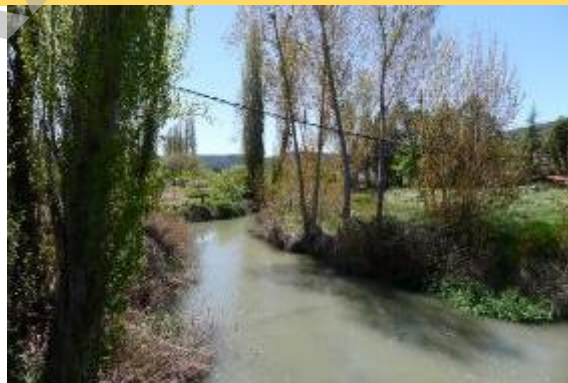
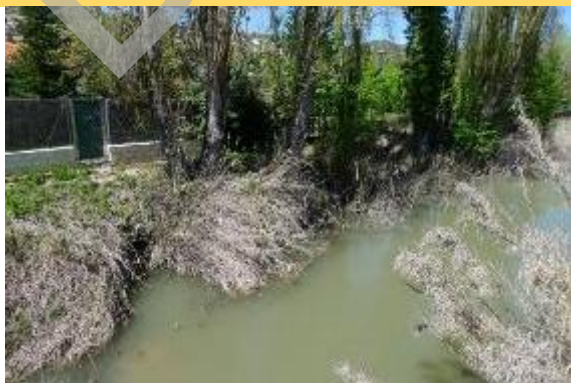
Foto Ta.2.- Río Tajuña en Ambite.

Llegando a Ambite (Ta-2) el corredor ripario se estrecha (1,5-2 m anchura) y se va empobreciendo y haciéndose discontinuo, desapareciendo muchas de las especies antes mencionadas. Permanece la alineación de *Populus nigra* var. *lombarda*, con un sotobosque aclarado, entre el que se observa alguna mata de caña (*Arundo donax*) (Foto Ta.2.a). El cauce del río tiene una anchura de 6

a 8 m, con una altura de orillas en torno a 3 m en taludes casi verticales, donde crecen las zarzas y el carrizo (Foto Ta.2.b). Los cultivos llegan hasta el nivel superior de dichos taludes, suponiendo una fuerte restricción a la expansión del corredor, de forma similar a como lo hacen algunas ocupaciones periurbanas con huertas y cercas (Foto Ta.2.c).

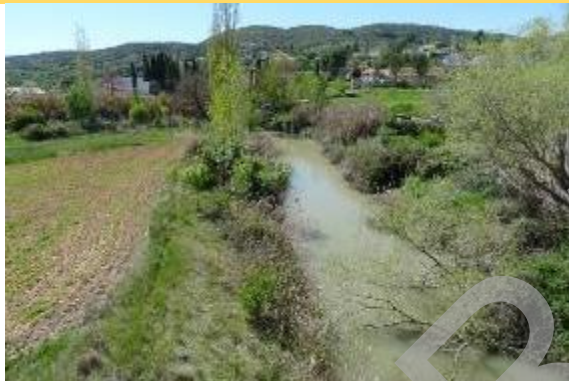
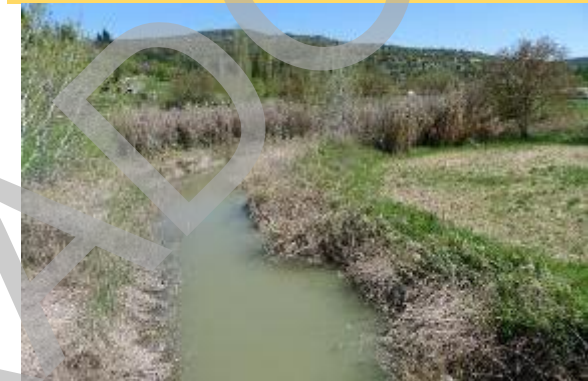
Foto Ta.3.- Río Tajuña a su paso por Orusco.

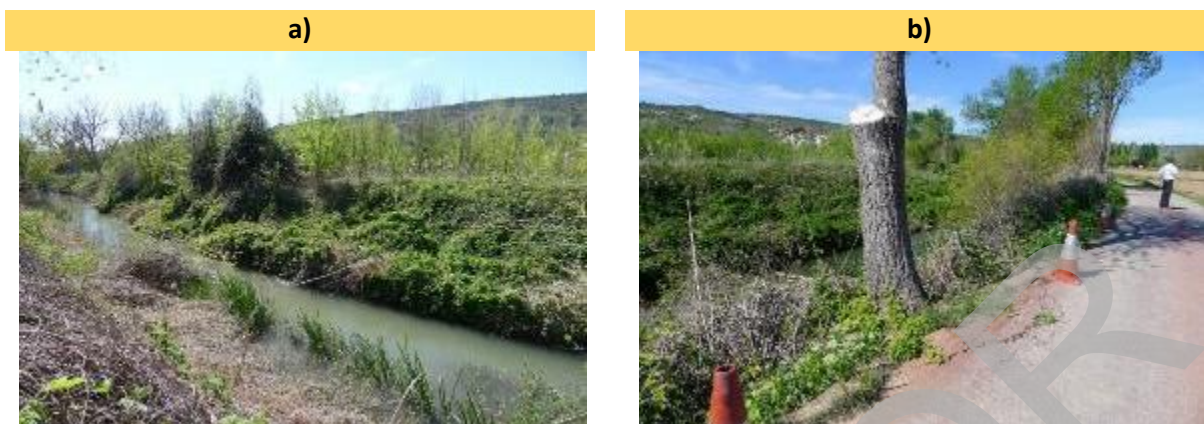
Foto Ta.4.- Río Tajuña en Tielmes, mostrando taludes cubiertos de zarzales pero inestables, y un corredor ripario de baja cobertura.

existe un camino rural en contacto con el cauce en el que se observan grietas asociadas a la inestabilidad de los taludes antes comentada (Foto Ta.4.b). Dicho camino existe desde hace décadas (visible en la fotografía aérea de 1946) por lo que su agrietamiento podría estar relacionado con la incisión del cauce más reciente. En todo este tramo es apreciable la regeneración natural del álamo y del olmo.

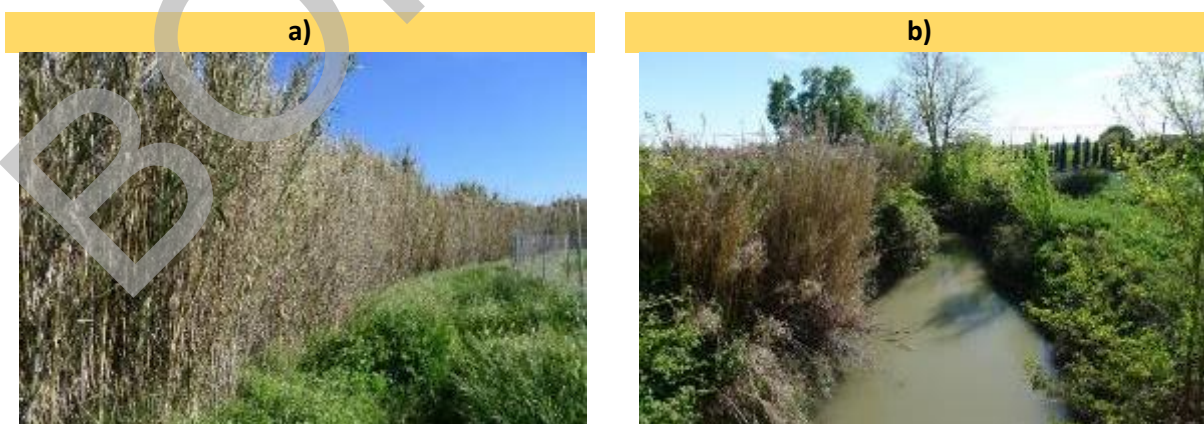
Foto Ta.5.- Río Tajuña en el cruce de la carretera de Morata a Chinchón, con sectores dominados por el cañaveral (a) y otros más abiertos con carrizos, zarzas y algunos fresnos y olmos.

muchos sectores completamente dominado por un cañaveral continuo de *Arundo donax* (Foto Ta.5.a), en contacto con cultivos agrícolas de regadío. La anchura del cauce es de 5-6 m, con taludes casi verticales de 3 m de altura, donde crecen de forma aislada o en pequeños bosquetes fresnos, álamos, olmos y ejemplares de especies exóticas (*Sophora japónica*, *Robinia pseudoacacia*, *Gleditsia triacanthos*) (Foto Ta.5.b).

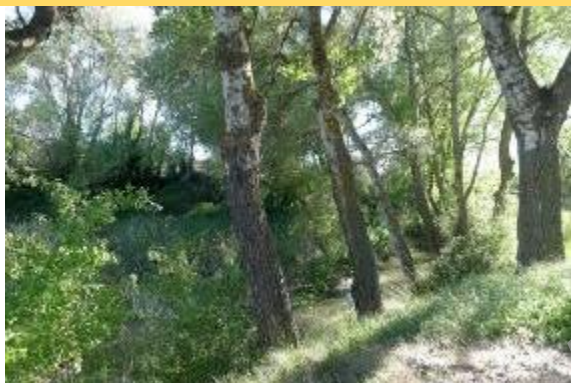
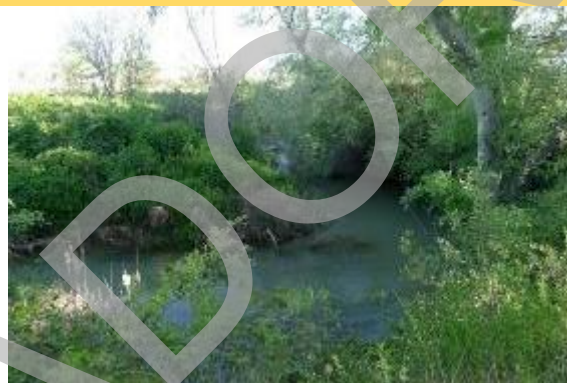
Foto Ta.6.- Río Tajuña en el cruce de la carretera de Titulcia a Chinchón.

altura. Cerca de la orilla existe algún *Salix fragilis* y abundantes zarzales y trepadoras que acompañan a la alameda madura, mientras que en la orla externa lindando con los cultivos se observan bandas continuas de carrizo (*Phragmites communis*).

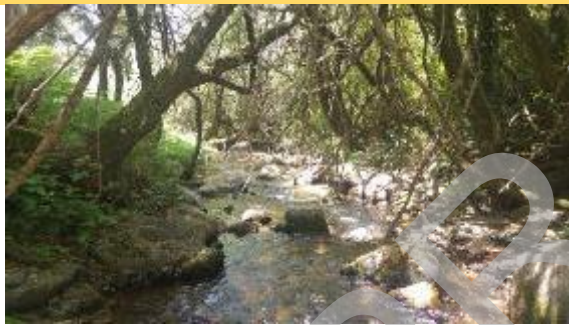
a) Tipo de sustrato.

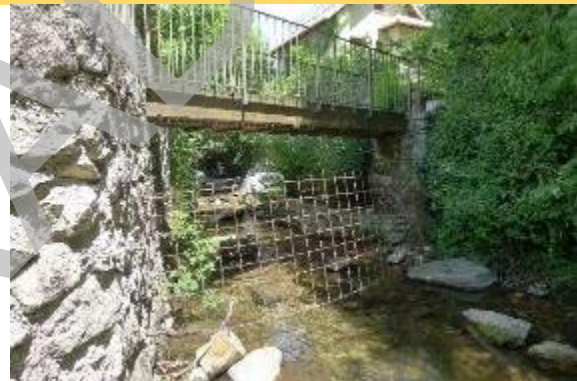
b) Cerramientos locales.

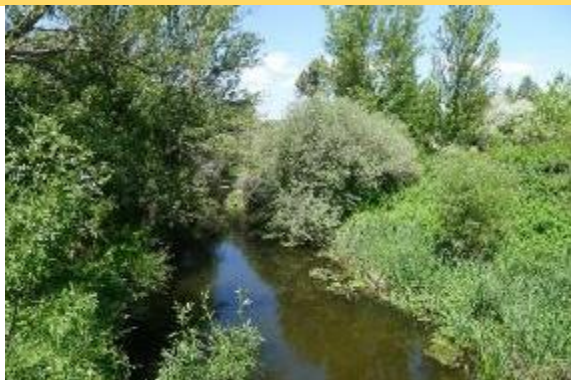
Foto Gu.2.- Río Guadarrama (Puente del Herreño).

a) Aguas arriba, donde se observa la estructura del corredor natural.

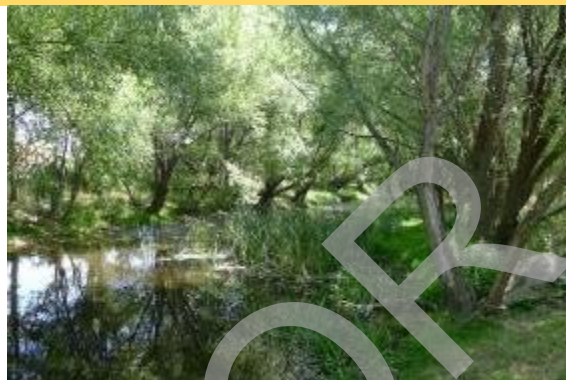
b) Aguas abajo, donde se aprecian las plantaciones regulares de sauces estaquillados.

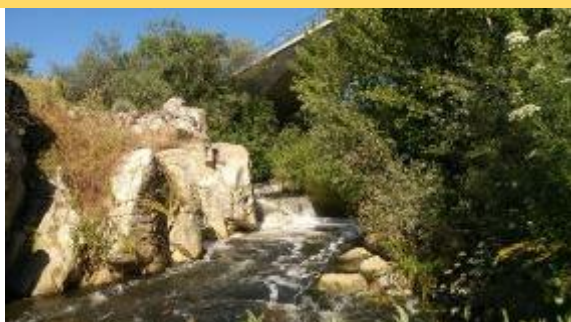
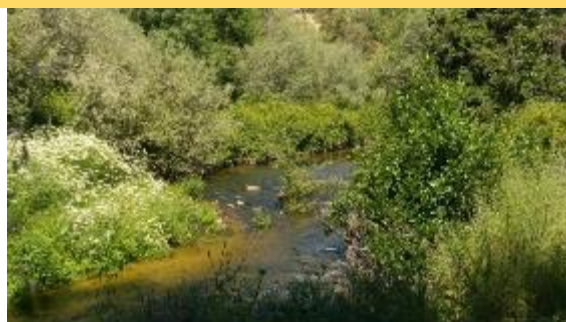
Foto Gu-3.-Vistas del Río Guadarrama en el cruce con la carretera de Torrelodones a Galapagar, al final del tramo de Garganta.

tramo el río queda represado por la presa de Las Nieves, de cuyo embalse parte el canal de derivación de aguas al embalse de Valmayor. A la altura del cruce con la carretera de Torrelodones a Galapagar (Gu-3) el cauce del río tiene una anchura aproximada de 8-10 m y el substrato está configurado por grandes bloques y cantos rodados (Foto Gu.3). La formación dominante en las riberas es la fresneda mixta con *Salix fragilis* y una orla arbustiva de sauces (*Salix salvifolia*, *S. atrocinerea*, *S. purpurea*). En esta zona, y de forma muy puntual, se observan ejemplares de *Fraxinus excelsior*, *Salix babilónica* y *Tamarix*, acompañando una antigua intervención menor de adecuación recreativa.

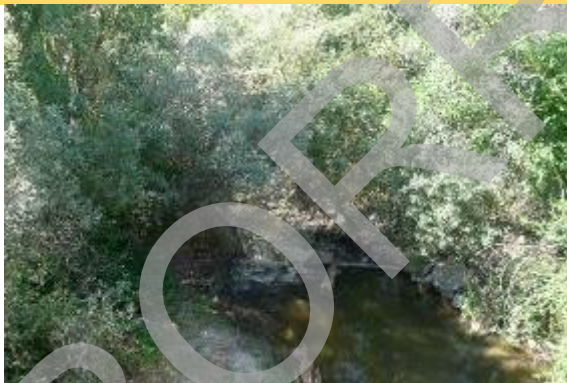
a) Interior del cauce dominado por la saucedada envejecida de orilla.

A la altura del cruce con la M-503 (Gu-4) el Guadarrama presenta un cauce reducido de 6 a 8 m de anchura (Foto Gu.4.a), con un substrato

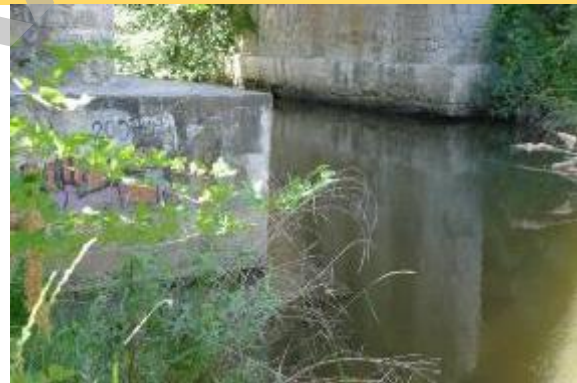
b) Incisión en los pilares del puente.

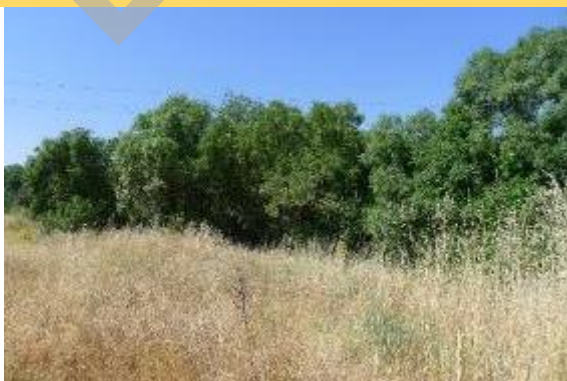
c) Fresneda que configura externamente el corredor fluvial.

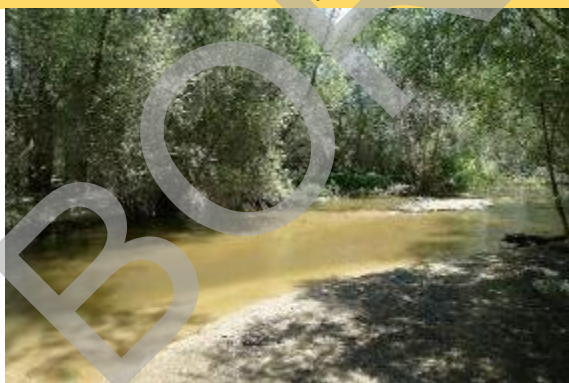
a) Cauce arenoso y poco profundo, con bancos de arenas en el centro y orillas del cauce.

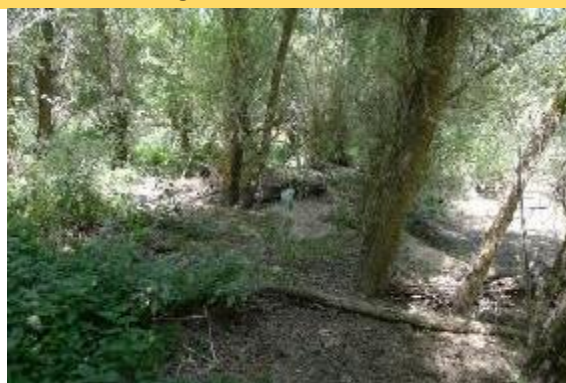
b) Acumulación de sedimentos y materia orgánica en las riberas.

transportadas por el río, que se acumulan tanto en el cauce como en la llanura de inundación (Foto Gu.5.b). En esta zona el corredor ripario ocupa una extensión variable superior a 30 m y la cobertura de árboles y arbustos es superior al 100%. Este corredor está configurado en la orilla por una saucedada de gran porte con fresnos, y hacia el exterior por una fresneda con chopos. Se trata de un bosque maduro y umbrío donde es muy abundante la diseminación de los sauces pero casi inexistente su regeneración natural, estando el suelo ripario completamente cubierto por vegetación herbácea megafórbica y abundantes residuos orgánicos (Foto Gu.5.c). Este conjunto de bosque ripario queda encajado en el paisaje por las dimensiones relativamente estrechas del valle, y conecta con la formación de piedemonte situada a un nivel de mayor cota, correspondiente a encinares abiertos y enclaves de pinares (Foto Gu.5.d).

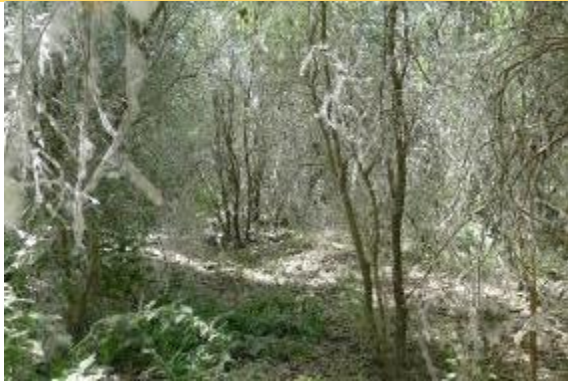
c) Elevada densidad de vegetación y diseminación de la sauceda, sin que tenga lugar su regeneración natural.

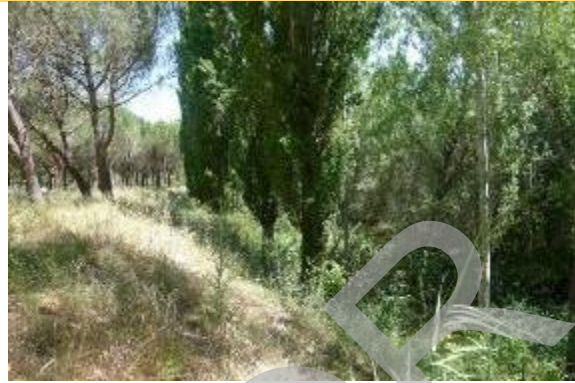
d) Desnivel entre el corredor fluvial y las formaciones de pinares adyacentes.

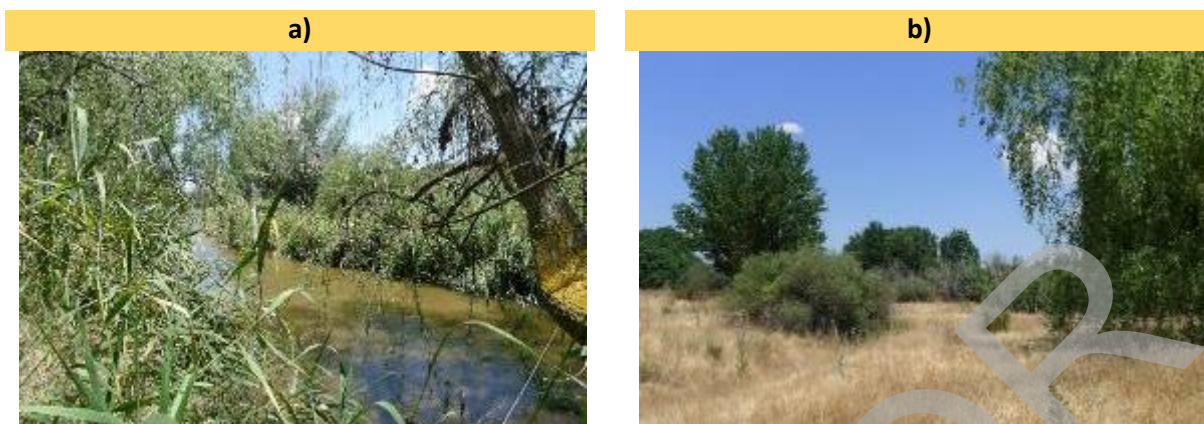
Foto Gu.6.- Río Guadarrama en las proximidades de El Álamo (Gu-6), mostrando el cauce y su llanura de inundación.

Finalmente, el río Guadarrama a la altura de El Álamo (Gu-6) presenta un cauce de 12-14 m de anchura y un trazado relativamente recto y encajado entre los cultivos agrícolas y eriales adyacentes. Las orillas de este cauce son similares en ambos márgenes y configuran taludes verticales de 1,5 a 2 m de altura, cubiertos casi en su totalidad por *Phragmites communis* (Foto Gu.6.a).

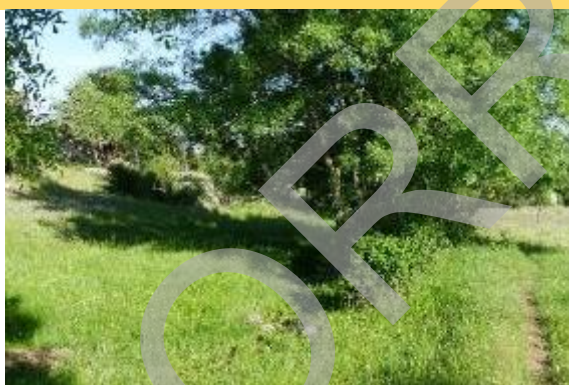
a) Tamaño reducido de su cauce.

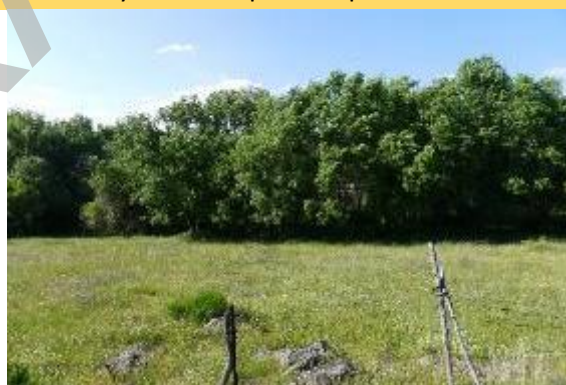
b) Dimensión de la galería de fresnos que cubre y sombrea por completo al mismo.

gran parte de su recorrido en este tramo (Foto Pe.1.b), si bien con una regeneración natural tanto del sauce como del fresno muy limitada por el pastoreo.

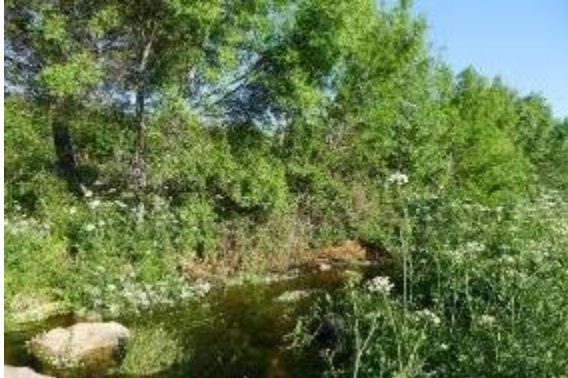
a) Detalle del cauce y sus orillas.

Las orillas presentan taludes en ocasiones de fuerte pendiente y más de 1 m de altura, y están densamente cubiertas por herbáceas megafórbicas. El corredor ripario lo configura una fresneda (*Fraxinus angustifolia*) más o menos continua, que se ve acompañada por sauces (*Salix atrocinerea*, *Salix purpurea*), algún chopo aislado (*Populus nigra*) y abundantes zarzales (*Rubus* sp.) (Foto Pe.2.b). Esta fresneda presenta una cierta diversidad de edades y se observa una cierta regeneración de los sauces, siendo mucho menor la presión del pastoreo.

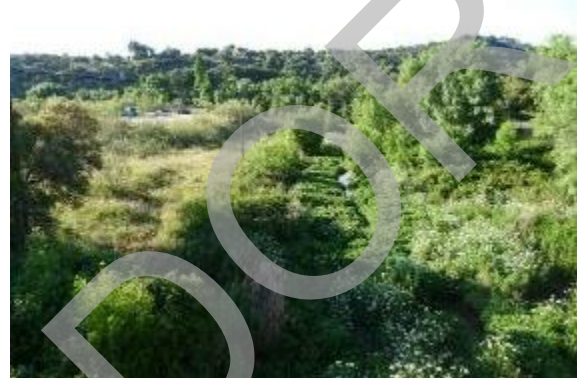
b) Elevada cobertura de herbáceas megafórbicas y fresneda de su ribera.

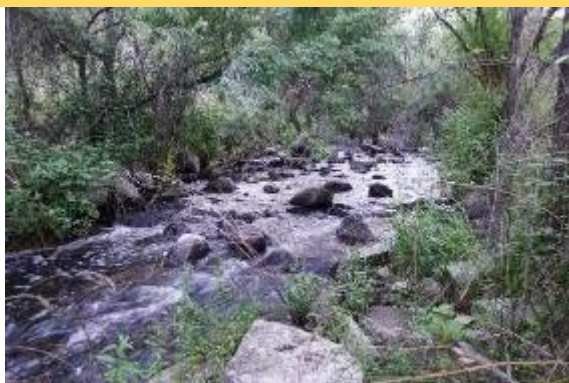
a) Substrato del lecho.

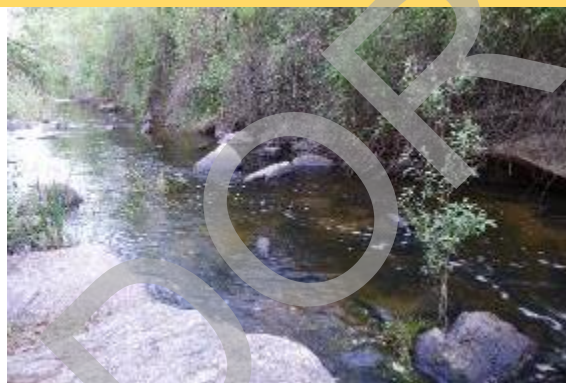
b) Forma de las orillas y la contaminación de las aguas.

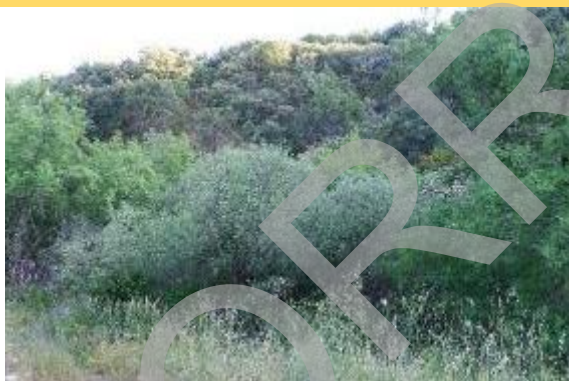
c) Fresneda con sauces del corredor ripario entre laderas de encinares.

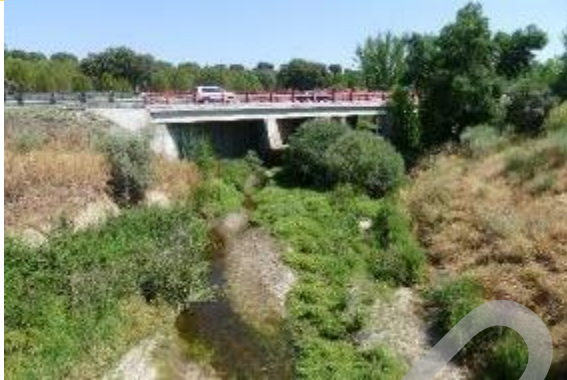
a) Lecho arenoso albergando numerosas macrofitas.

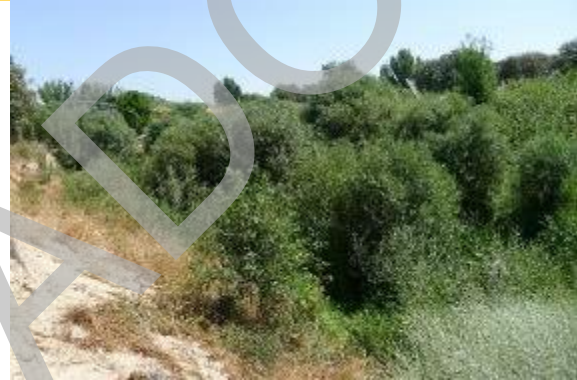
b) Vista de la saucedada arbustiva que configura el corredor ripario, parcialmente sumergida entre los taludes laterales de los terrenos adyacentes.

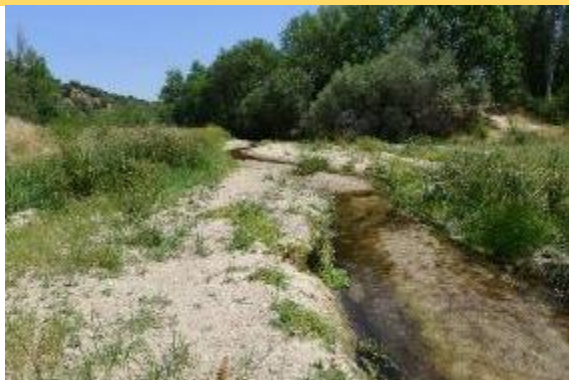
Figura Pe.5.- Río Perales en Aldea del Fresno (Pe-5).

a) Perspectiva del cauce con lecho arenoso y orillas muy abiertas en contacto con la saucedada.

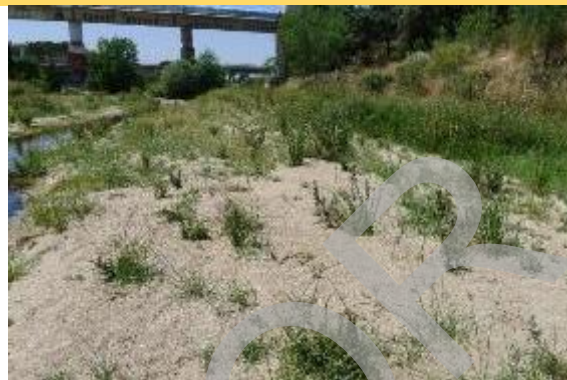
b) Detalle de los depósitos de arenas y su fijación por los juncales.

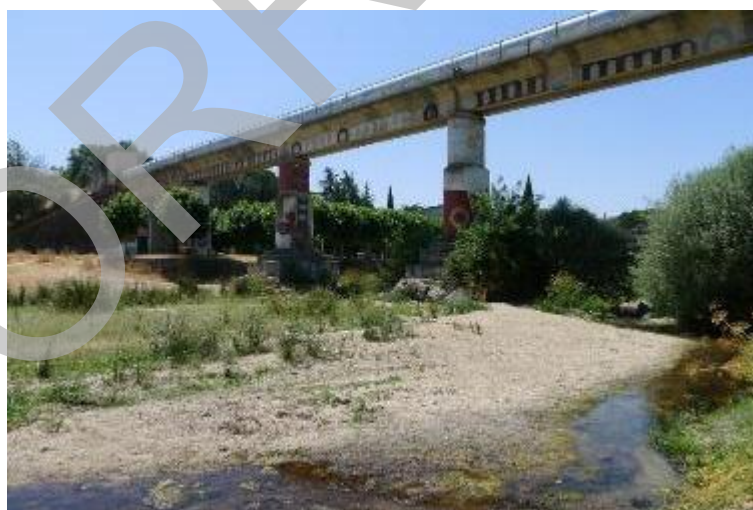
Este último sector del río Perales presenta un proceso de encajamiento e incisión notable antes de su llegada al río Alberche, situado a una cota sensiblemente más baja, y ello es particularmente visible en la base de los pilares del puente de la carretera M-510 (ver Foto Pe.5.bis).

Foto Pe.5 (bis).- Puente de la carretera M-510 sobre el río Perales, en las proximidades de Aldea del Fresno, mostrando el descalzamiento de los pilares y las zapatas como consecuencia del proceso de incisión del cauce.

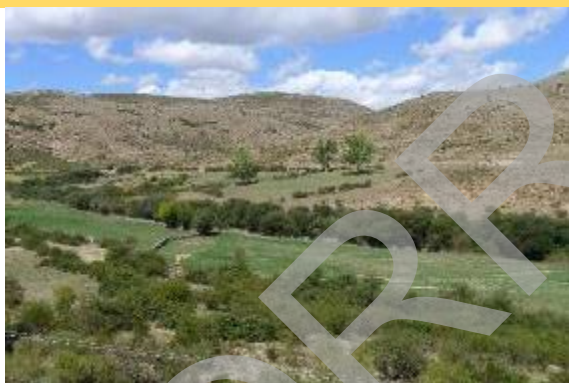
Foto Co.1.- Tramo alto del río Cofio (Co-1).

a) Vista general del corredor ripario.

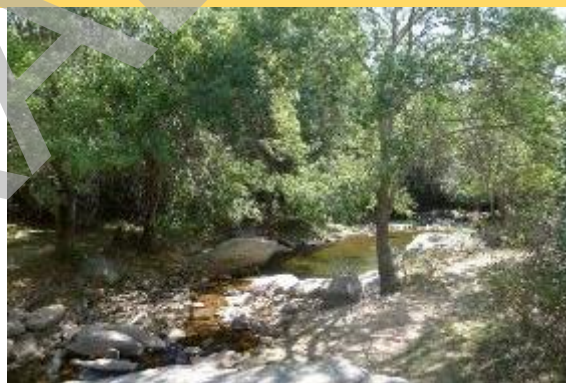
b) Interior del cauce en el que se aprecia el tipo de substrato y su estructura en pozas y rápidos.

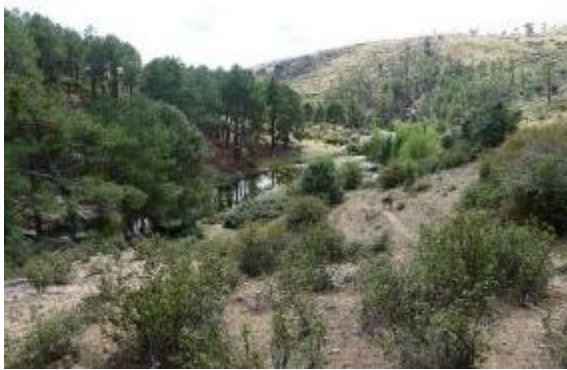
Hacia aguas abajo las laderas vertientes al río Cofio mantienen su uso forestal, con ganadería extensiva de vacas y presencia de extensas zonas afectadas por incendios forestales, llegando los pinares hasta la zona riparia (Foto Co.2.a). En el tramo correspondiente a la estación de estudio la anchura del cauce varía entre 12 y 15 m y el substrato sigue siendo muy grueso, con grandes bolos, abundancia de

a) Estado de la cuenca, con pinares y zonas de antiguos incendios forestales.

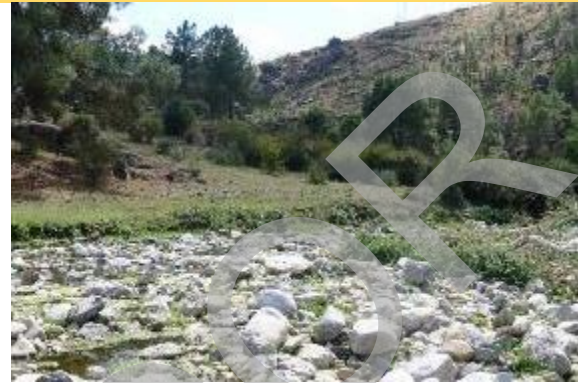
cantos rodados (10-12 cm diámetro medio), gravas y arenas que configuran una secuencia de tablas y rápidos de pequeña altura. Las orillas presentan localmente espacios abiertos y procesos de retraimiento asociados a la presencia del ganado, sin que afecten significativamente a la morfología del cauce, que se considera en estado natural (Foto Co.2.b).

b) Estado del cauce, con las orillas aclaradas de vegetación y mostrando locales procesos de retraimiento poco significativos asociados al pastoreo.

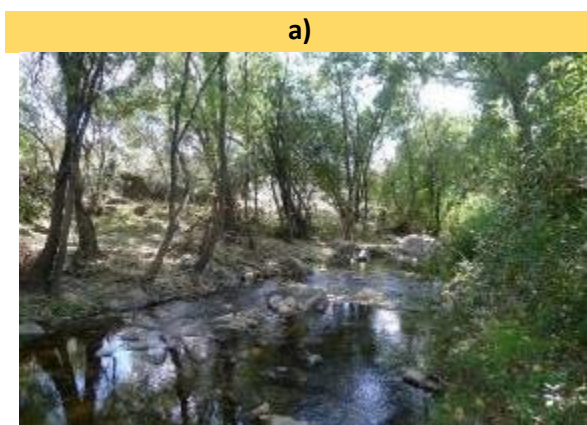
hasta llegar al núcleo urbano de Robledo de Chavela, el cual bordea por su margen izquierda. Pasado dicho núcleo, y en el tramo correspondiente a la estación Co-3, se mantiene el uso forestal de las laderas pero aparentemente disminuye la presión ganadera, si bien se observan con mucha frecuencia afloramientos rocosos y suelos esqueléticos. En este sector representado por la estación Co-3 la anchura del cauce oscila entre 8 y 10 m y el substrato sigue siendo grueso, con afloramientos rocosos, cantos rodados de aproximadamente 15 cm de diámetro medio, gravas y arenas, formando tablas y rápidos pequeños (Foto Co.3.a).

Foto Co.3.- Río Cofio en las proximidades de Valdemaqueda (Co-3).

El corredor ripario ocupa una anchura similar a la del cauce y se configura como una fresneda (*Fraxinus angustifolia*) con sauces (*Salix atrocinerea*, *S. fragilis*) de elevado porte (en torno a 20 m de altura) y densa cobertura (100%) (Foto Co.3.b), formando una galería más o menos continua con algunos claros ocasionados por el pastoreo o edificaciones dispersas. En las orillas crecen estas mismas especies, mostrando las raíces descarnadas en algunos sectores con procesos erosivos poco significativos (ver Foto Co.3.a).

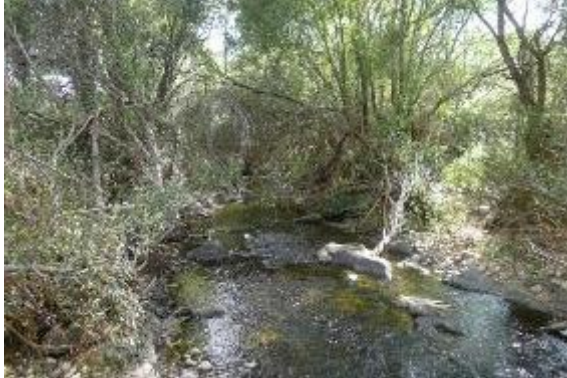
a) Estructura del cauce.

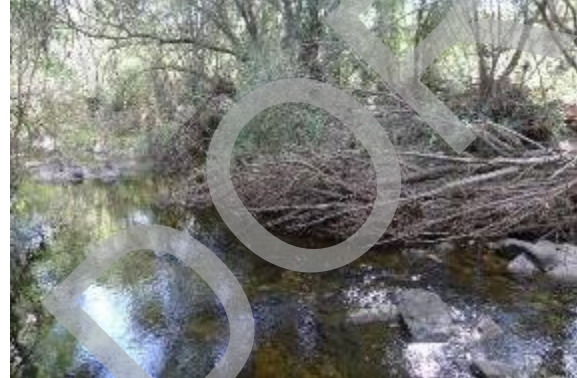
Finalmente, hacia aguas abajo desaparecen las ocupaciones urbanas en las proximidades del cauce y aumenta la densidad de la vegetación forestal en las laderas vertientes. El río sigue discurriendo por un valle confinado con nula o muy escasa intervención antrópica, y sus condiciones hidromorfológicas corresponden a un estado “natural” (ausencia de presiones e impactos significativos). La anchura del cauce es similar a la del tramo aguas arriba (8-10 m), así como el tipo y distribución de los elementos del substrato (Foto Co.4.a). Existe abundante madera muerta en el interior y orillas del cauce, formando pequeñas presas y acumulaciones creadas por el arrastre por la corriente (Foto Co.4.b).

b) Abundancia de madera muerta en las orillas, redistribuida por el paso de una crecida reciente.

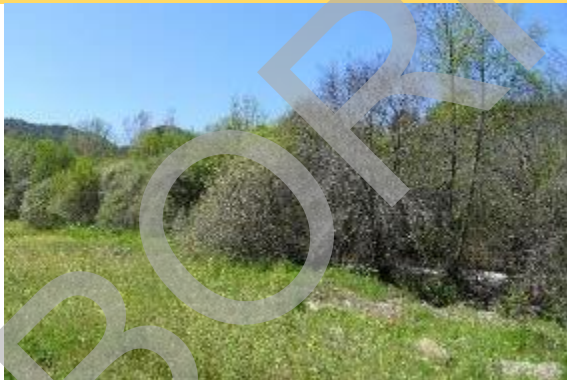
c) Corredor ripario que conecta con los pinares de laderas adyacentes.

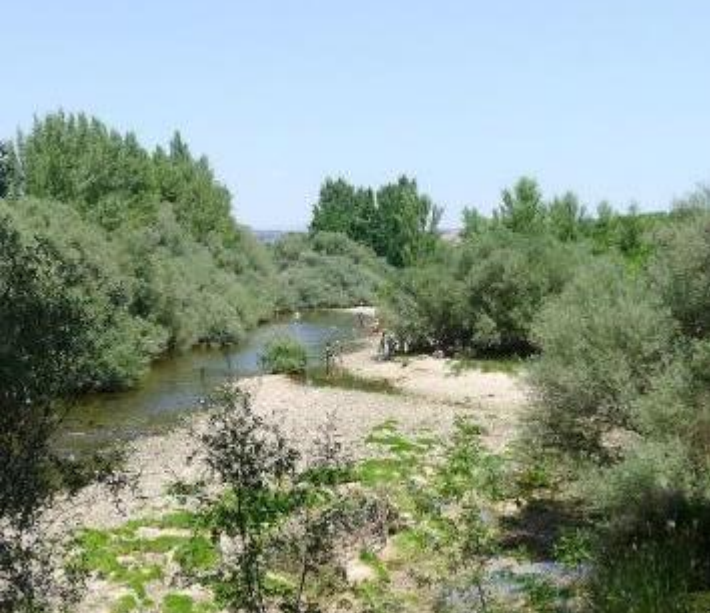
Abundancia relativa de las principales especies encontradas en las riberas del Río Cofio (mayo-junio 2016)

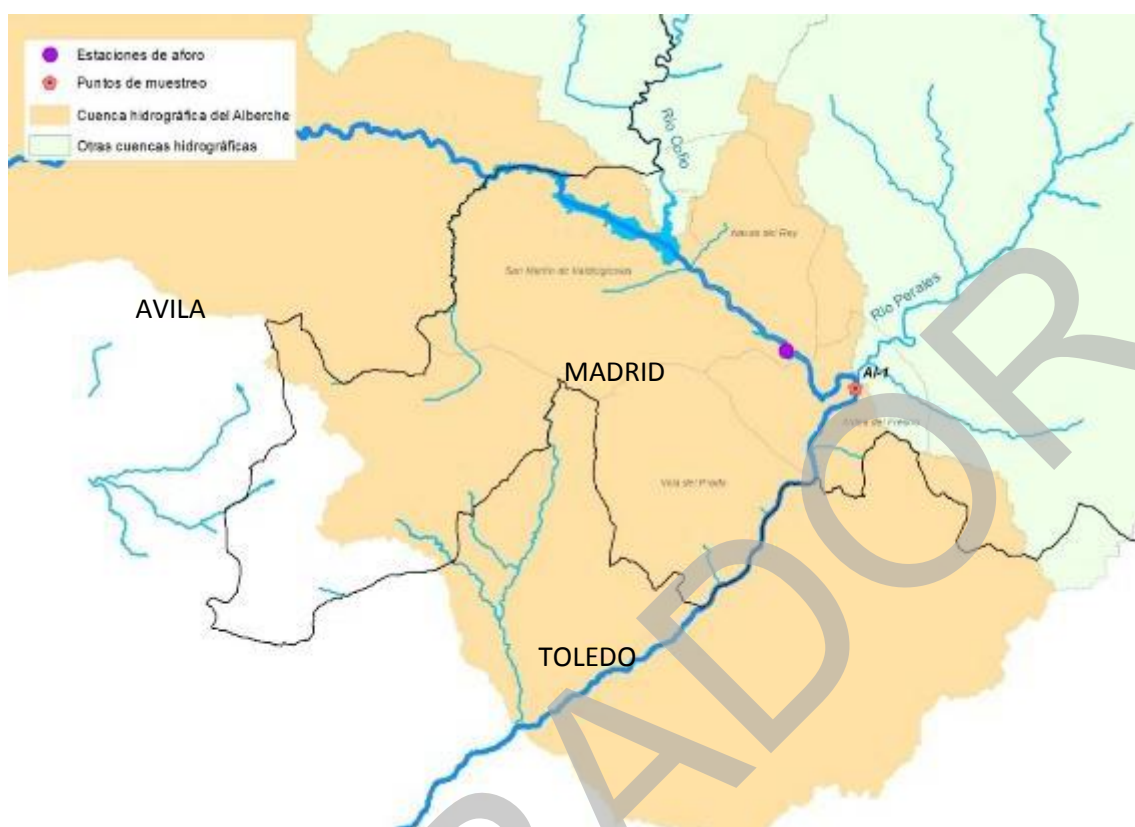
Figura Al.1.- Localización del tramo estudiado del río Alberche, a su paso por la Comunidad de Madrid.

Por encontrarse su cauce muy modificado hasta la presa de Picadas, el río Alberche ha sido analizado en la estación de muestreo localizada en un tramo situado inmediatamente aguas abajo de su confluencia con el río Perales y el núcleo urbano de Aldea del Fresno (ver Figura AI-1), teniendo las características indicadas en la Tabla AI-1.

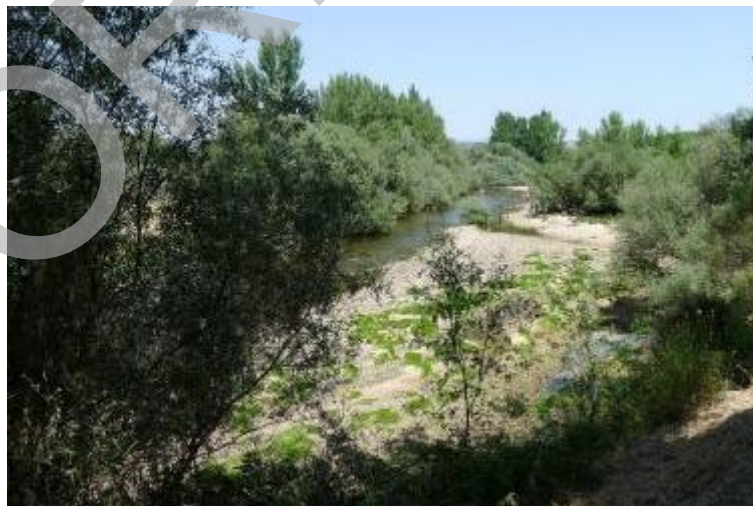
Foto Al.1.- Río Alberche aguas debajo de Aldea del Fresno, mostrando la sauceda mixta de *Salix salvifolia* configurando el corredor ripario, y el carácter arenoso del substrato del cauce.
