**ESTRATEGIA de
RECUPERACIÓN
y CONSERVACIÓN
de los RÍOS**
de la COMUNIDAD de MADRID

DOCUMENTO de ALCANCE de la
ESTRATEGIA y DIAGNÓSTICO del
ESTADO de CONSERVACIÓN

Estrategia de Recuperación y Conservación de los Ríos de la Comunidad de Madrid

Documento de alcance de la Estrategia y diagnóstico del estado de conservación

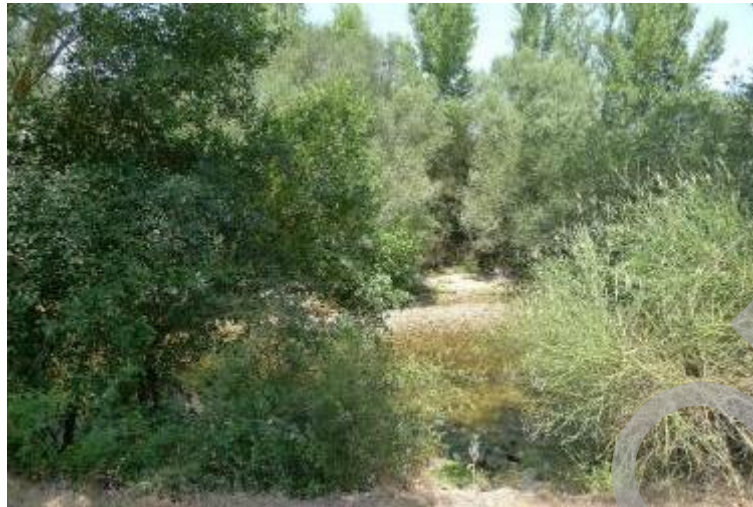
Foto Al.2.- Cauce del río Alberche en el tramo de estudio, en el que crece una densa vegetación riparia antiguamente casi inexistente.

analizado no ha sido tan notable en términos de caudal sólido como en términos del caudal líquido, con una reducción de la energía y capacidad de transporte de los caudales circulantes que ha facilitado el establecimiento de vegetación leñosa, antes esporádica, la cual ha determinado el fuerte cambio en el trazado en planta del cauce que se observa en las fotografías aéreas más recientes. Este tramo del Alberche ha pasado de corresponder a un río dinámico de alta energía y trazado trenzado, con escasa cobertura de vegetación leñosa (imagen de la fotografía de 1956), a presentar un trazado meandriforme a canaliforme, con una movilidad lateral muy reducida y una cobertura de vegetación riparia relativamente elevada en las zonas más próximas por las que circula el agua de forma permanente (imagen de la fotografía de 2014), tal y como puede observarse en la serie de fotografías que muestra la evolución histórica del río (ver anexo correspondiente).

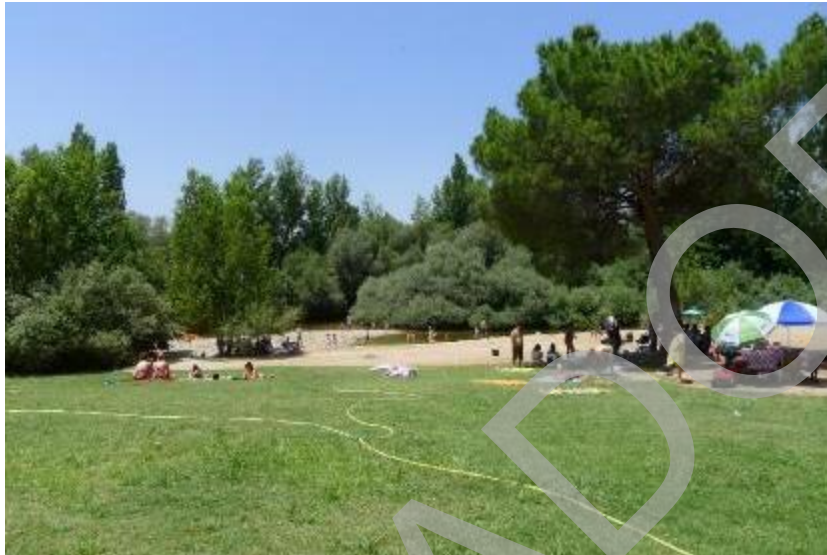
Foto A1.3.- Río Alberche en el tramo de estudio, donde se mantiene un intenso uso recreativo para baños durante los meses más calurosos del verano.

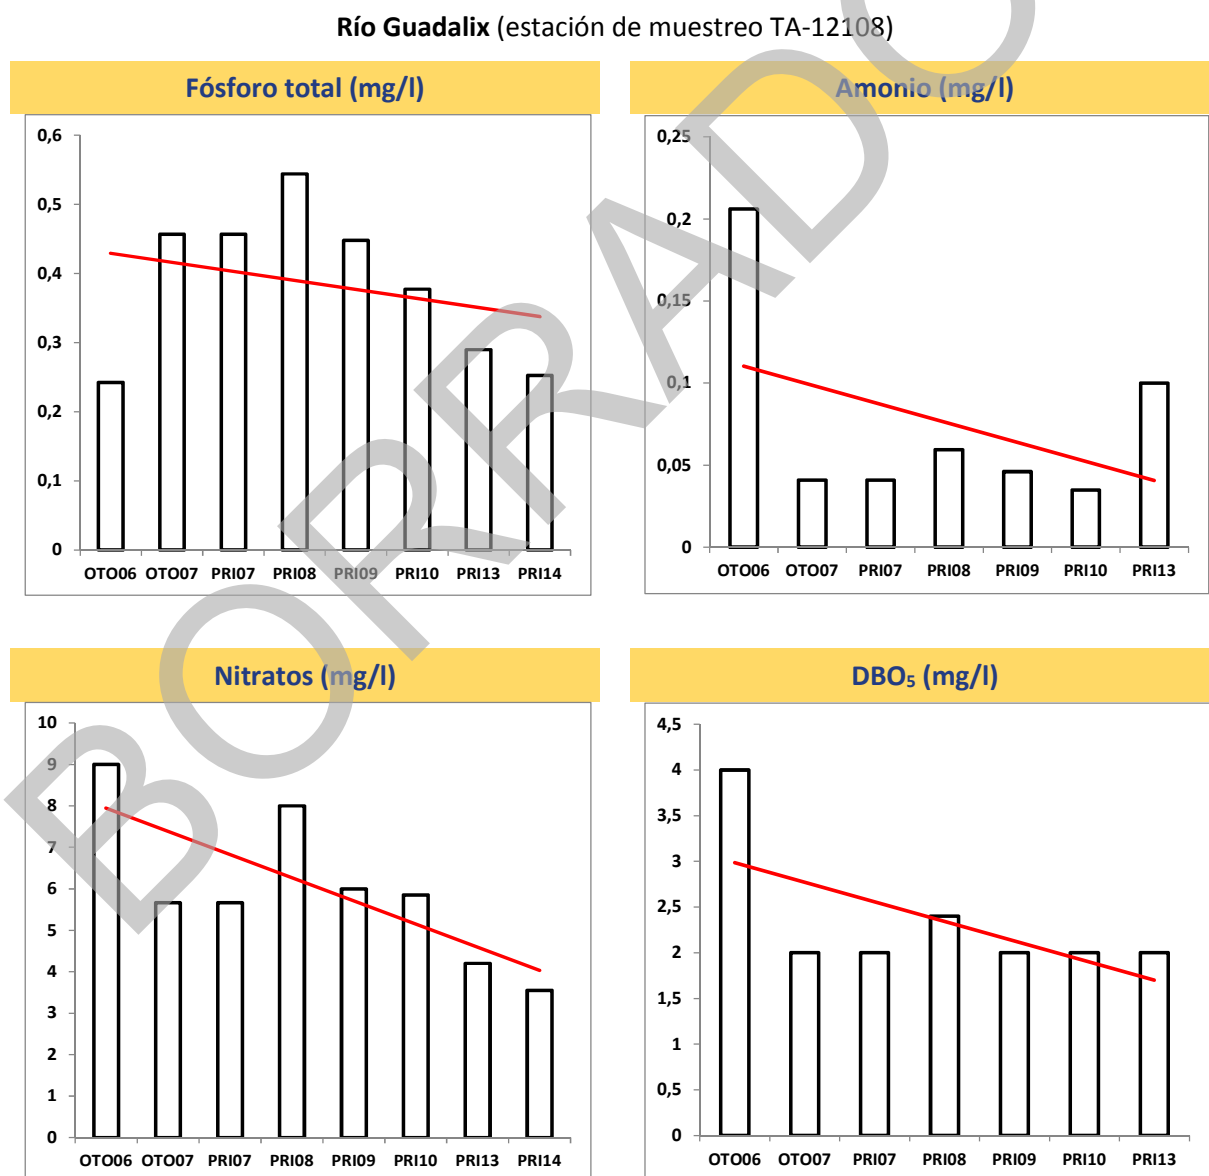
Figura 13. Evolución de diversos parámetros de la calidad de las aguas del río Guadalix en la Comunidad de Madrid. El periodo de análisis abarca desde el año 2006 al 2013/14, y se representan para cada campaña de muestreo, otoño (OTO) o primavera (PRI), los valores y su tendencia (línea roja).

Aunque dentro de la red fluvial principal los niveles de contaminación en el río Guadalix no son de los más altos (ver Figura 9), la tendencia de los mismos no es de clara mejoría, detectándose valores de concentración de los parámetros seleccionados relativamente uniformes en las campañas de muestreo (Figura 13).

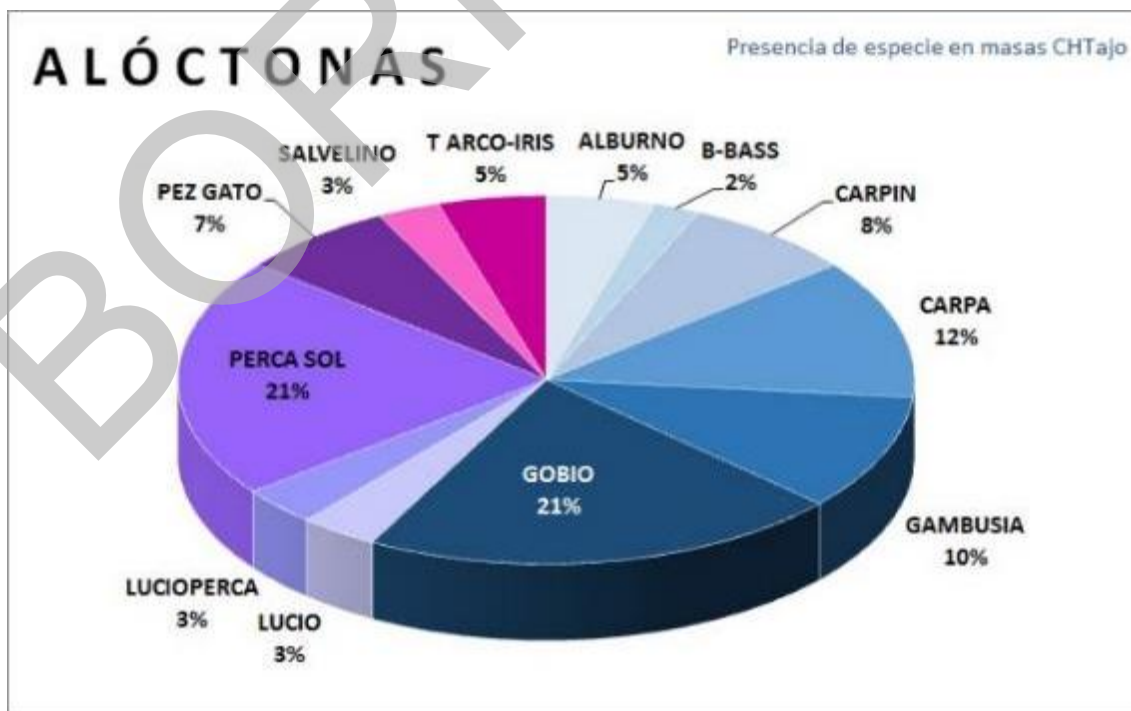
Figura 28. Presencia de especies autóctonas y alóctonas en las masas de agua de la Demarcación Hidrográfica del Tajo en la Comunidad de Madrid

Los principales taxones piscícolas presentes en la red fluvial de la Comunidad de Madrid se relacionan a continuación (ver resumen en la Tabla 18 y Figura 28):

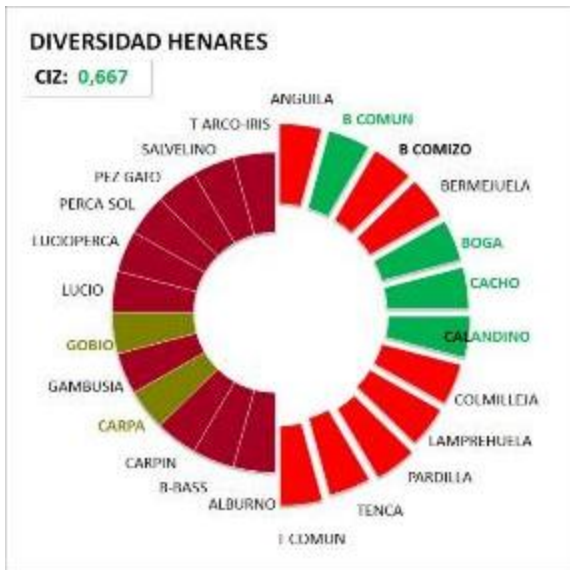
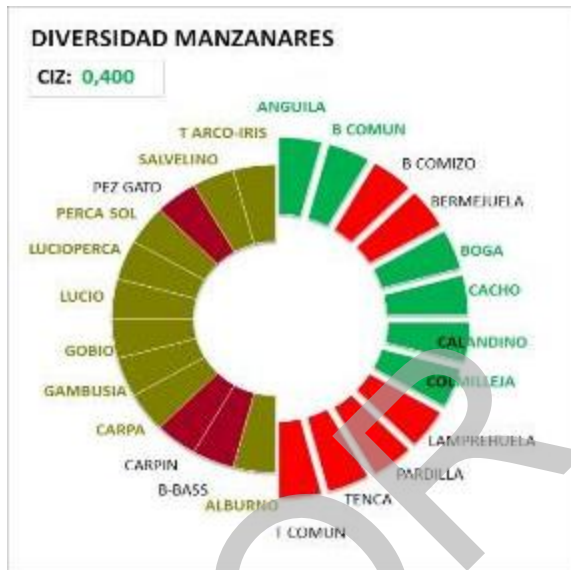
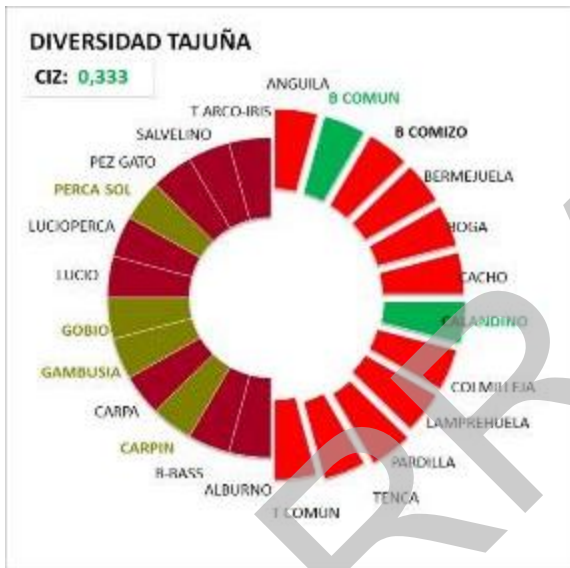
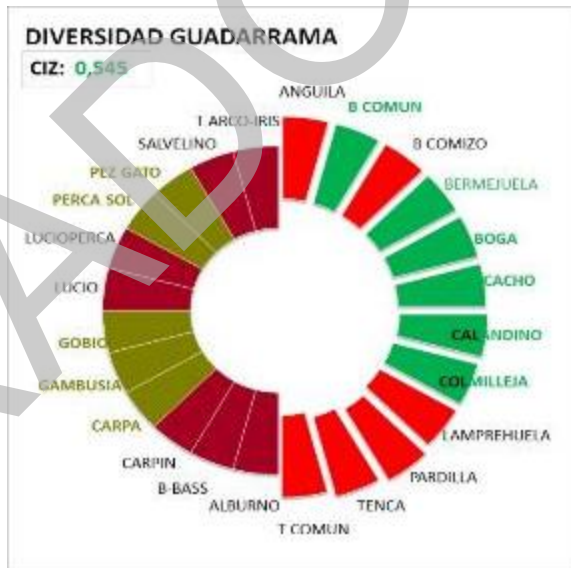
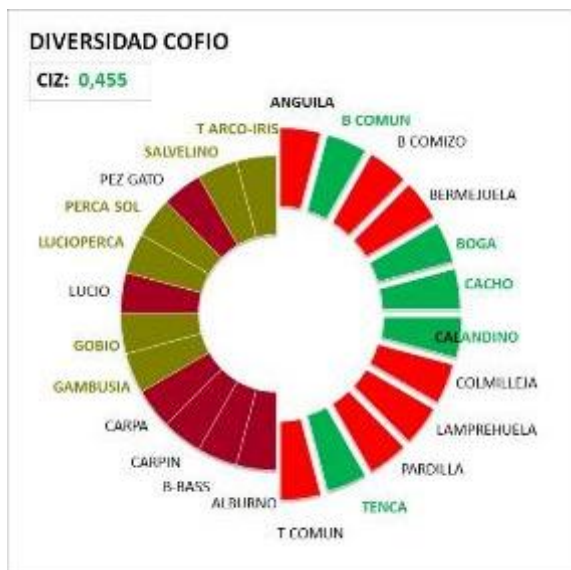
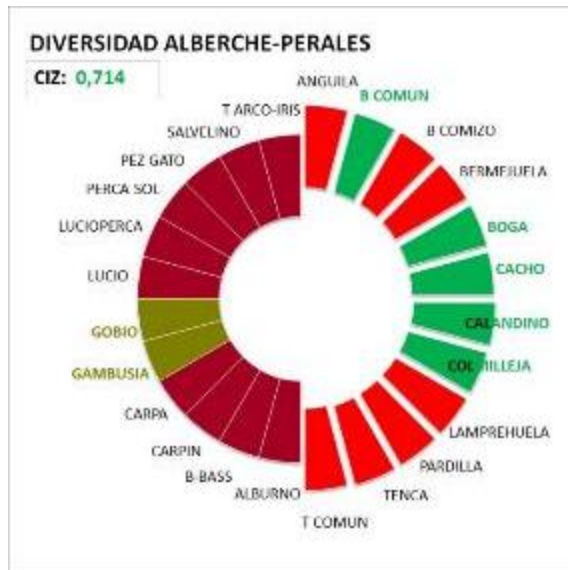
Figura 29. Composición de especies de cada río: en el semicírculo derecho se muestran las especies autóctonas, en el semicírculo izquierdo las especies alóctonas, los tonos rojos indica ausencia y los tonos verdes presencia de cada especie.

En la Figura 29 se muestra la composición de especies de cada río, según los muestreos disponibles realizados en el periodo 2011-2017. Para el caso de Alberche (*), en el que no hay muestreos disponibles en dicho periodo, se presentan los datos anteriores.
