**PLAN PARCIAL DE ORDENACIÓN DEL  
APR 3.5-01 "ZONA DE SERVICIOS M-503"  
DEL PGOU DE POZUELO DE ALARCÓN.**

**Anexo V Ficha árbol**

**SEPTIEMBRE 2023**

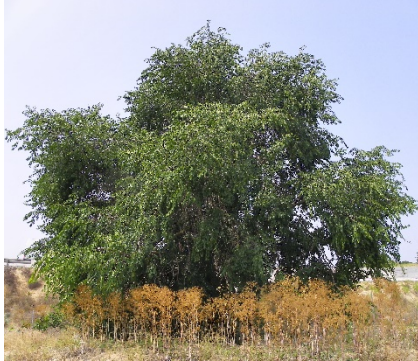
Nº de ejemplar		1		
Coordenadas UTM		X (m)	430.365	
ETRS89 - 30N		Y (m)	4.476.464	
Especie	N. científico		<i>Ulmus pumila</i>	
	N vulgar		Olmo enano o siberiano	
	Rareza		Corriente.	
	Interés natural		Nulo.	
Estado fitosanitario	General		Aparentemente sano. Posible infección de grafiosis.

Base		Entrecasco.	
	Tronco		Buen estado aparente.	
	Ramas	Principales	Buen estado aparente.	
		Secundarias	Algunas ramas con pudriciones o muertas.	
Estado forestal	Porte		Bifurcado desde la base	
	Posición sociológica		Sin competencia por la luz	
Copa	Equilibrio		Equilibrada.	
	Vigor		Tupida/vigorosa.	
Valor estético			Medio.	
Dendrometría	Altura (m)		9	
	Nº de troncos		2	
	Diámetro max (cm)		36	
	Diámetro min (cm)		32	
Edad estimada (años)			30	
Valor económico estimado según Norma Granada			379,78€	
Afecció			El ejemplar se localiza en la parcela RSM-INF-1 de la Ordenación Pormenorizada. La afección o posibilidad o no de conservar el ejemplar <i>in situ</i> será determinada por el proyecto de urbanización.

Tratamiento			A determinar por el proyecto de urbanización.	
Comentarios			<p>Se aprecia la existencia de motivos técnicos que en caso de que existiera imposibilidad de conservar el ejemplar <i>in situ</i> desaconsejan su trasplante por su reducida probabilidad de éxito y por el escaso porvenir del ejemplar:</p> <ul style="list-style-type: none"> <li>• Existe un alto riesgo de rotura del ejemplar durante un trasplante por la reducida resistencia mecánica de la base del tronco a causa de la presencia de entrecasco.</li> <li>• Existe una la elevada probabilidad de infección y muerte por grafiosis en los próximos años, por lo que el porvenir del ejemplar es reducido frente al de ejemplares más jóvenes procedentes de vivero.</li> </ul>
