ANEXO IX. ESTUDIO DE CARACTERIZACIÓN DE SUELOS

PLAN PARCIAL DEL SECTOR S-1 DEL PLAN GENERAL DE ALCOBENDAS

Autor del Encargo: ENTIDAD URBANÍSTICA COLABORADORA DEL SECTOR S-1 denominada “JUNTA DE COMPENSACIÓN DEL SECTOR S-1”

MAYO de 2024

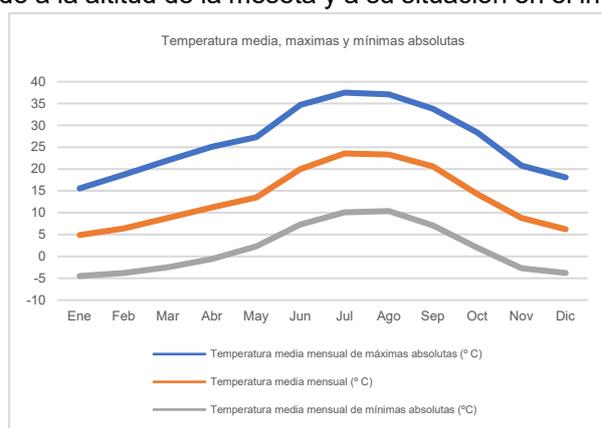
Temperaturas medias, máximas y mínimas mensuales.

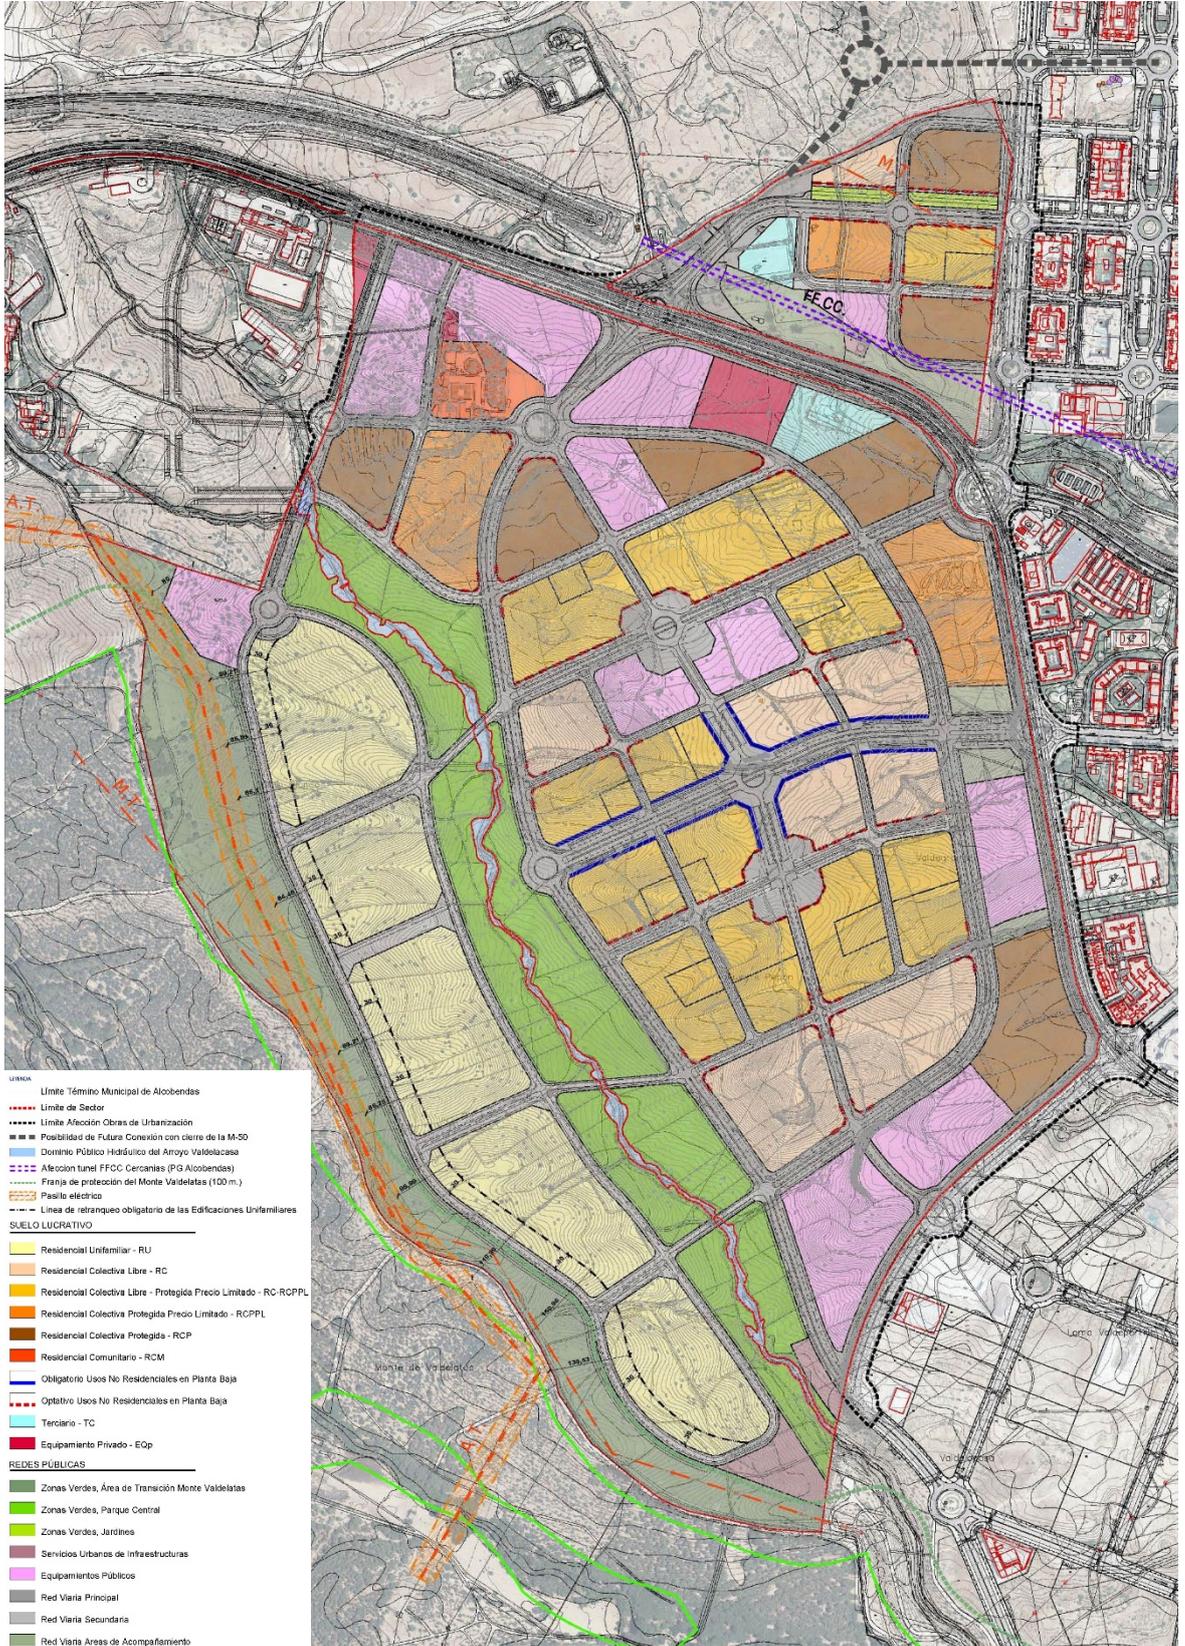
Figura. Ordenación Pormenorizada propuesta para el Sector S-1

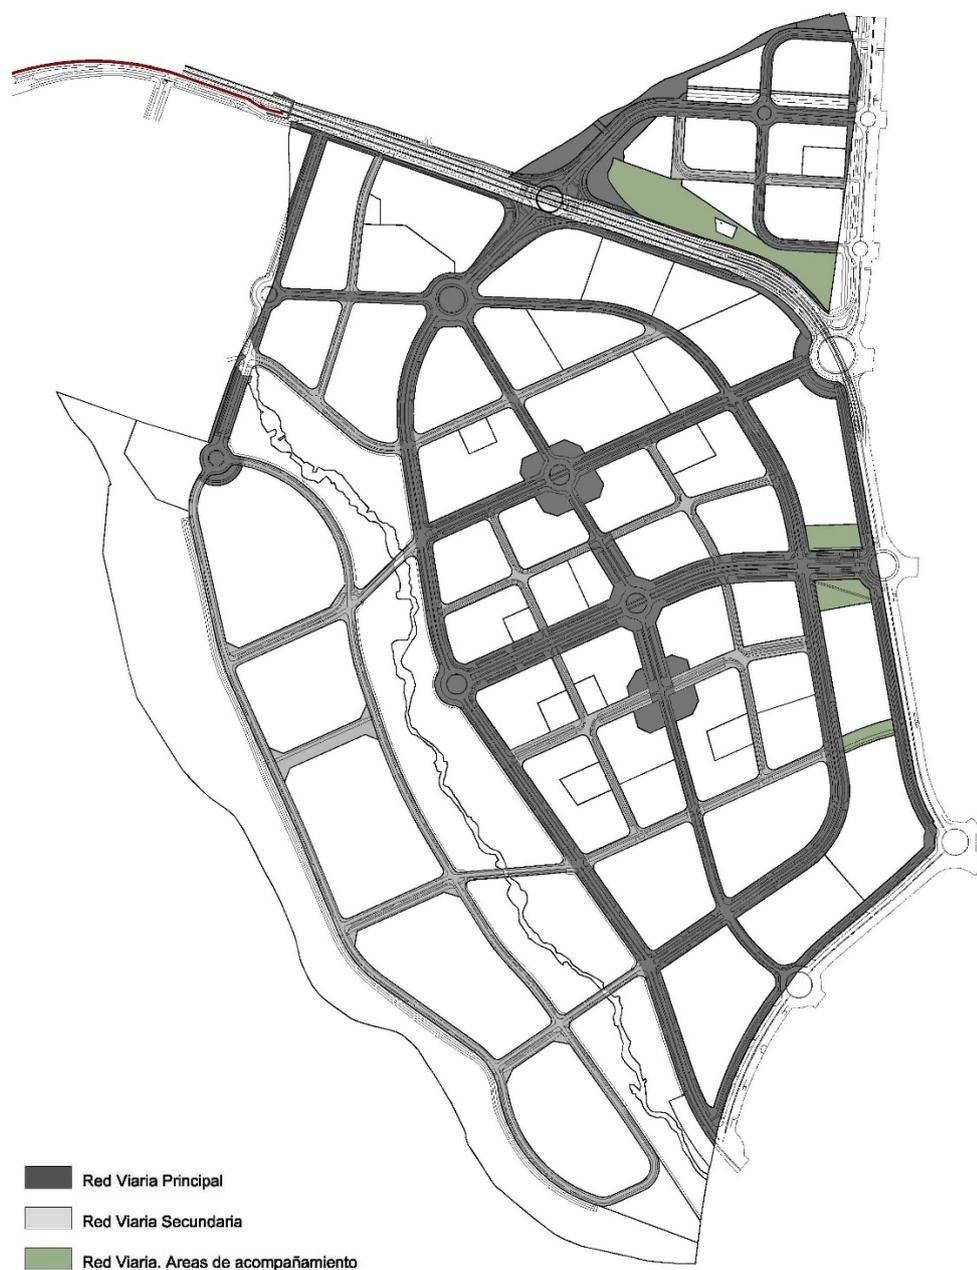
Red viaria propuesta

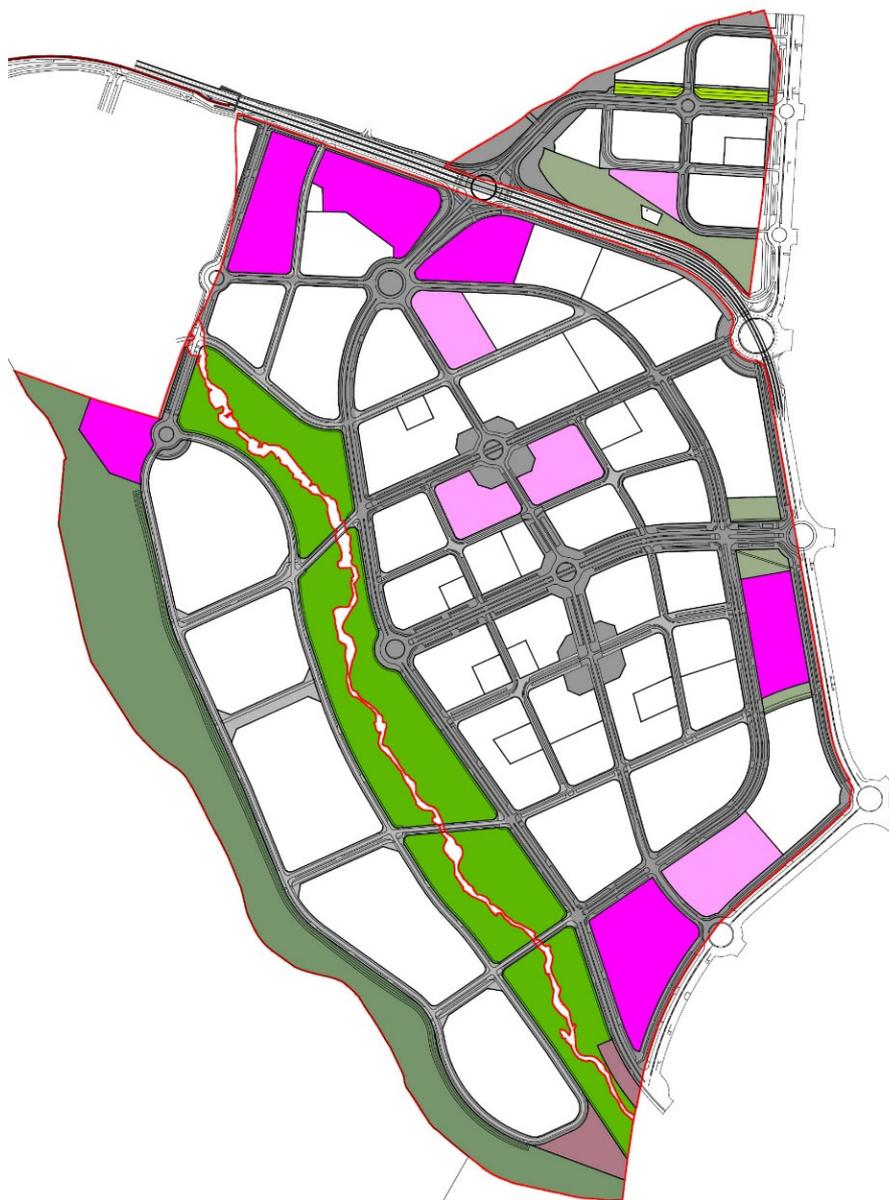
Redes Públicas del ámbito

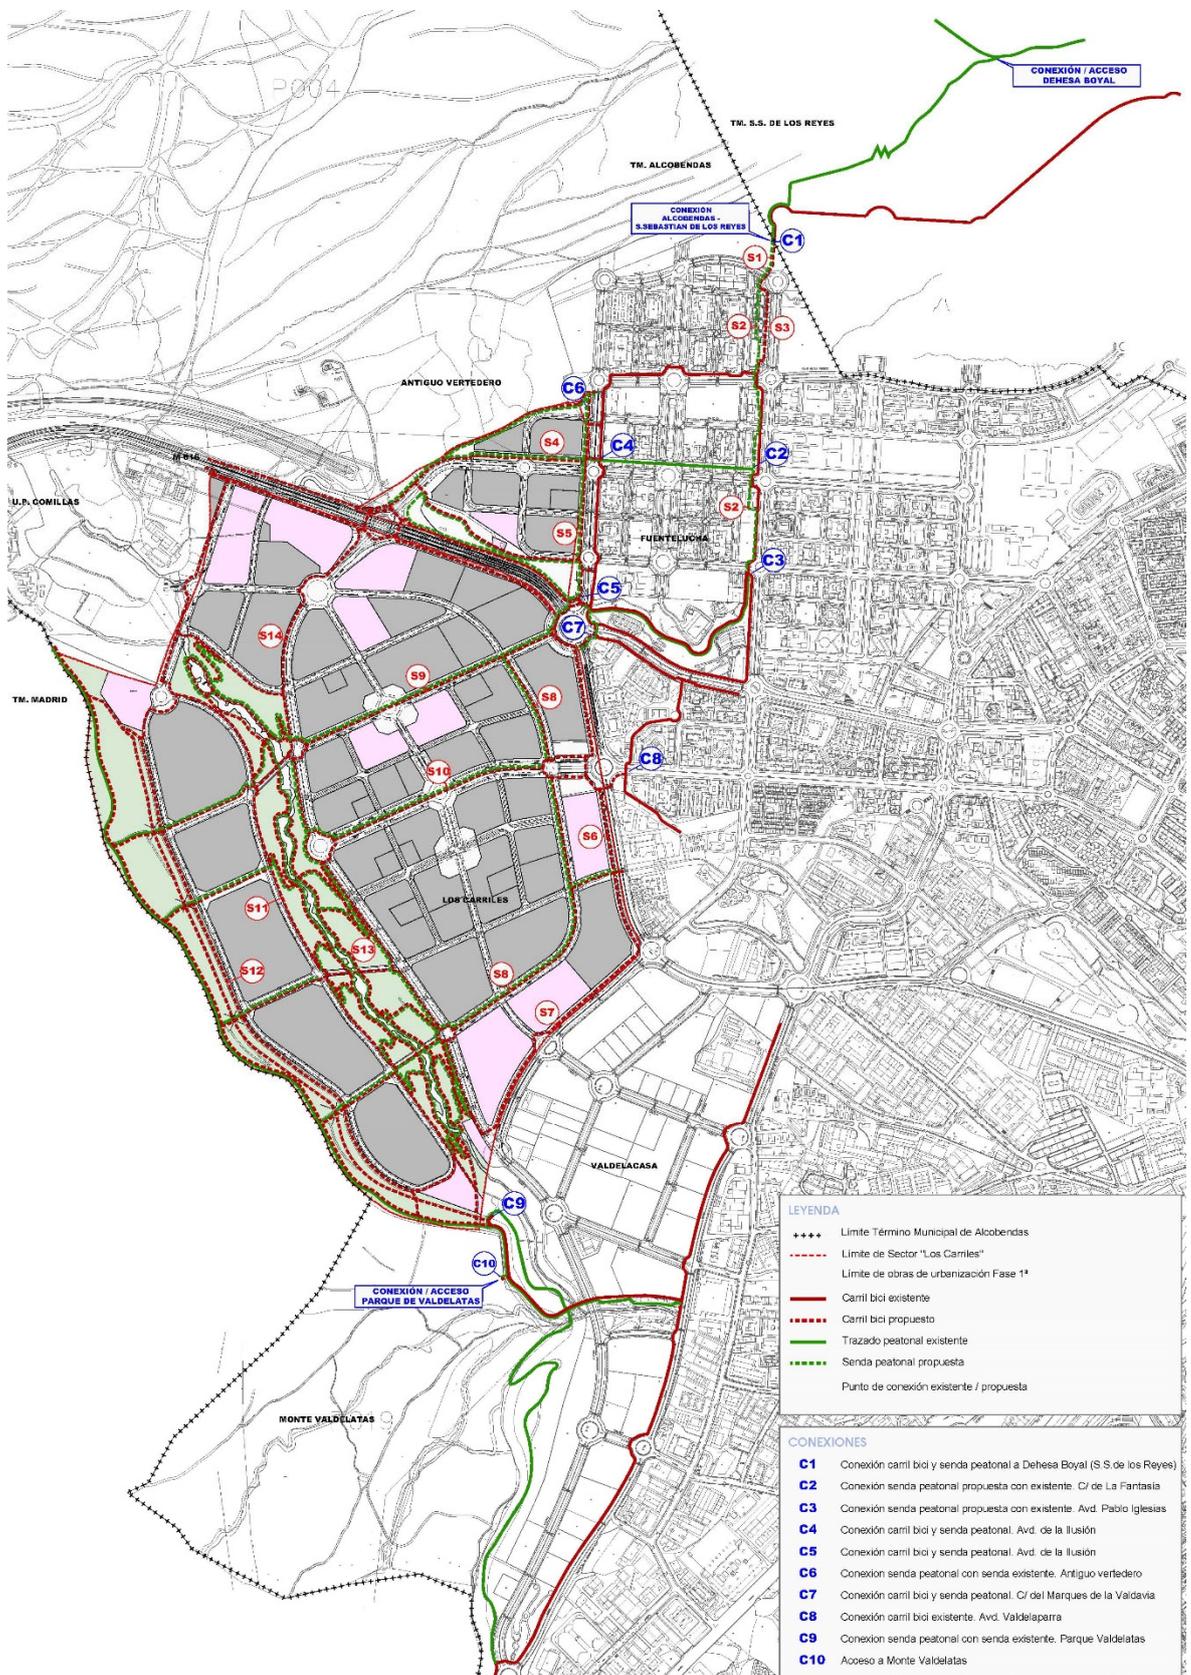
Imagen. Trazado de la senda verde.
