ANEXO VIII.- ESTUDIO DEL ARBOLADO 1

PLAN PARCIAL DEL SECTOR S-1

DEL PLAN GENERAL DE ALCOBENDAS

MAYO de 2024

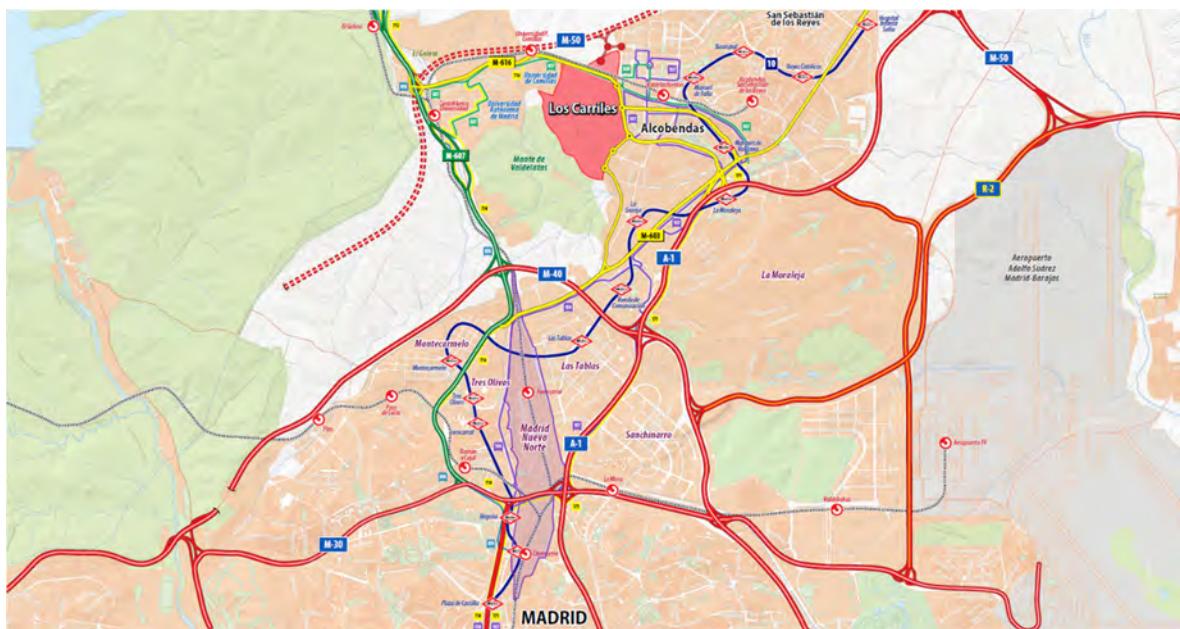
Figura. Ubicación del Sector S-1 esquema de elaboración propia.

La zona Norte del Sector, tiene los siguientes límites físicos:

- Al Norte, Suelo No Urbanizable Preservado Inadecuado para la Urbanización.
- Al Este, el Suelo Urbano Consolidado del barrio de Fuentelucha (API-9 “Fuentelucha”).
- Al Sur, la antigua carretera M-616.
- Al Oeste, Suelo No Urbanizable Preservado Inadecuado para la Urbanización y Suelo Urbanizable No Sectorizado (A-5).

La zona Sur del Sector, tiene los siguientes límites físicos:

- Al Norte, la antigua carretera M-616.
- Al Este, la avenida de Valdelaparra, que forma parte del Suelo Urbano Consolidado del barrio de Espino del Cuquillo.
- Al Sur, la calle de Peñalara, que forma parte del Suelo Urbano Consolidado del polígono industrial de Valdelacasa.
- Al Oeste, con el Sector S-5 “Comillas” de Suelo Urbanizable Sectorizado y con el término municipal de Madrid, el espacio protegido del Monte Valdelatas.

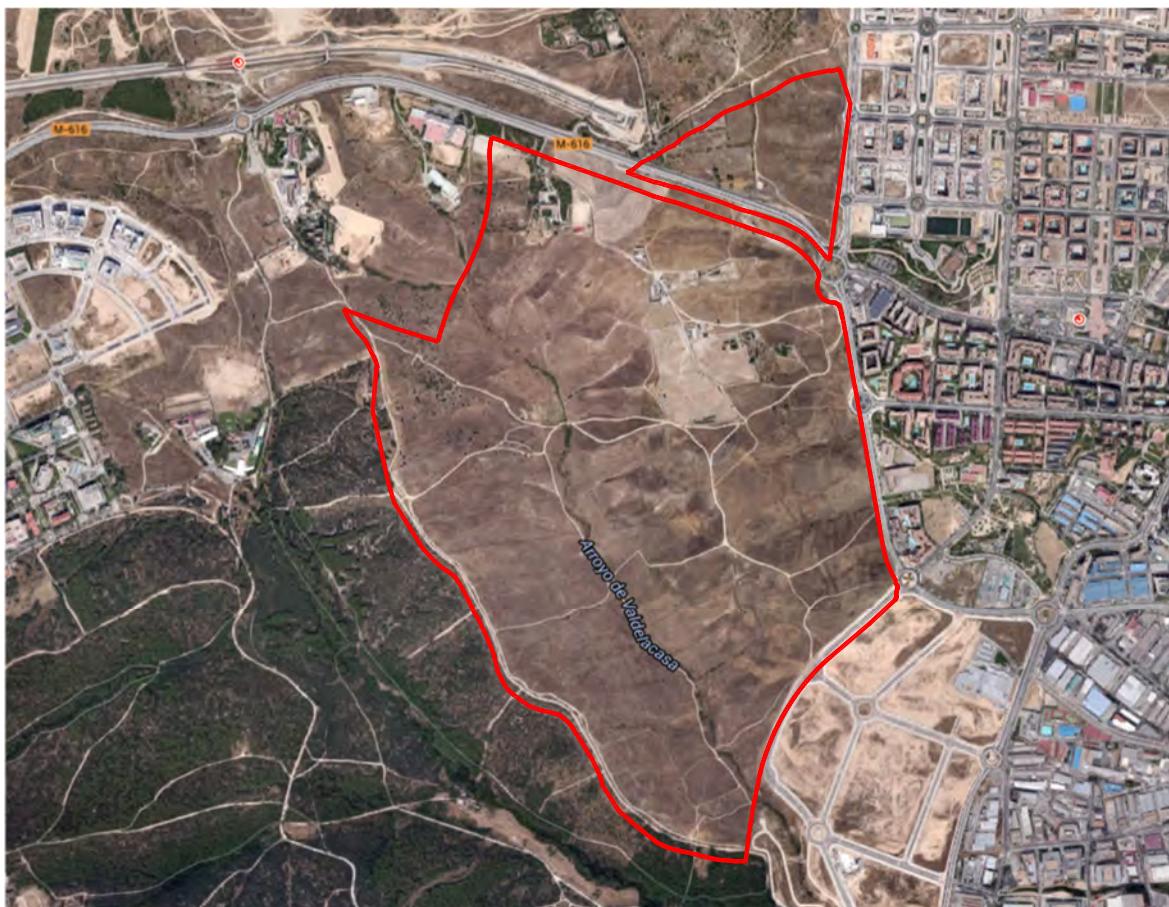
Figura. Delimitación del Sector S-1 sobre Google Maps.

La superficie total del ámbito de ordenación del Sector S-1, según levantamiento topográfico del terreno, es de 2.172.909 m²s. De esta superficie, un total de 25.749 m²s corresponden a la superficie que ocupa el Dominio Público Hidráulico del arroyo de Valdelacasa. Esta superficie no computará a los efectos del cálculo de la edificabilidad ni generará aprovechamiento, por lo que la superficie generadora de aprovechamiento es de 2.147.160 m²s.

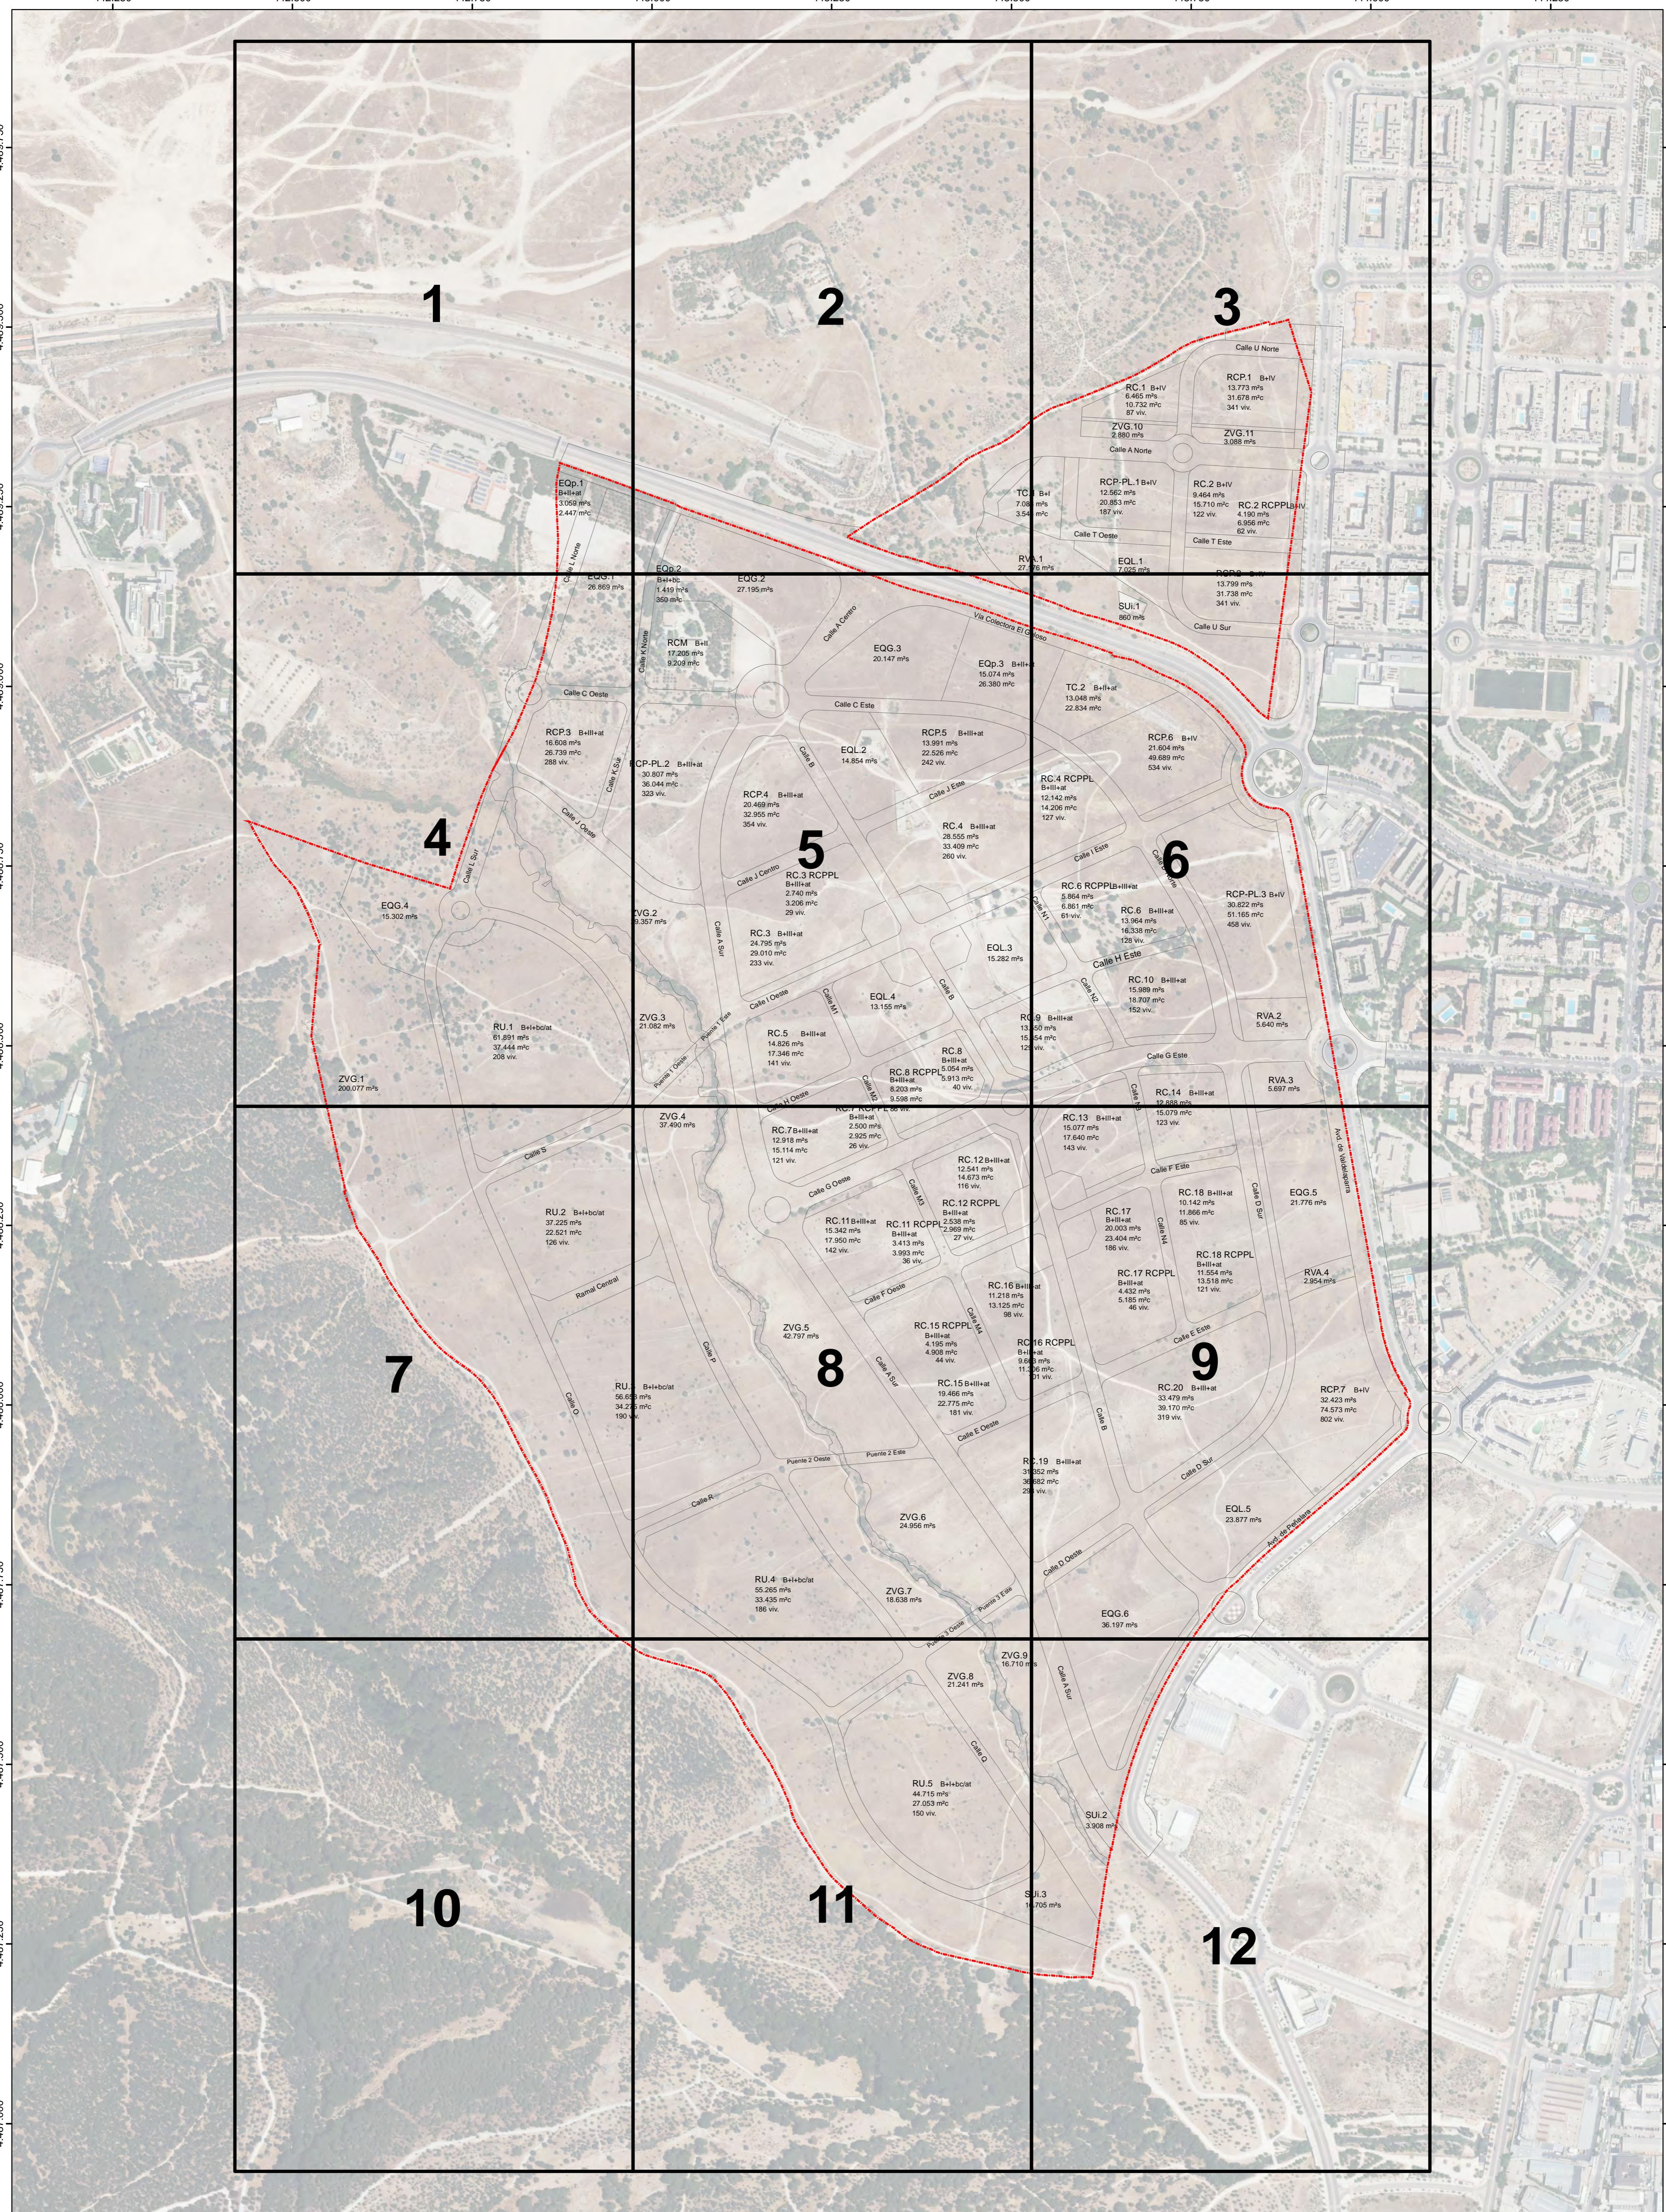
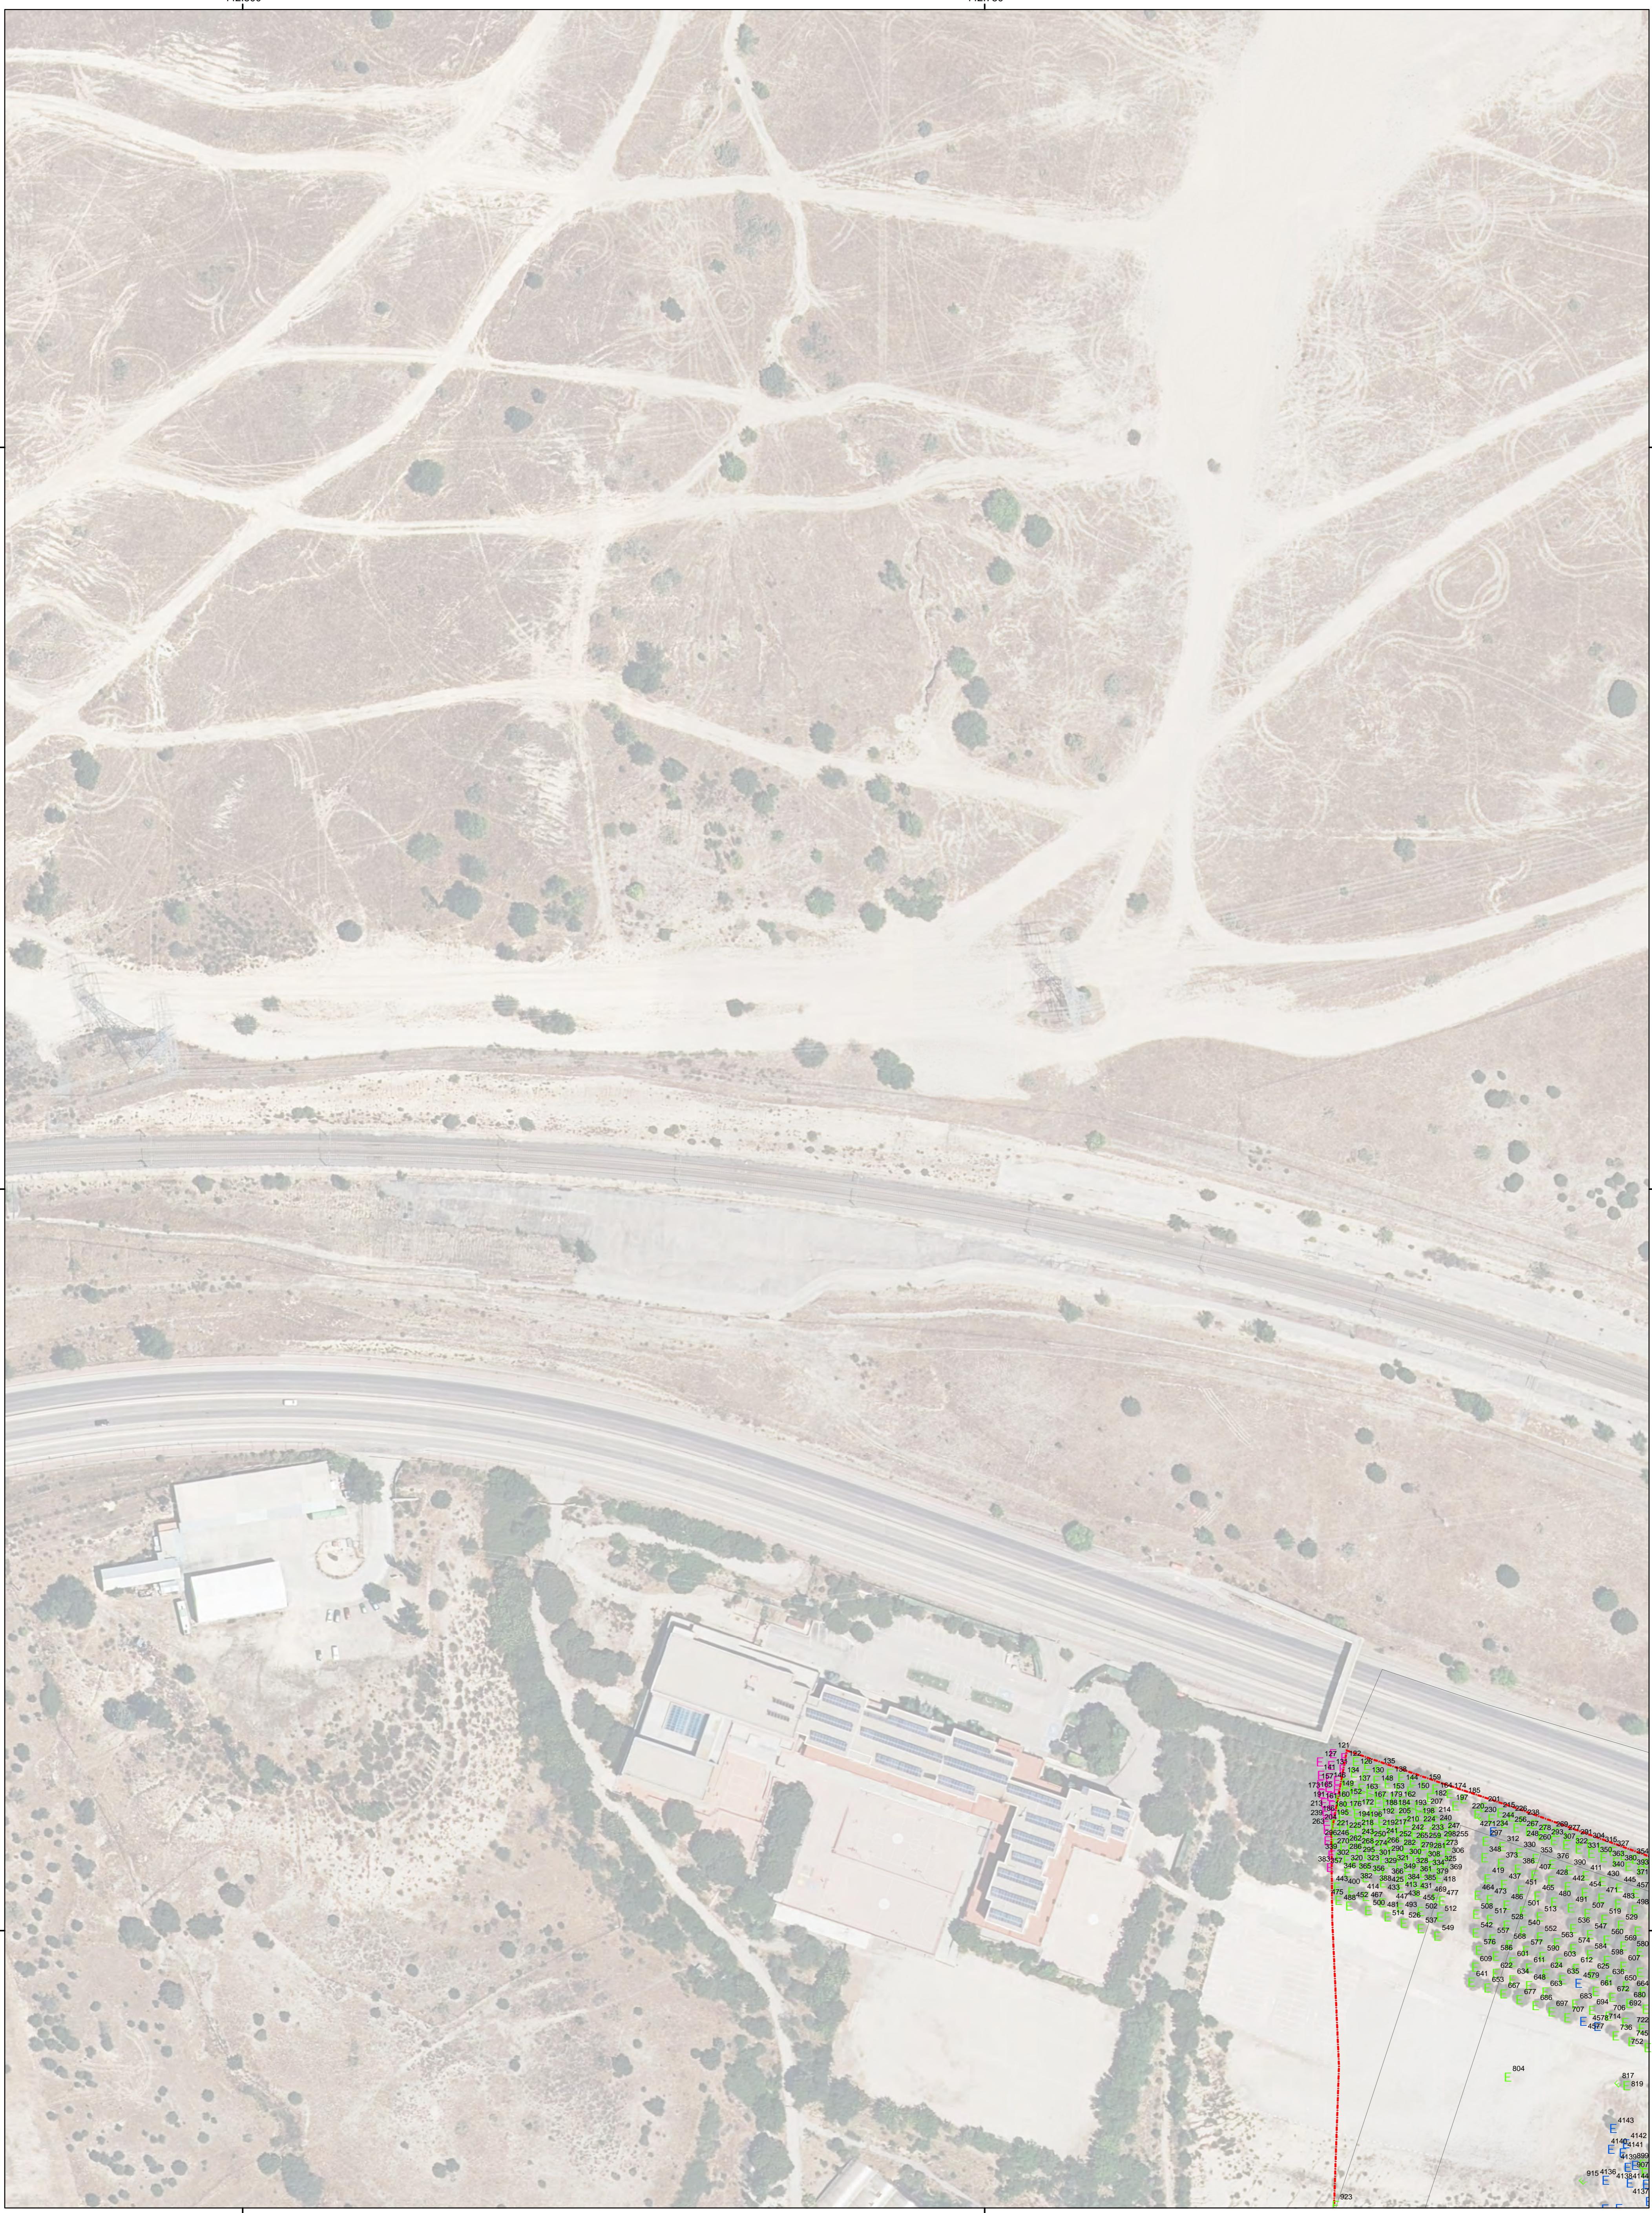
Los resultados del presente Estudio de Arbolado se muestran de manera gráfica en el Plano nº1.- *Localización de los ejemplares inventariados* y de forma de tablas en los siguientes anexos:

En los planos que se incluyen en el presente Anexo se incluyen tanto los ejemplares inventariados en el año 2017 como los nuevos ejemplares identificados.
