MEMORIA FINAL TRABAJOS RESTAURACIÓN PINTURAS MURALES BÓVEDA CRUCERO

Iglesia Parroquial de Ntra. Sra. de la Asunción de ALGETE (Madrid)

María de la O Vargas Ruiz

Madrid 2017

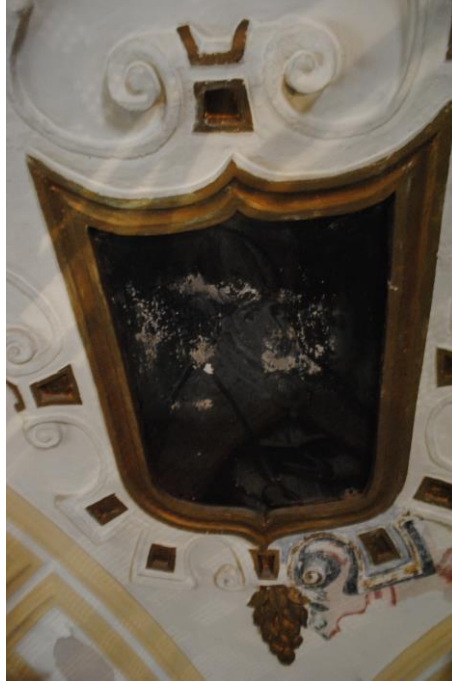
San Agustín

La capa pictórica de las pinturas de San Gregorio y san jerónimo se encuentran desprendidas, contando con numerosas lagunas pictóricas y encontrando pasmados que hacen invisible la capa pictórica conservada.

Observamos deposición de polución ambiental sobre el estrato pictórico que bien puede encontrarse adherida de forma superficial o encontrarse introducida en la superficie porosa del temple que compone la capa pictórica. Esta suciedad ennegrece la capa pictórica y oculta la policromía original con tal intensidad que desde el punto de vista lógico del espectador no se advierten ni las formas representadas.

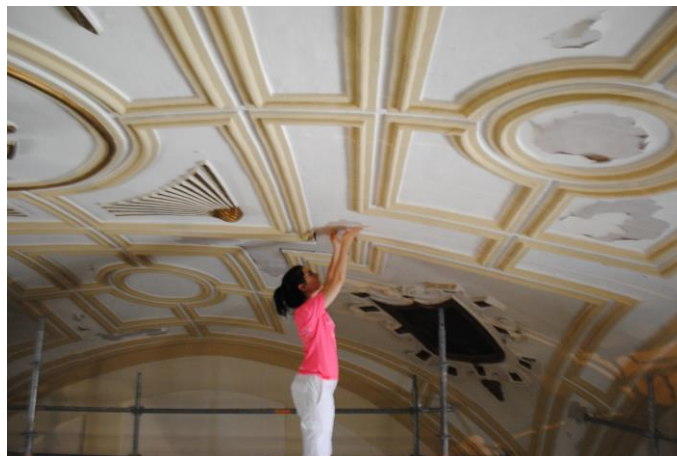
Eliminación de repinte generalizado en el total de la superficie de la bóveda, que ocultaba el mortero original, de tono rosáceo imitando piedra; dicho repinte así mismo cubría la pintura que decora el derredor de los escudos así como la policromía de los volúmenes.

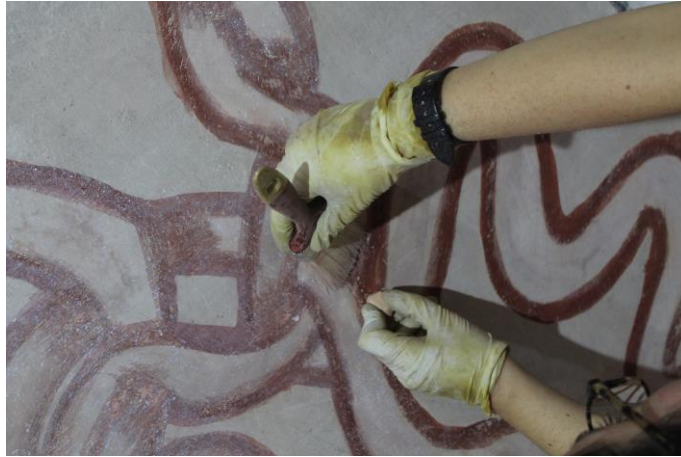
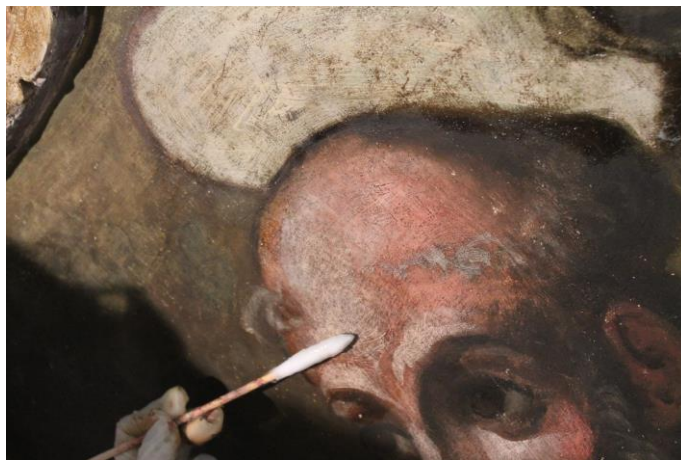
Los problemas de filtración de humedad y condensación en superficie causaron el pasmado de la capa pictórica que fueron eliminados empleando una regeneración química de la capa pictórica.
