INFORME FINAL DE ACTUALIZACIÓN DE OBRA DEL PUENTE JUNTO A MONESTERIO EN LOS TÉRMINOS MUNICIPALES DE SAN LORENZO DE EL ESCORIAL Y EL ESCORIAL

Levantamiento del estado actual del puente junto a Monasterio
(San Lorenzo de El Escorial - El Escorial, Madrid)

Restauración del puente junto a Monesterio
(San Lorenzo de El Escorial - El Escorial, Madrid)

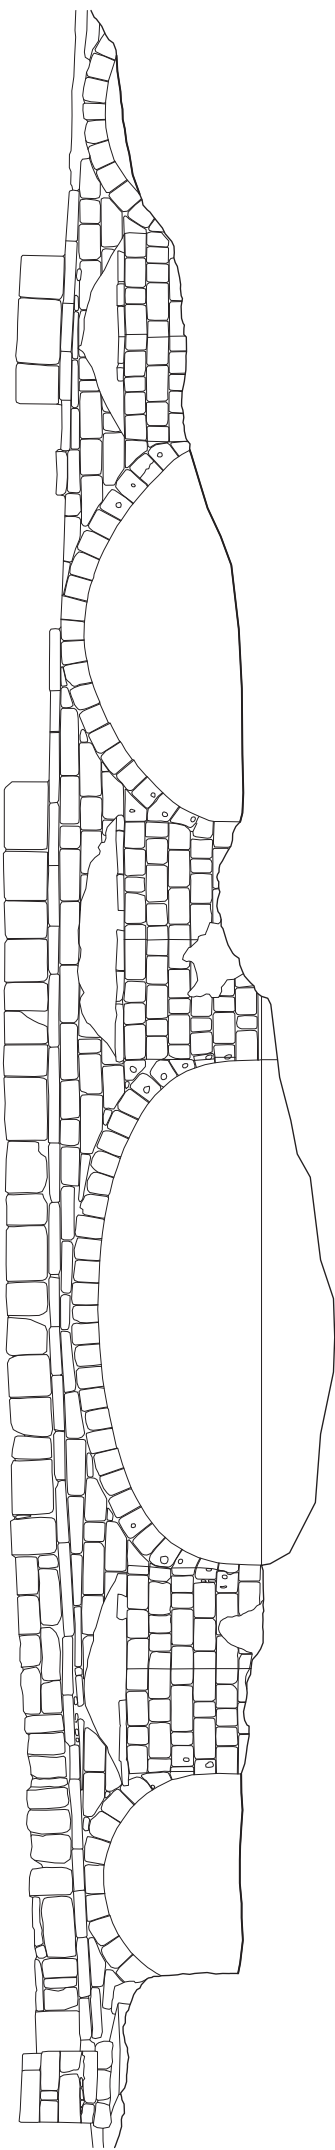
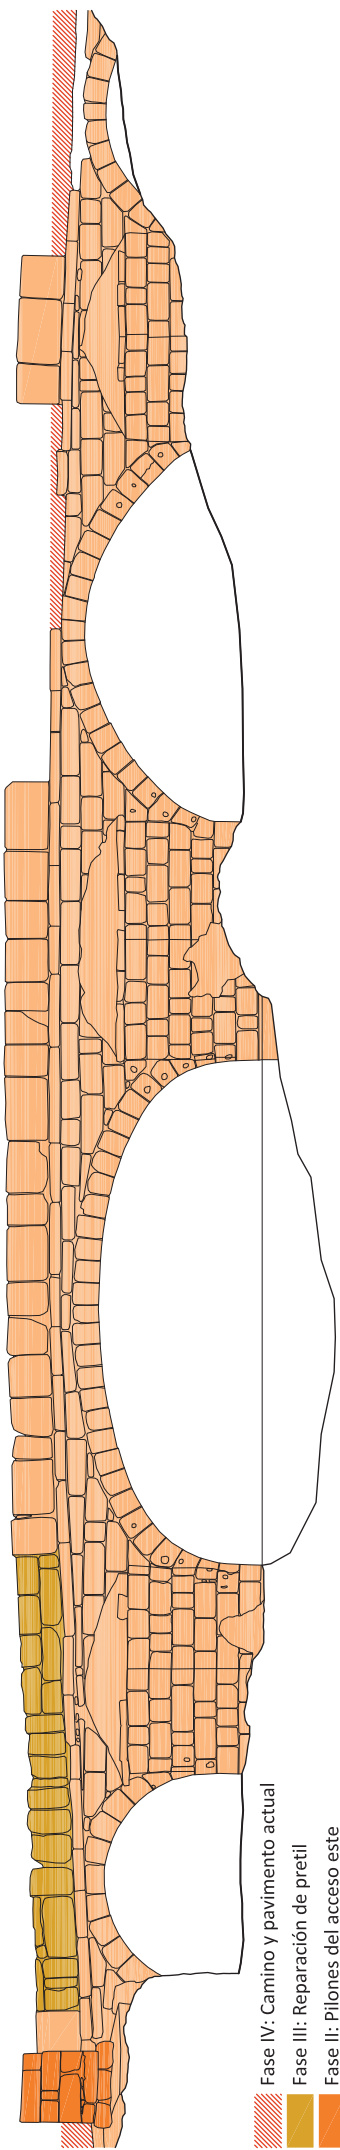
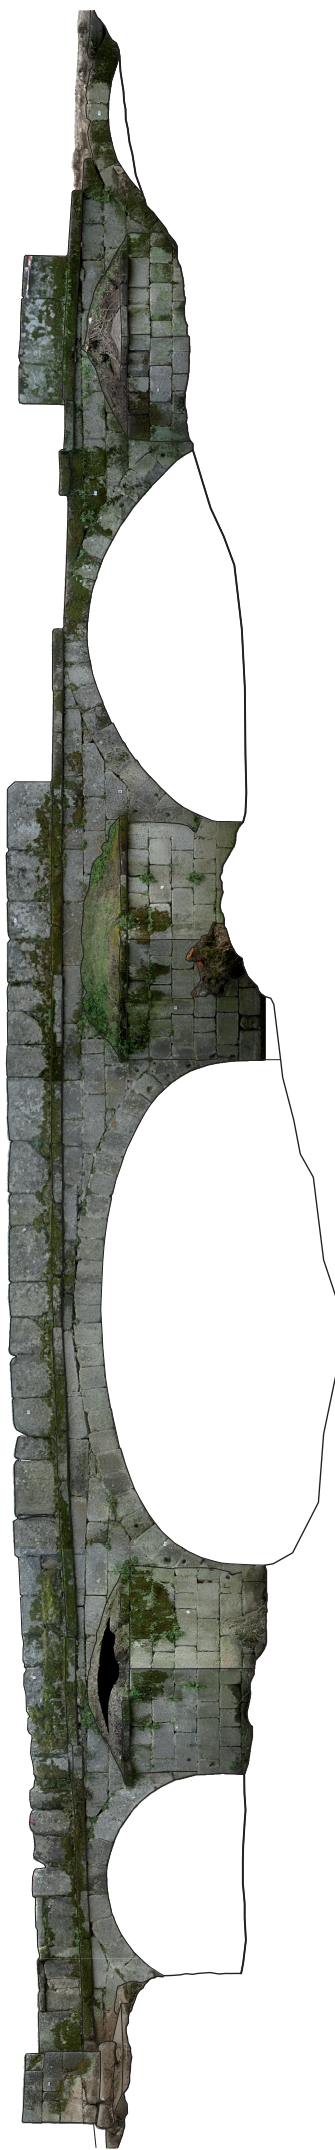
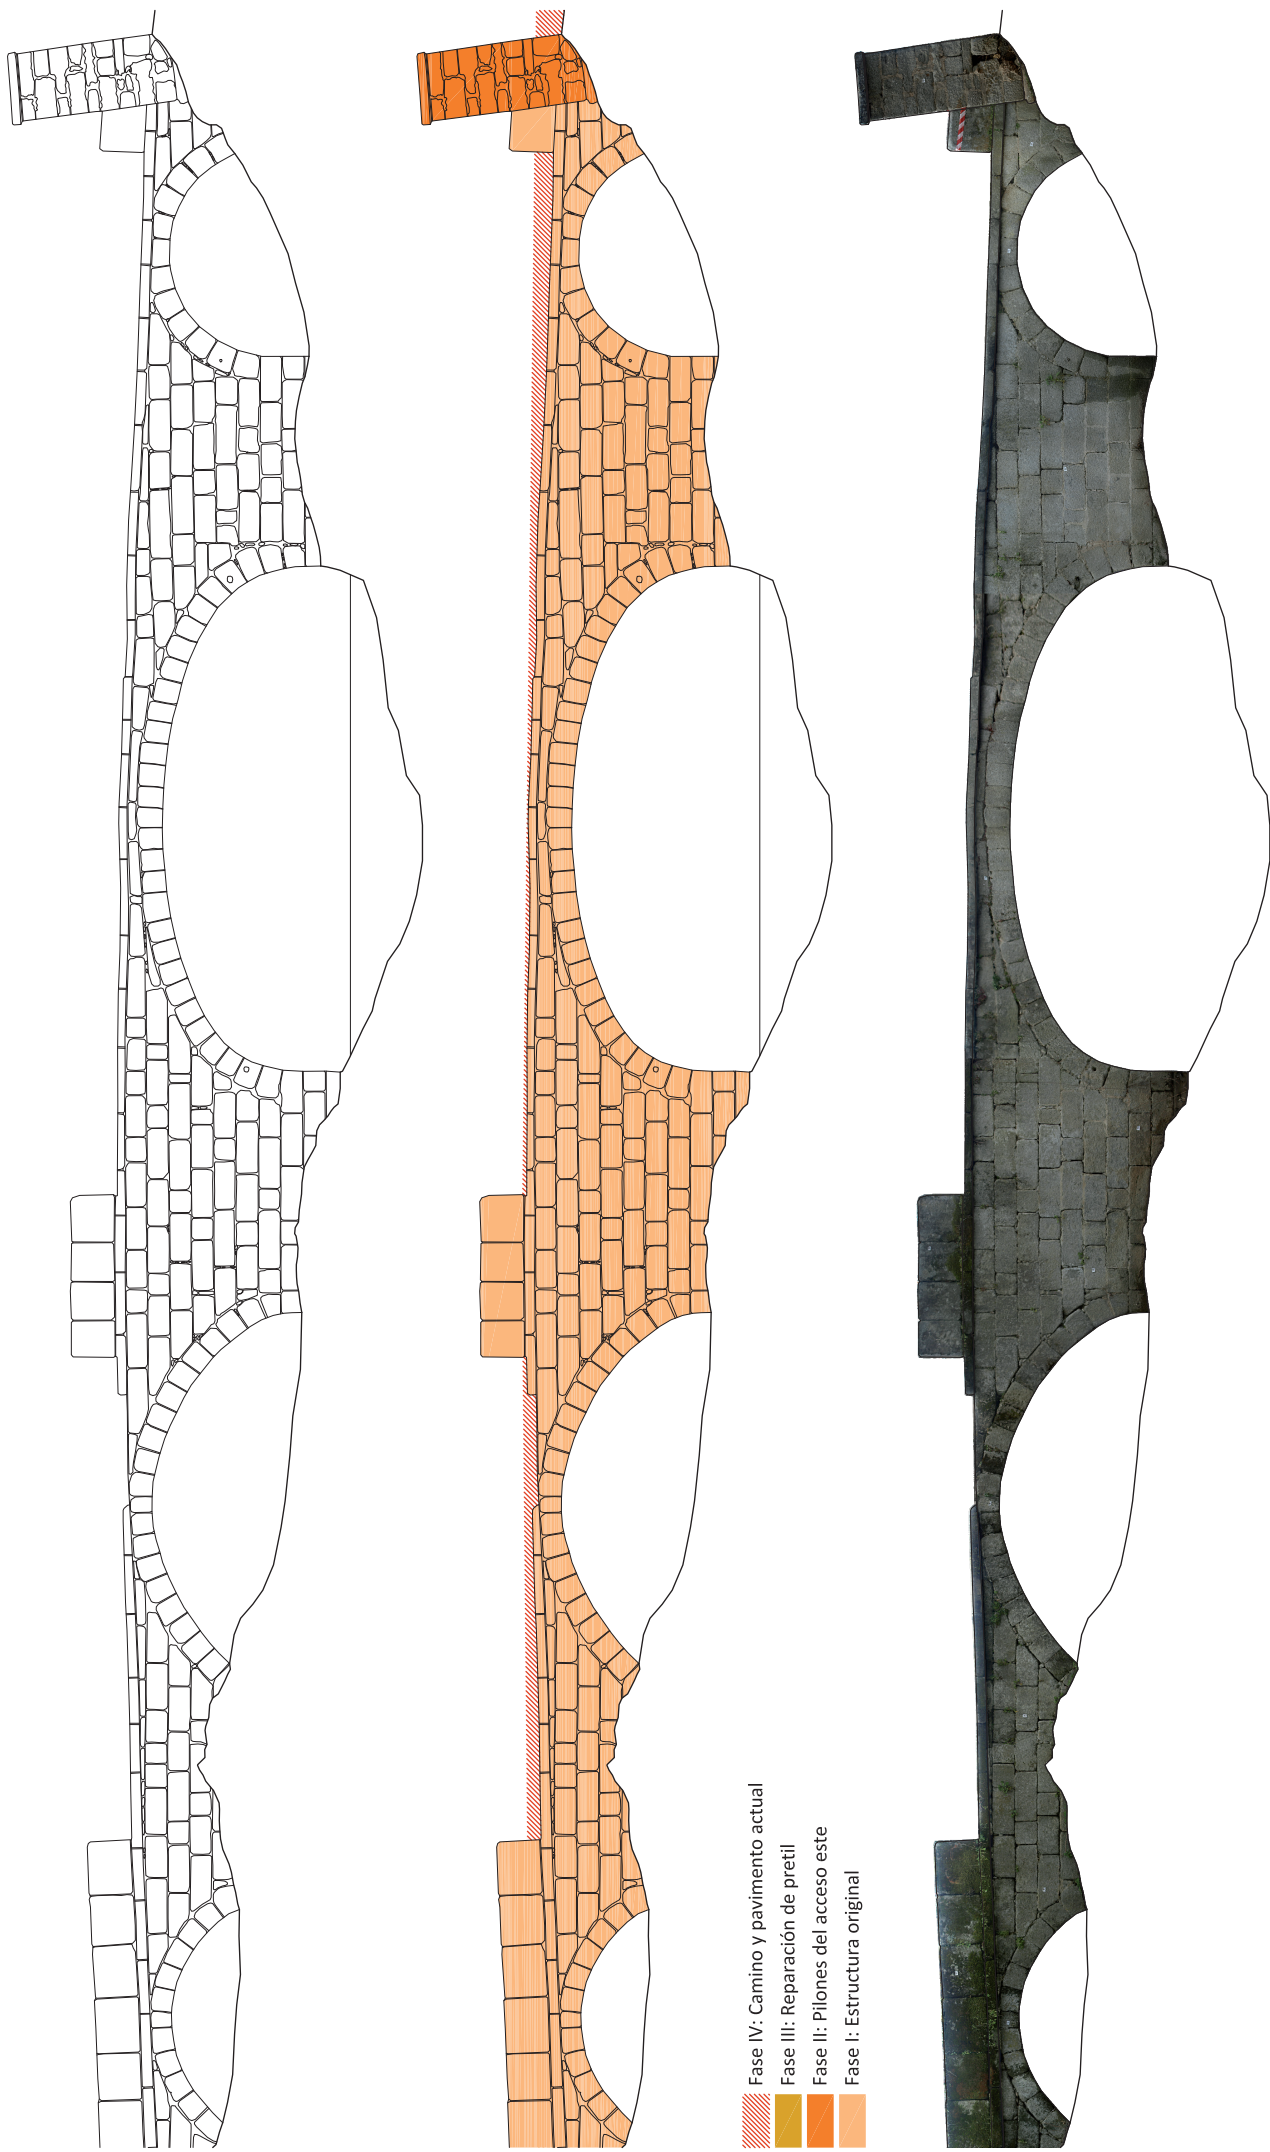
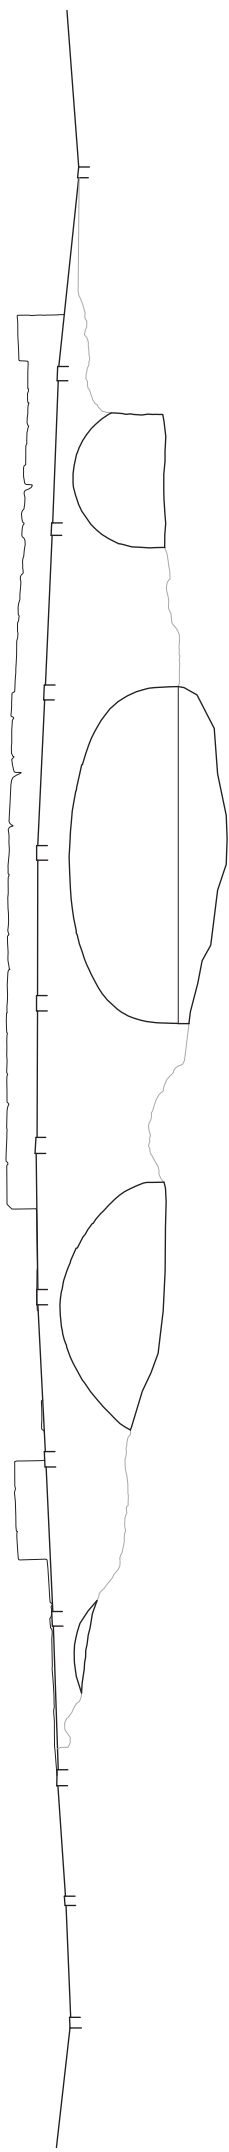
12

- Fase IV: Camino y pavimento actual
- Fase III: Reparación de pretil
- Fase II: Pilones del acceso este
- Fase I: Estructura original
