AUDITORÍA DE CALIDAD DEL SERVICIO DE MANTENIMIENTO DE
LOS HOSPITALES “INFANTA ELENA” (VALDEMORO), “REY
JUAN CARLOS” (MÓSTOLES), GENERAL DE VILLALBA Y
TORREJÓN.

NºEXPEDIENTE: P.A. SER-32/2016-AE

ENERO 2017

HOSPITAL GENERAL DE VILLALBA

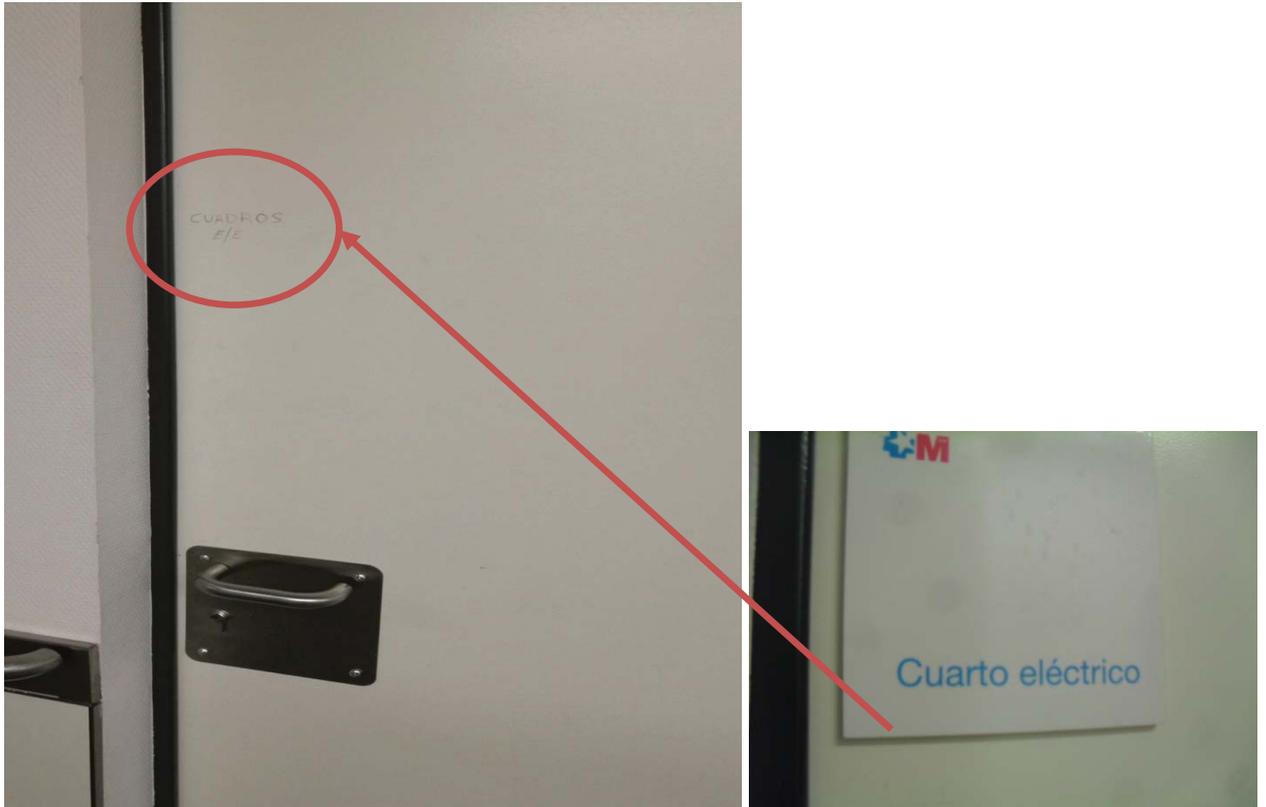
- INCIDENCIA LEVE: Se considera un área de mejora llevar a cabo la sustitución de las jaboneras metálicas por otras de otro material que no se oxide, que mejore la impresión de limpieza y mantenimiento. Por otro lado, se recomienda colocar carteles de señalización de los cuartos técnicos, con objeto de su correcta identificación:

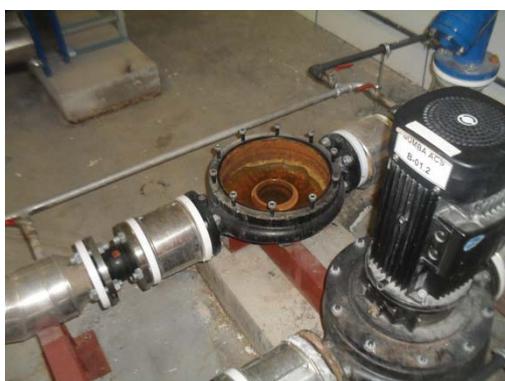
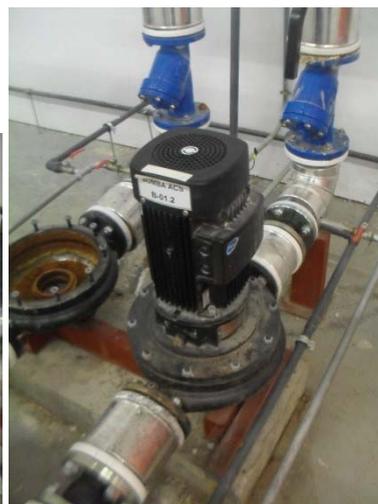
- INCIDENCIA LEVE: Tener en cuenta lo referido en el informe del estado de las instalaciones de climatización de IDC-SALUD en Hospital General de Villalba realizado por ELECENOR. Se adjunta en el anexo 5.3.
- INCIDENCIA MEDIA: En el momento de la auditoría, una de las dos bombas de ACS estaba averiada, debiendo ser sustituida:

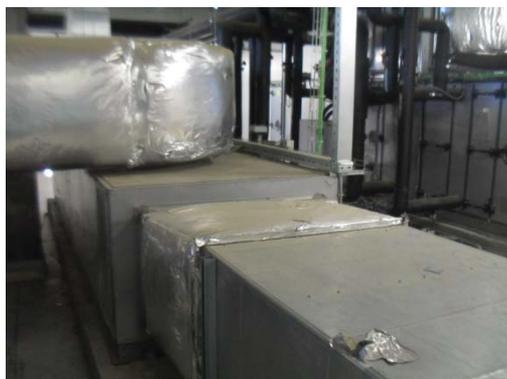
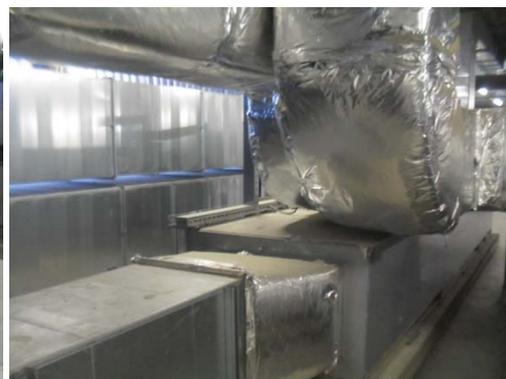
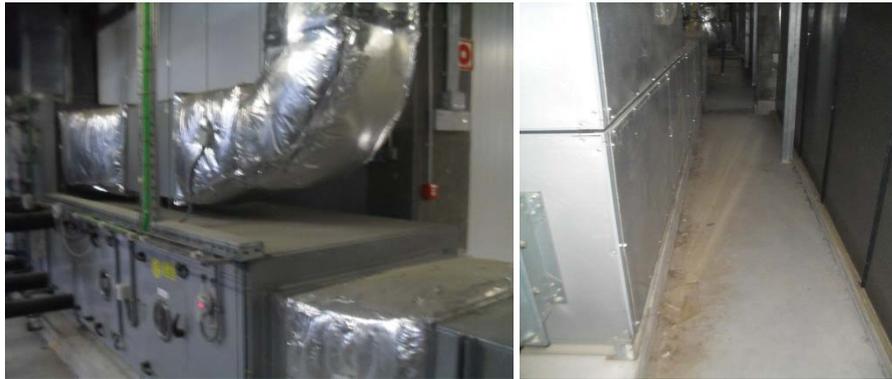
- INCIDENCIA LEVE: En el momento de la auditoría se ha podido evidenciar un elevado grado de limpieza y mantenimiento de las UTA's en los diversos casetones inspeccionados (4/15), si bien, de forma puntual se ha observado suciedad exterior en varias de ellas:

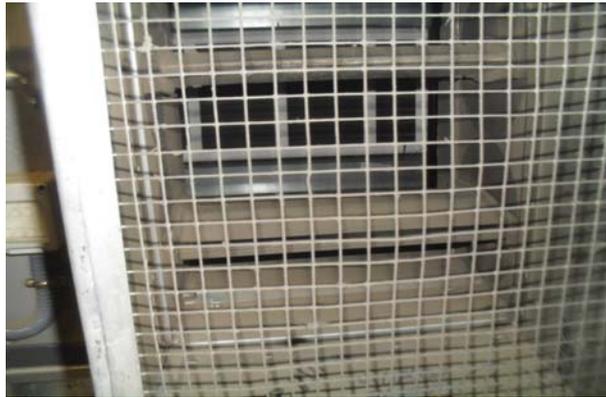
- INCIDENCIA LEVE: En el momento de la auditoría, se han observado de forma muy puntual tres filtros con suciedad (de los 15 revisados), tratándose de trabajos pendientes de realizarse e identificados por el Departamento de Mantenimiento, en relación con la limpieza y mantenimiento de los filtros de los climatizadores inspeccionados:

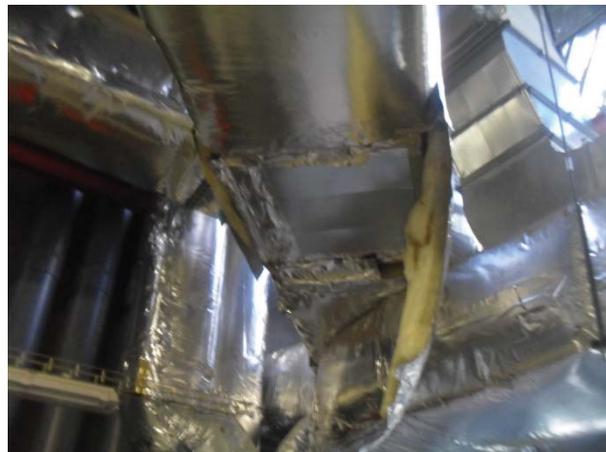
- INCIDENCIA LEVE: De forma muy puntual, se ha observado en el momento de la auditoría un aislamiento calorífico de los conductos de climatización en mal estado:

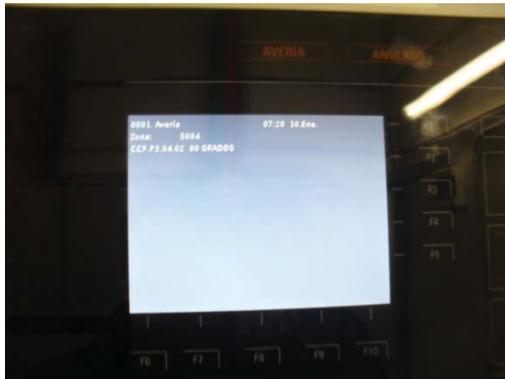
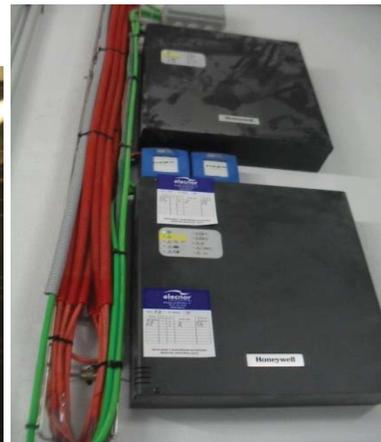
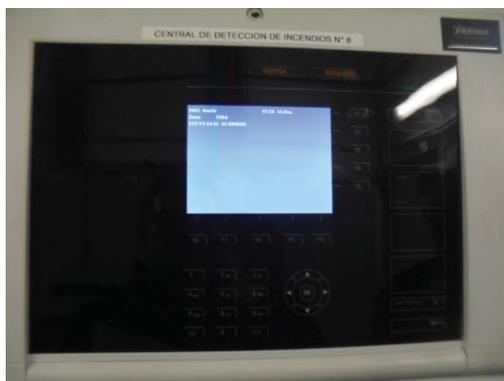
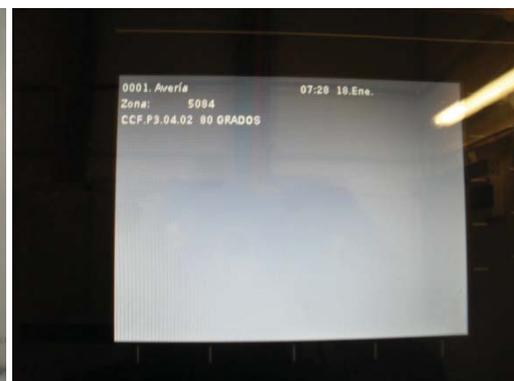
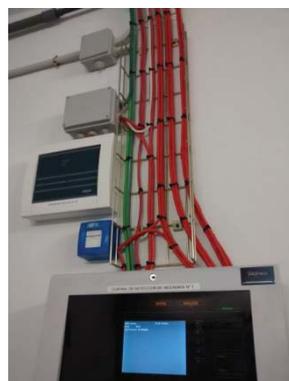
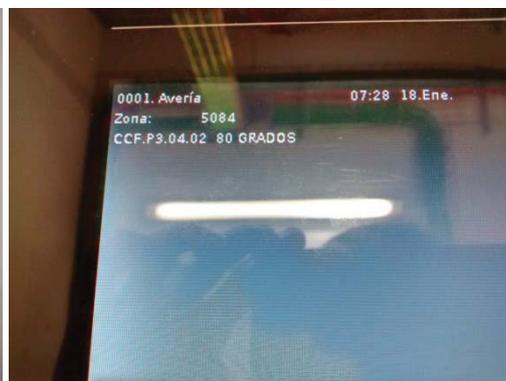
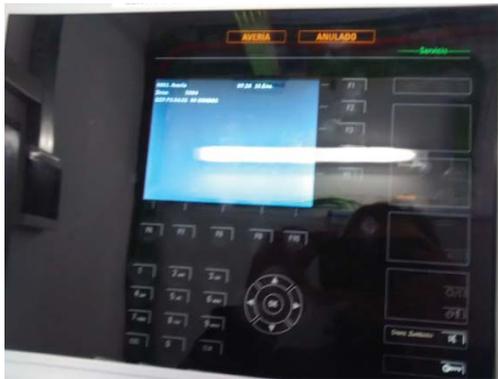
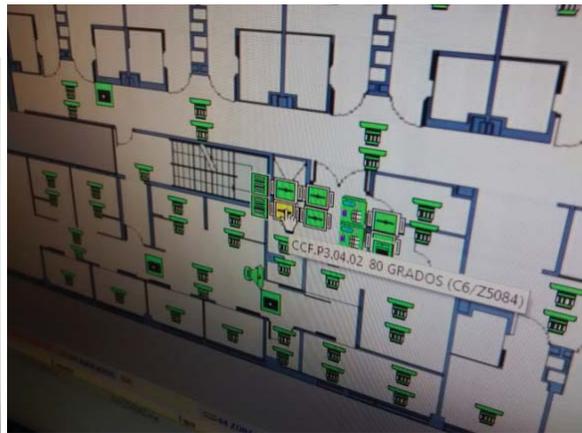
- INCIDENCIA MEDIA: En el momento de la auditoría, no se ha podido evidenciar que se hayan subsanado las anomalías detectadas por JOMAR en junio y julio de 2016, en el grupo de bombeo de PCI y en las centrales de incendio. Se adjunta en el anexo 5.10.
- INCIDENCIA MEDIA: Se han revisado de manera visual 3 centrales de control de incendios del Hospital, encontrando que todas ellas están indicando averías o alarmas:

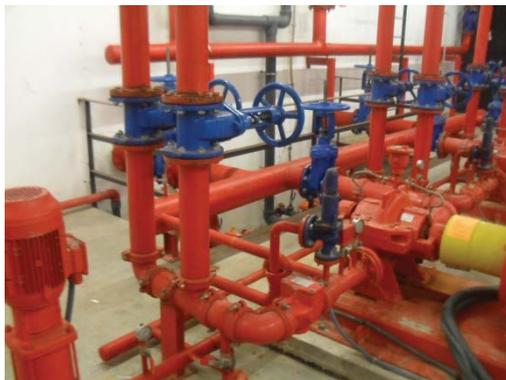
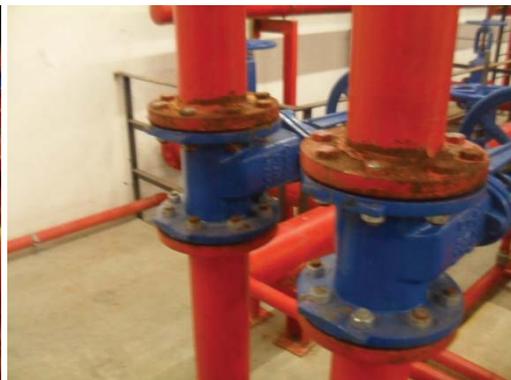
- **INCIDENCIA MEDIA:** En el momento de la auditoría, se ha podido detectar oxidación en algunas zonas de las tuberías de la instalación de PCI que se ubican en la sala de aljibes, observándose oxidación y desprendimiento de la pintura superficial de protección, debido a la condensación producida en la sala, situación que ha mejorado abriendo las puertas de la sala de aljibes de PCI, si bien, se recomienda mejorar la ventilación de dicha sala, permaneciendo las puertas de acceso a las mismas cerradas bajo llave. Normativa incumplida: DB SI-4 del REAL DECRETO 314/2006, de 17 de marzo, por el que se aprueba el Código Técnico de la Edificación. Repercusión: el avance en la oxidación puede repercutir en el espesor útil de la sección y en el deterioro irreversible de la tubería. Valoración técnica acciones correctivas: limpieza de oxido y renovación del tratamiento superficial de protección de la carcasa contra futuras oxidaciones:

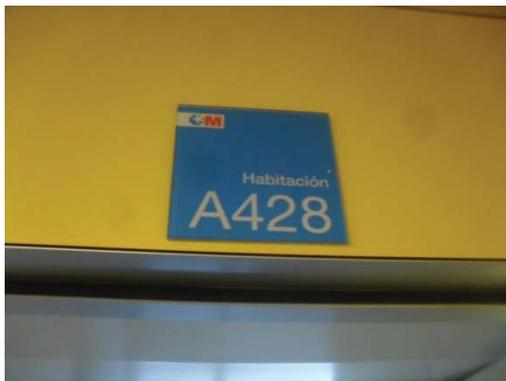
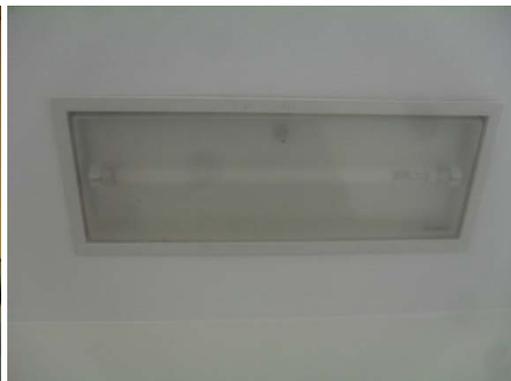
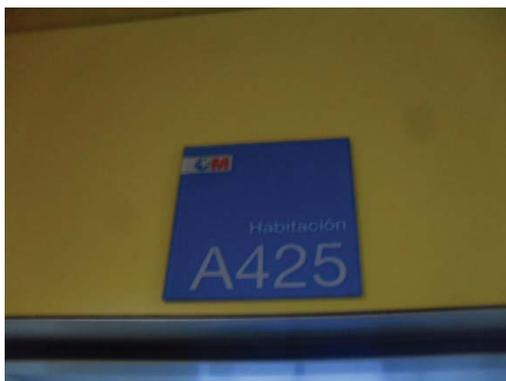
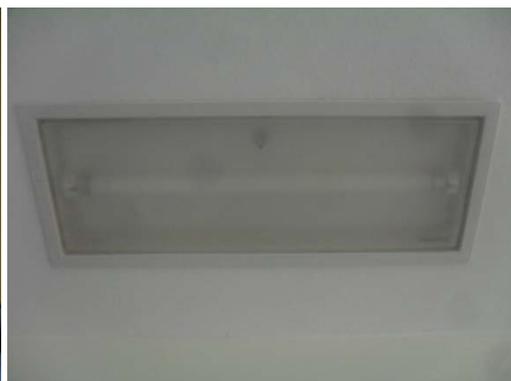
- INCIDENCIA MEDIA: En el momento de la auditoría, no se ha podido evidenciar que las luces de emergencia de dos habitaciones de hospitalización estuviesen operativas, debiendo el Departamento de Mantenimiento subsanar esta situación:

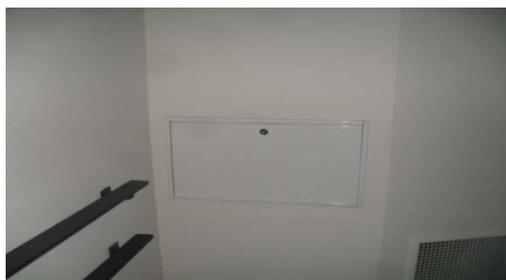
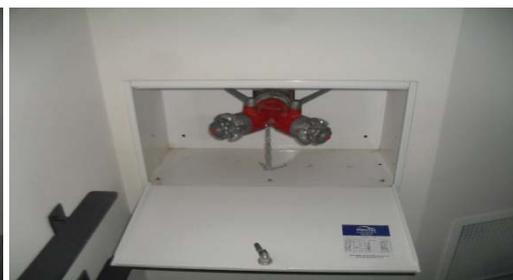
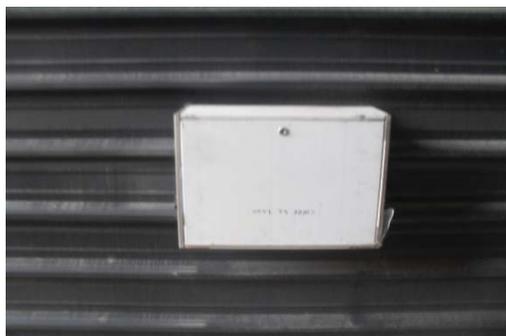
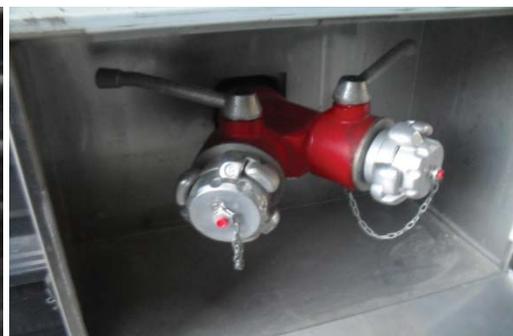
- INCIDENCIA LEVE: En el momento de la auditoría, no se ha podido evidenciar la pegatina de USO EXCLUSIVO DE BOMBEROS en las columnas secas existentes en el Hospital:

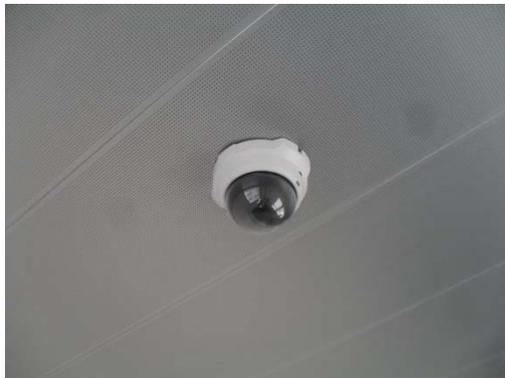
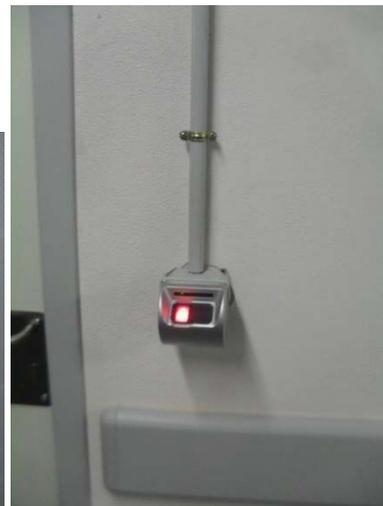
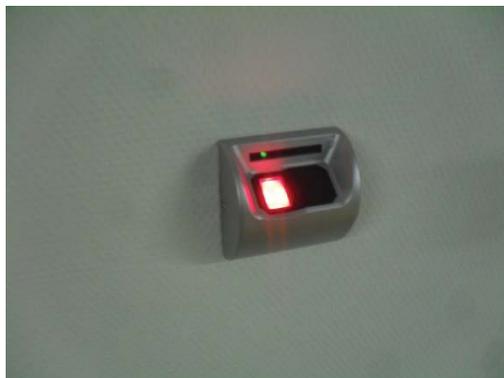
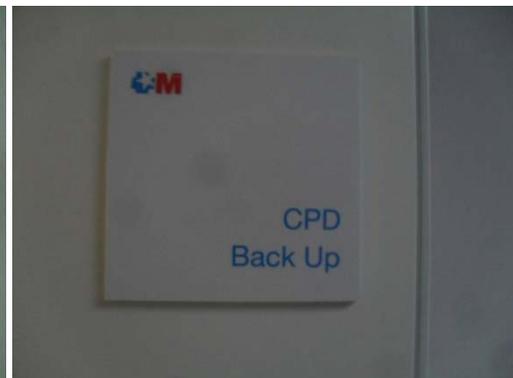
La instalación de seguridad y vigilancia en general se encuentra operativa y el estado de la misma es correcto. El sistema combina un control de accesos a ciertas salas por contactos magnéticos y un CCTV que controla una red de cámaras de seguridad.

Existe un sistema de control de accesos por huella digital que en la actualidad no se encuentra operativo por no considerarse necesario, salvo en farmacia y en el CPD, que sí está funcionando.

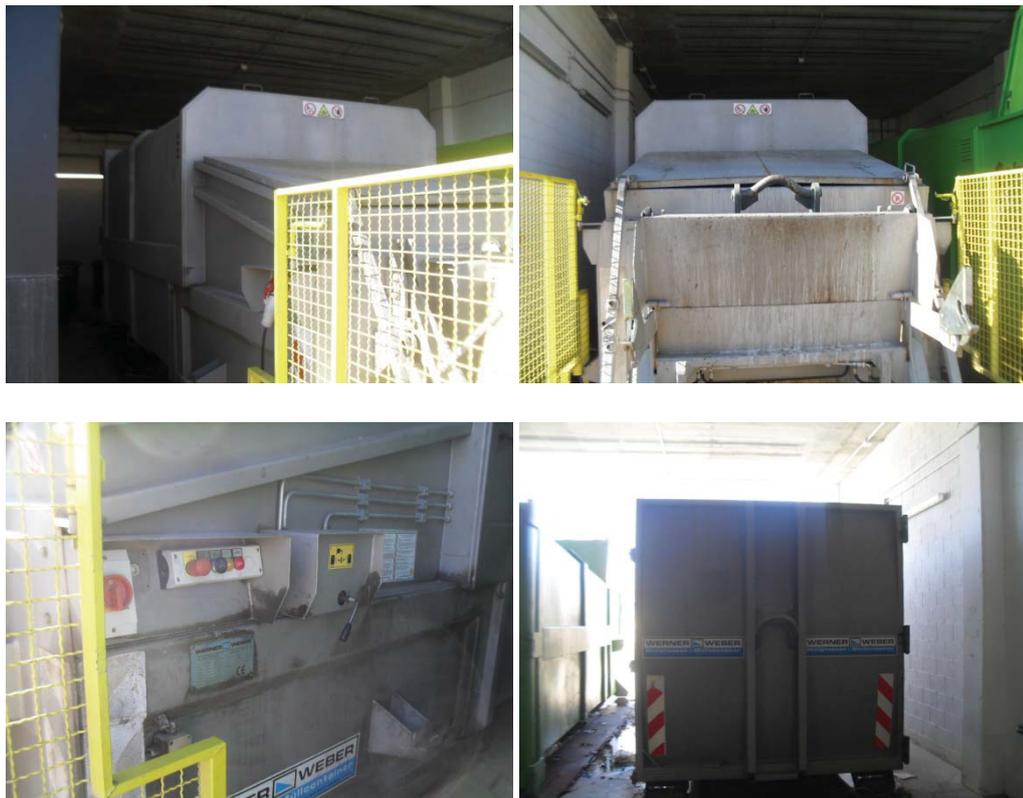
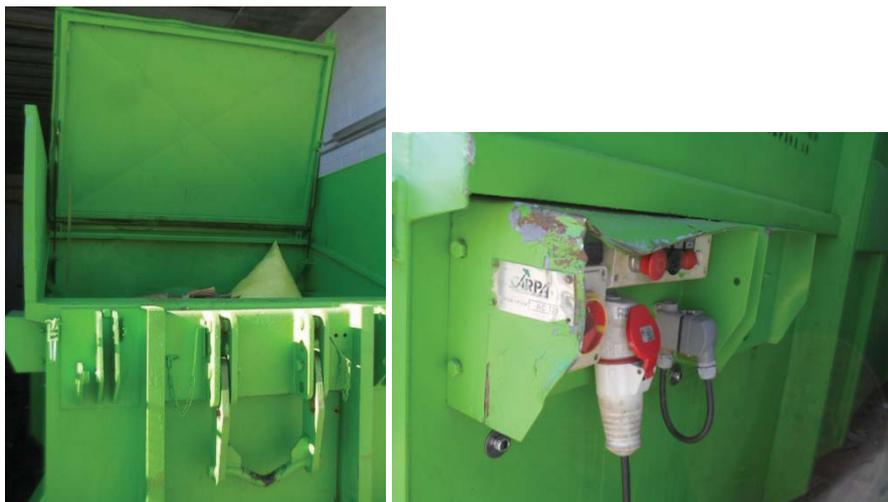
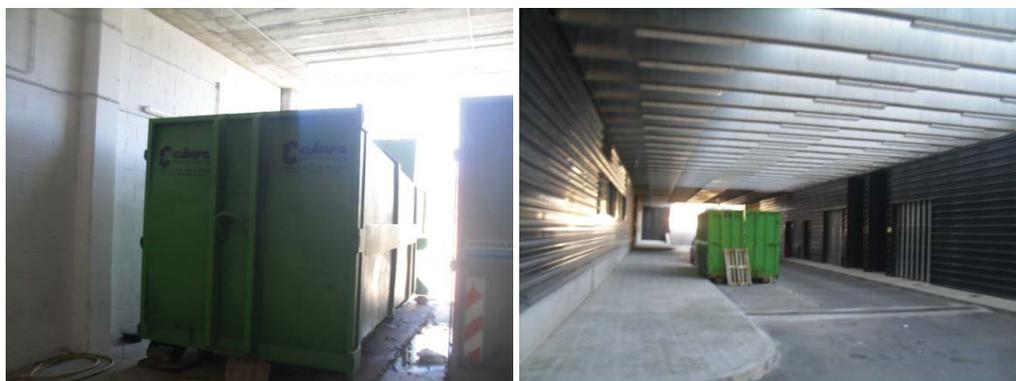
La instalación de compactadoras de residuos clasificados se encuentra en correcto estado, tal como se evidencia en las siguientes imágenes:

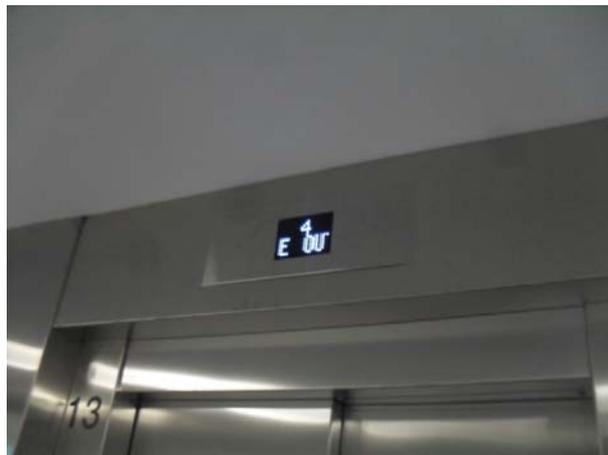
- INCIDENCIA MEDIA: En el momento de la auditoría, el ascensor 13 estaba fuera de servicio:
