# RESTAURACIÓN DE LA IGLESIA PARROQUIAL DE CIEMPOZUELOS INTERIOR DEL TEMPLO. FASE III

JOSÉ RAMÓN DURALDE ARQUITECTO

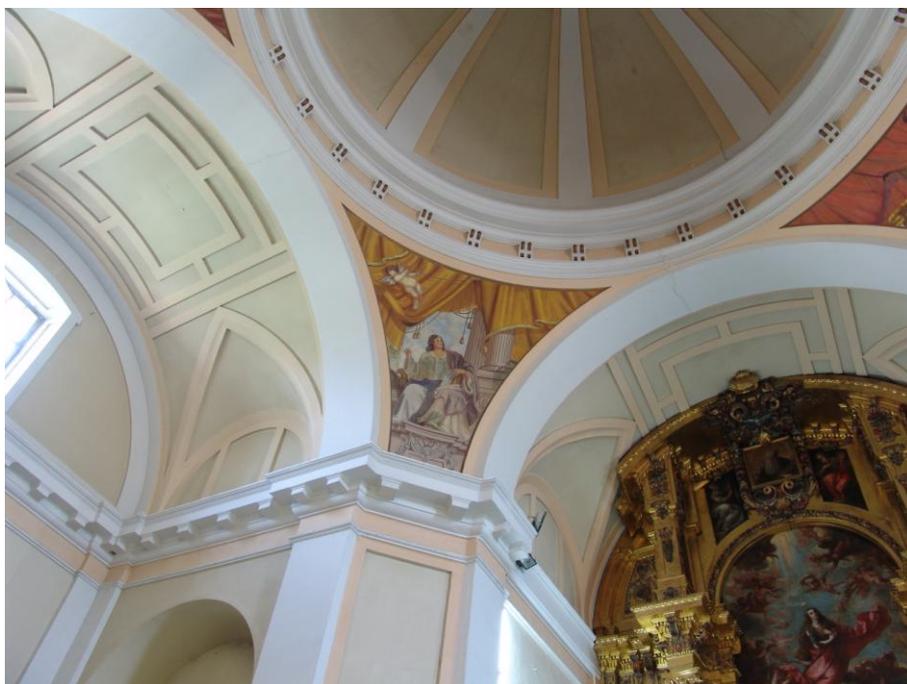
Así lo ponen de manifiesto unos cortos tramos de muro inacabados que avanzan hacia la nave mayor desde el crucero, que de haberse completado, hubieran llegado a sustituir completamente a los de la antigua nave para conformara un conjunto homogéneo con la cabecera.

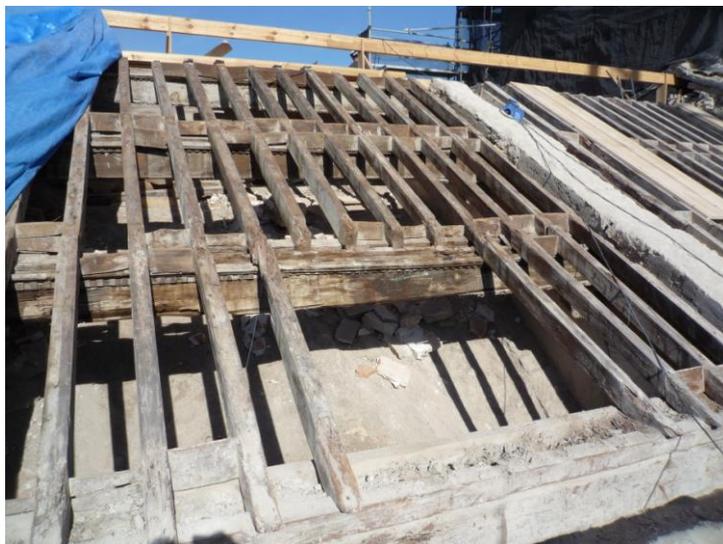
Como hemos indicado, sobre la bóveda de la nave se encuentra una cubierta de madera con labra decorativa en los canes y arrocabe, sin duda concebida para ser vista y que lo fue hasta que se decidió ocultarla con la bóveda de ladrillo que vemos desde el interior del templo.

Esa cubierta se resuelve con grandes jácenas paralelas al eje del templo que apoyan sobre arcos fajones de ladrillo hoy ocultos, coincidentes con los contrafuertes. Tales arcos muestran un revoco que imita cantería bien escuadrada simulando además un sombreado que correspondería a un almohadillado. En realidad se trata de un sistema de grandes muros diafragma abiertos por un gran arco, un concepto estructural muy distinto al adoptado posteriormente en la cabecera.

Sobre los arcos un durmiente de madera por cada lado forma los faldones y un sistema de nudillos conforman un almizate. Sobre los durmientes, grandes piezas de madera de igual sección que las jácenas que también apoyan en los durmientes perpendicularmente y con la misma decoración que éstas, una guirnalda de hojas de laurel en las aristas inferiores y una cornisilla con dentículos muy marcados en las superiores.

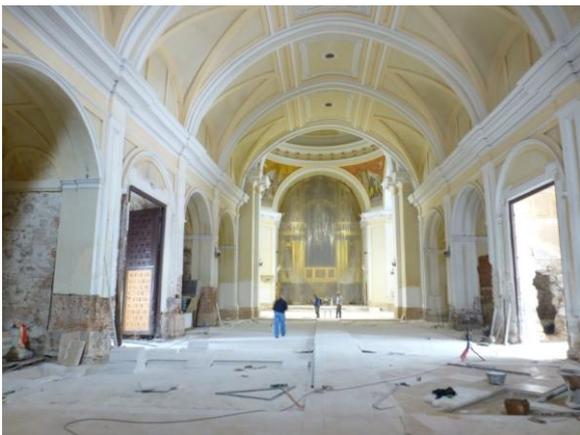
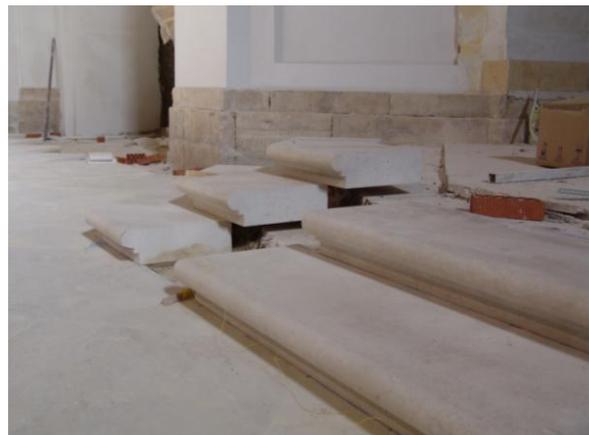
Además de completar la instalación de suelo radiante, caso concluida en la fase anterior, se colocará el solado faltante de acuerdo al diseño ya aprobado y que sirvió para colocar la mayor parte de las losas de piedra de Colmenar el pasado año 2015.

No me extiendo por tanto en este aspecto de la obra, ya explicado en el proyecto correspondiente a la fase anterior. Colocada ya la piedra en la mayor parte de la superficie de la iglesia, en un nivel casi veinte centímetros más bajo que el del suelo anterior, se percibe ya la mejora de las proporciones del templo y las del

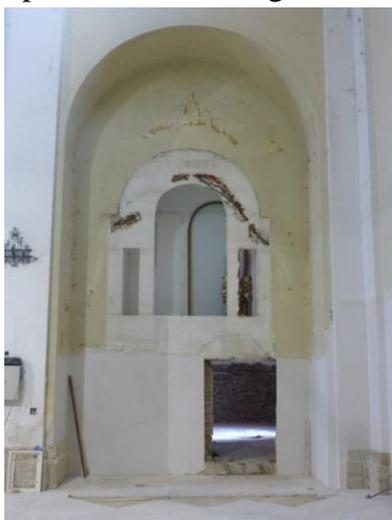
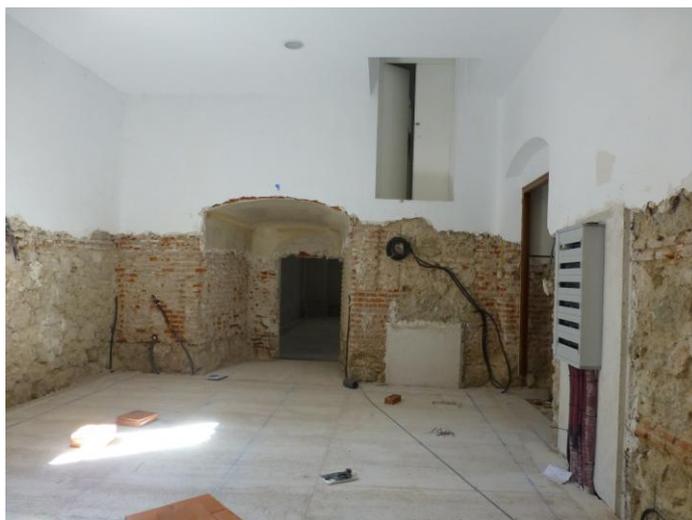
Respecto del altar existente bajo el arco del crucero sur, de iguales características a los tapiados del presbiterio, proponemos su traslado por tratarse de un retablo reciente compuesto de diversos elementos de otros retablos y no tratarse claramente de una obra que haya permanecido en ese lugar más allá de unas décadas, desde que fue reformado ese muso para albergar en su interior una imagen de la Virgen, después de la última guerra.

El traslado permitirá reabrir una puerta original de acceso desde el crucero a la sacristía, que se añade a la ya existente desde el presbiterio.

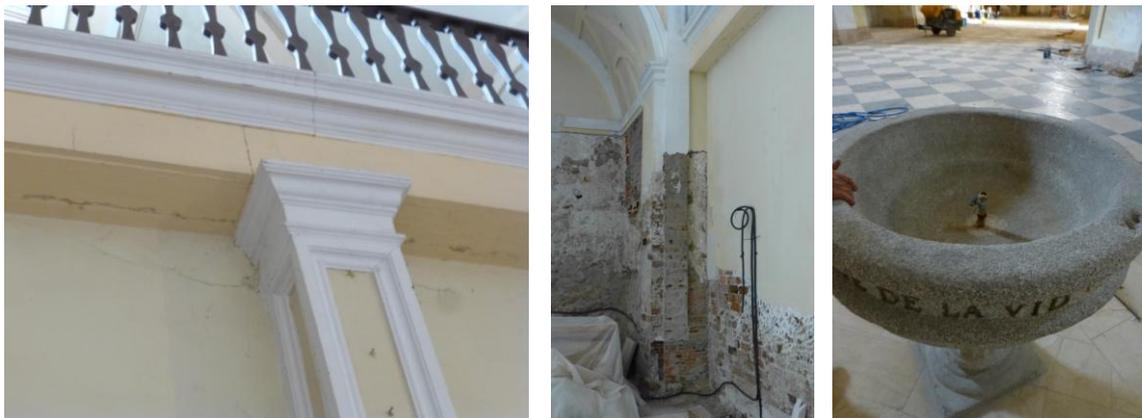
Desconocemos el aspecto anterior del posible coro por los que se mantendrá el existente con pequeñas mejoras en el encuentro de la nave y las pilastras, aparentemente de madera revestida para simular un pilar de obra. Además se ampliará la estrecha puerta (nueva) de acceso para que permita el paso de las carrozas de Semana Santa con sus pasos y así evitar su “estacionamiento” en la nave, dado que al parecer las Cofradías carecen de espacio para ello fuera de edificio parroquial.

También se mejorará sencillamente la balaustrada, dando volumen a los balaustres, todo dentro del criterio de mejorar en algo este añadido sin calidad pero útil, para que el menos pase desapercibido y sea congruente con el resto del templo.

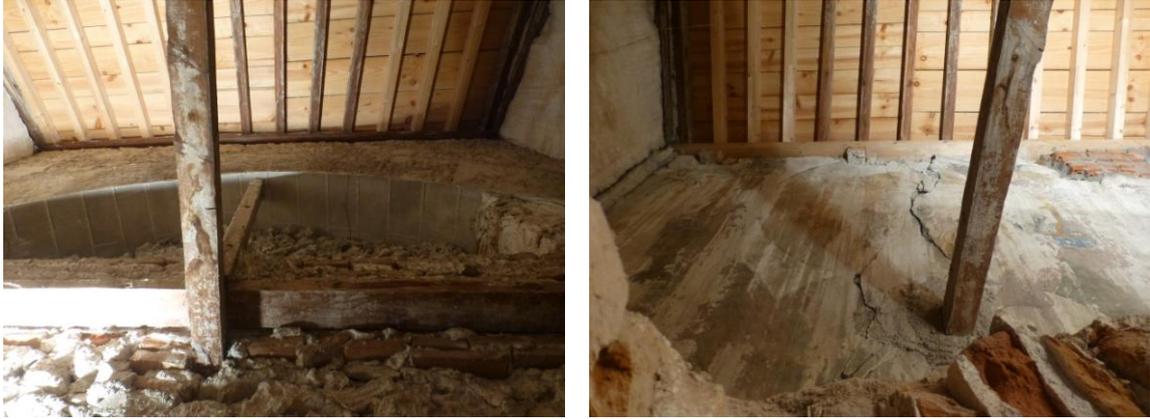
En la zona superior, es sencillo colocar un andamio dada la gran resistencia de la bóveda, de una rosca de ladrillo. Además de consolidar y limpiar la pintura, fijando las zonas semi desprendidas o pulverulentas, ha de consolidarse la base de los

revestimientos y cerrarse algunas fisuras antiguas.

Además debe eliminarse un larguero de madera que se ha empotrado en el muro rompiendo la pintura, cuya misión es de apoyo y arriostramiento de la estructura superior que estabiliza el muro de cierre del vano existente entre el arco decorativo situado a nivel más bajo y el arco del siglo XVI situado a nivel superior.

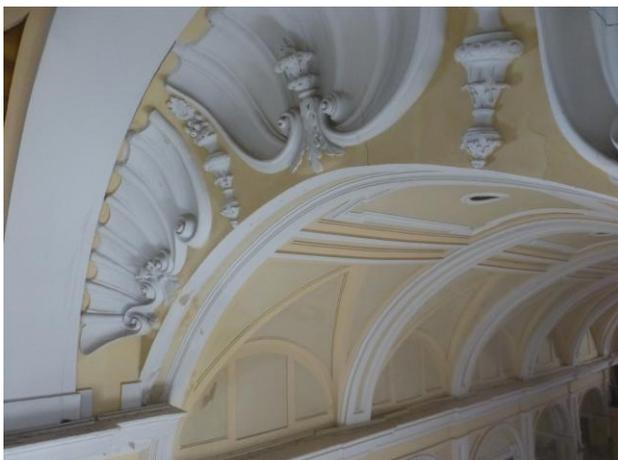
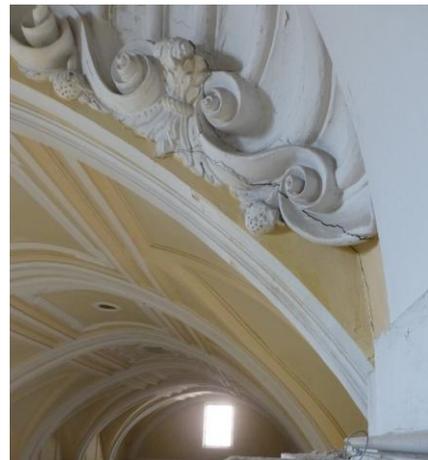
Se restaurarán los yesos del elemento decorativo que sirve de transición entre el arco fajón aludido y el que corresponde al crucero, ambos inmediatos y paralelos pero con distinta altura y desarrollo. Ese espacio en forma de luna está decorado con yesos inspirados en las conchas marinas, presentando diversas fisuras que se repararán con yeso y pequeñas varillas de fibra de vidrio.
