ESTUDIO DE CARACTERIZACIÓN DE LA CALIDAD DE LOS SUELOS

**PLAN PARCIAL DE REFORMA INTERIOR DEL ÁMBITO
SU-RA-1 “CANTO REDONDO – PANTANO DE SAN JUAN”
SAN MARTÍN DE VALDEIGLESIAS (MADRID)**

GLOBAL OLIVANTE, S.L.

Enero 2023

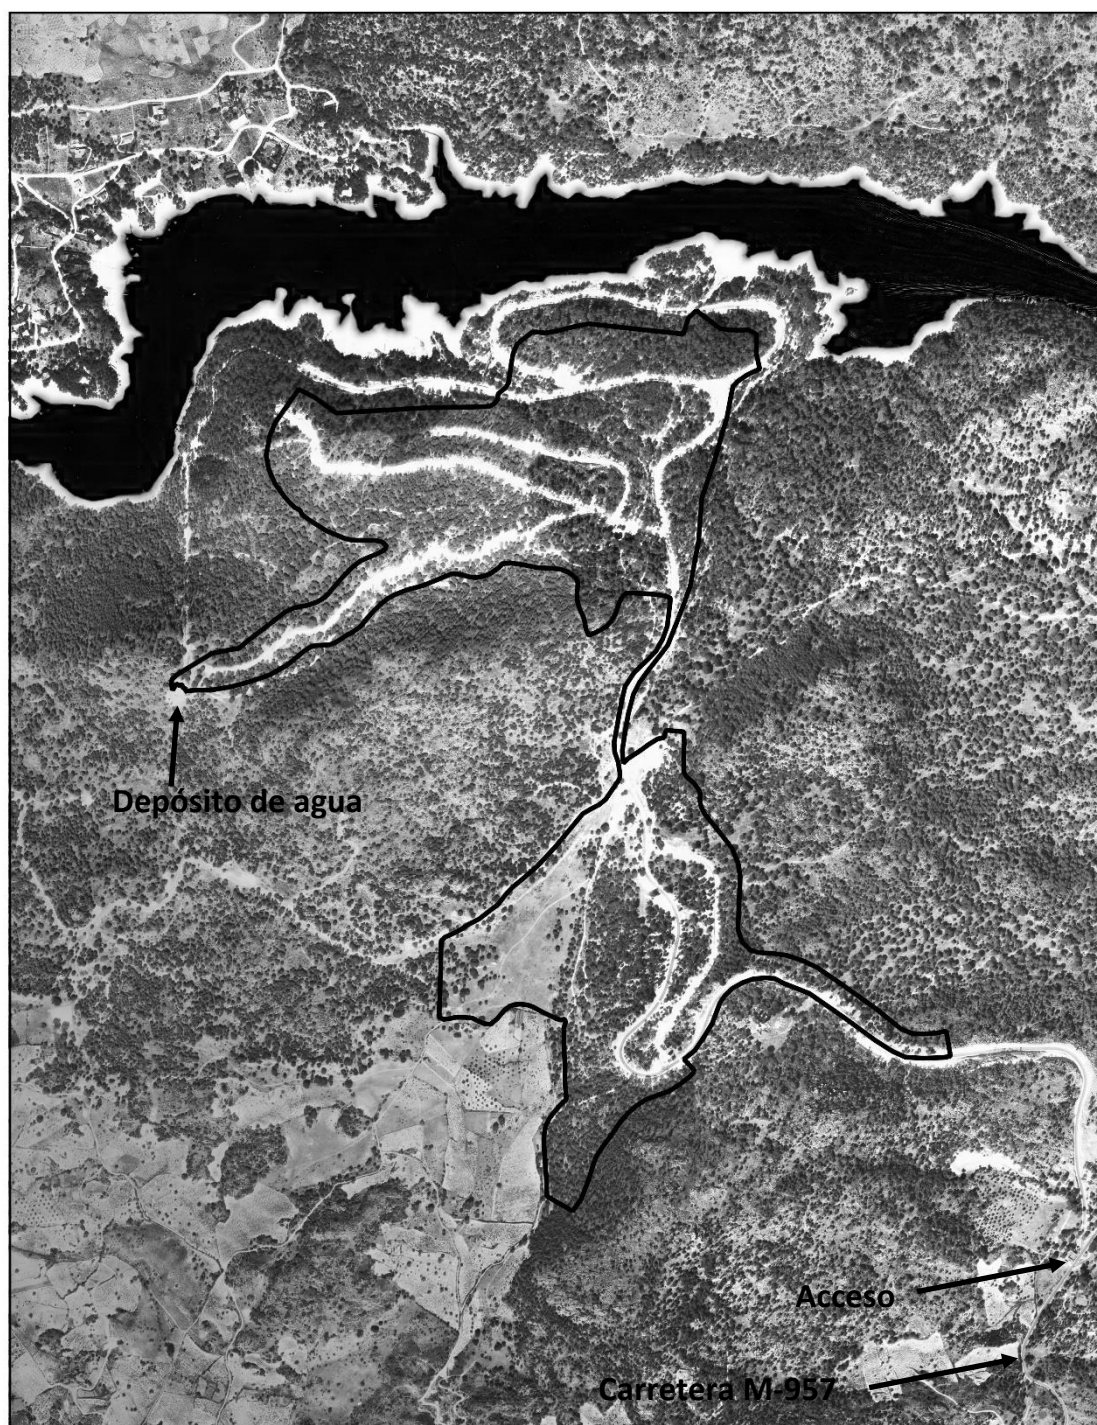
Conforme con la licencia de obras otorgada por el Ayuntamiento de San Martín de Valdeiglesias el 19 de Abril de 1977, se ejecutaron las infraestructuras de acceso rodado, abastecimiento de agua, saneamiento y suministro de energía eléctrica, hasta el año 1985. En la siguiente imagen se aprecia las obras de construcción del viario interior, observándose los movimientos de tierra realizados en los que se eliminó la vegetación. Ya se encontraba construido el depósito de agua existente actualmente.

Figura 3.4.5.- Foto año 1973-1986
