# **PLAN DE RESTAURACIÓN DEL ESPACIO NATURAL**

**NUEVO PROYECTO DE EXPLOTACION DE  
“LA ALMENDRILLA”**

**JULIO 2021**

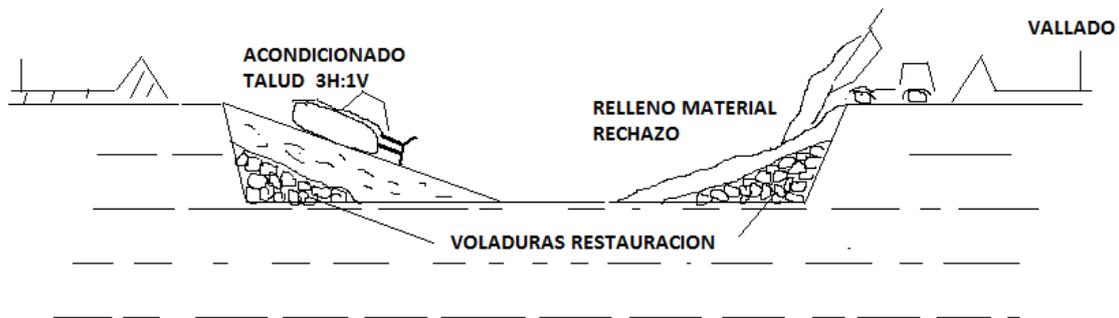
Imagen 1

En retirada se va dejando un margen de espacio destinado a las voladuras para restauración (imagen 1). Los taludes residuales tienen un espacio para realizar una voladura de restauración lo que ayudará a su conformación junto con el material de rechazo que proviene de la planta de tratamiento. El material de rechazo se vierte sobre las pilas de las voladuras de restauración.

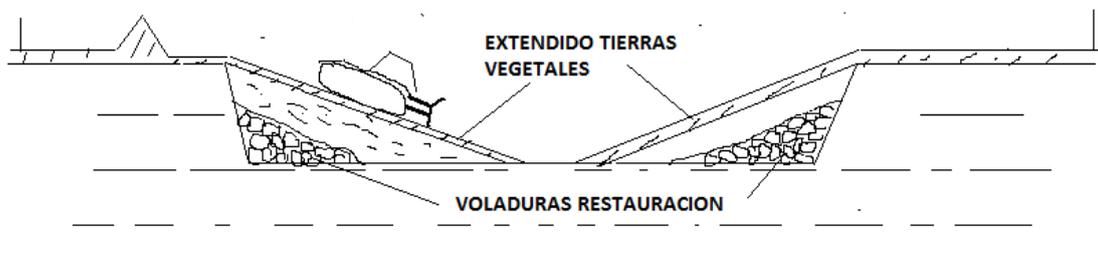
Imagen 2

Cubrimiento tierra vegetal de la zona recién conformado el talud (imagen 2). Después de acondicionar el talud para su restauración se procede a recubrir la superficie tumbada del talud con tierra vegetal para su posterior labor de revegetación, la maquinaria utilizada es la misma retroexcavadora que extiende el material de tierra vegetal reservado para esta labor por el talud acondicionado. En definitiva el método de explotación diseñado inicia desde principio una labor de restauración.

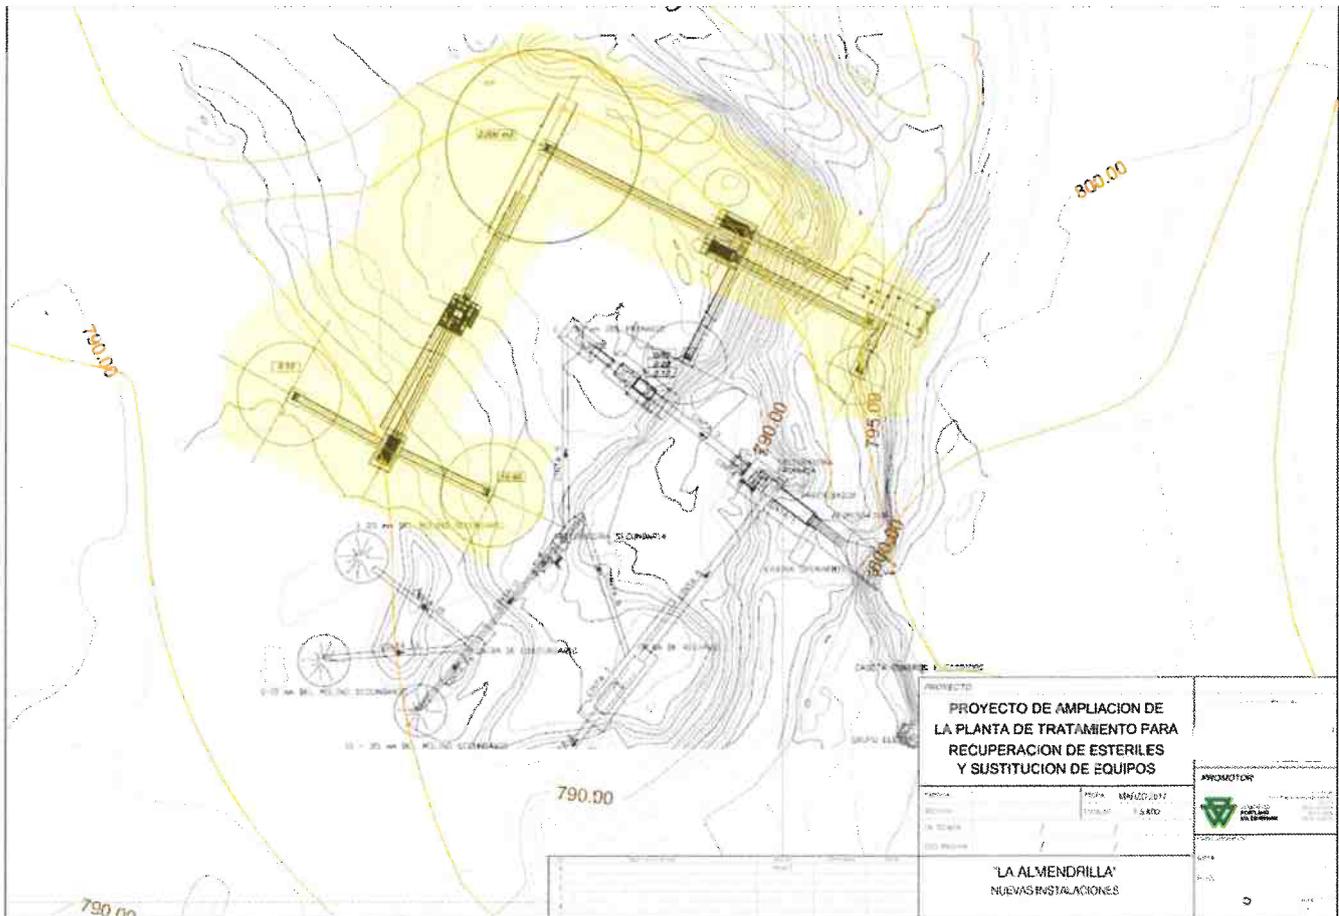
Para no interrumpir la producción se ha optado por instalar, paralelamente a la actual planta de tratamiento con nuevos equipos que sustituirán a la actual planta de tratamiento. La superficie que ocupa la sustitución de la planta son de 4.460 m<sup>2</sup>, muy parecida a la superficie ocupada por la actual planta de tratamiento que ocupa 4.384 m<sup>2</sup>.

La planta que sustituya a la actual se ubicará en terreno alterado y sin restaurar. Se pretende hacer por fases para evitar en lo menos posible la producción:

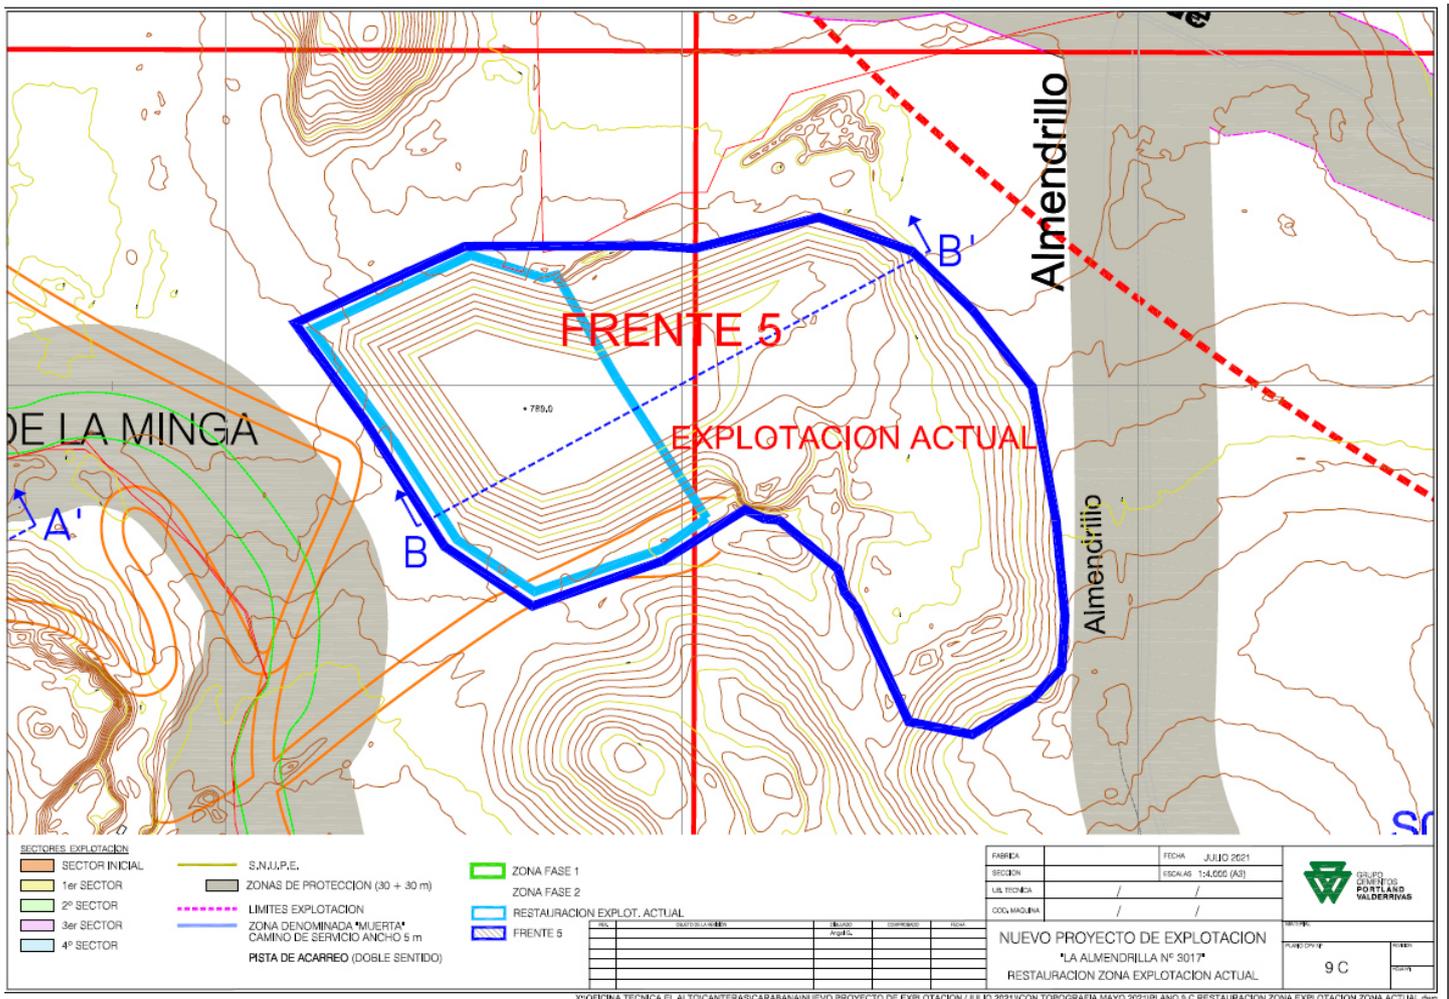
Por tanto las labores restauración se iniciarán con la restauración completa del FRENTE 5. Ver imagen de

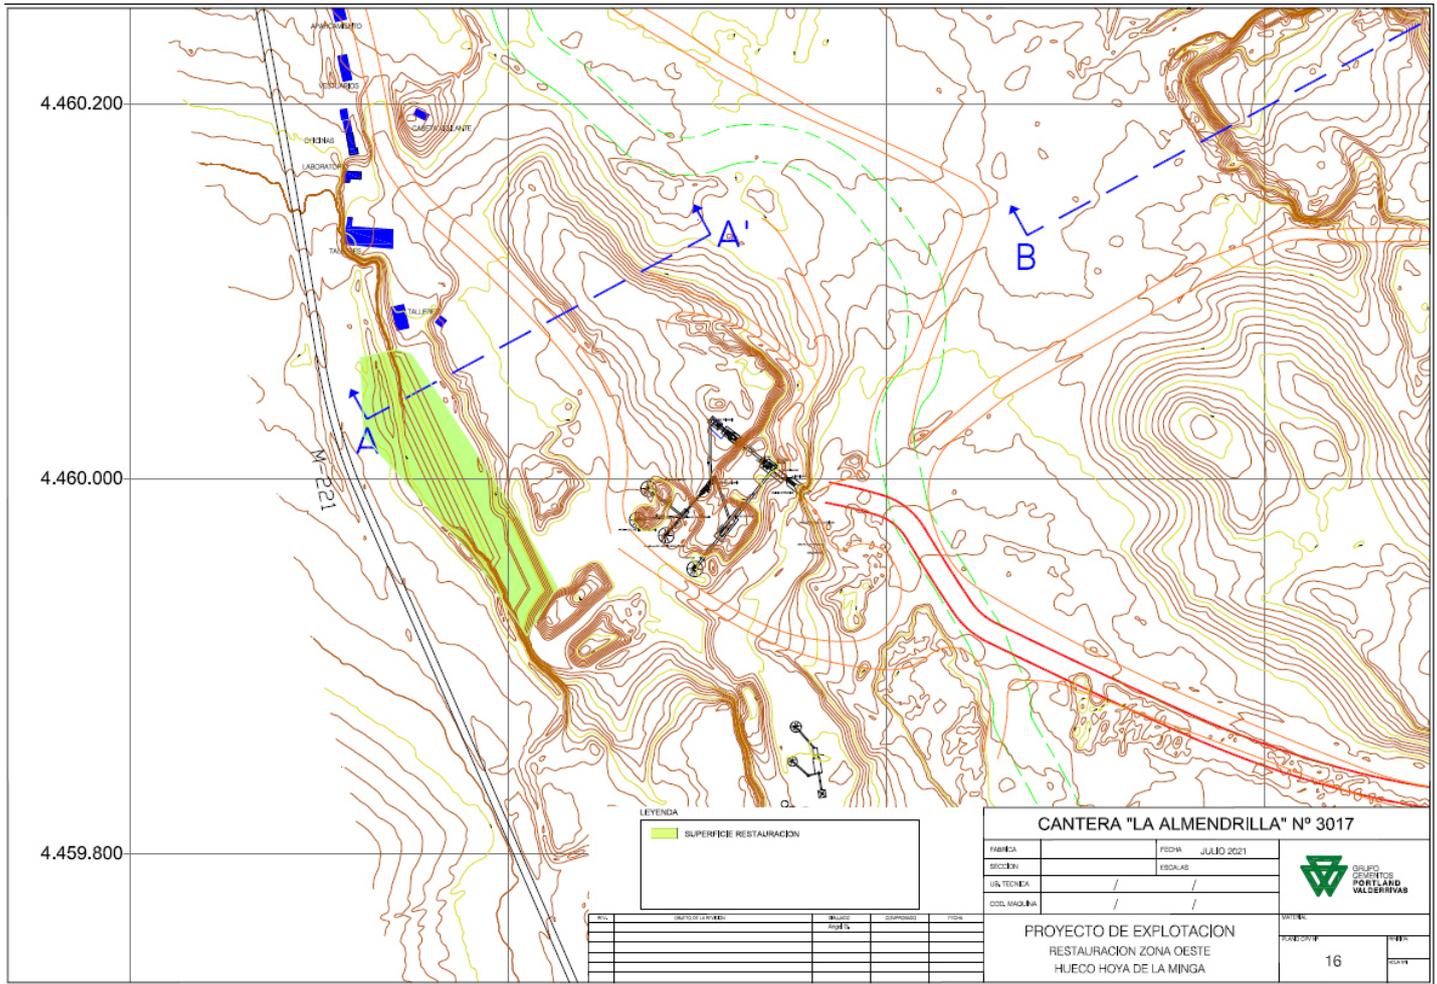
Figura del plano de restauración Hoya de la Minga, con las fases de ejecución.

Considerando que el material sobrante en la operación de explotación del FRENTE 4 se ejecutará en 10 años y que el mientras se esté explotado el FRENTE 4 se dará prioridad a la restauración del mismo con el material estéril que se genere. Si en algún momento no hay posibilidad de restaura por impedirlo las tareas de extracción se podrá utilizar el sobrante en el relleno del Talud oeste del hueco de Hoya de la Minga.

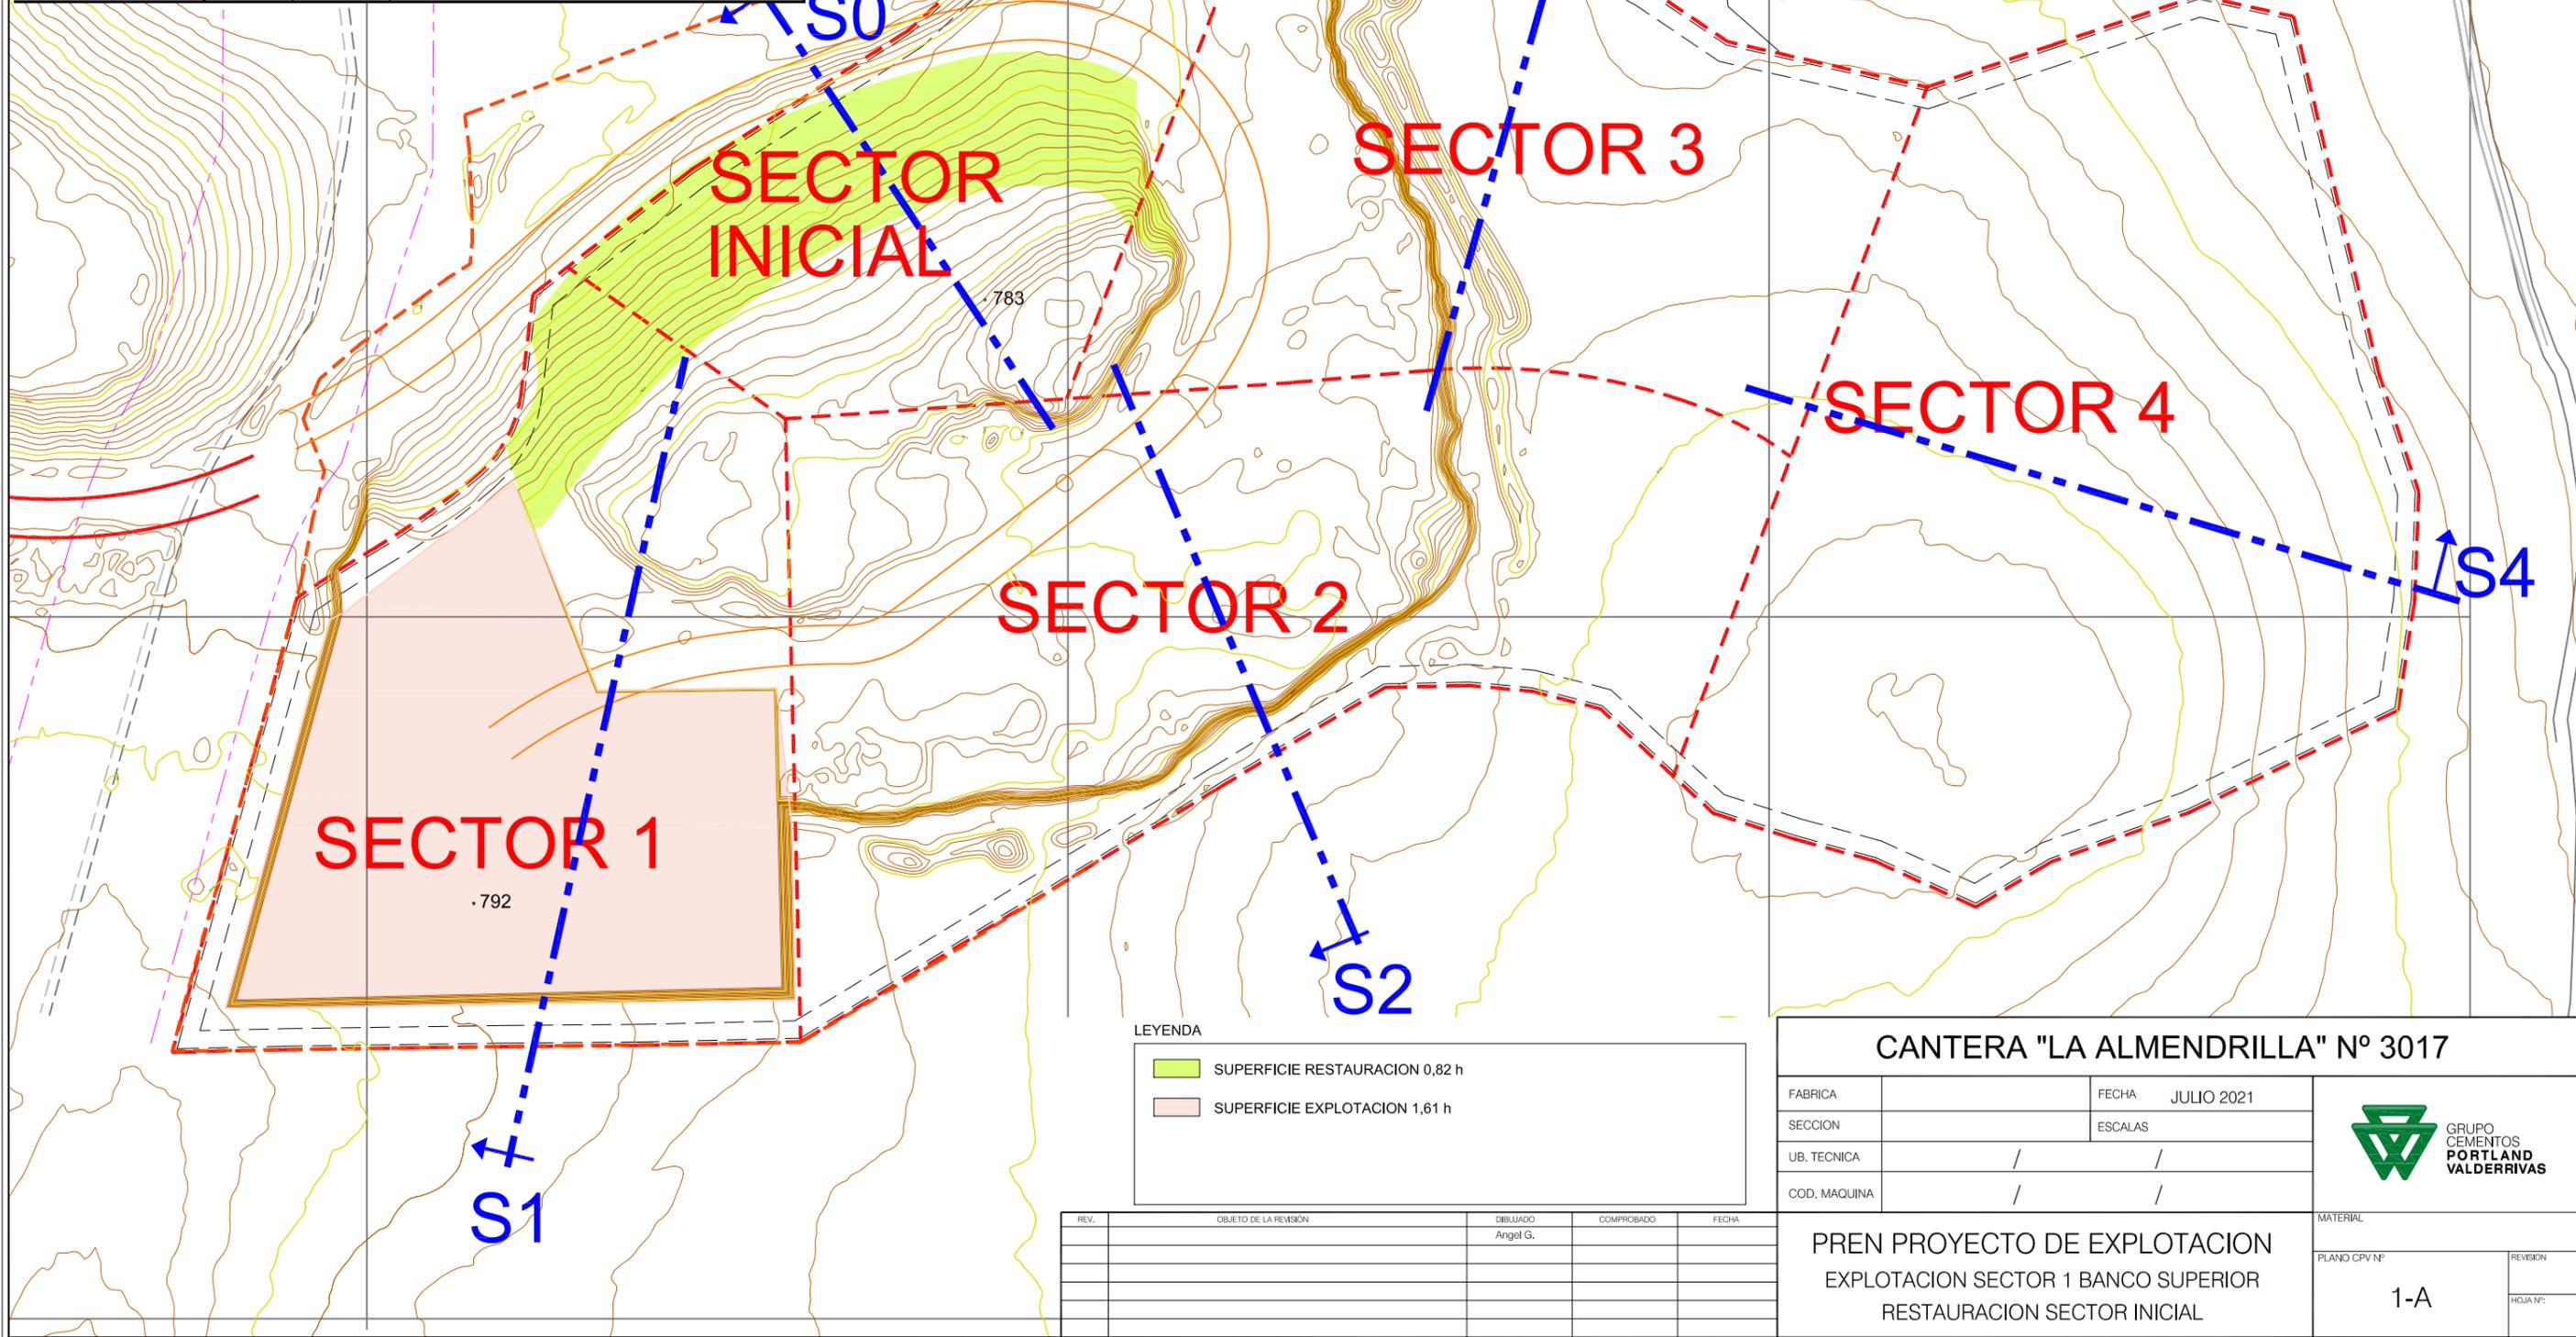
MATERIAL	
PLANO CPV Nº	1-A
REVISION	
HOJA Nº

SUPERFICIE RESTAURACION 0,82 h
	SUPERFICIE EXPLOTACION 1,61 h

- **Plano 1A.** Plano explotación banco superior SECTOR 1 y restauración parcial SECTOR inicial
- **Plano 1B.** Plano explotación banco inferior SECTOR 1 y restauración banco superior SECTOR 1
- **Plano 2A.** Plano explotación banco superior SECTOR 2 y restauración banco inferior SECTOR 1
- **Plano 2B.** Plano explotación banco inferior SECTOR 2 y restauración banco superior SECTOR 2
- **Plano 3A** Plano explotación banco superior SECTOR 3 y restauración banco inferior SECTOR 2
- **Plano 3B.** Plano explotación banco inferior SECTOR 3 y restauración banco superior SECTOR 3
- **Plano 4A.** Plano explotación banco superior SECTOR 4 y restauración banco inferior SECTOR 3
- **Plano 4B.** Plano explotación banco inferior SECTOR 4 y restauración banco superior SECTOR 4
- **Plano 5.** Plano final restauración FRENTE 4
- **Plano 6.** Plano restauración HOYA de la MINGA

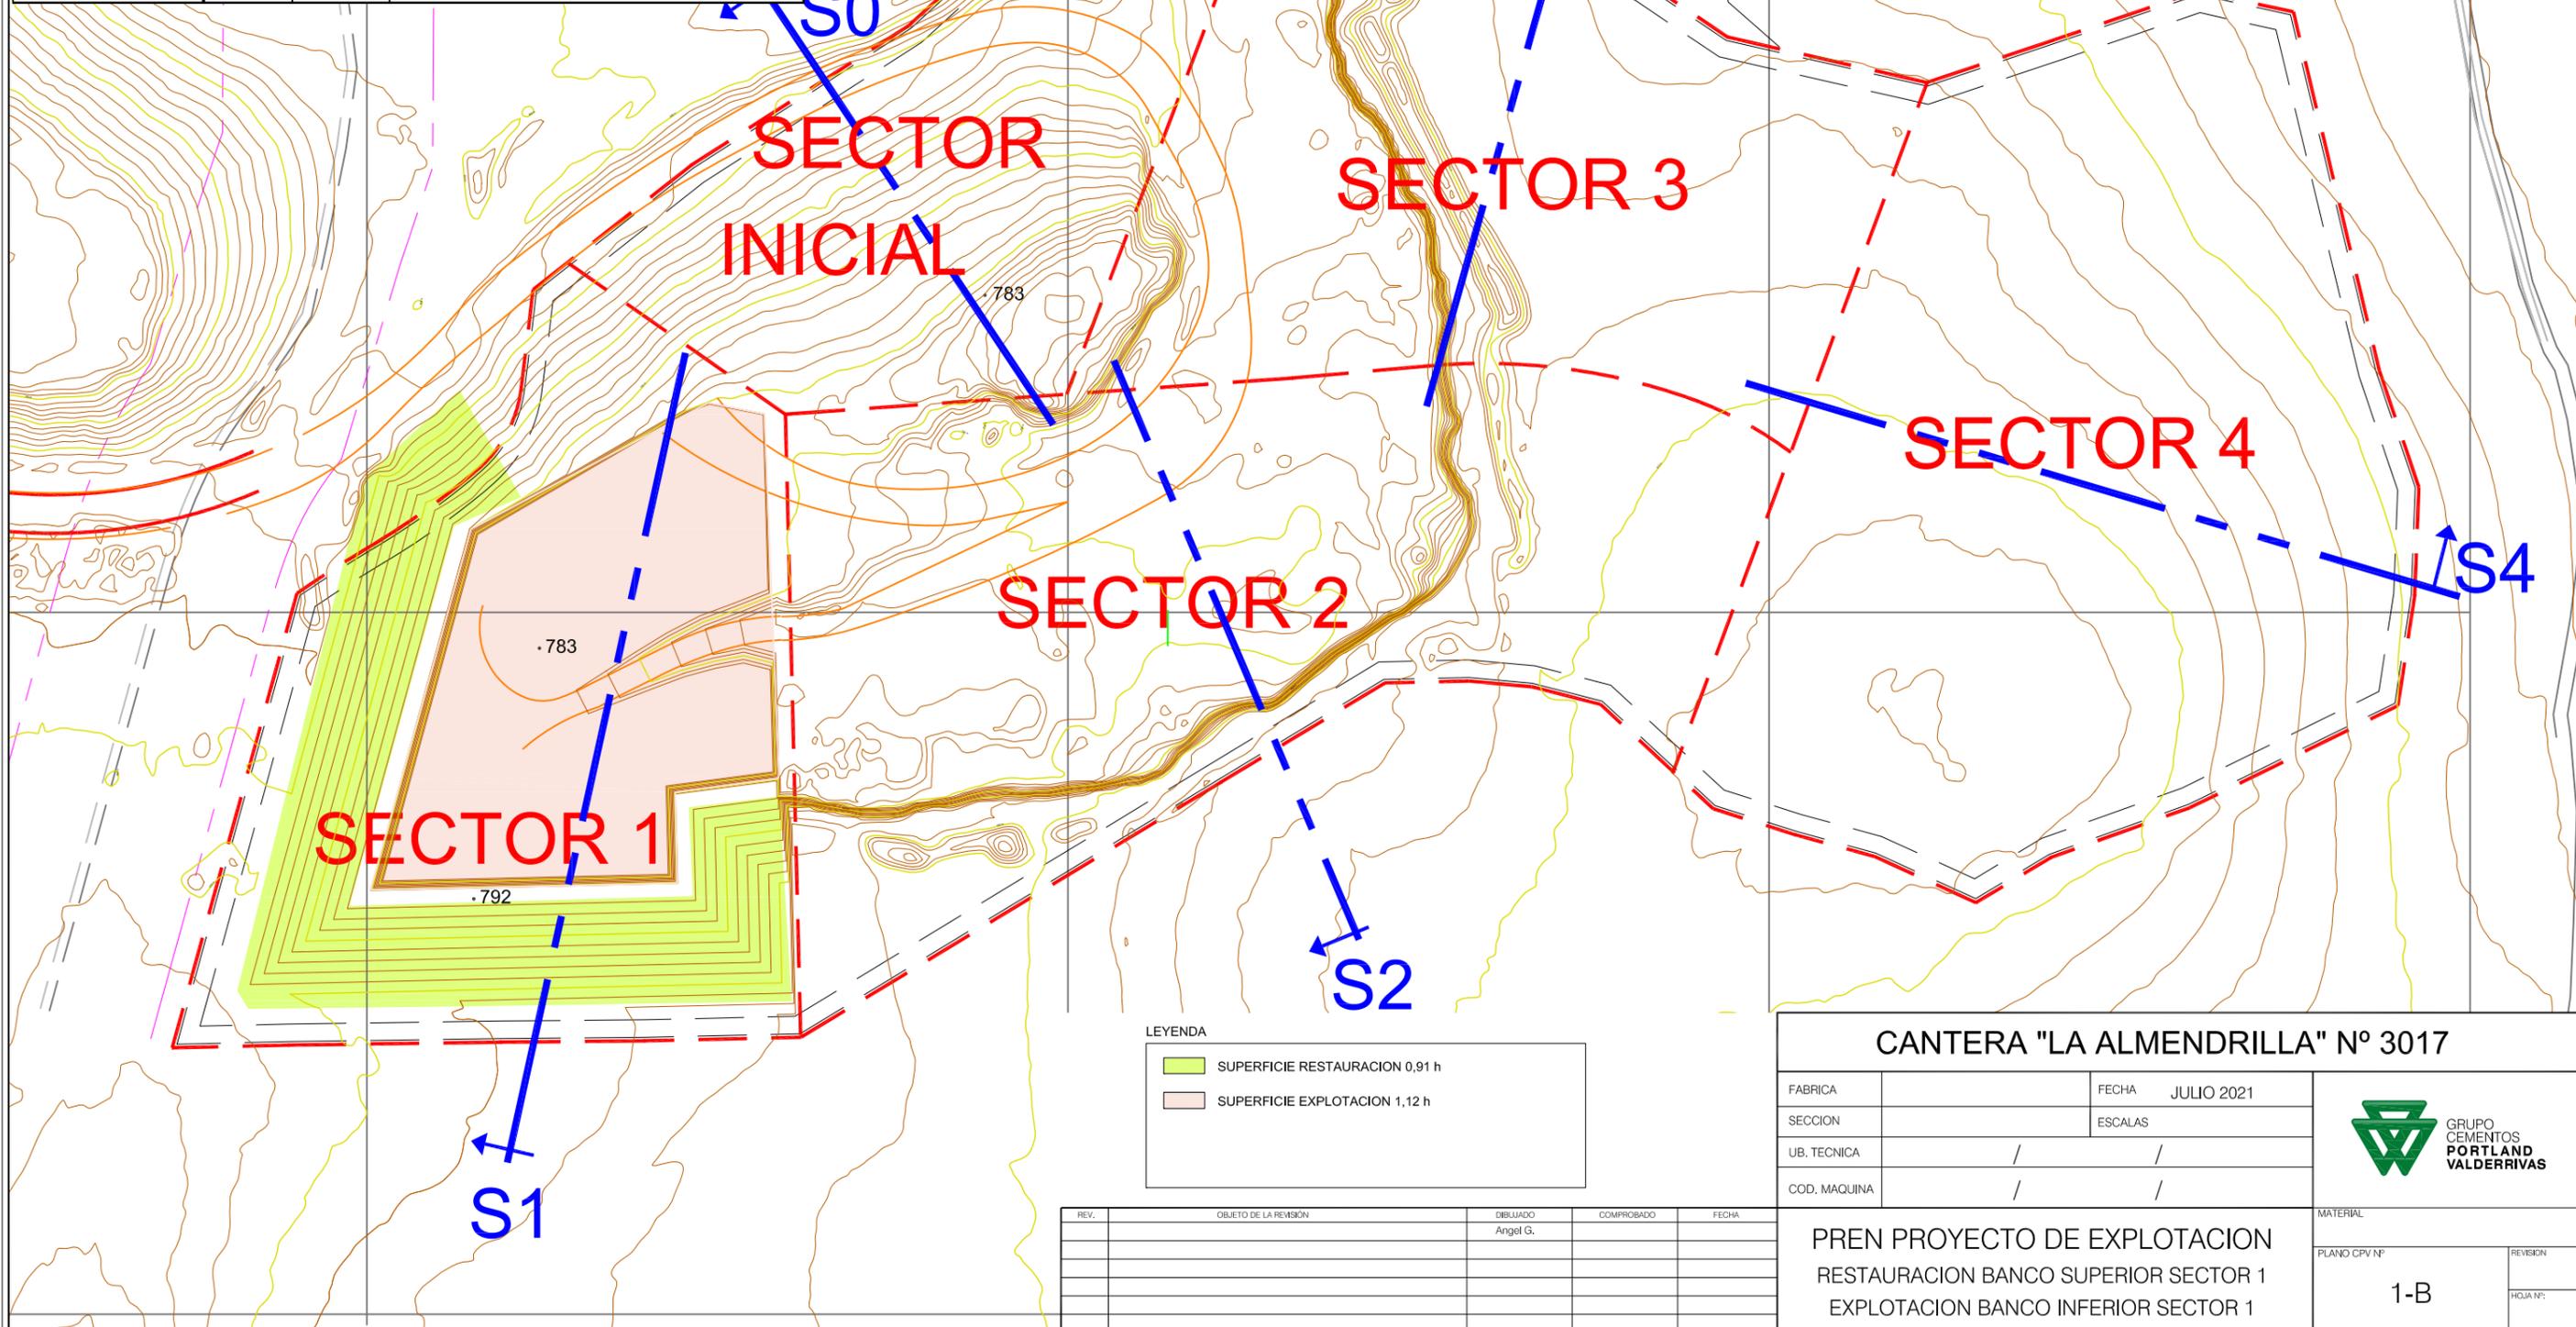
MATERIAL	
PLANO CPV N°	1-B
REVISION	
HOJA N°

<span style="color: green;">■</span>	SUPERFICIE RESTAURACION 0,91 h
<span style="color: pink;">■</span>	SUPERFICIE EXPLOTACION 1,12 h

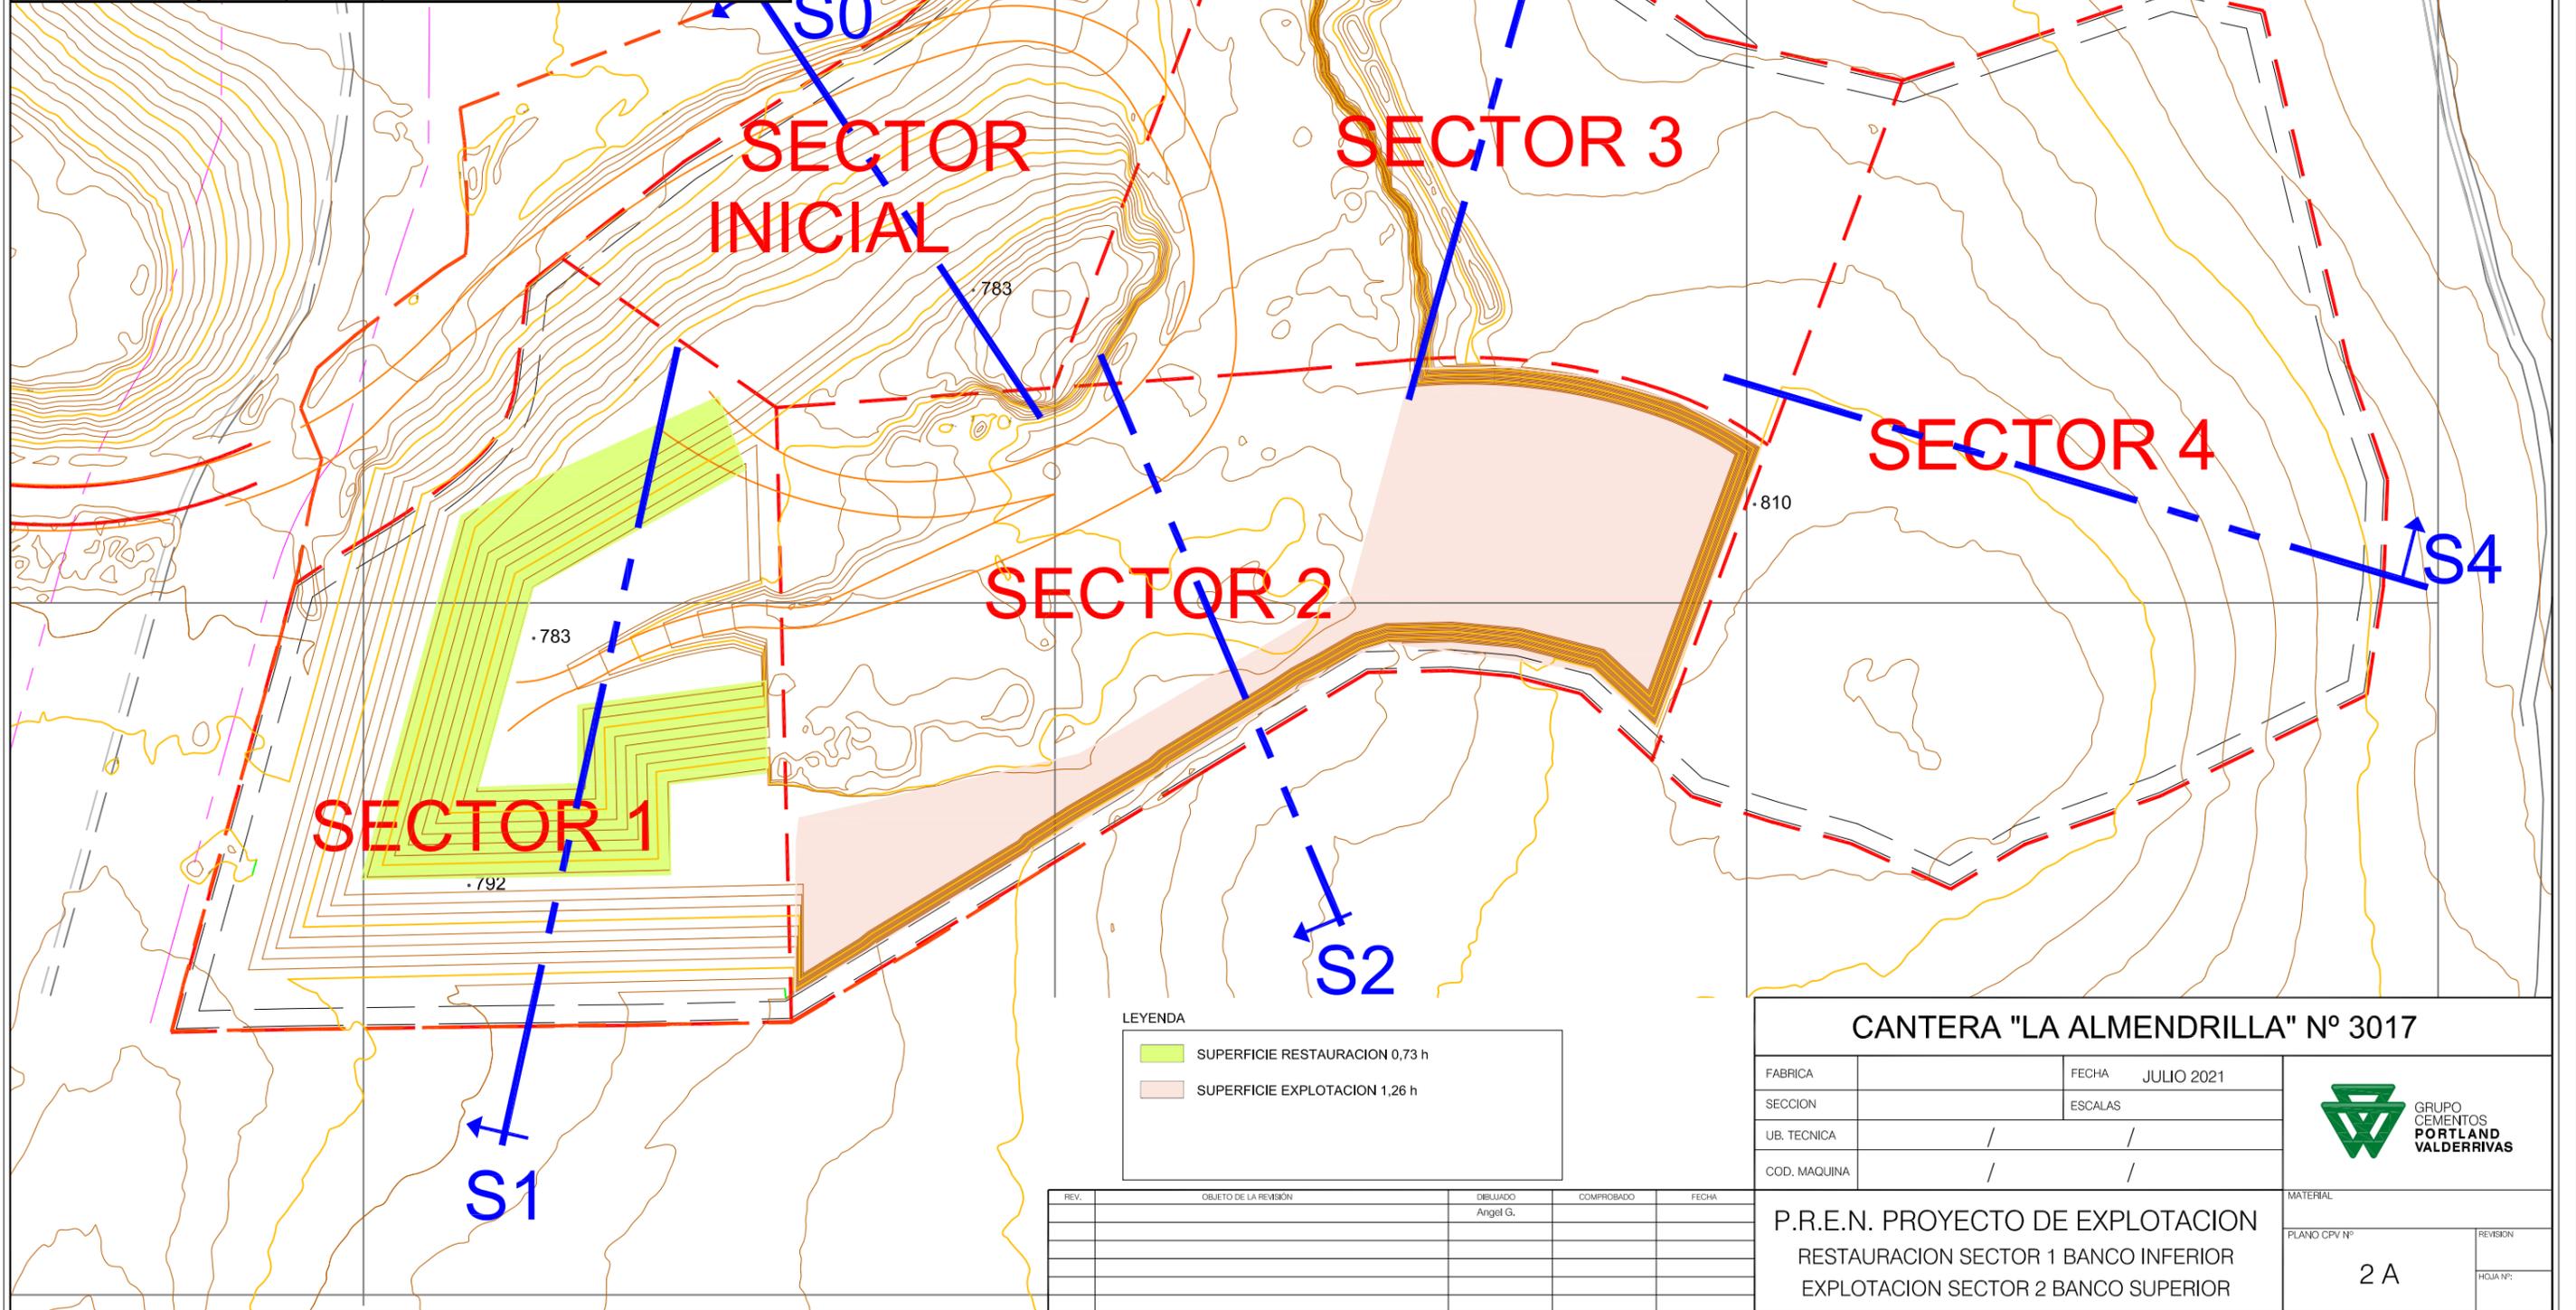
MATERIAL	
PLANO CPV N°	2 A
REVISION	
HOJA N°

- SUPERFICIE RESTAURACION 0,73 h
- SUPERFICIE EXPLOTACION 1,26 h

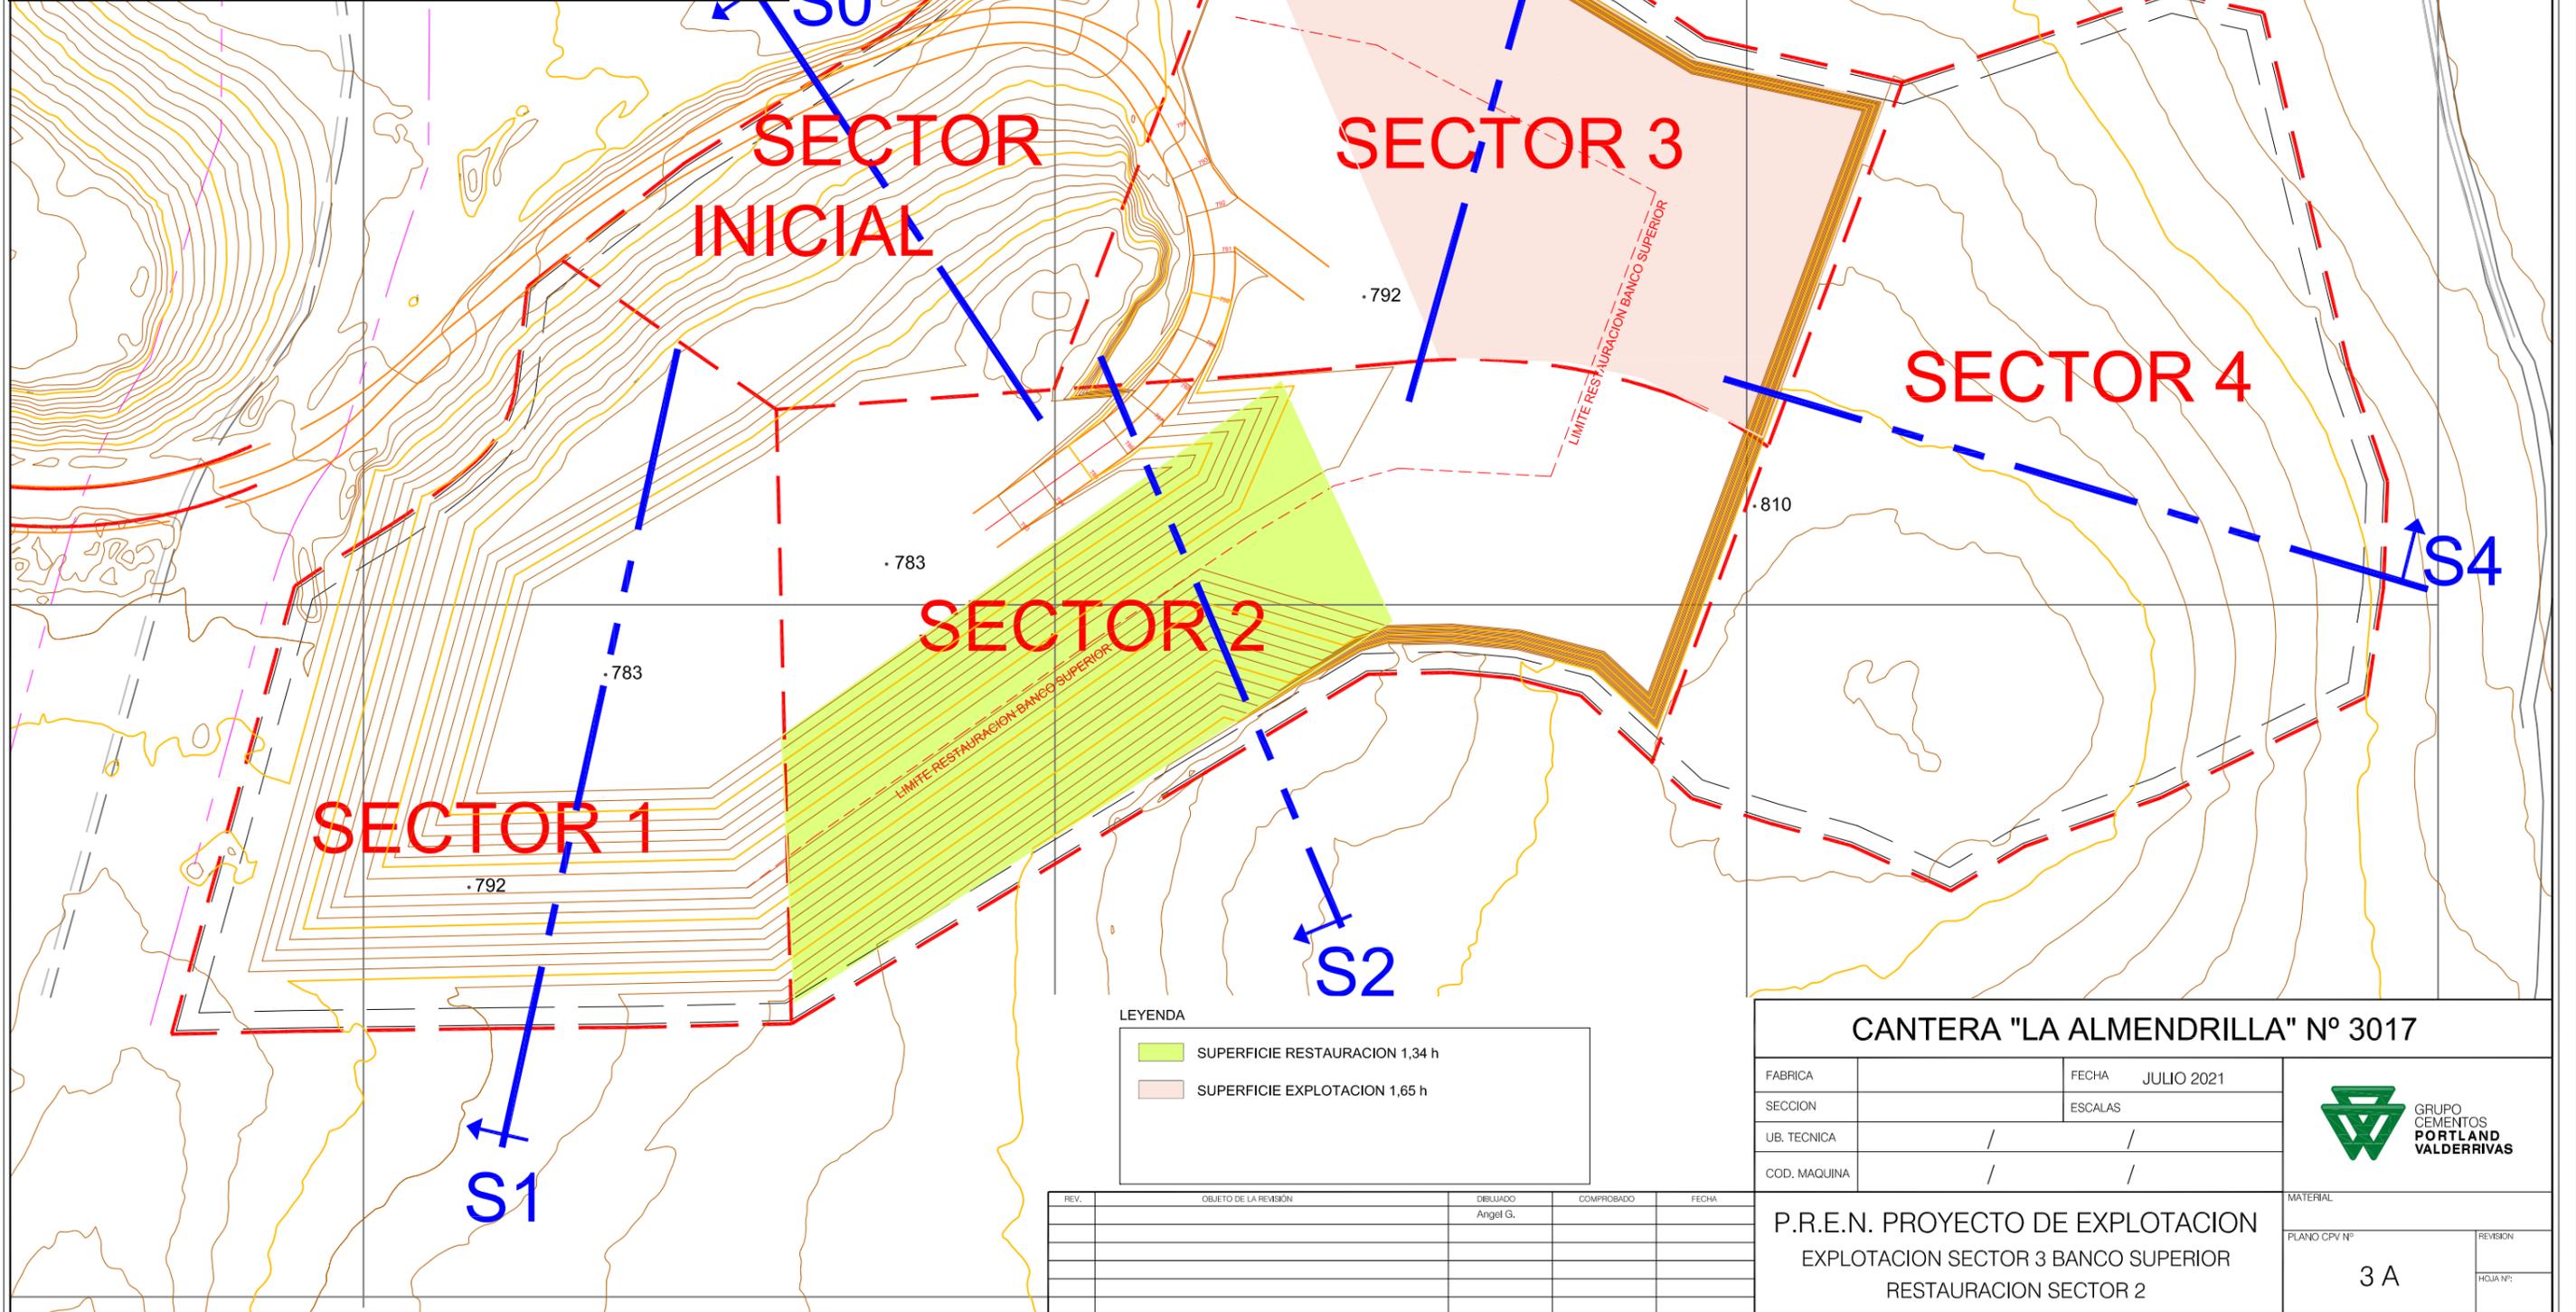
MATERIAL	
PLANO CPV N°	3 A
REVISION	
HOJA N°

<span style="display:inline-block; width:15px; height:10px; background-color:lightgreen;"></span>	SUPERFICIE RESTAURACION 1,34 h
<span style="display:inline-block; width:15px; height:10px; background-color:lightcoral;"></span>	SUPERFICIE EXPLOTACION 1,65 h

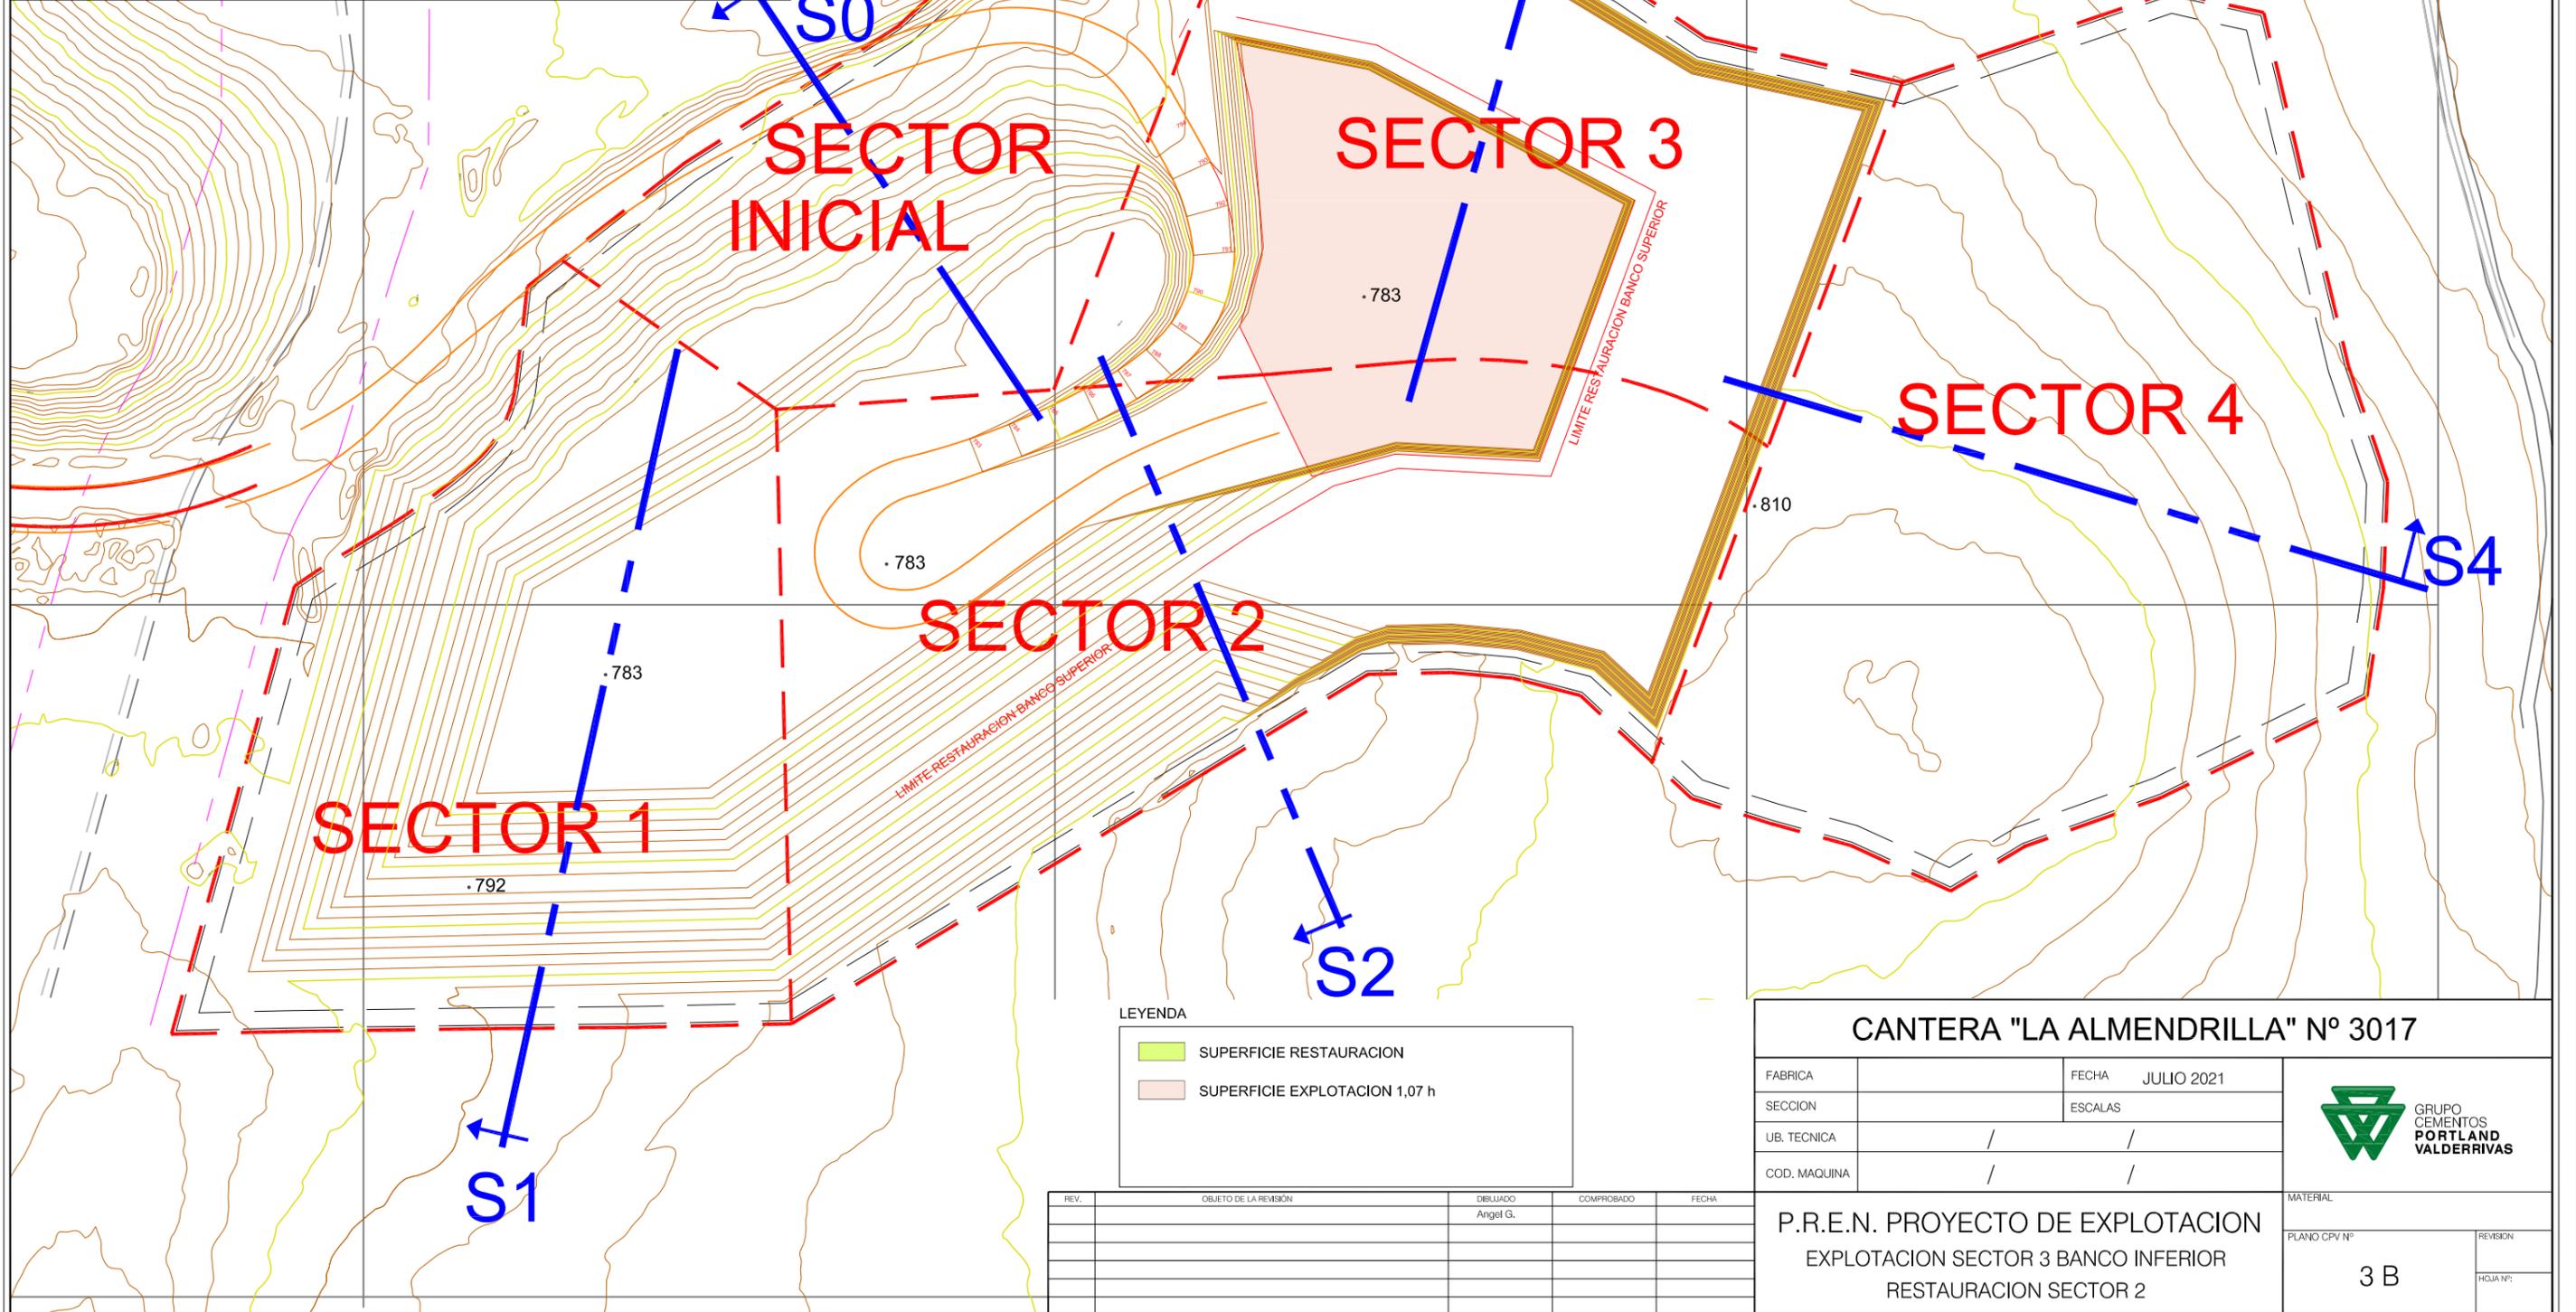
MATERIAL	
PLANO CPV N°	3 B
REVISION	
HOJA N°

<span style="color: green;">■</span>	SUPERFICIE RESTAURACION
<span style="color: pink;">■</span>	SUPERFICIE EXPLOTACION 1,07 h
