# **PLAN DE RESTAURACIÓN DEL ESPACIO NATURAL**

**NUEVO PROYECTO DE EXPLOTACION DE  
“LA ALMENDRILLA”**

**JULIO 2021**

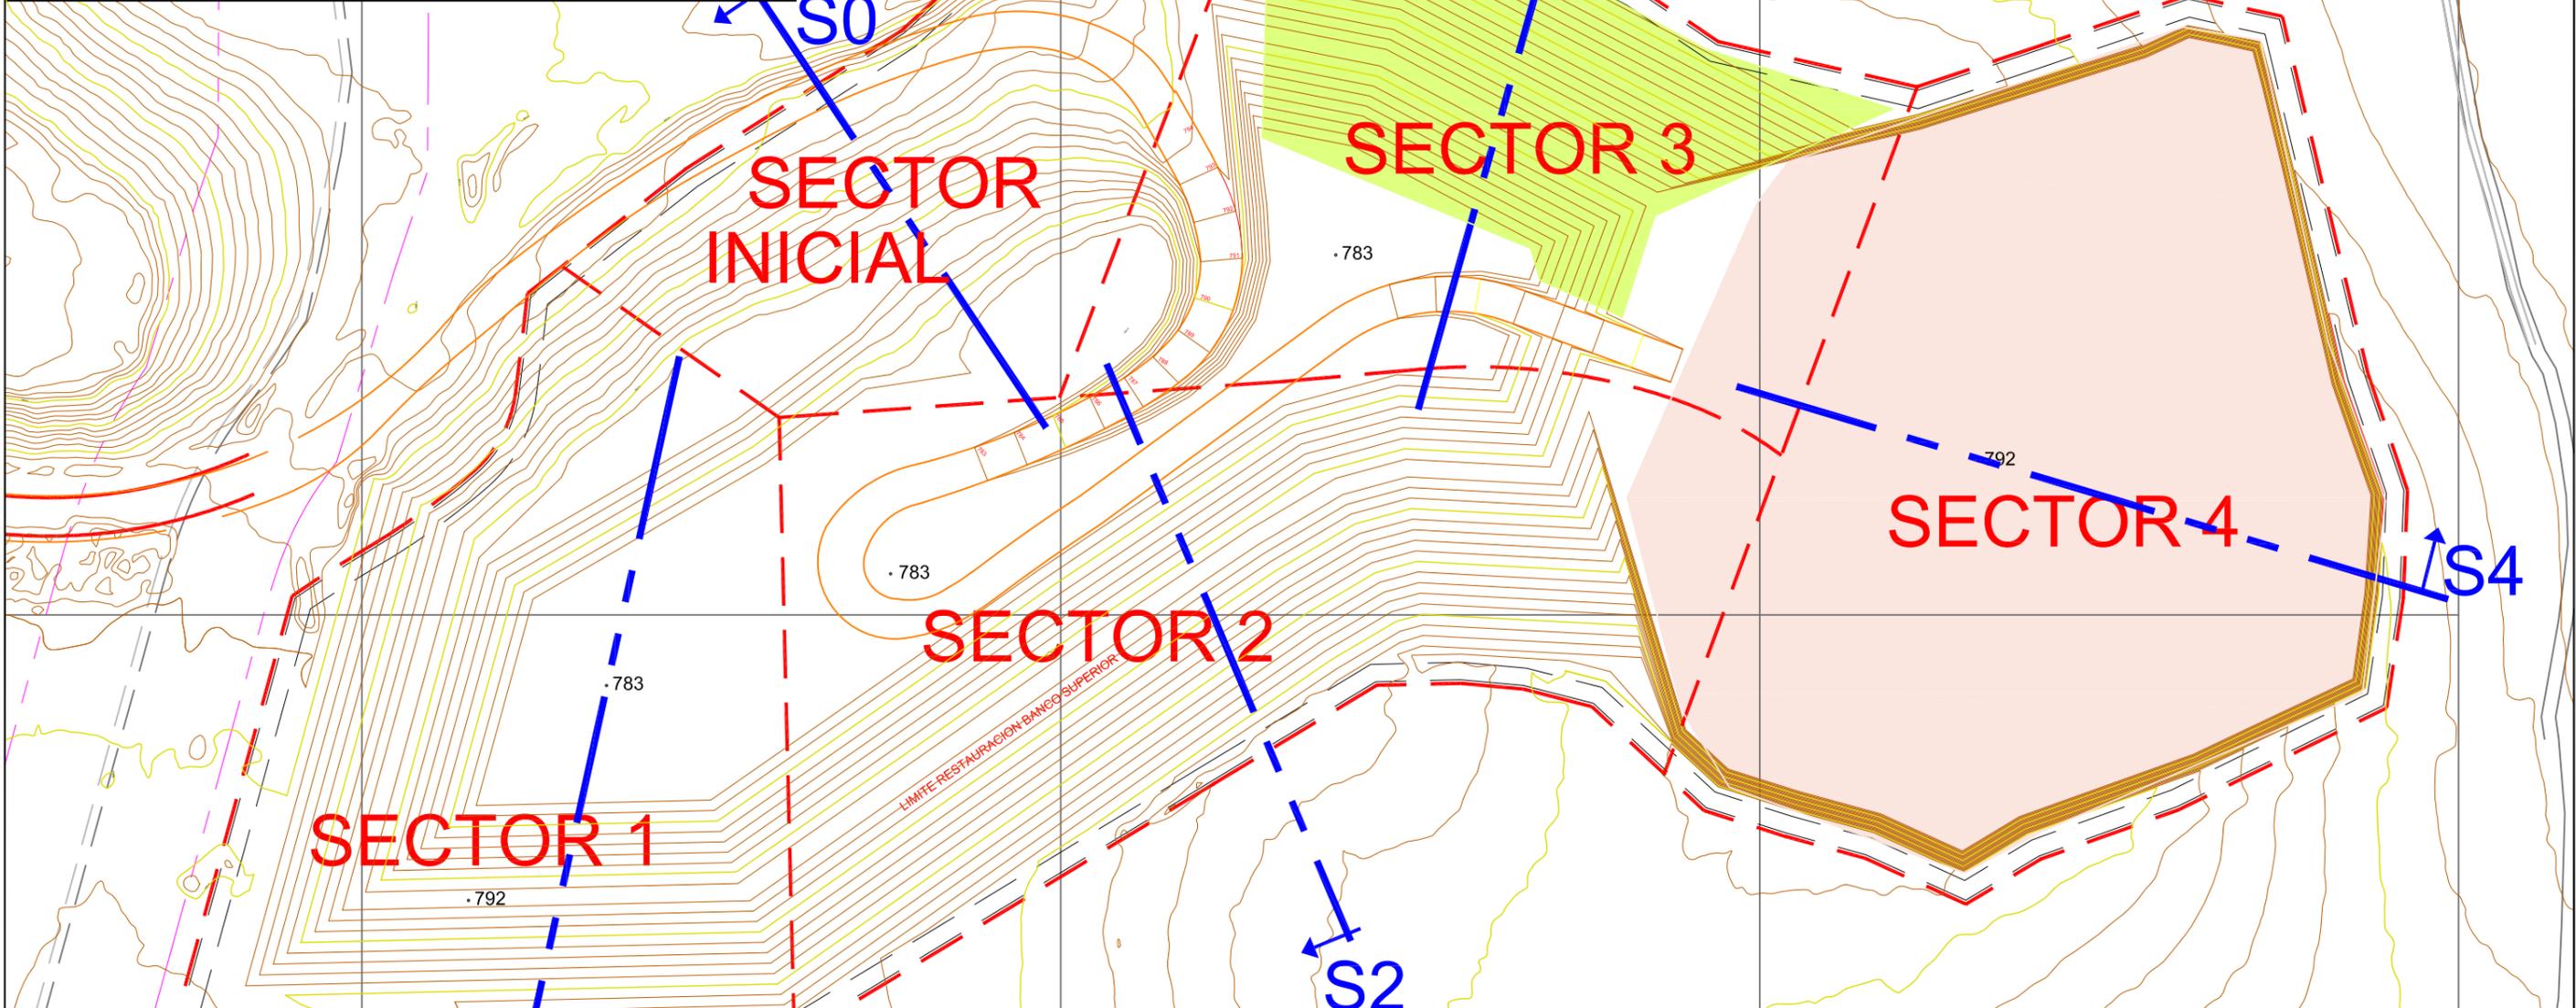
MATERIAL PLANO CPV N° <b>4 A</b> HOJA N°

- SUPERFICIE RESTAURACION 1,11 h
- SUPERFICIE EXPLOTACION 3,75 h

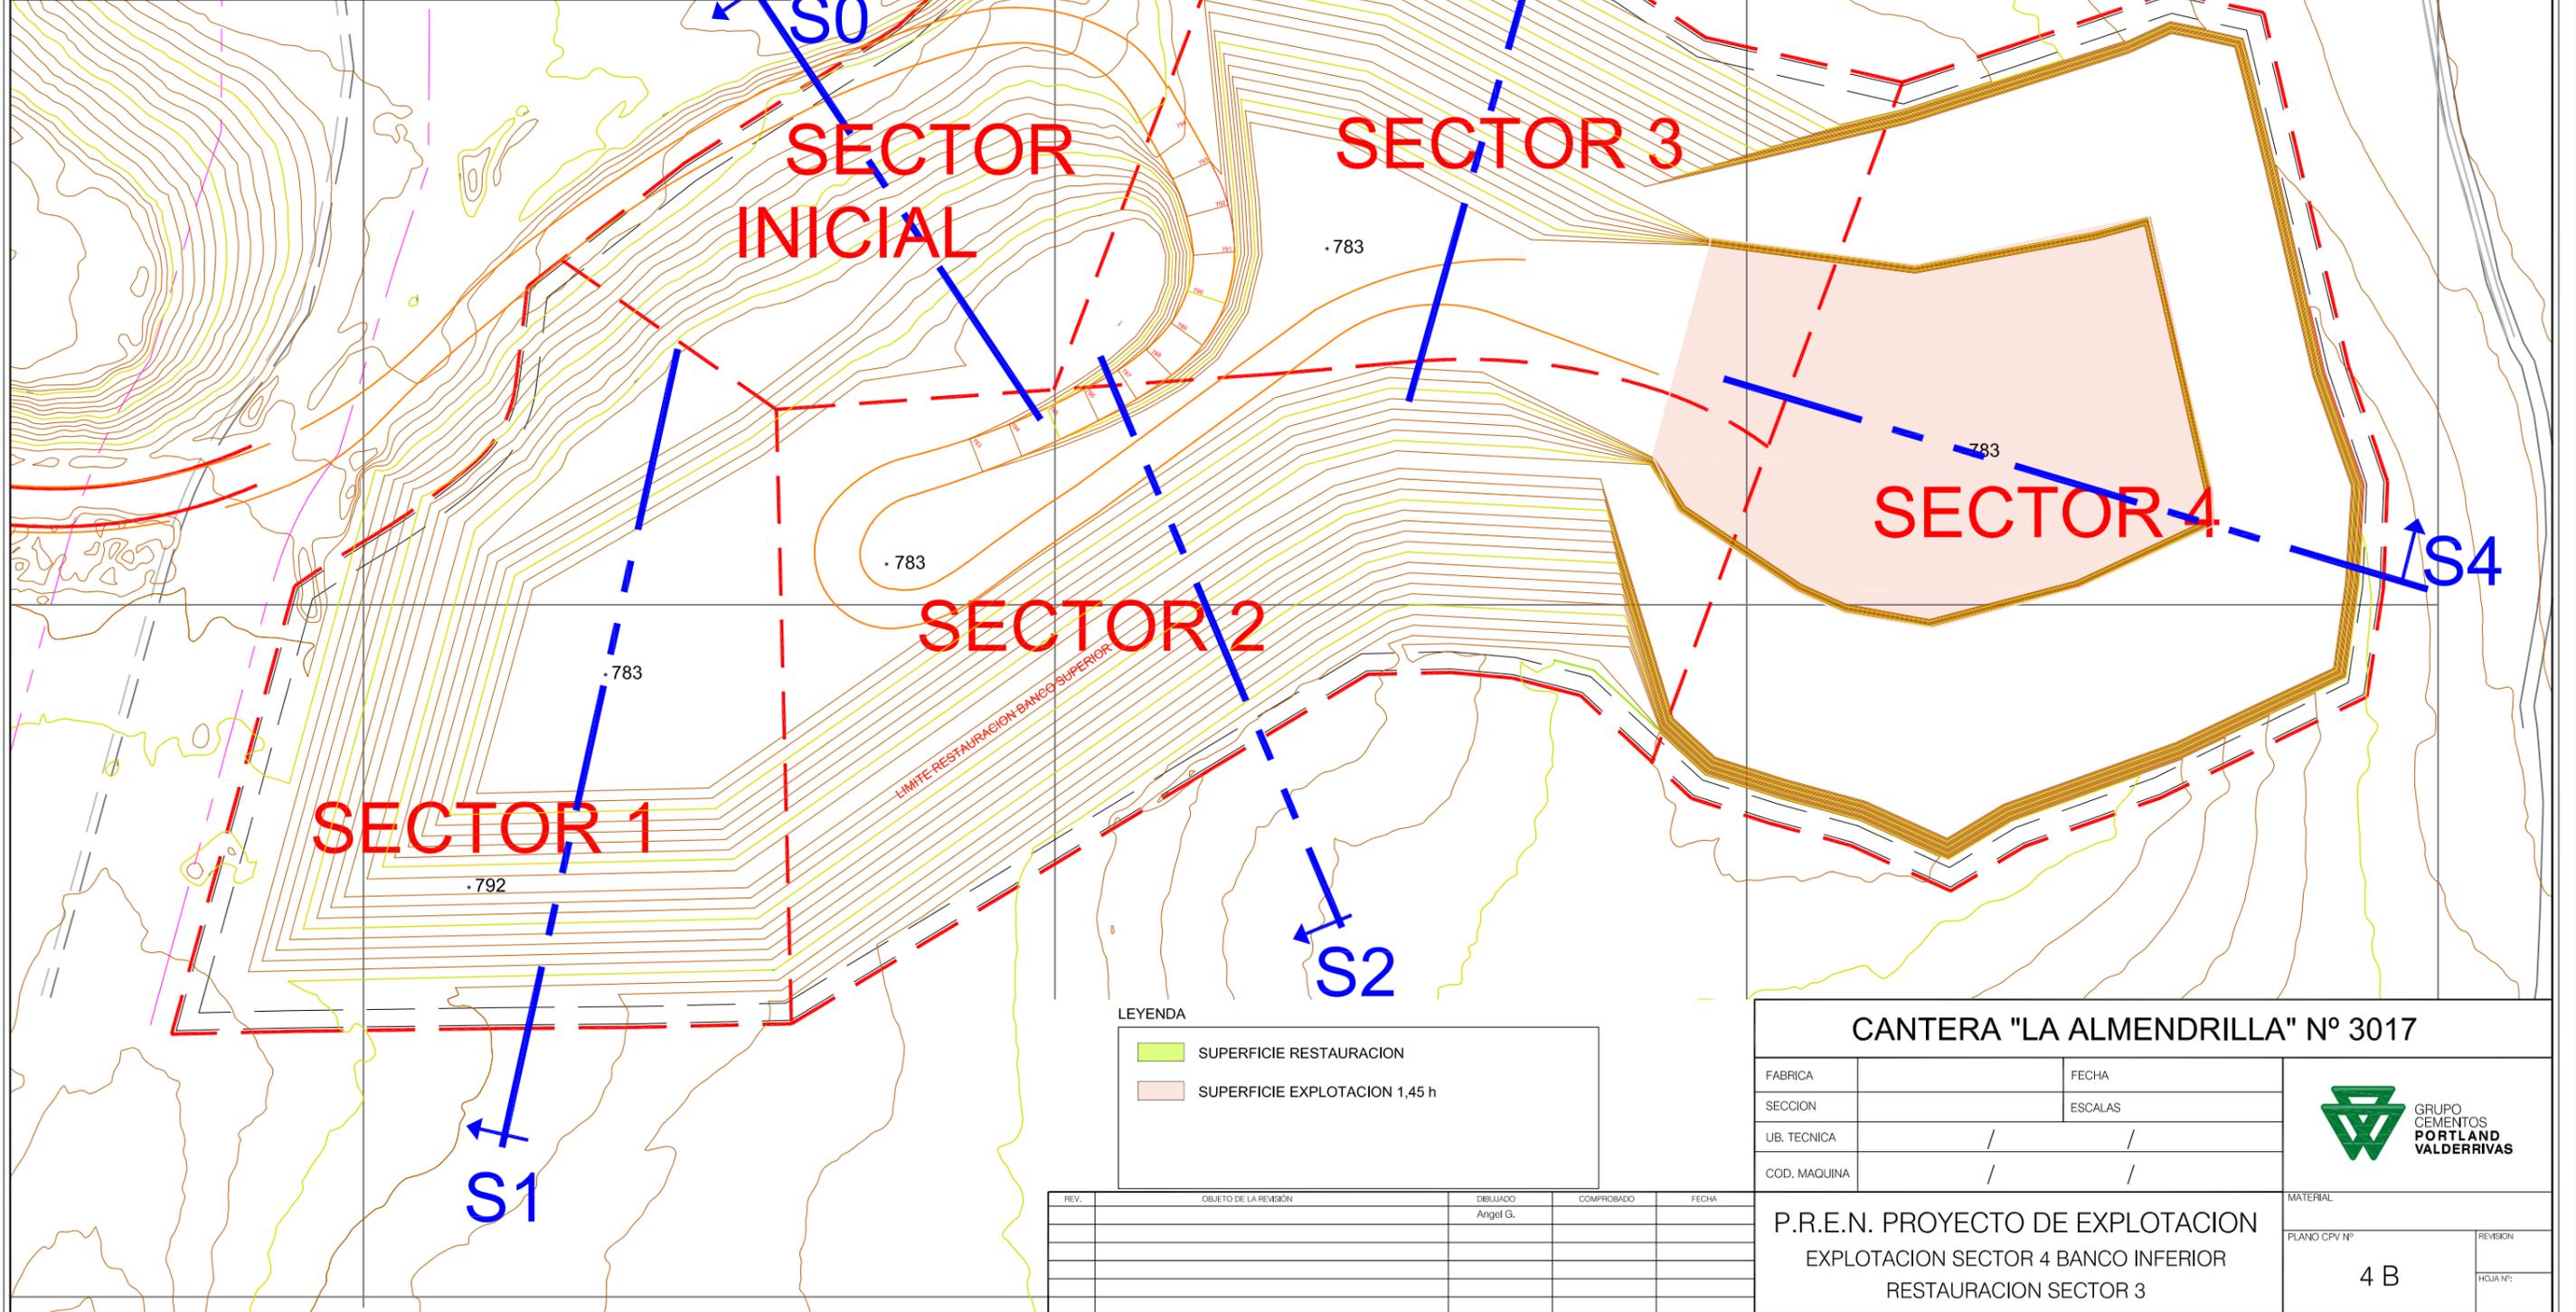
MATERIAL	
PLANO CPV N°	4 B
REVISION	
HOJA N°

<span style="background-color: #90EE90; border: 1px solid black; display: inline-block; width: 15px; height: 10px;"></span>	SUPERFICIE RESTAURACION
<span style="background-color: #FFB6C1; border: 1px solid black; display: inline-block; width: 15px; height: 10px;"></span>	SUPERFICIE EXPLOTACION 1,45 h

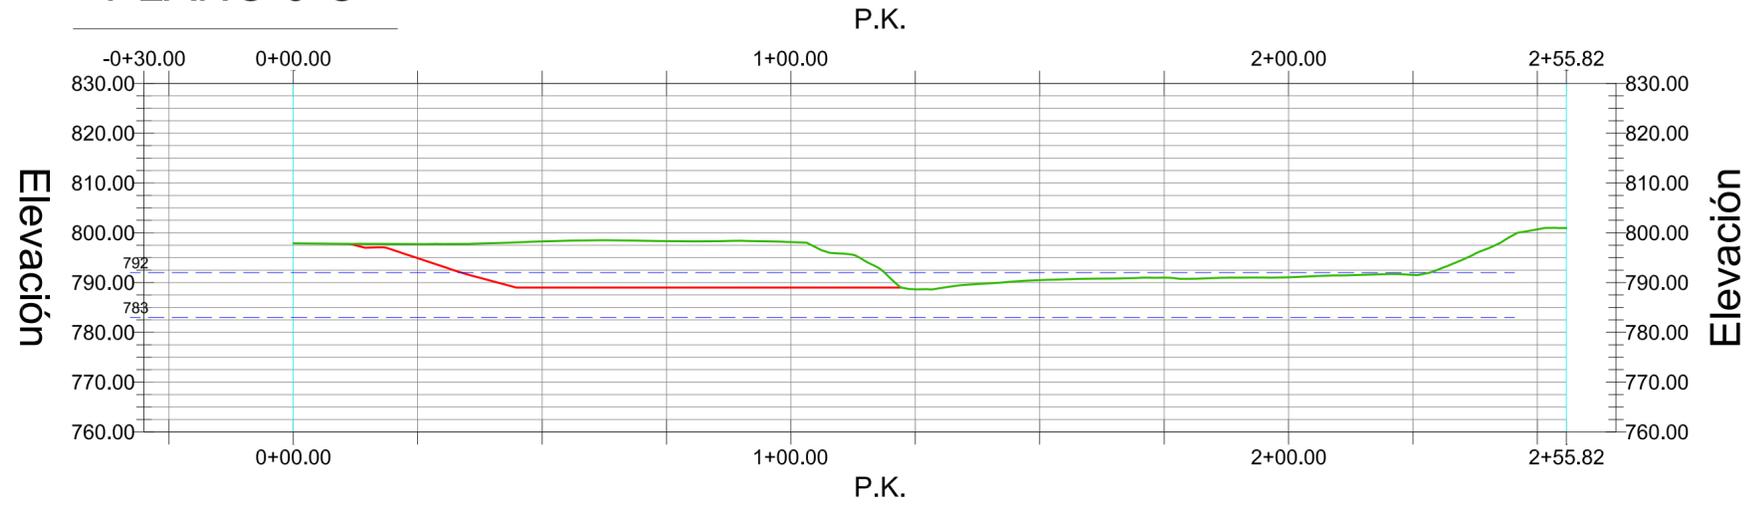
#### - PLANO 9 C

### Visualización del perfil de B

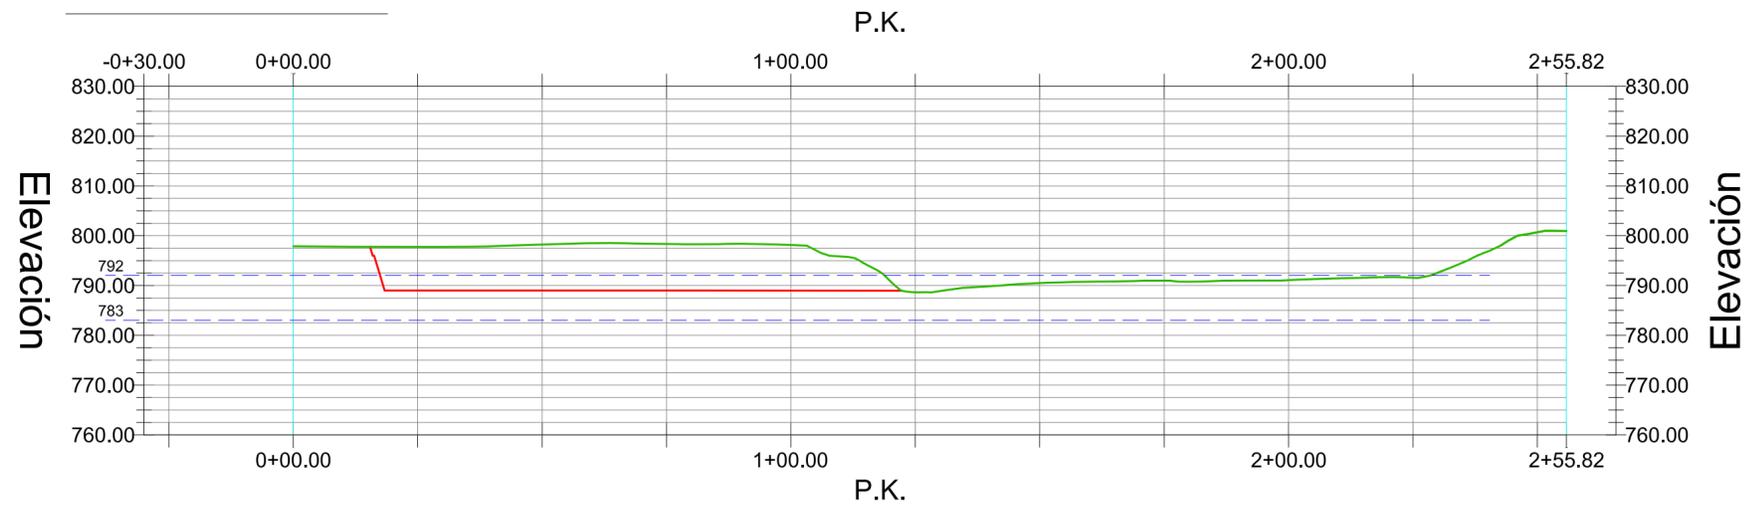
#### - PLANO 9 B

### Visualización del perfil de B

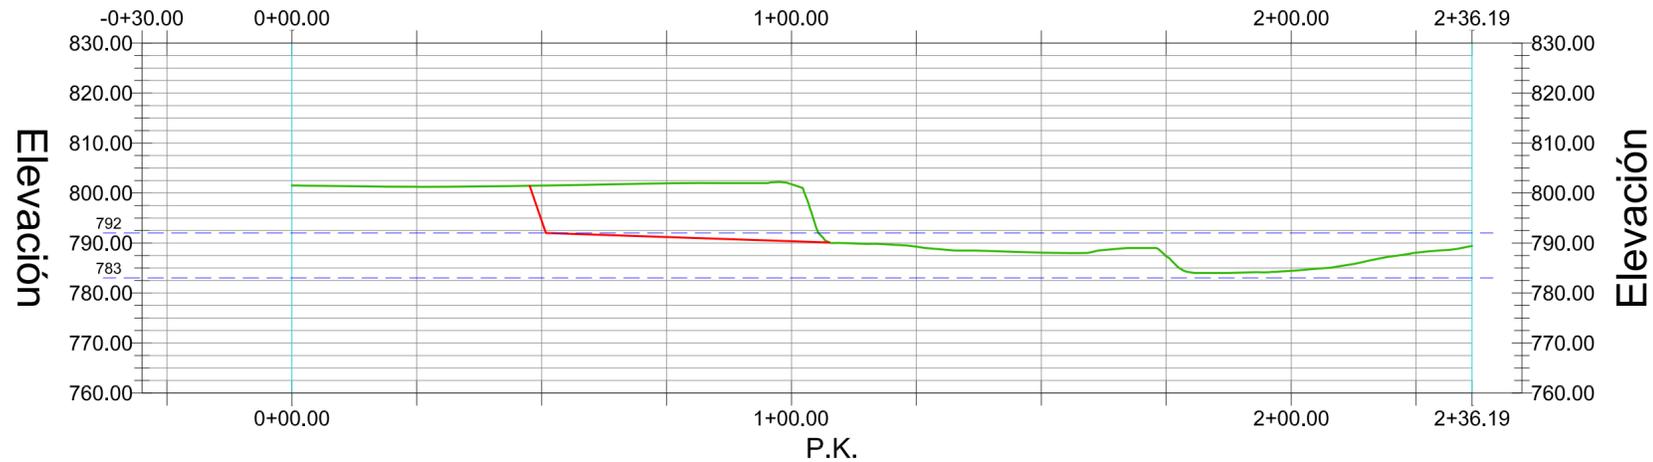
### Visualización del perfil de S1 - PLANO 10 A -

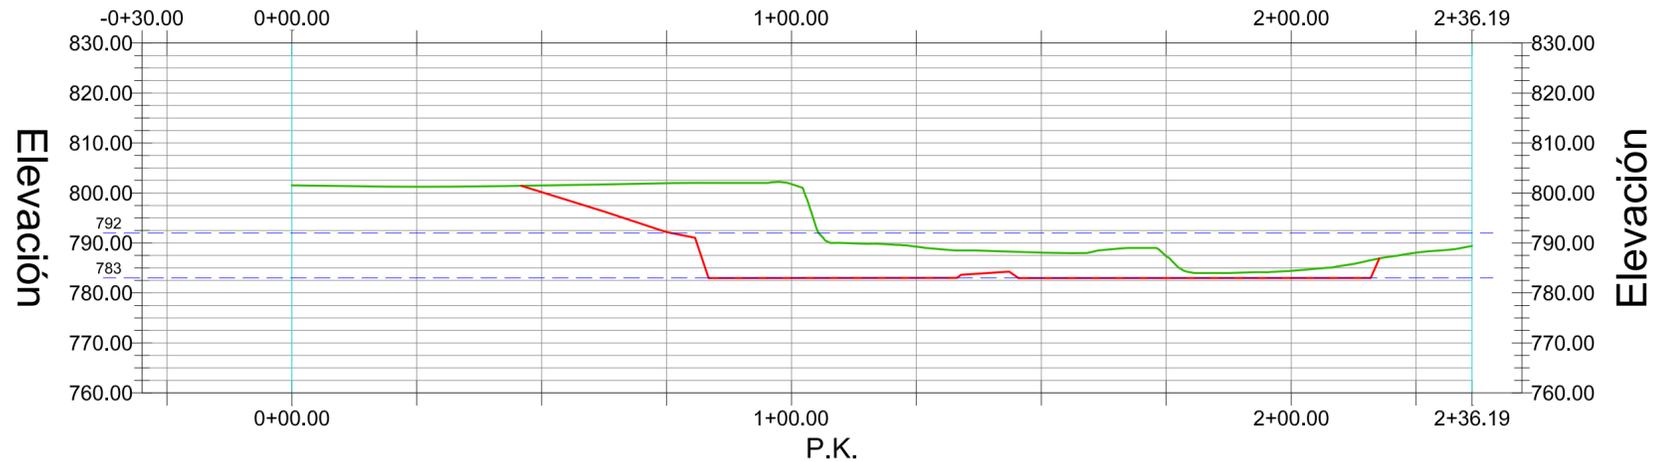
### Visualización del perfil de S1 - PLANO 10 B -

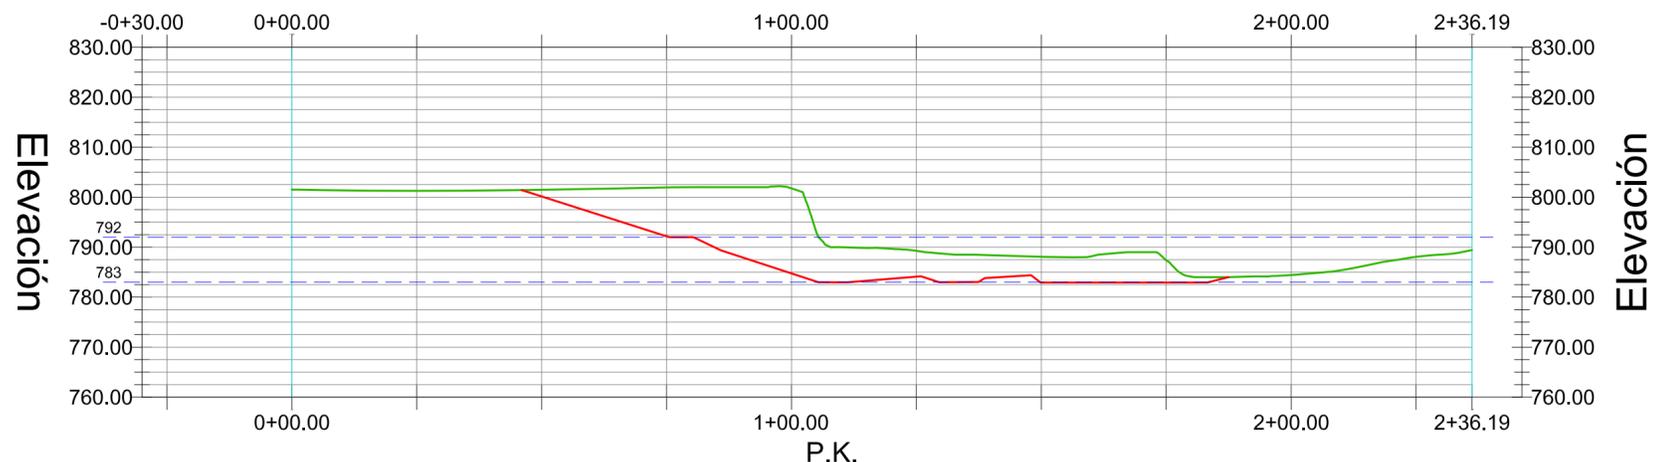
### Visualización del perfil de S1 - PLANO 11 A -

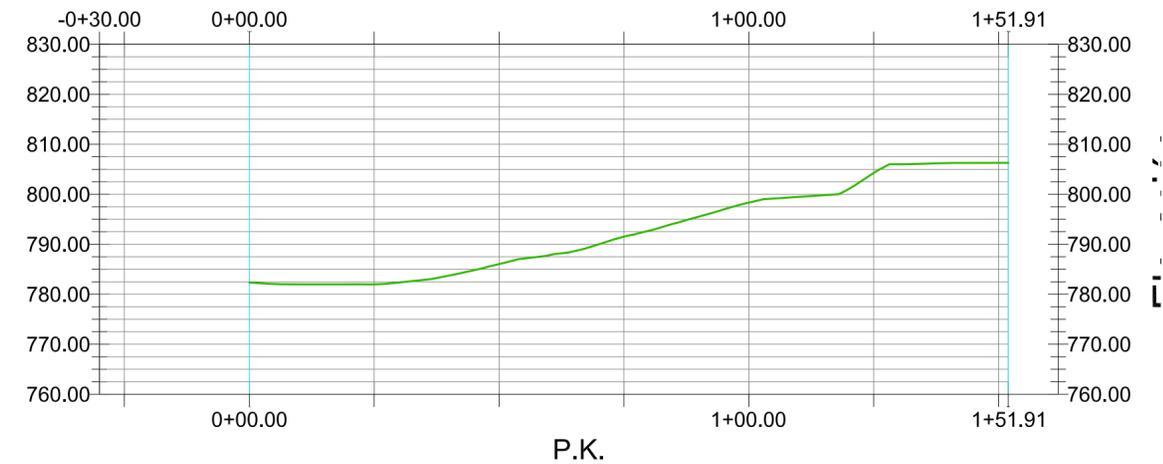
### Visualización del perfil de S0 - PLANO 10 A -

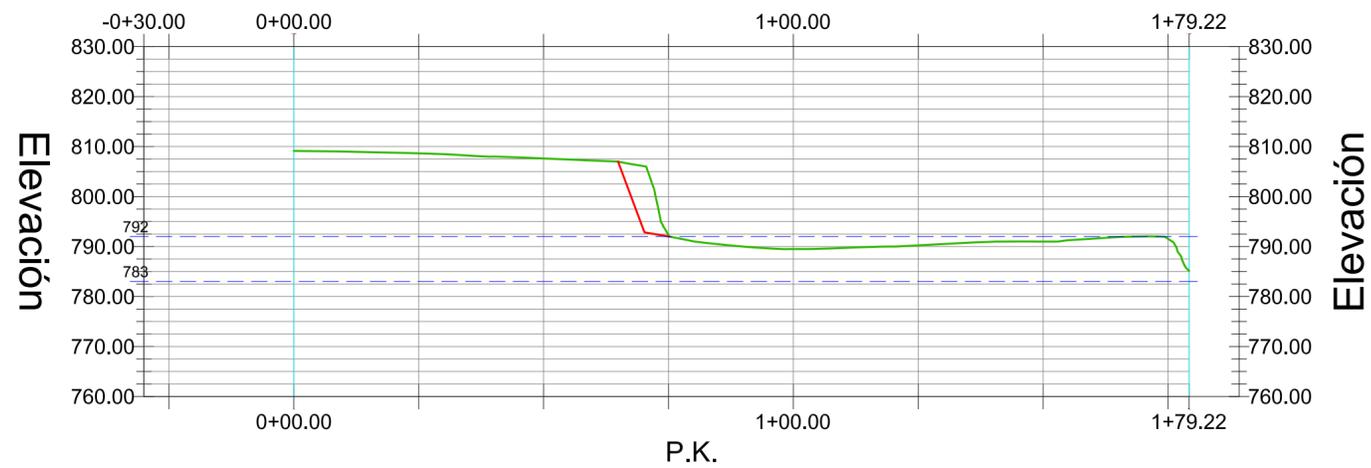
### Visualización del perfil de S2 - PLANO 11A -

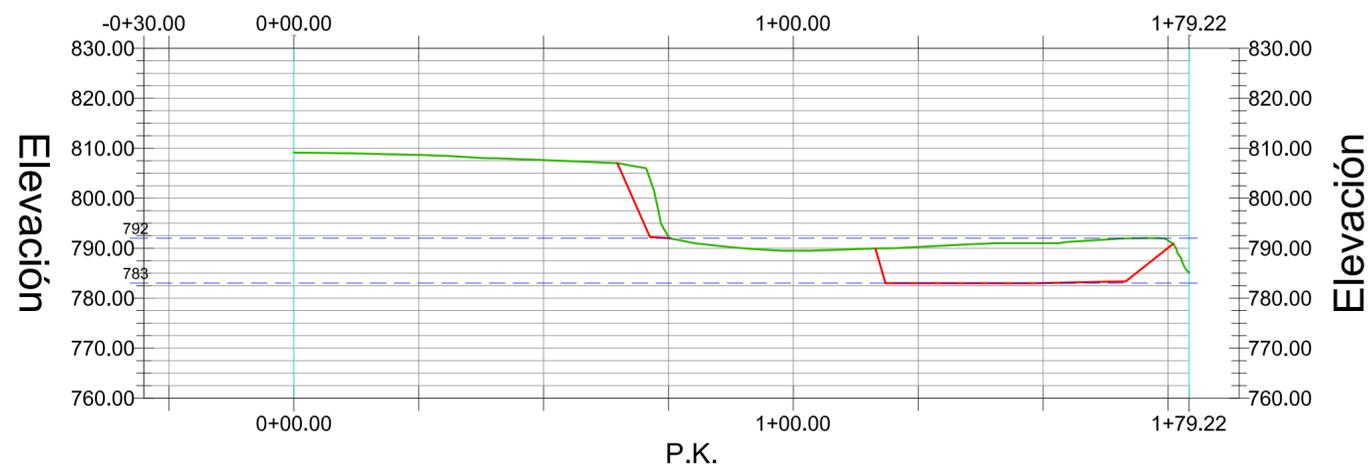
### Visualización del perfil de S2 - PLANO 11B -

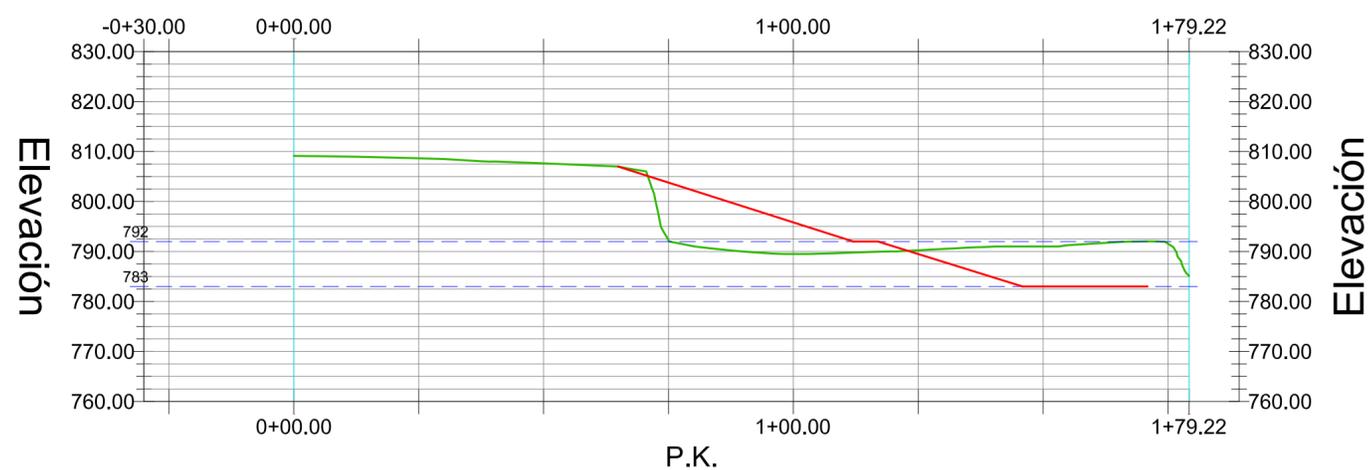
### Visualización del perfil de S2 - PLANO 12A -

— PERFIL TERRENO AL INICIO DE FASE  
— PERFIL TERRENO AL FINALIZAR FASE

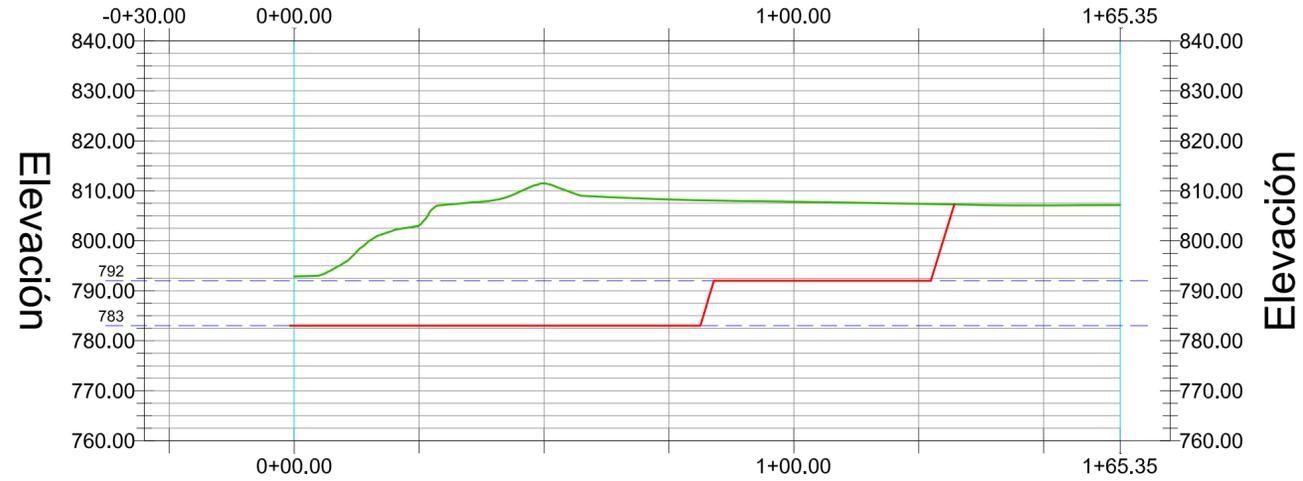
### Visualización del perfil de S3 - PLANO 12B -

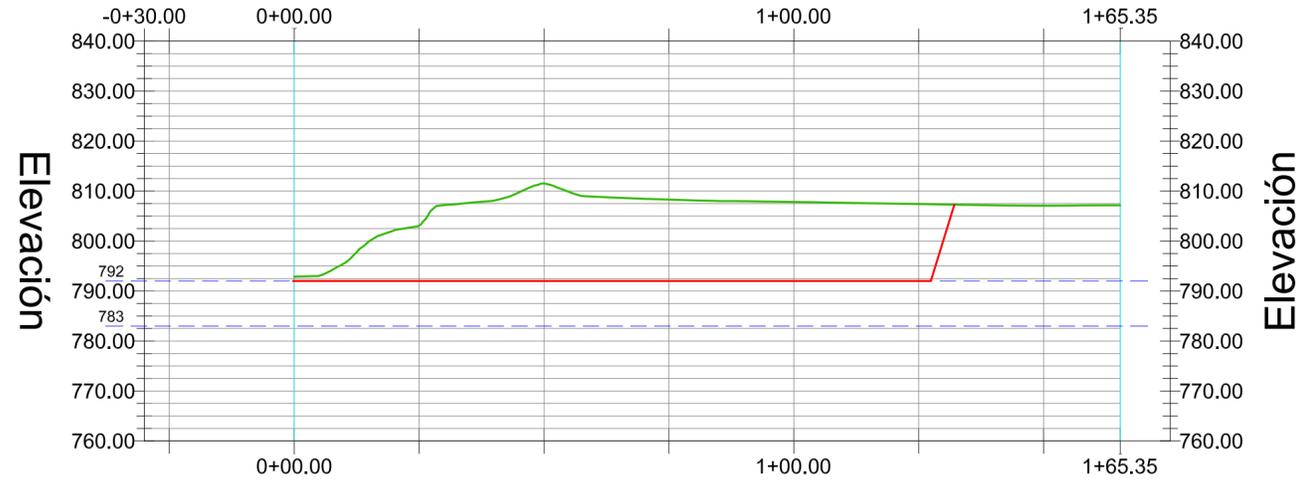
### Visualización del perfil de S3 - PLANO 12 A -

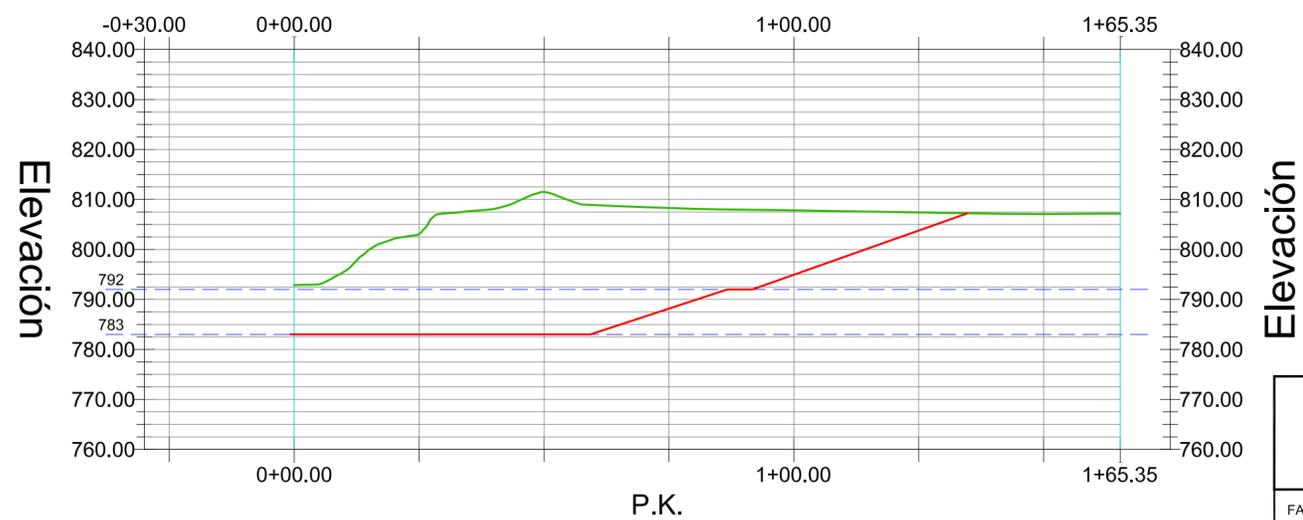
### Visualización del perfil de S3 - PLANO 13A -

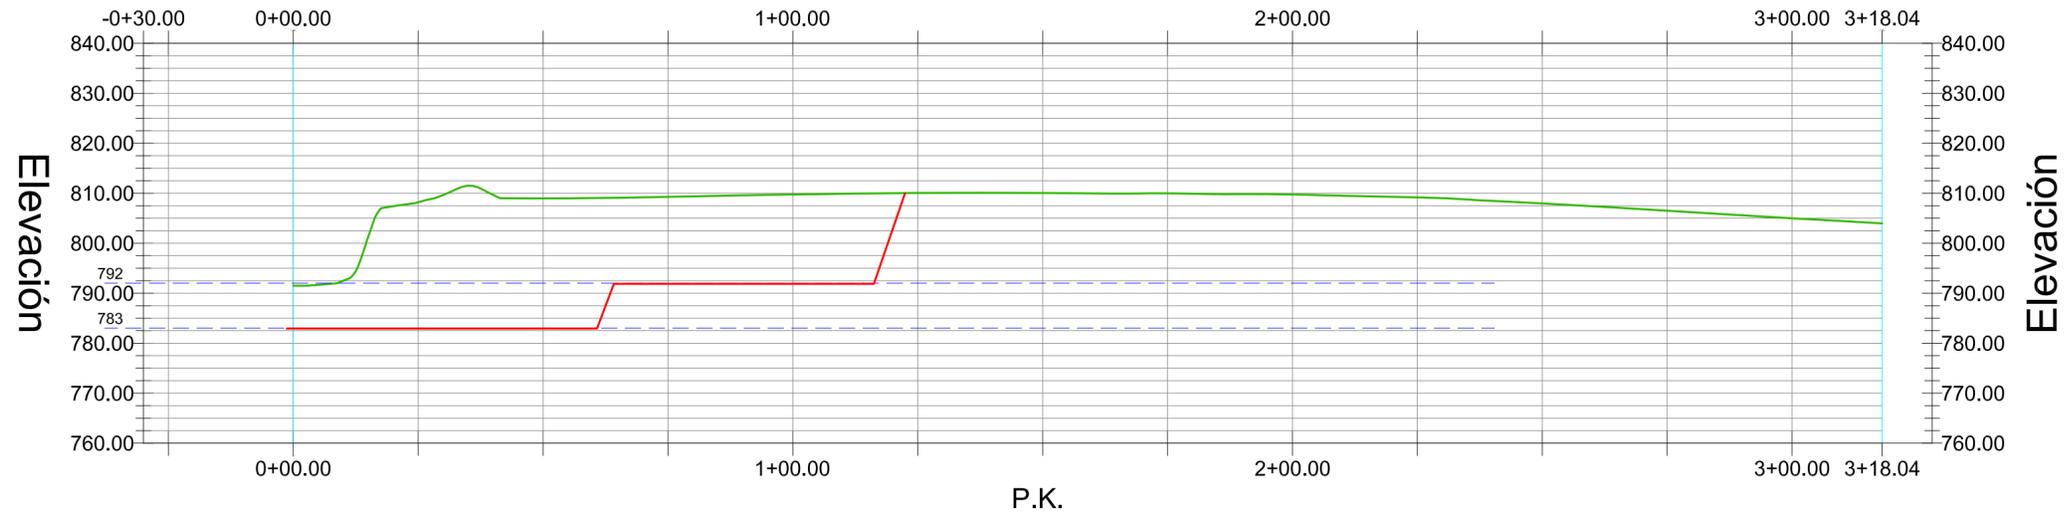
### Visualización del perfil de S4 - PLANO 12B - P.K.

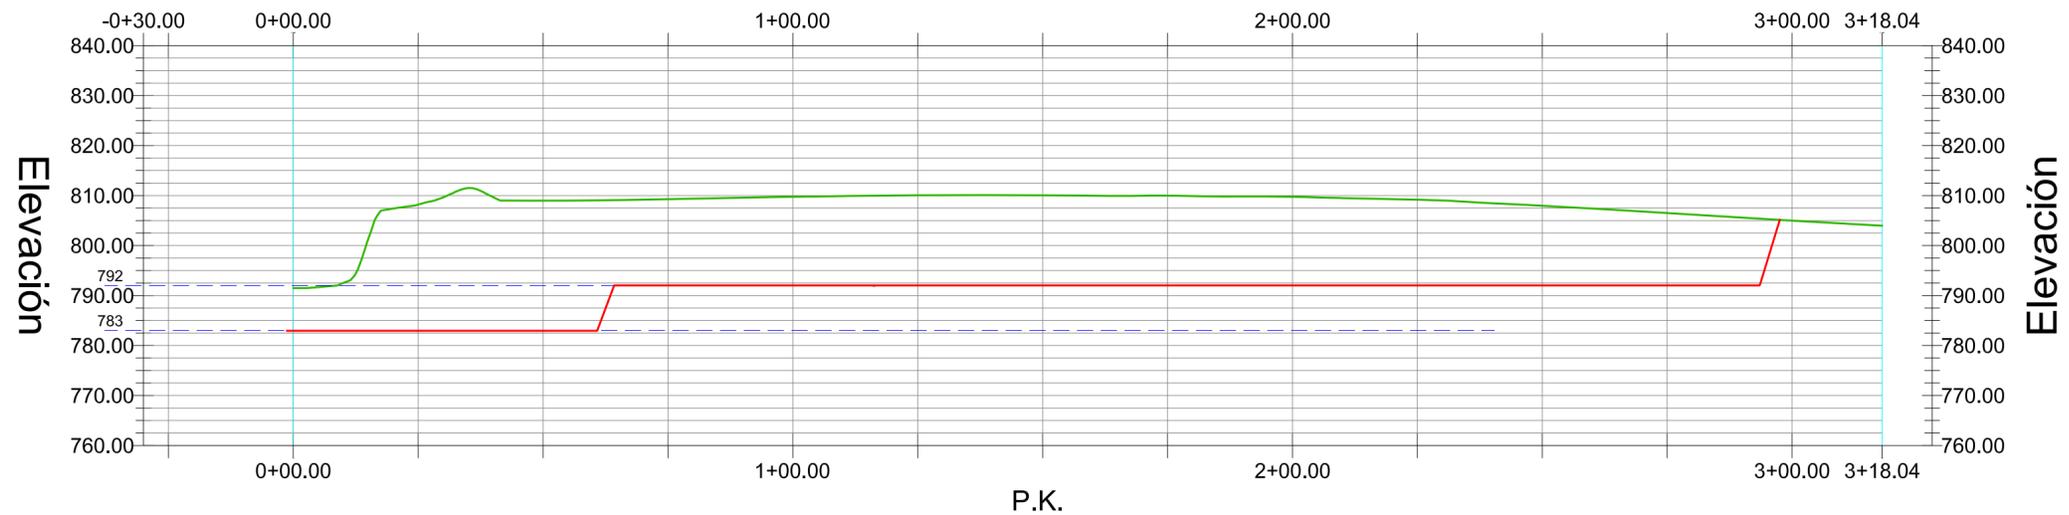
### Visualización del perfil de S4 - PLANO 13A - P.K.

— PERFIL TERRENO AL INICIO DE FASE  
 — PERFIL TERRENO AL FINALIZAR FASE

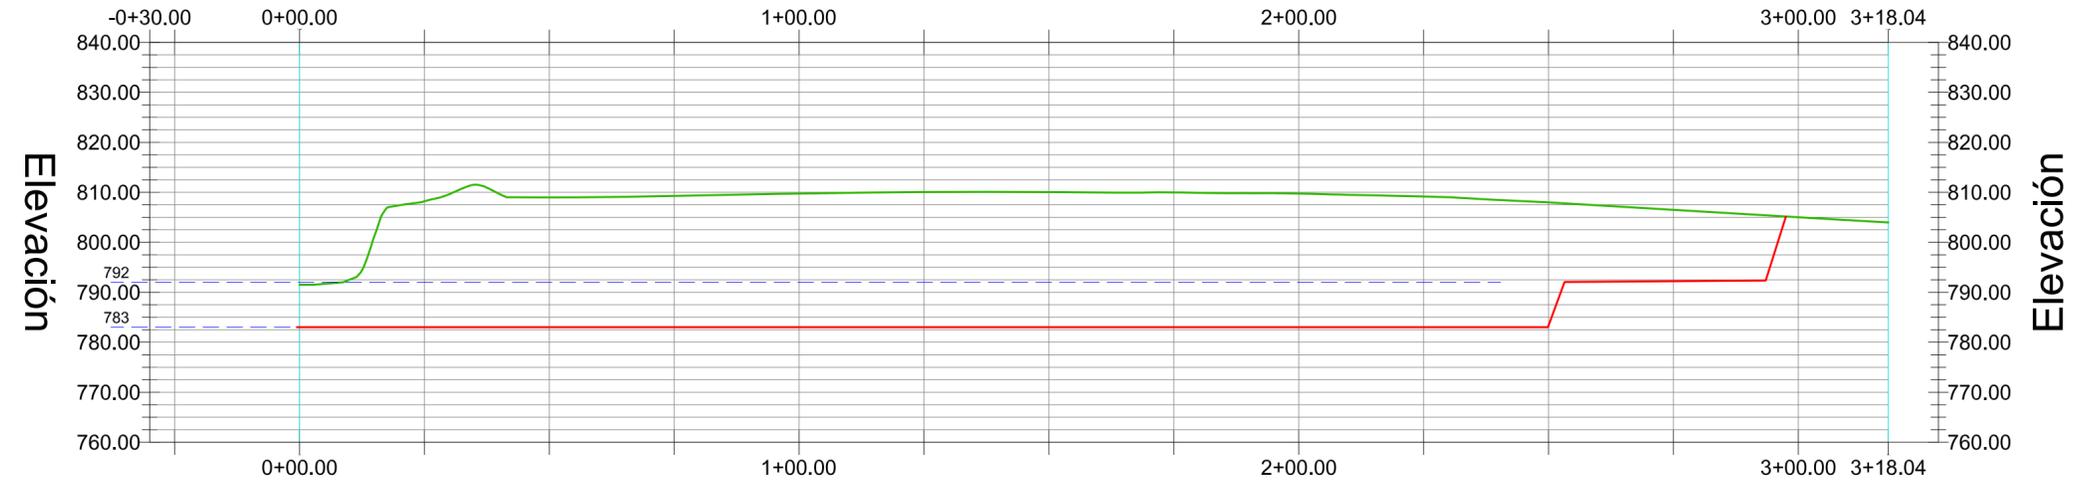
## Visualización del perfil de S4 - PLANO 13B -

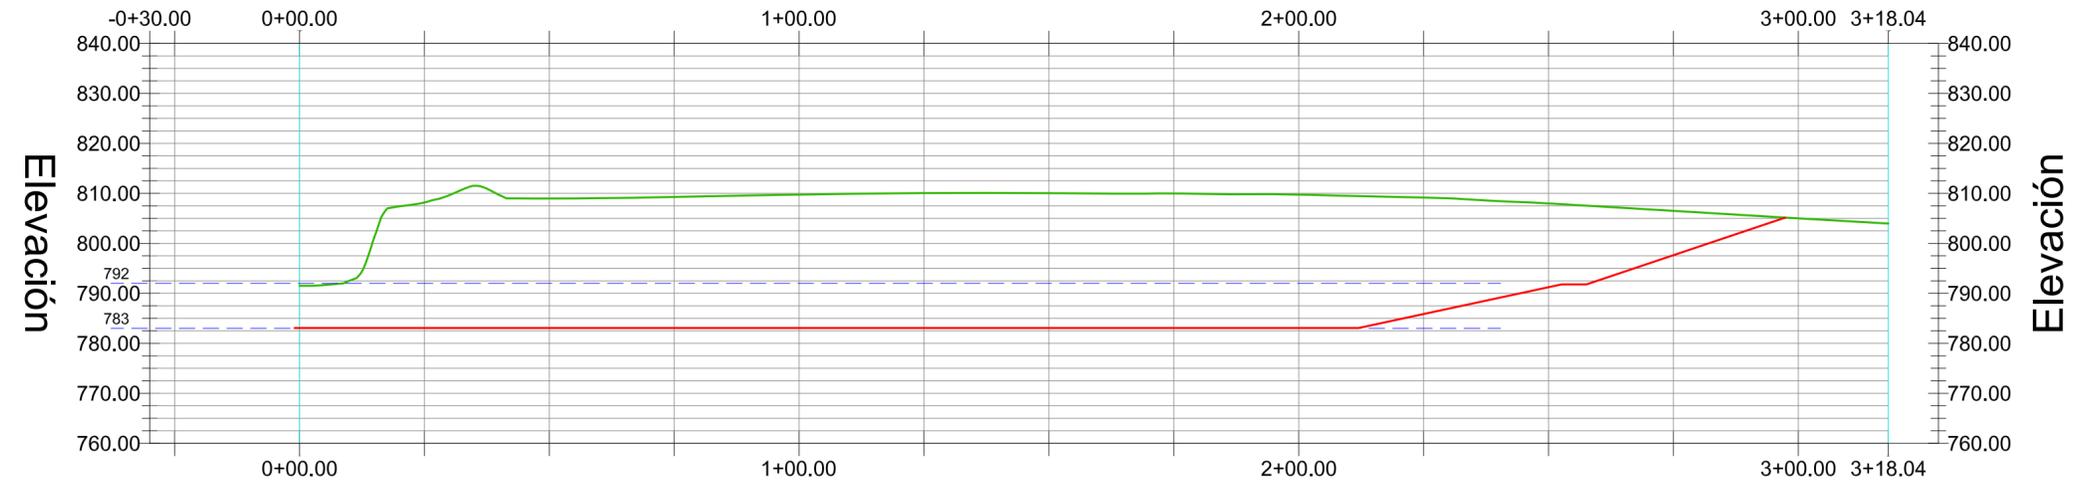
## Visualización del perfil de S4 - PLANO 14 -

V: 1:1.000  
H: 1:1.000
