ANEXO VIII.- ESTUDIO DEL ARBOLADO 5

PLAN PARCIAL DEL SECTOR S-1 DEL PLAN GENERAL DE ALCOBENDAS

FICHAS DEL INVENTARIO DE PIES ARBÓREOS Y ARBUSTIVOS

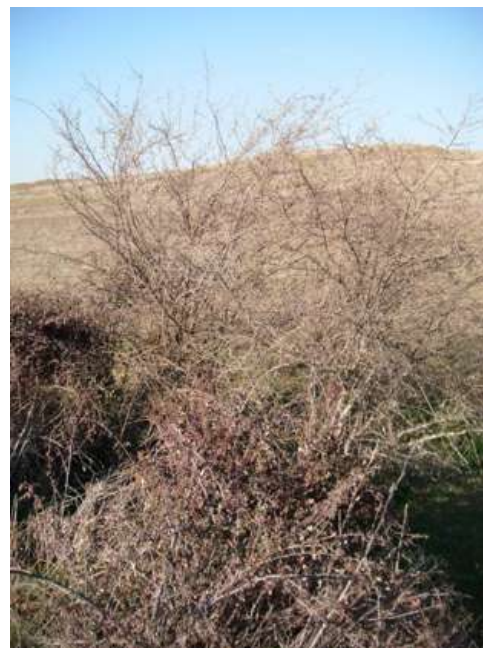
Nº de ficha 3035
 Tipo de elemento: Arbusto individual
 Especie: *Crataegus monogyna*
 Altura (m): 4,5
 Diámetro (m): 2,5

Estado fitosanitario: Bueno

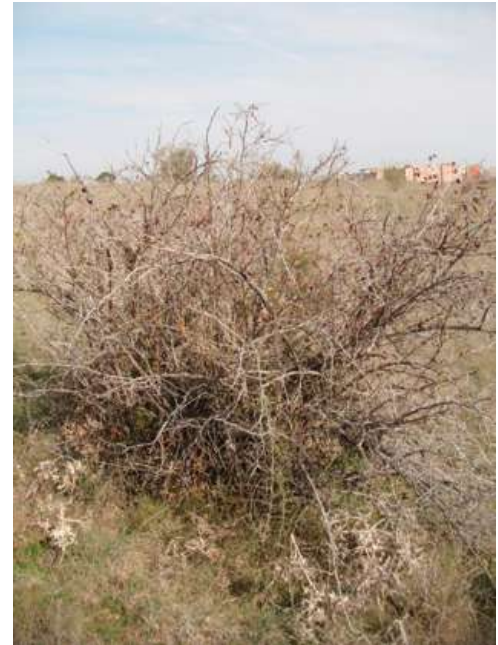
Nº de ficha 3036
 Tipo de elemento: Arbusto individual
 Especie: *Rosa canina*
 Altura (m): 1,5
 Diámetro (m): 2

Estado fitosanitario: Bueno

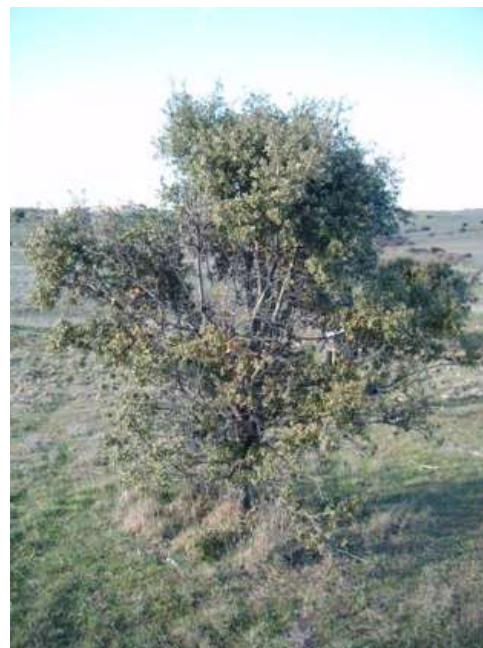
Madera vista: No Copa terciada: No
 Huecos: No Ramas secas: No
 Inclinación: No Daños estructurales: No

Plagas o enfermedades No

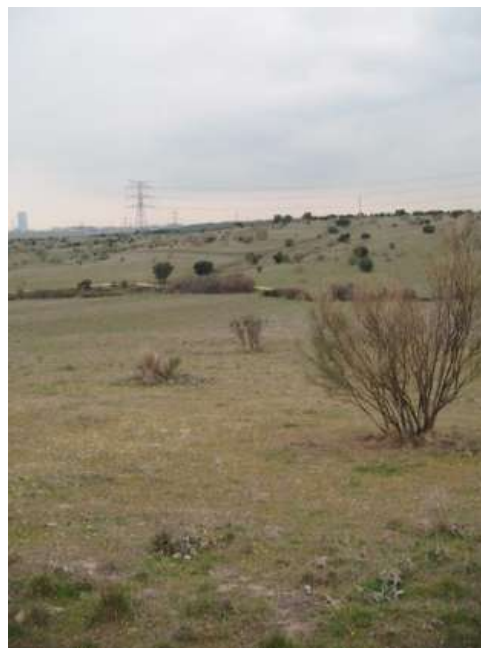
Grado de recubrimiento: 0-25
 Superficie (m²): 1810

Estado fitosanitario: Bueno

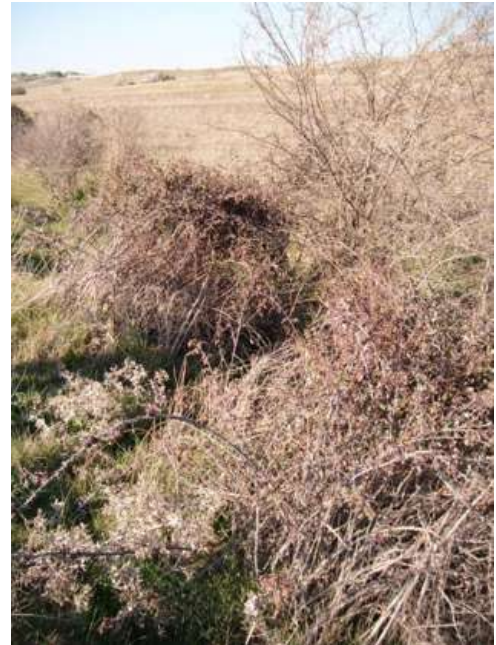
Grado de recubrimiento: 75-100
 Superficie (m²): 10

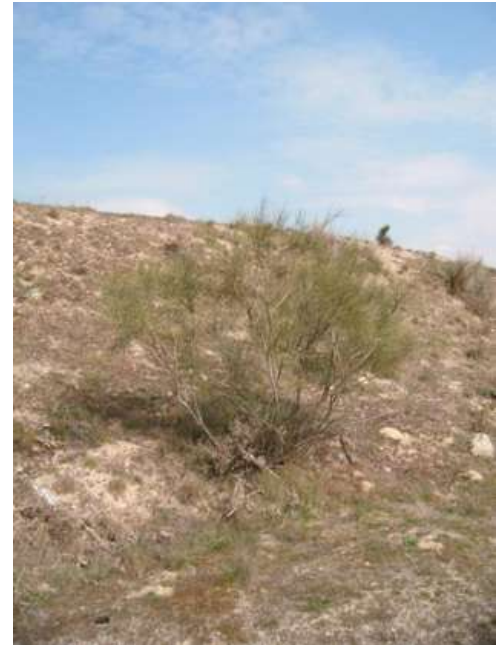
Estado fitosanitario: Bueno

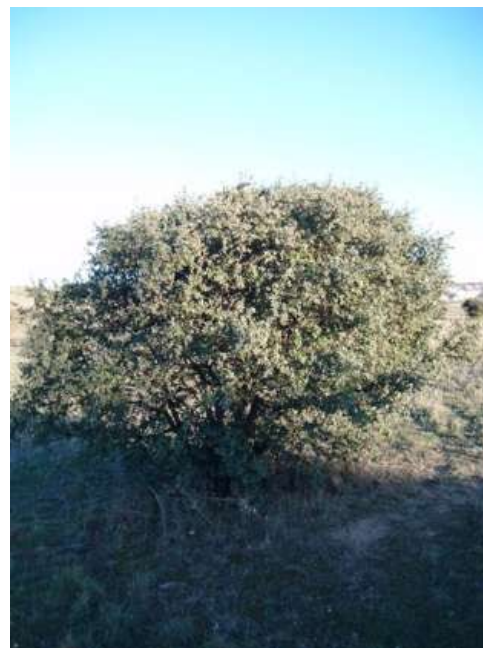
Estado fitosanitario: Bueno

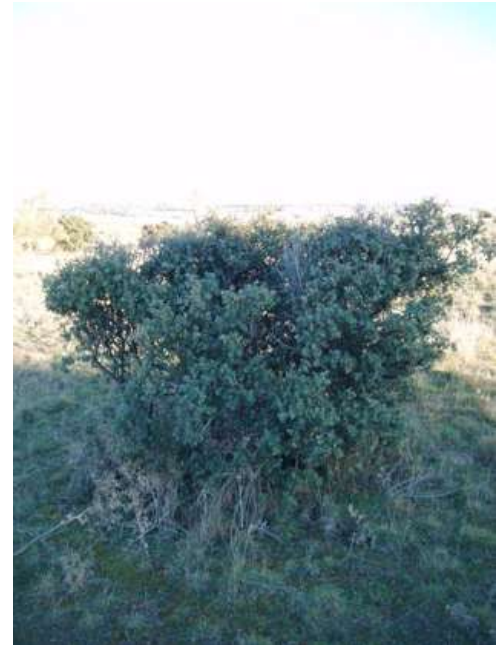
Estado fitosanitario: Bueno

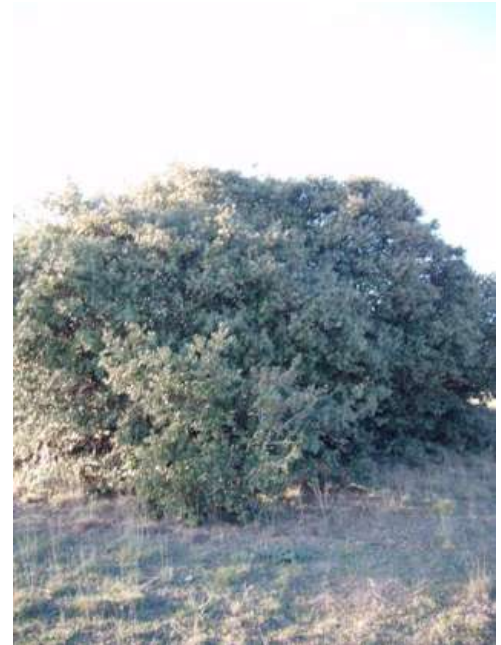
Estado fitosanitario: Bueno

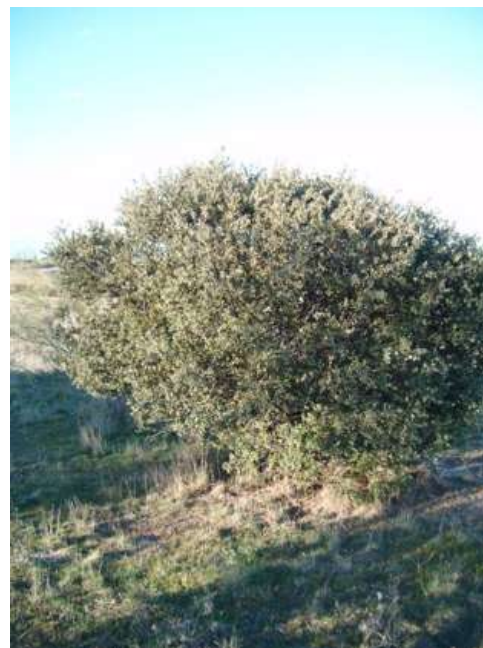
Estado fitosanitario: Bueno
 Madera vista: No Copa terciada: No
 Huecos: No Ramas secas: No
 Inclinación: No Daños estructurales: No

Plagas o enfermedades No

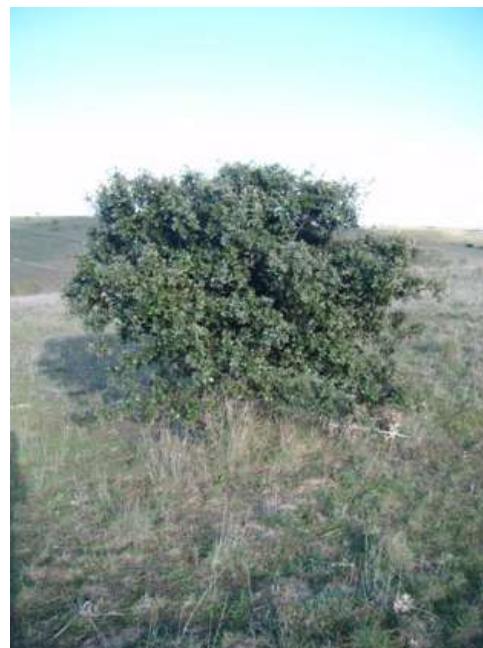
Localización (*): X: 443023
 Y: 4487984
* Localización aproximada, coordenadas UTM (huso 30 N ETRS 1989)

Estado fitosanitario: Bueno

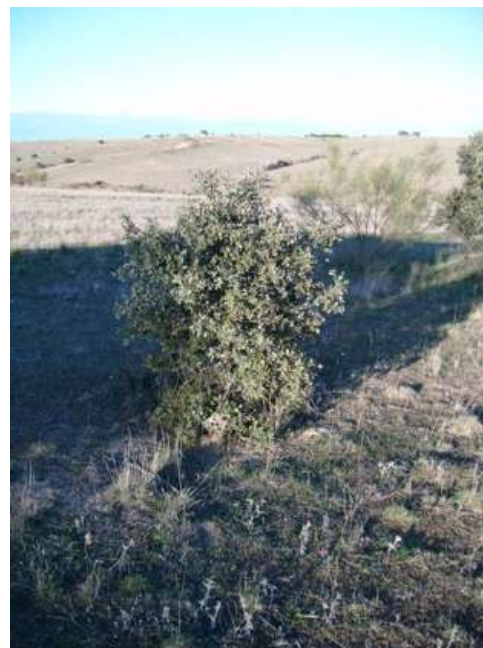
Localización (*): X: 442886
 Y: 4487984
* Localización aproximada, coordenadas UTM (huso 30 N ETRS 1989)

Estado fitosanitario: Bueno

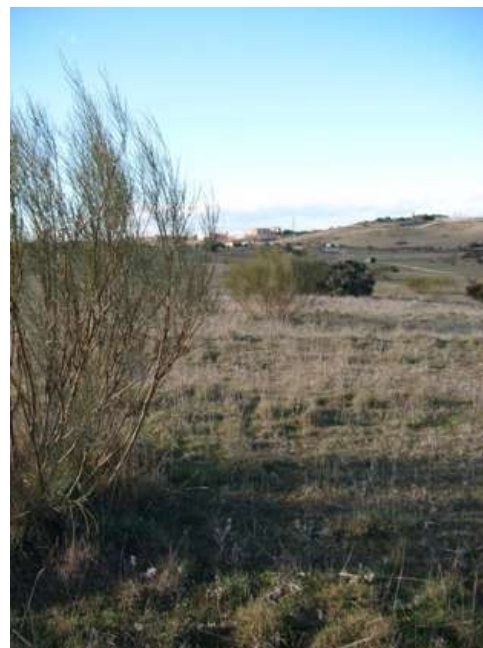
Grado de recubrimiento: 0-25

Superficie (m²): 217

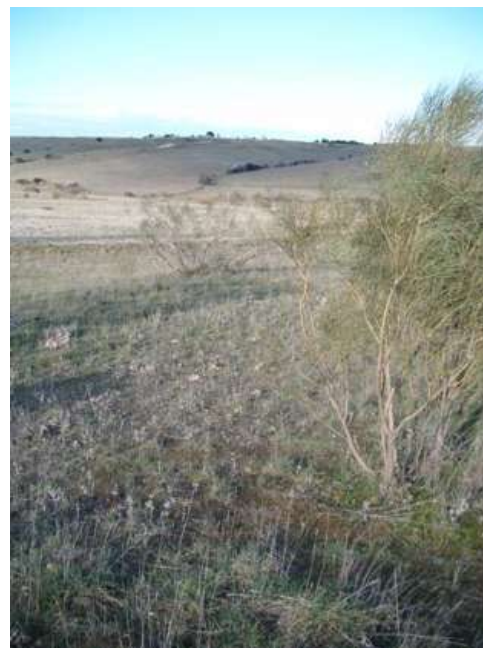
Localización (*): X: 442963
 Y: 4487984
* Localización aproximada, coordenadas UTM (huso 30 N ETRS 1989)

Grado de recubrimiento: 0-25
 Superficie (m²): 900

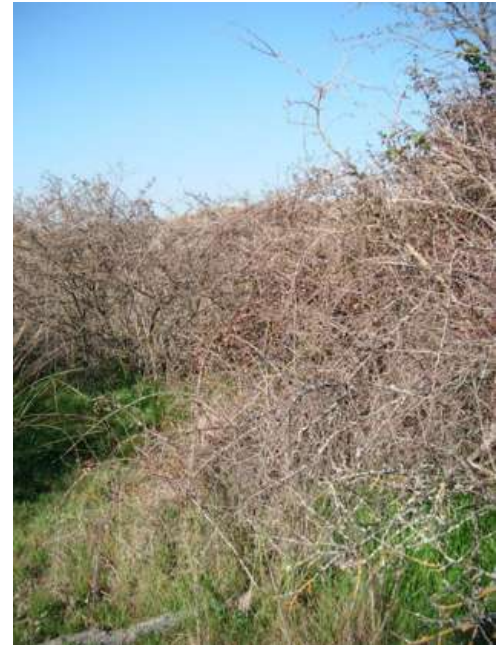
Especies acompañantes: *Rubus ulmifolius*

Estado fitosanitario: Bueno

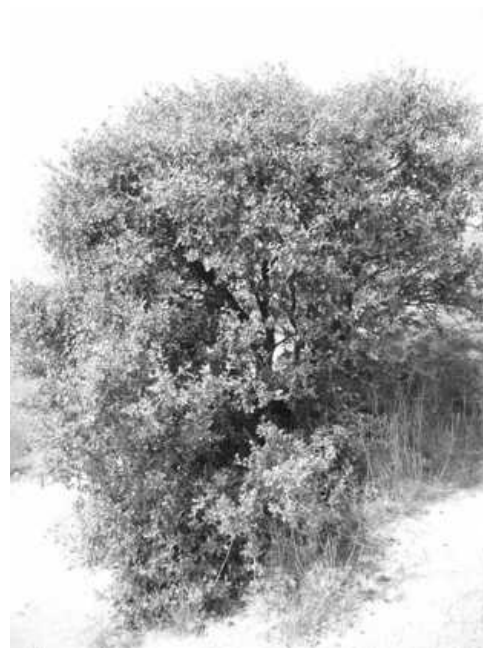
Localización (*): X: 443652
 Y: 4487983
* Localización aproximada, coordenadas UTM (huso 30 N ETRS 1989)

Estado fitosanitario: Bueno

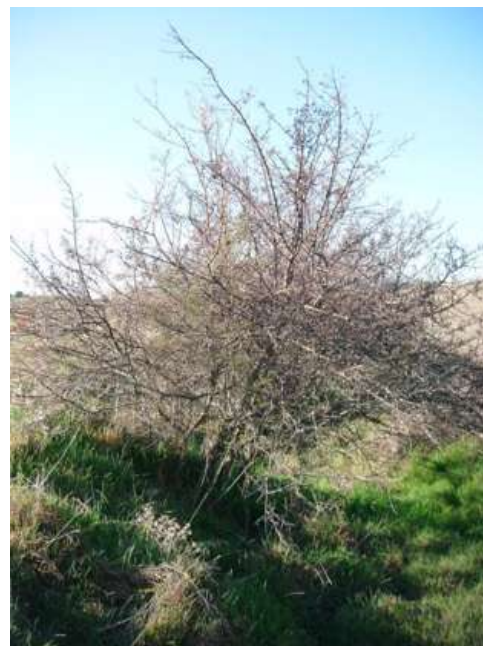
Localización (*): X: 443212
 Y: 4487983
* Localización aproximada, coordenadas UTM (huso 30 N ETRS 1989)

Estado fitosanitario: Bueno

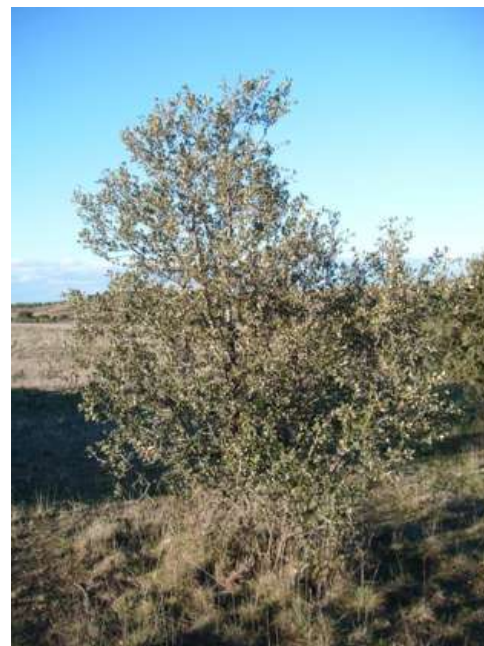
Localización (*): X: 442889
 Y: 4487982
* Localización aproximada, coordenadas UTM (huso 30 N ETRS 1989)

Estado fitosanitario: Bueno

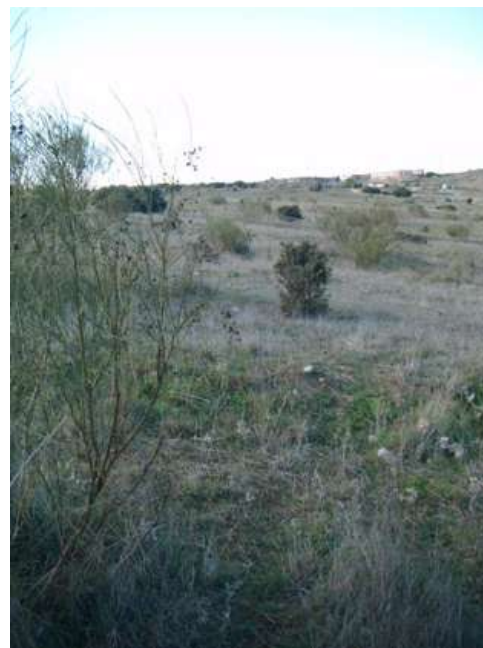
Grado de recubrimiento: 25-50

Superficie (m²): 1224

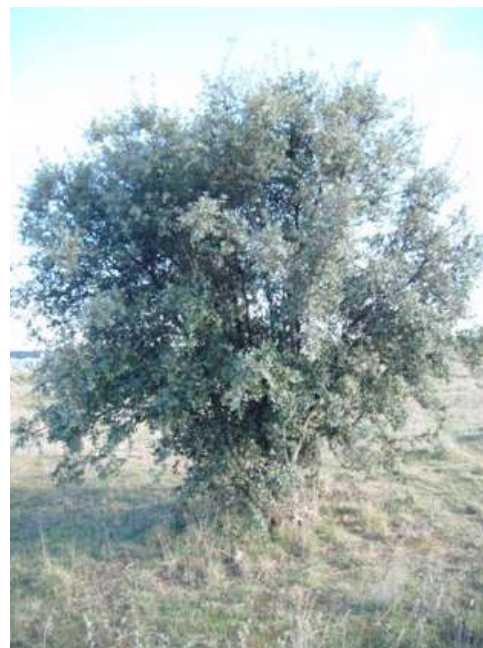
Madera vista: No Copa terciada: No
 Huecos: No Ramas secas: No
 Inclinación: No Daños estructurales: No

Plagas o enfermedades No

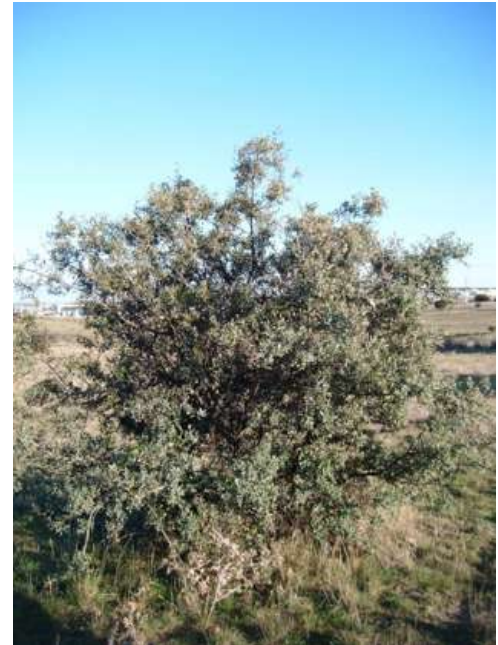
Localización (*):	X: 442885
* Localización aproximada, coordenadas UTM (huso 30 N ETRS 1989)	Y: 4487977

Estado fitosanitario: Bueno

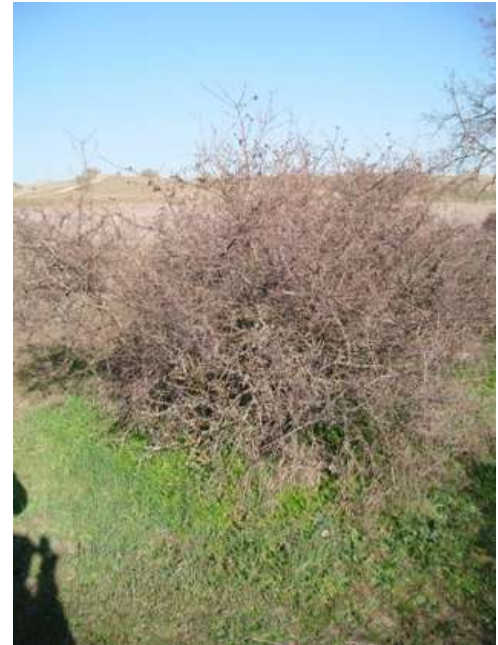
Localización (*): X: 443229
 Y: 4487975
* Localización aproximada, coordenadas UTM (huso 30 N ETRS 1989)

Estado fitosanitario: Bueno

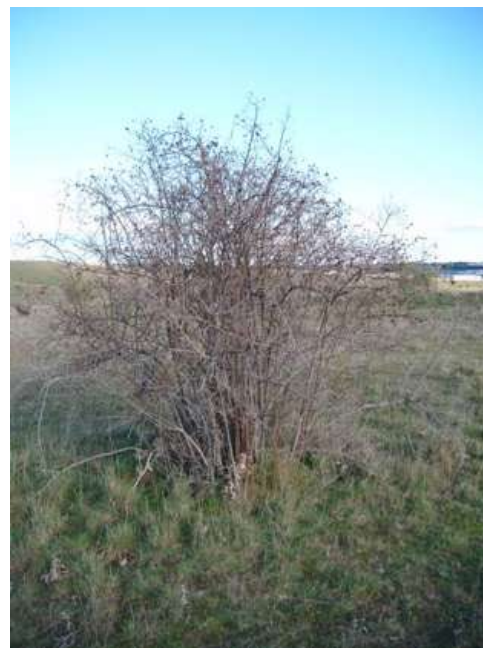
Localización (*): X: 442995
 Y: 4487973
* Localización aproximada, coordenadas UTM (huso 30 N ETRS 1989)

Estado fitosanitario: Bueno

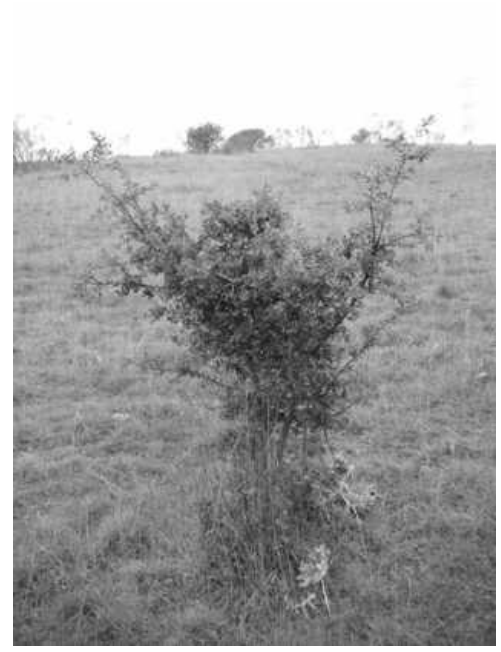
Localización (*):	X: 443133
* Localización aproximada, coordenadas UTM (huso 30 N ETRS 1989)	Y: 4487972

Estado fitosanitario: Bueno

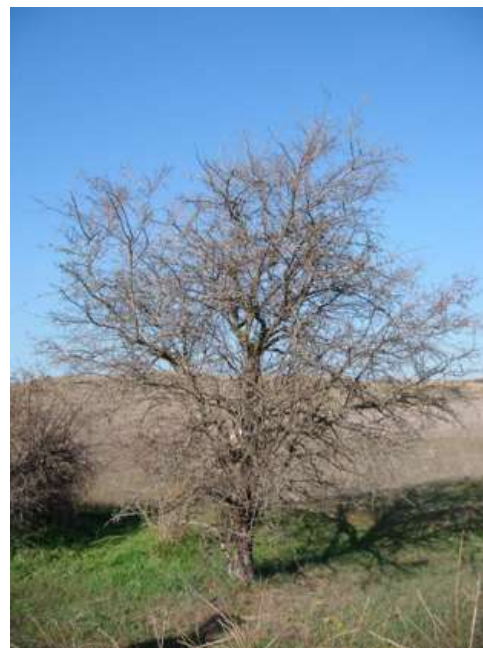
Madera vista: No Copa terciada: No
 Huecos: No Ramas secas: No
 Inclinación: No Daños estructurales: No

Plagas o enfermedades No

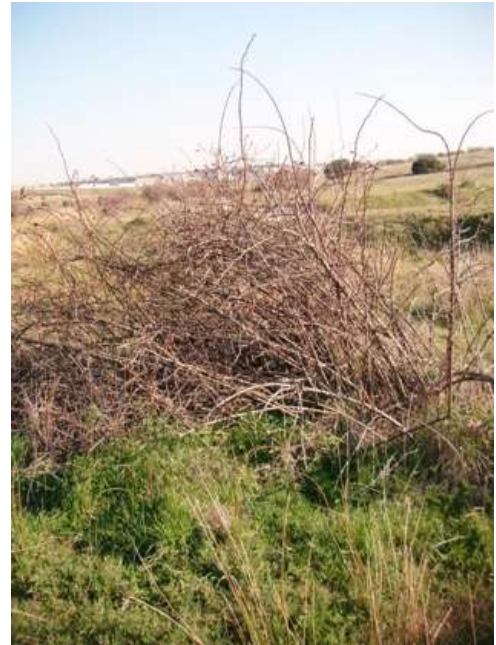
Localización (*): X: 443225
 Y: 4487971
* Localización aproximada, coordenadas UTM (huso 30 N ETRS 1989)

Estado fitosanitario: Bueno

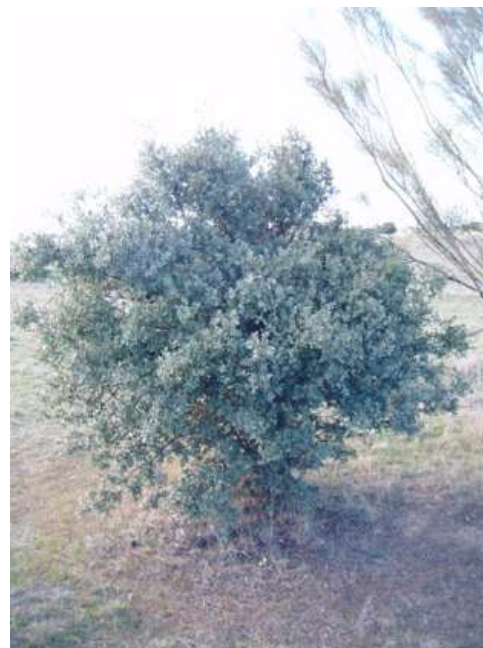
Madera vista: No Copa terciada: No
 Huecos: No Ramas secas: No
 Inclinación: No Daños estructurales: No

Plagas o enfermedades: No

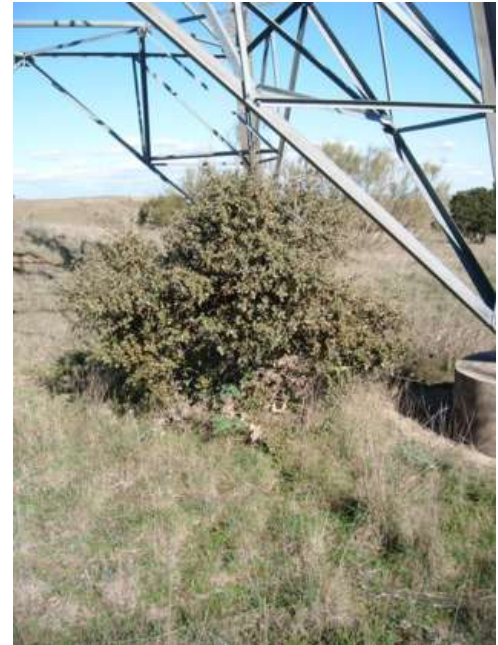
Localización (*): X: 442820
 Y: 4487970
* Localización aproximada, coordenadas UTM (huso 30 N ETRS 1989)

Estado fitosanitario: Bueno

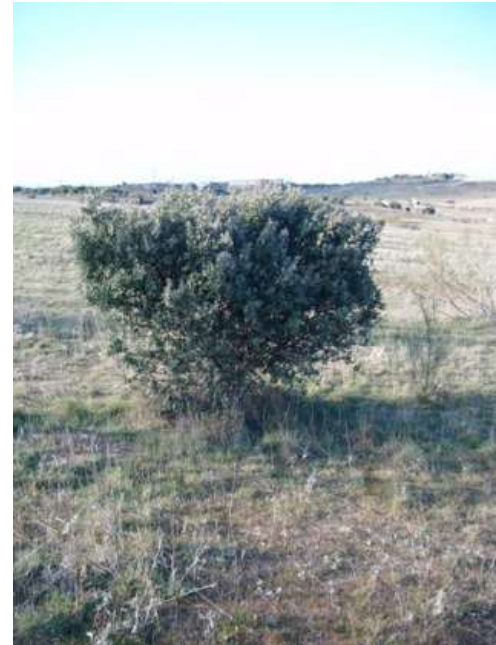
Localización (*): X: 442953
 Y: 4487969
* Localización aproximada, coordenadas UTM (huso 30 N ETRS 1989)

Estado fitosanitario: Bueno

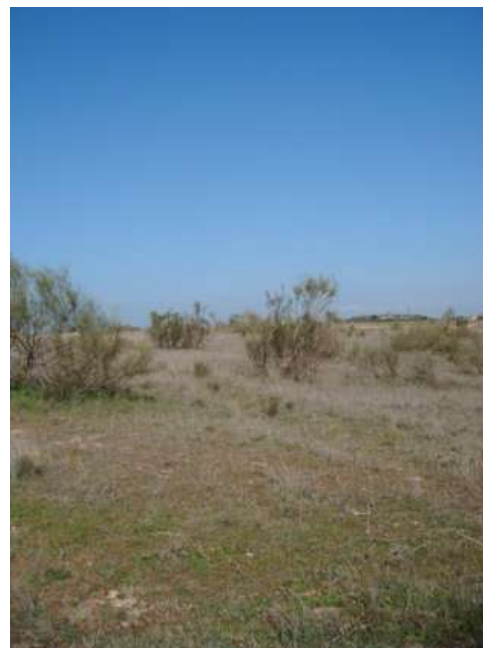
Grado de recubrimiento: 25-50

Superficie (m²): 4114

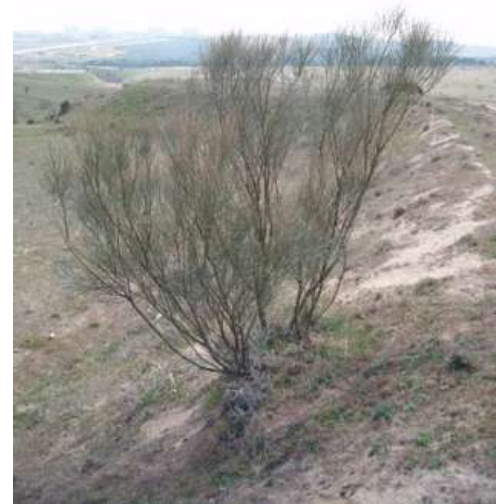
Localización (*): X: 443584
 Y: 4487968
* Localización aproximada, coordenadas UTM (huso 30 N ETRS 1989)

Estado fitosanitario: Bueno

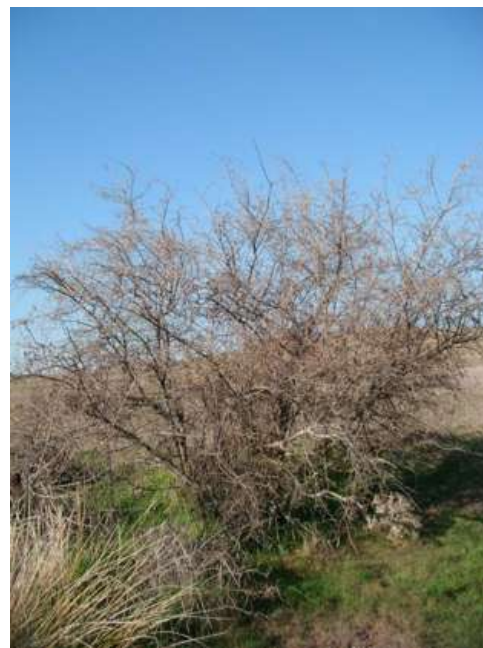
Localización (*): X: 443240
 Y: 4487968
* Localización aproximada, coordenadas UTM (huso 30 N ETRS 1989)

Estado fitosanitario: Bueno

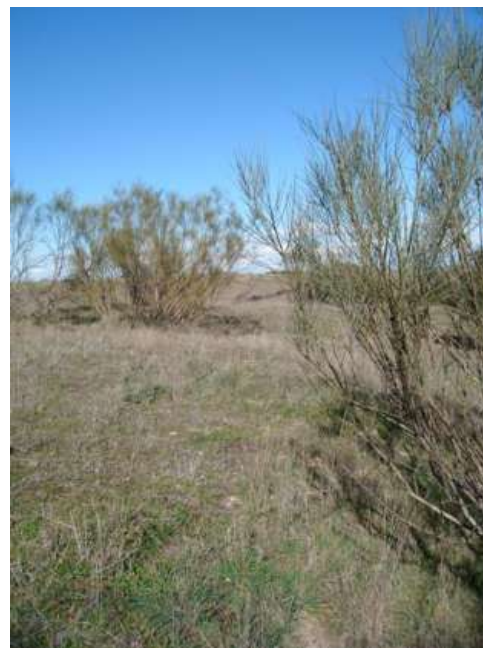
Grado de recubrimiento: 25-50

Superficie (m²): 596

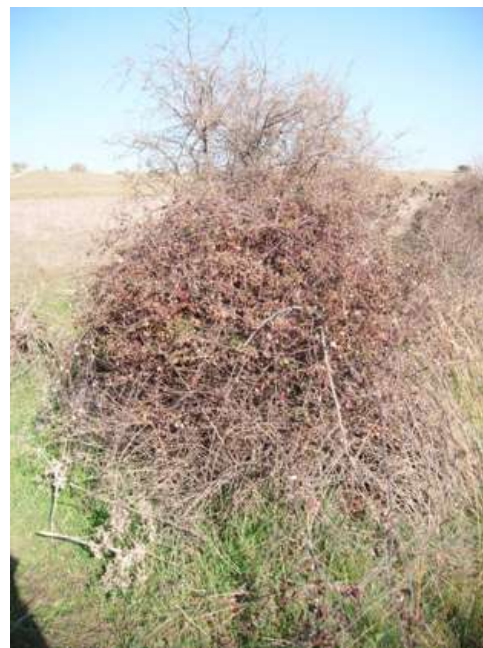
Localización (*): X: 443236
 Y: 4487968
* Localización aproximada, coordenadas UTM (huso 30 N ETRS 1989)

Estado fitosanitario: Bueno

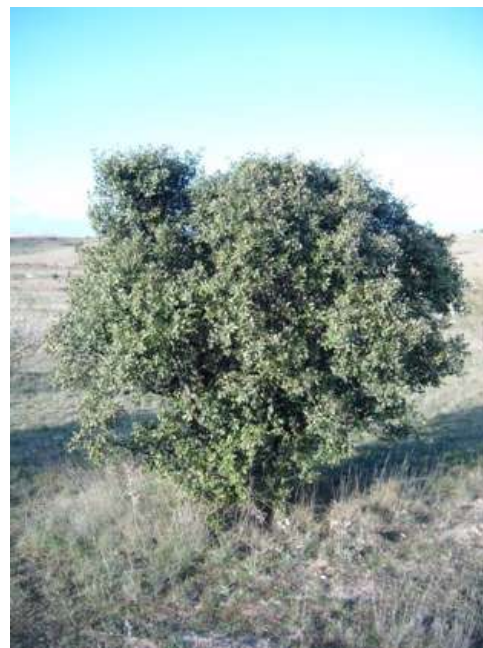
Localización (*): X: 442959
 Y: 4487967
* Localización aproximada, coordenadas UTM (huso 30 N ETRS 1989)

Estado fitosanitario: Bueno

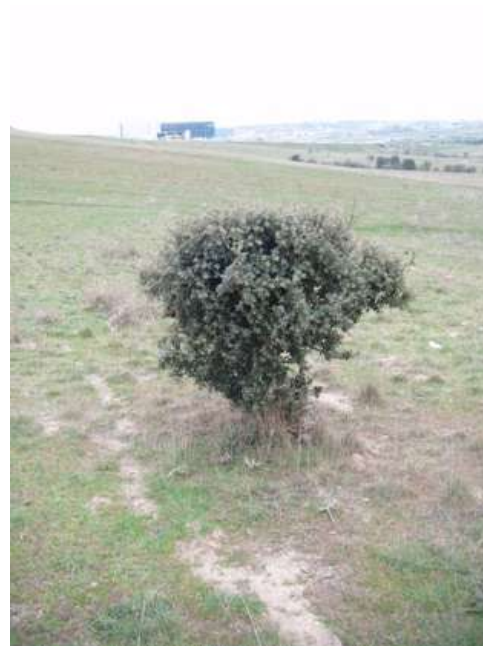
Localización (*): X: 443418
 Y: 4487965
* Localización aproximada, coordenadas UTM (huso 30 N ETRS 1989)

Estado fitosanitario: Bueno

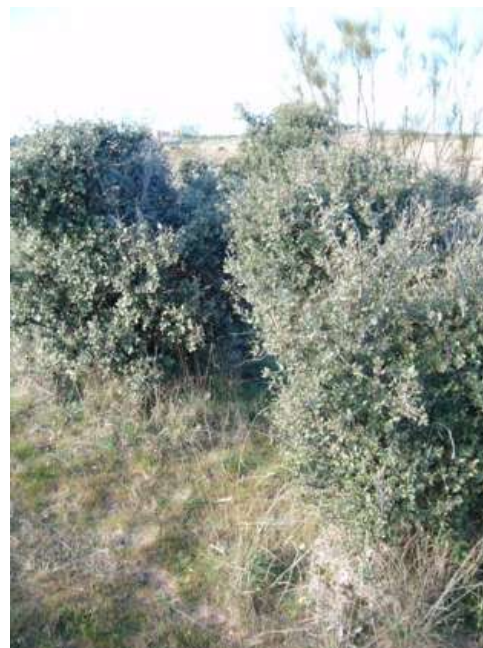
Superficie (m²): 10

Estado fitosanitario: Bueno

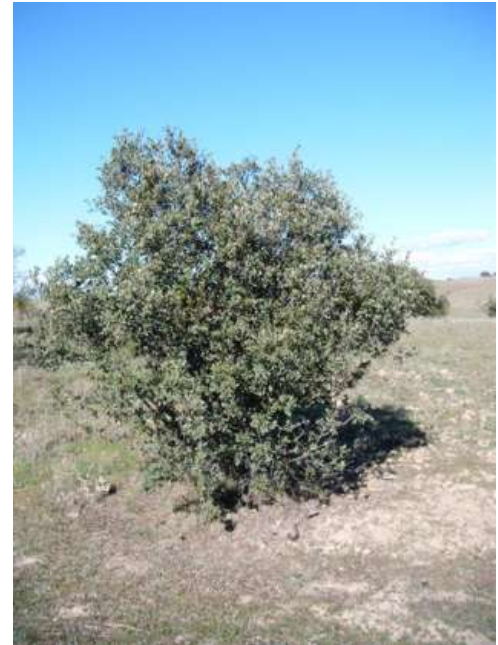
Localización (*): X: 442845
 Y: 4487963
* Localización aproximada, coordenadas UTM (huso 30 N ETRS 1989)

Estado fitosanitario: Bueno

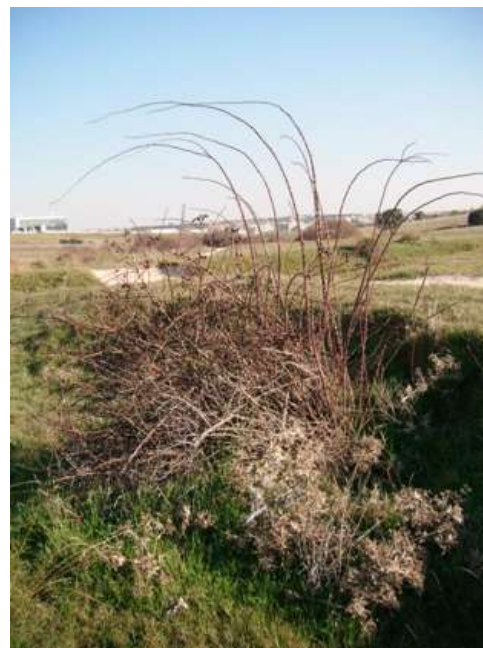
Localización (*): X: 443223
 Y: 4487963
* Localización aproximada, coordenadas UTM (huso 30 N ETRS 1989)

Estado fitosanitario: Bueno

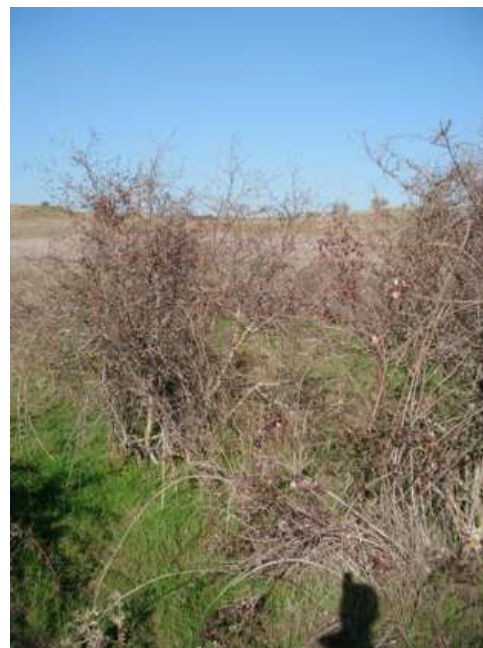
Grado de recubrimiento: 75-100

Superficie (m²): 16

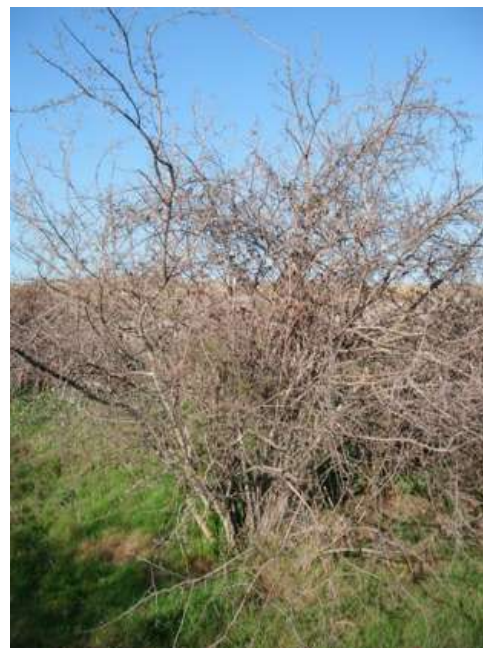
Localización (*): X: 443251
 Y: 4487962
* Localización aproximada, coordenadas UTM (huso 30 N ETRS 1989)

Estado fitosanitario: Bueno

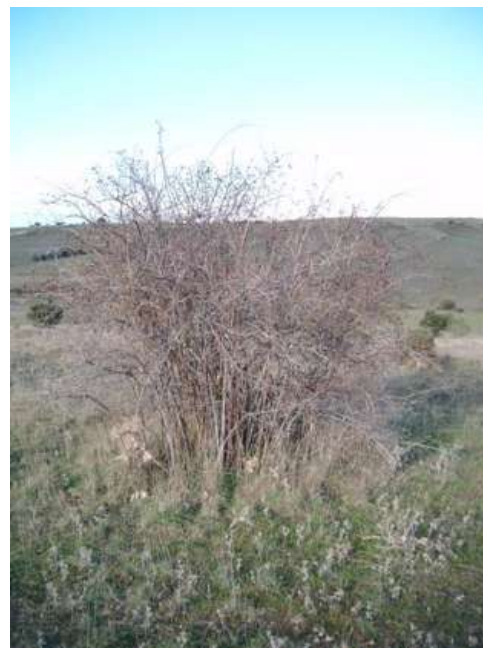
Localización (*): X: 443055
 Y: 4487961
* Localización aproximada, coordenadas UTM (huso 30 N ETRS 1989)

Estado fitosanitario: Bueno

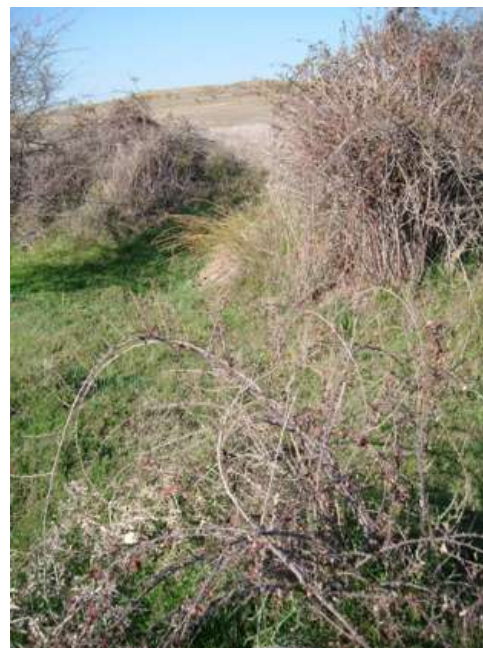
Localización (*): X: 443253
 Y: 4487961
* Localización aproximada, coordenadas UTM (huso 30 N ETRS 1989)

Grado de recubrimiento: 25-50
 Superficie (m²): 91

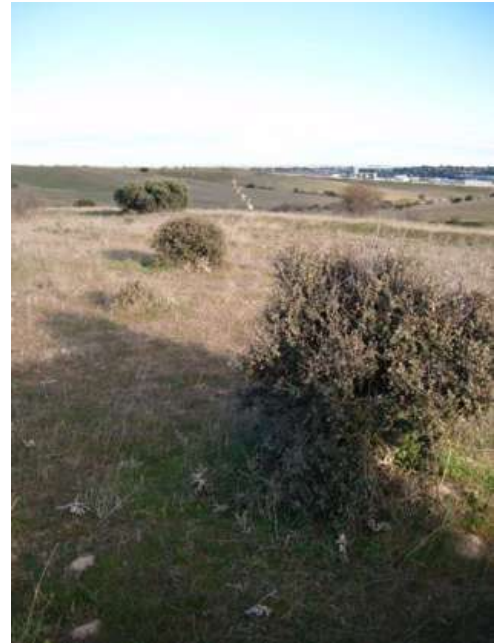
Grado de recubrimiento: 0-25
 Superficie (m²): 271

Estado fitosanitario: Bueno

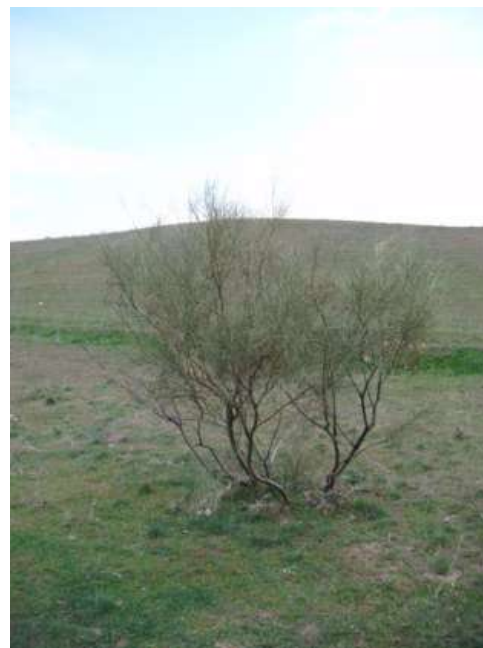
Localización (*): X: 443450
 Y: 4487961
* Localización aproximada, coordenadas UTM (huso 30 N ETRS 1989)

Estado fitosanitario: Bueno

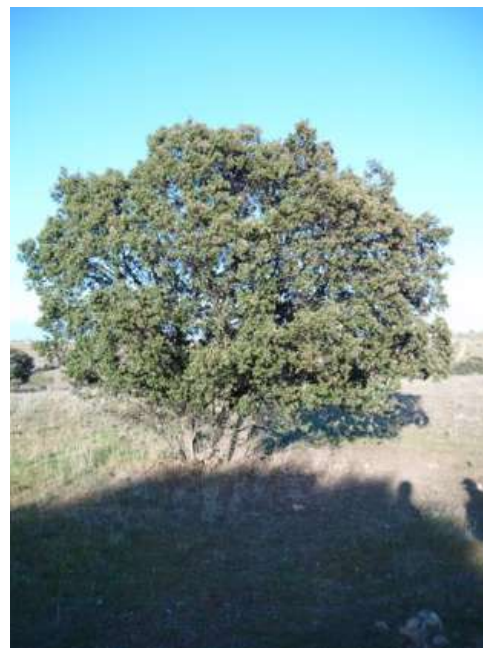
Madera vista: No Copa terciada: No
 Huecos: No Ramas secas: No
 Inclinación: No Daños estructurales: No

Plagas o enfermedades No

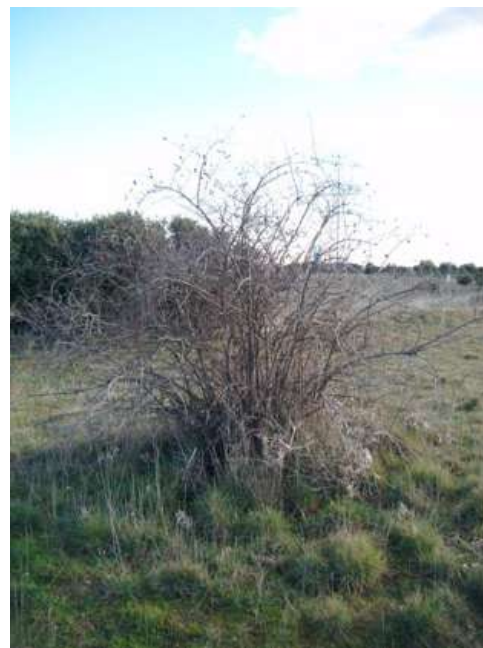
Localización (*): X: 442980
 Y: 4487959
* Localización aproximada, coordenadas UTM (huso 30 N ETRS 1989)

Estado fitosanitario: Bueno

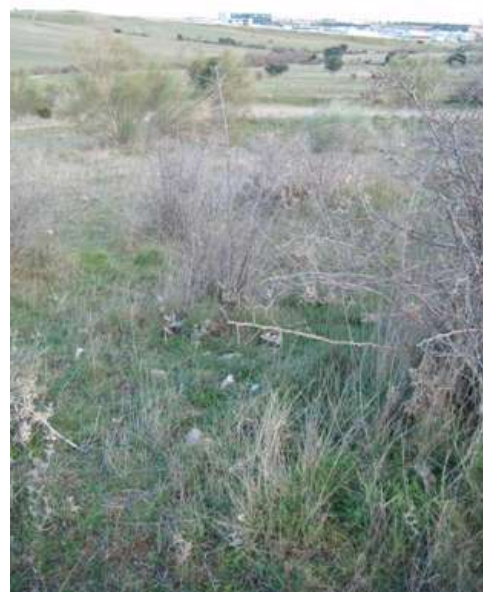
Localización (*): X: 443093
 Y: 4487958
* Localización aproximada, coordenadas UTM (huso 30 N ETRS 1989)

Grado de recubrimiento: 50-75
 Superficie (m²): 77

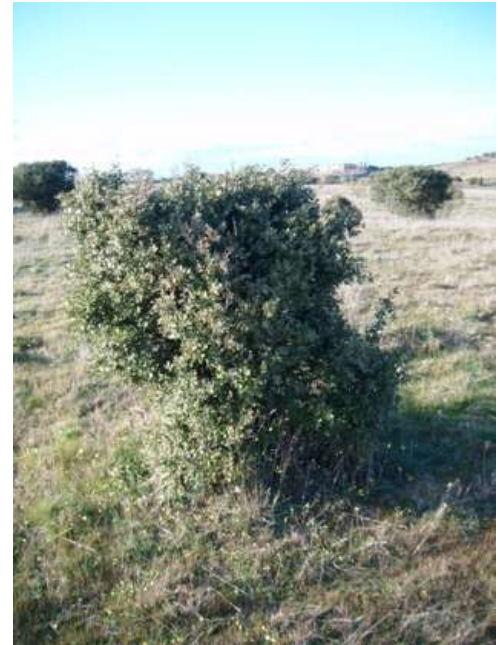
Localización (*):	X: 442913
* Localización aproximada, coordenadas UTM (huso 30 N ETRS 1989)	Y: 4487958

Estado fitosanitario: Bueno

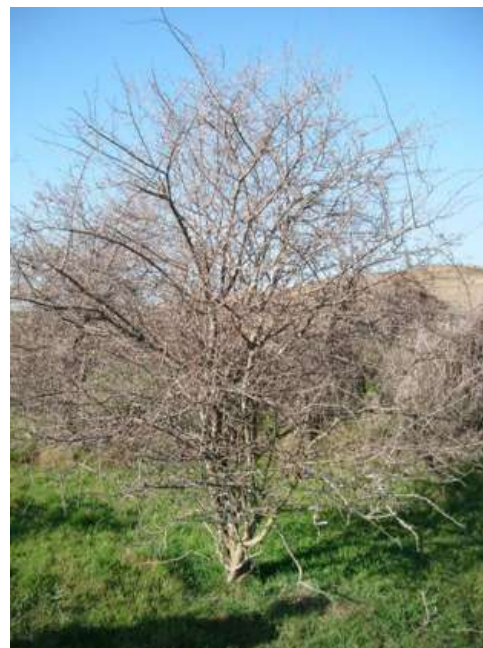
Madera vista: No Copa terciada: No
 Huecos: No Ramas secas: No
 Inclinación: No Daños estructurales: No

Plagas o enfermedades No

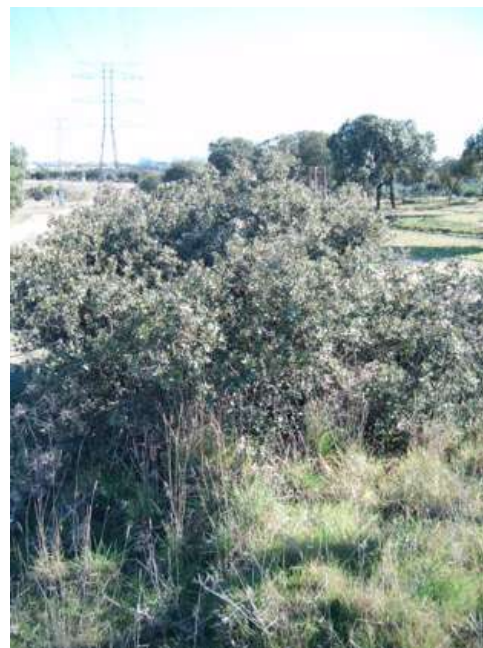
Localización (*): X: 442812
 Y: 4487956
* Localización aproximada, coordenadas UTM (huso 30 N ETRS 1989)

Estado fitosanitario: Bueno

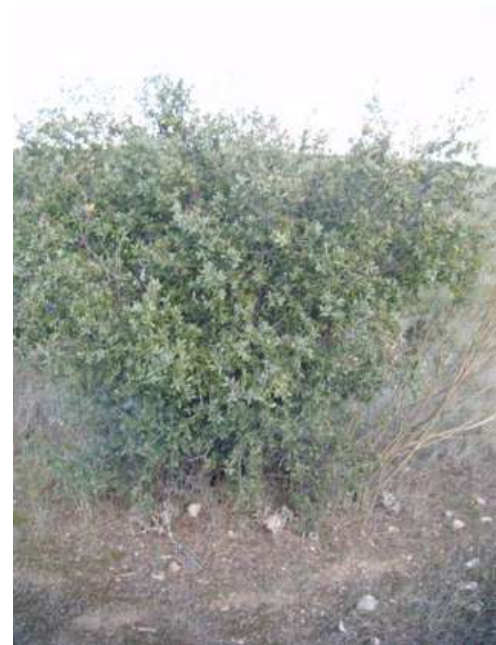
Localización (*):	X: 443085
* Localización aproximada, coordenadas UTM (huso 30 N ETRS 1989)	Y: 4487954

Estado fitosanitario: Bueno

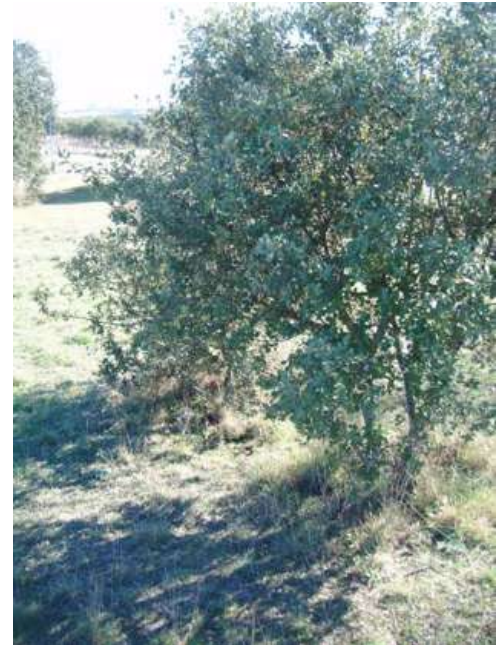
Grado de recubrimiento: 75-100
 Superficie (m²): 16

Estado fitosanitario: Bueno

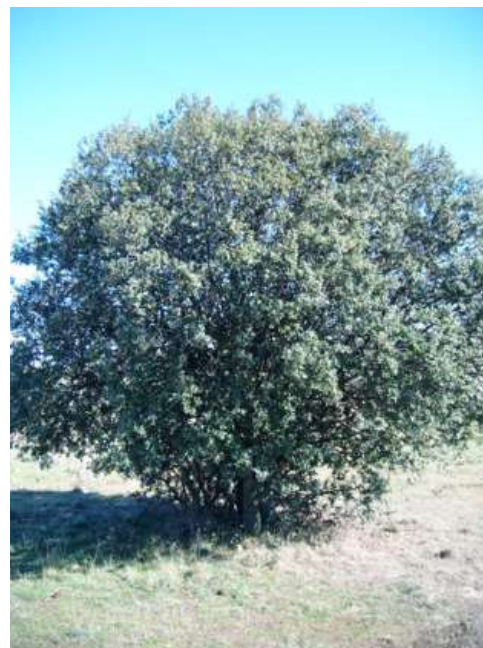
Madera vista: No Copa terciada: No
 Huecos: No Ramas secas: No
 Inclinación: No Daños estructurales: No

Plagas o enfermedades No

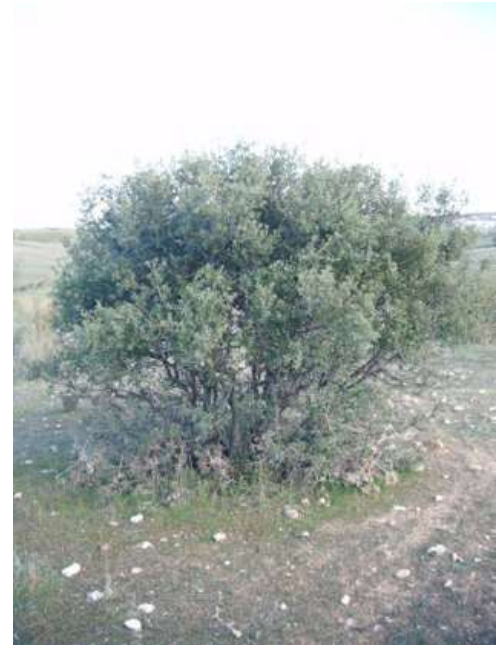
Localización (*):	X: 443069
* Localización aproximada, coordenadas UTM (huso 30 N ETRS 1989)	Y: 4487952

Estado fitosanitario: Bueno

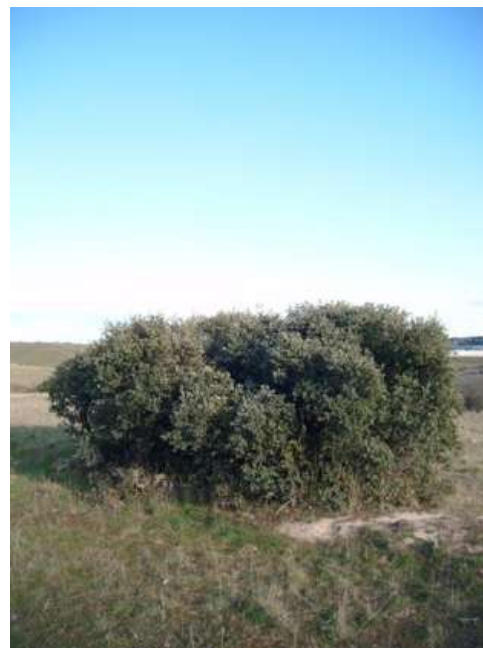
Localización (*): X: 442982
 Y: 4487951
* Localización aproximada, coordenadas UTM (huso 30 N ETRS 1989)

Estado fitosanitario: Bueno

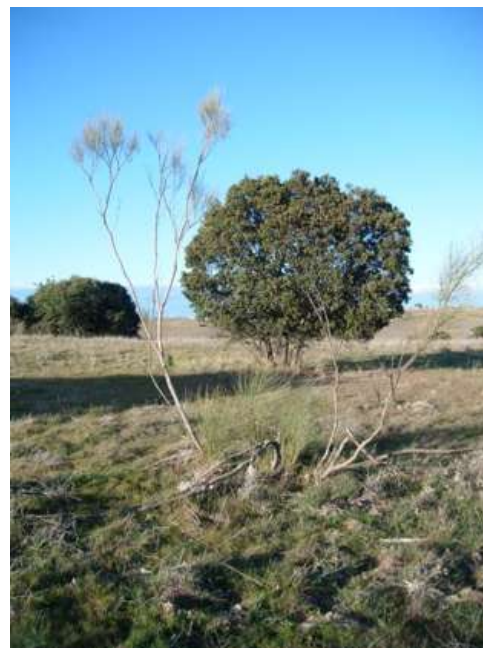
Localización (*): X: 442868
 Y: 4487951
* Localización aproximada, coordenadas UTM (huso 30 N ETRS 1989)

Estado fitosanitario: Bueno

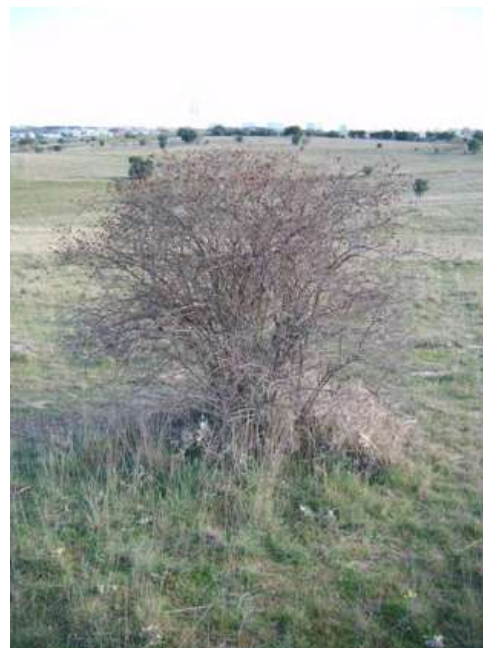
Localización (*): X: 442969
 Y: 4487943
* Localización aproximada, coordenadas UTM (huso 30 N ETRS 1989)

Estado fitosanitario: Bueno

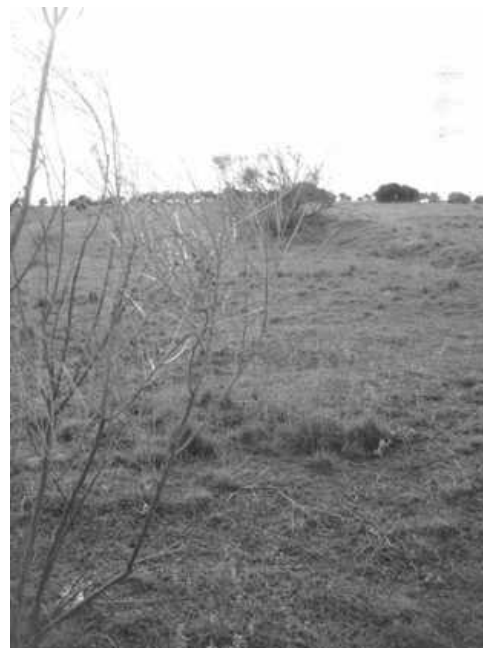
Grado de recubrimiento: 0-25

Superficie (m²): 424

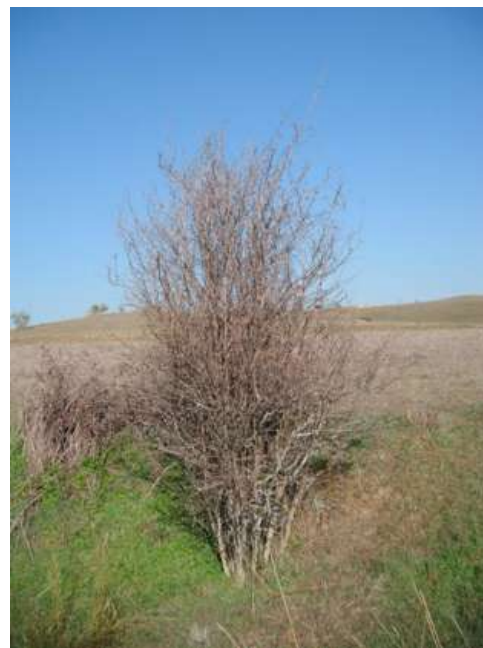
Localización (*): X: 443262
 Y: 4487940
* Localización aproximada, coordenadas UTM (huso 30 N ETRS 1989)

Estado fitosanitario: Bueno

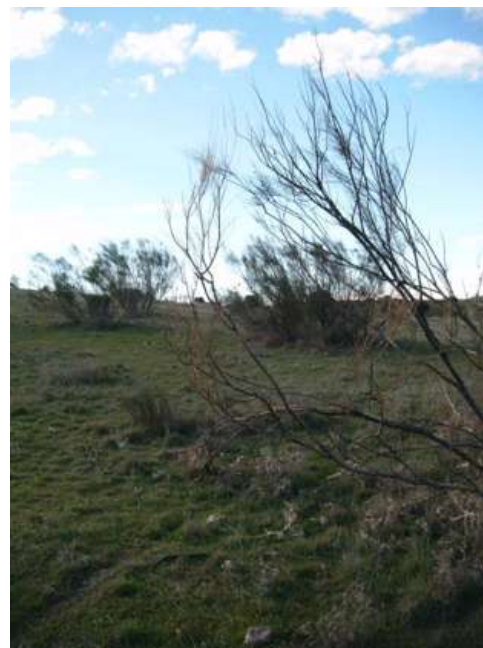
Grado de recubrimiento: 50-75

Superficie (m²): 699

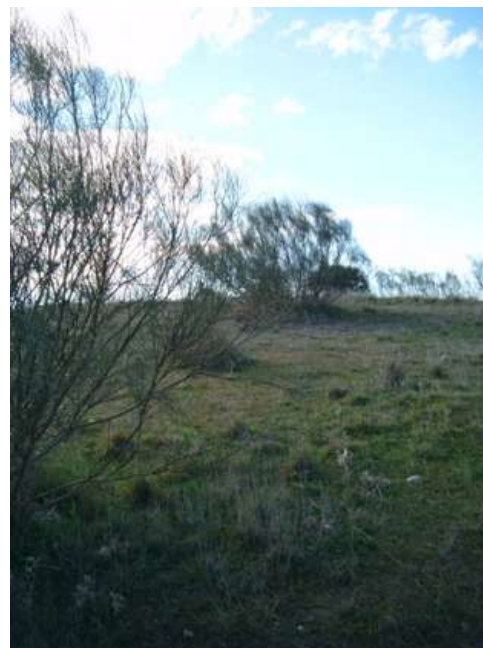
Grado de recubrimiento: 0-25

Superficie (m²): 706

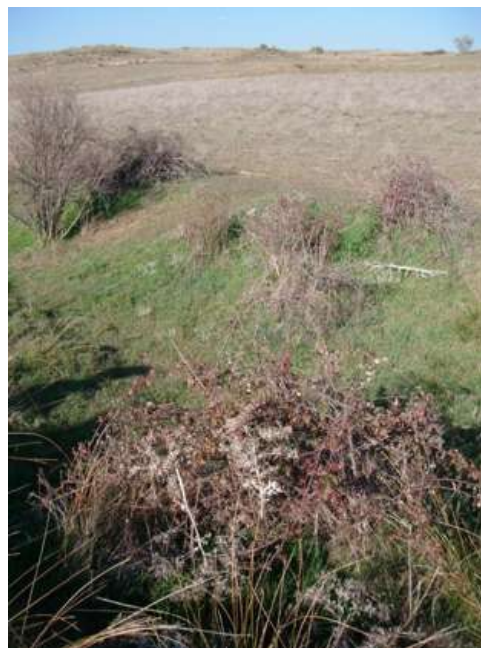
Grado de recubrimiento: 25-50
 Superficie (m²): 41

Estado fitosanitario: Bueno

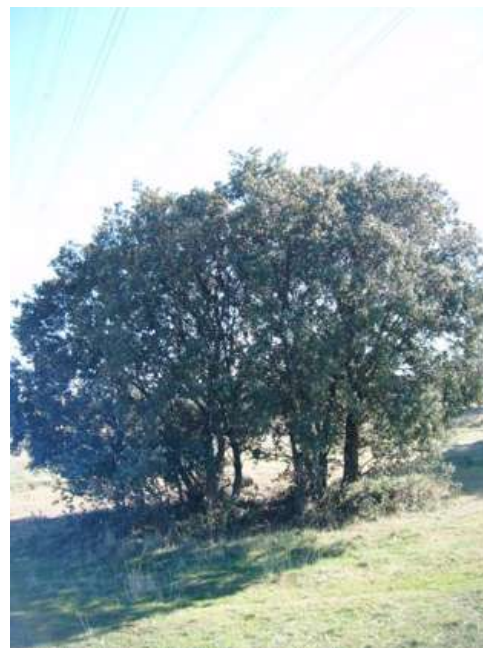
Madera vista: No Copa terciada: No
 Huecos: No Ramas secas: No
 Inclinación: No Daños estructurales: No

Plagas o enfermedades No

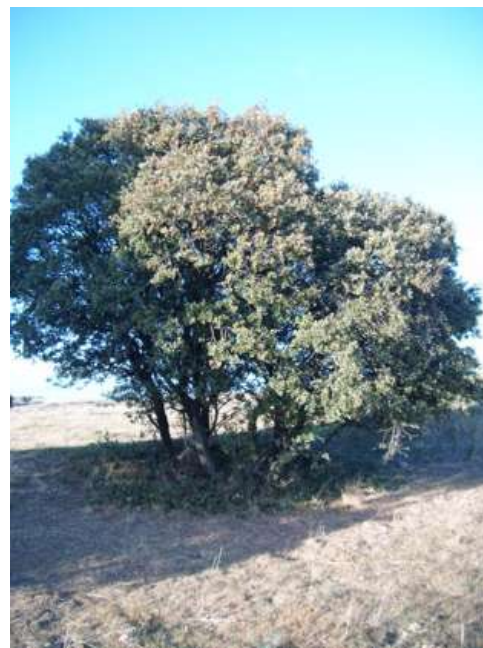
Madera vista: No Copa terciada: No
 Huecos: No Ramas secas: No
 Inclinación: No Daños estructurales: No

Plagas o enfermedades No

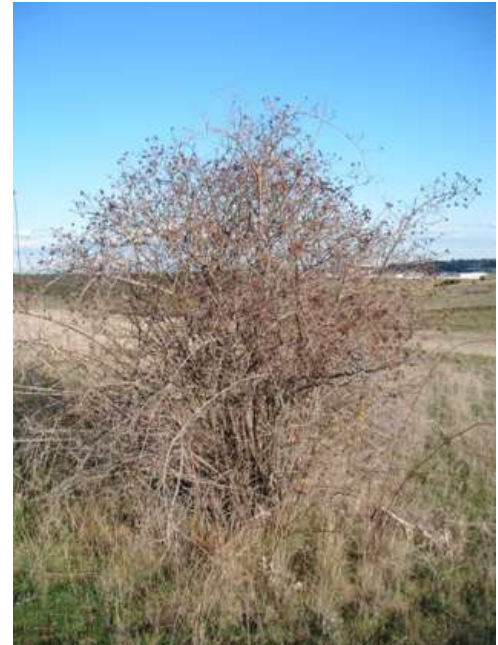
Localización (*): X: 442924
 Y: 4487933
* Localización aproximada, coordenadas UTM (huso 30 N ETRS 1989)

Estado fitosanitario: Bueno

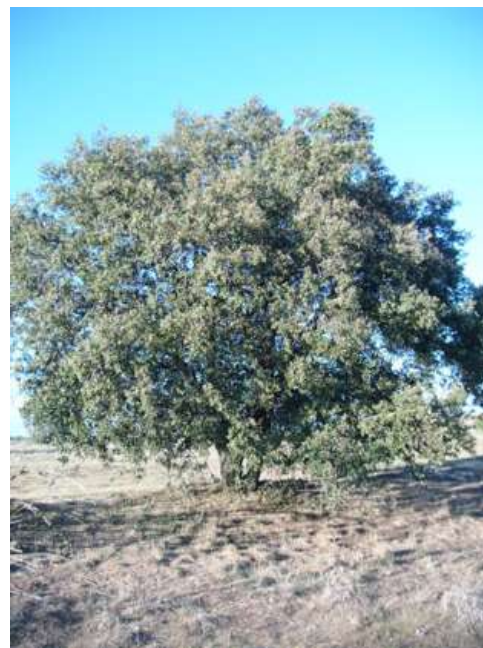
Estado fitosanitario: Bueno
 Madera vista: No Copa terciada: No
 Huecos: No Ramas secas: No
 Inclinación: No Daños estructurales: No

Plagas o enfermedades No
