ANEXO VIII.- ESTUDIO DEL ARBOLADO 5

PLAN PARCIAL DEL SECTOR S-1 DEL PLAN GENERAL DE ALCOBENDAS

FICHAS DEL INVENTARIO DE PIES ARBÓREOS Y ARBUSTIVOS

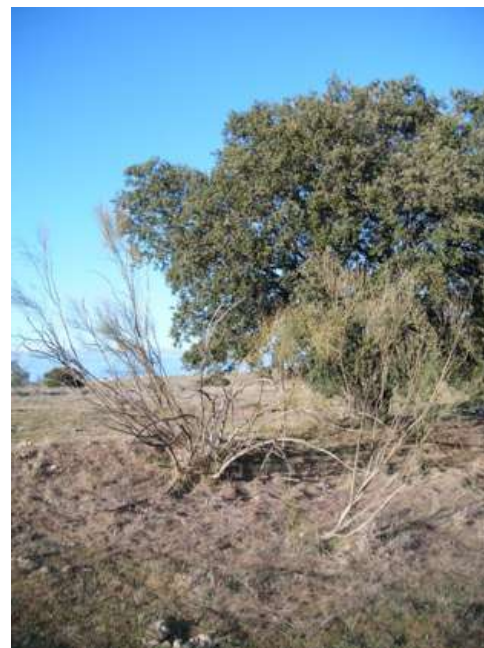
Estado fitosanitario: Bueno

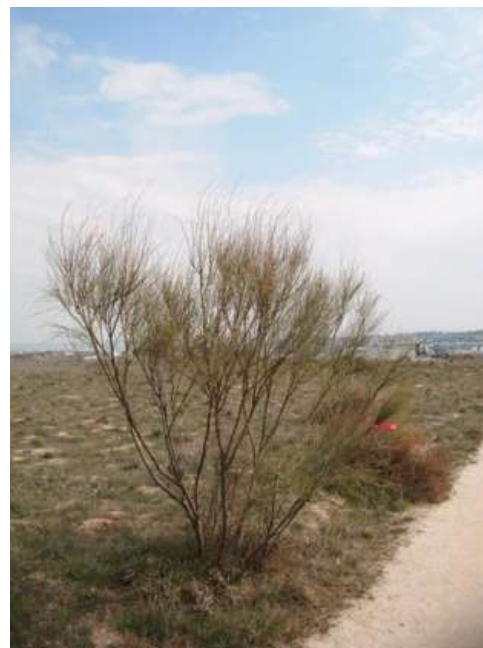
Estado fitosanitario: Bueno

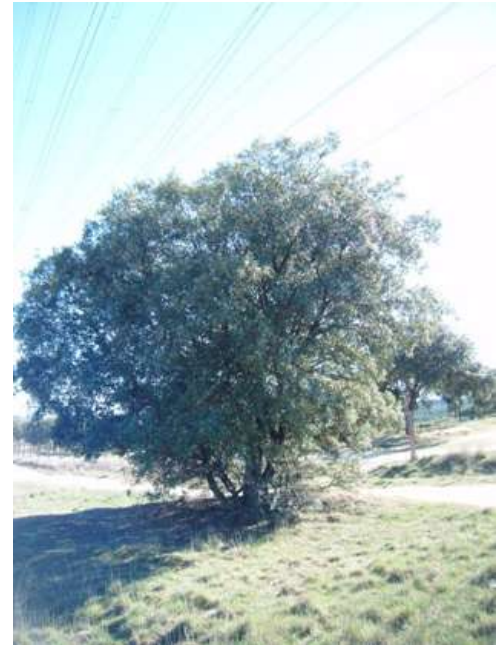
Estado fitosanitario: Bueno
 Madera vista: No Copa terciada: No
 Huecos: No Ramas secas: No
 Inclinación: No Daños estructurales: No

Plagas o enfermedades No

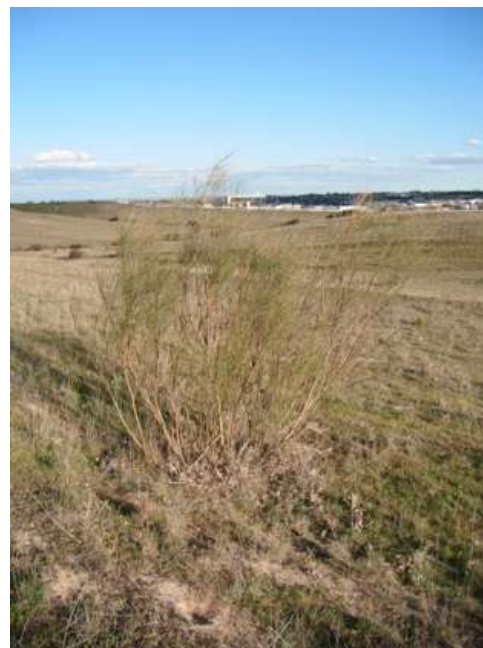
Estado fitosanitario: Bueno

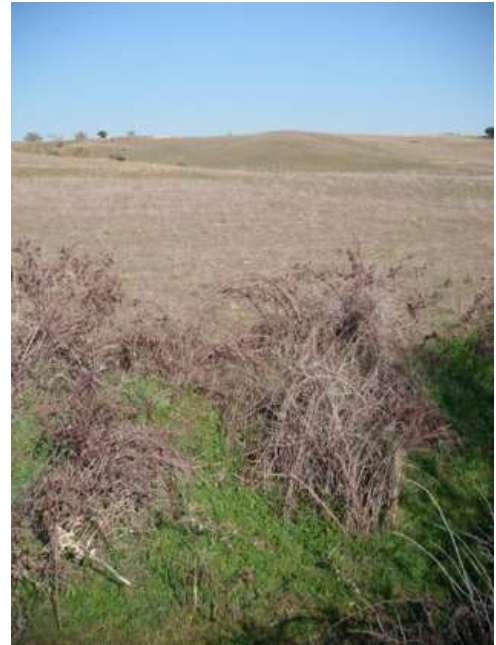
Grado de recubrimiento: 50-75
 Superficie (m²): 28

Estado fitosanitario: Bueno

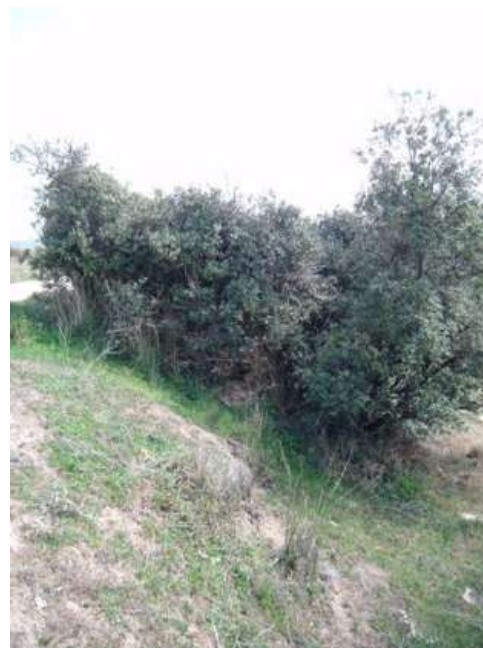
Estado fitosanitario: Bueno

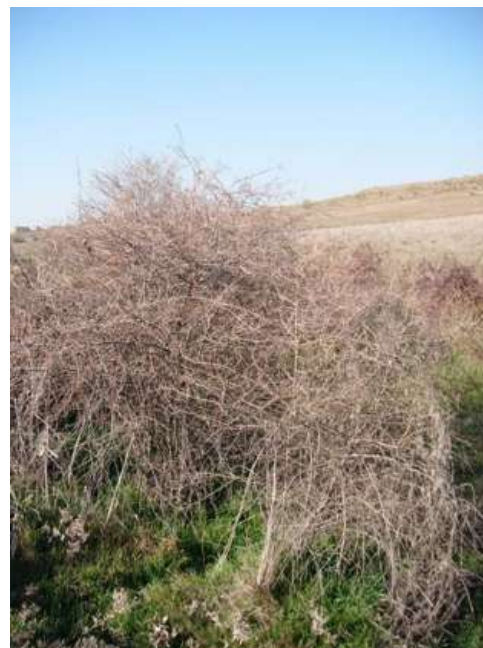
Grado de recubrimiento: 25-50
 Superficie (m²): 19

Estado fitosanitario: Bueno

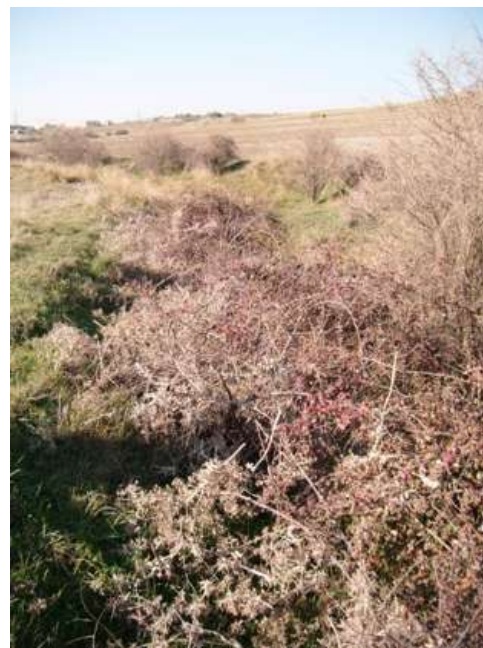
Superficie (m²): 25

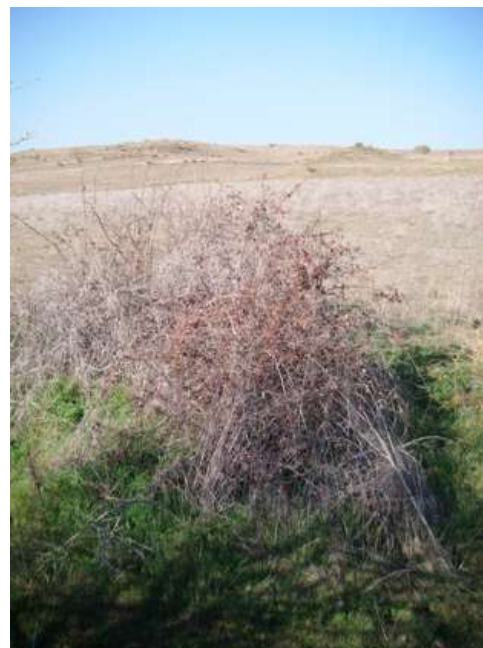
Grado de recubrimiento: 75-100

Superficie (m²): 17

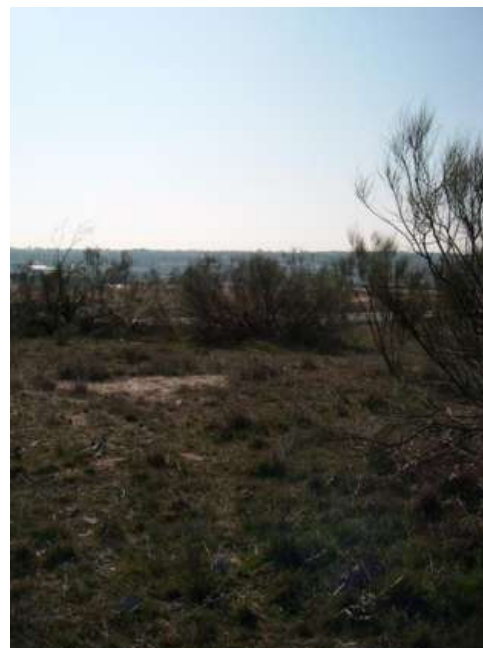
Grado de recubrimiento: 25-50

Superficie (m²): 1418

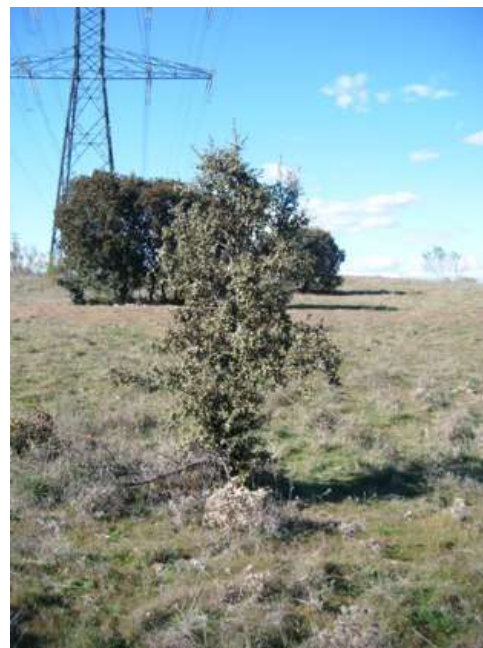
Estado fitosanitario: Bueno
 Madera vista: No Copa terciada: No
 Huecos: No Ramas secas: No
 Inclinación: No Daños estructurales: No

Plagas o enfermedades No

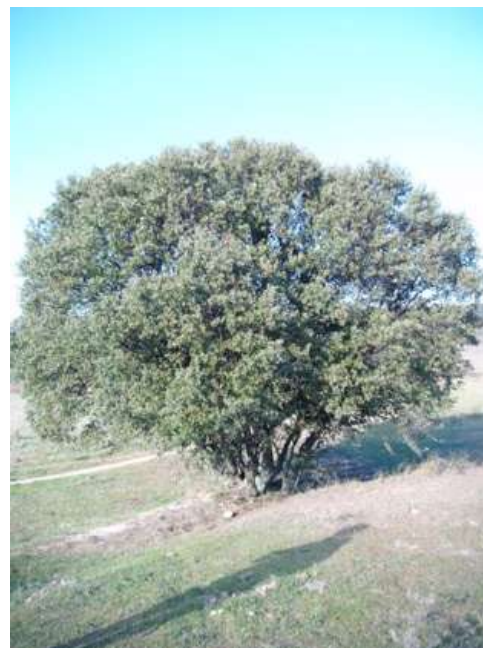
Madera vista: No Copa terciada: No
 Huecos: No Ramas secas: No
 Inclinación: No Daños estructurales: No

Plagas o enfermedades No

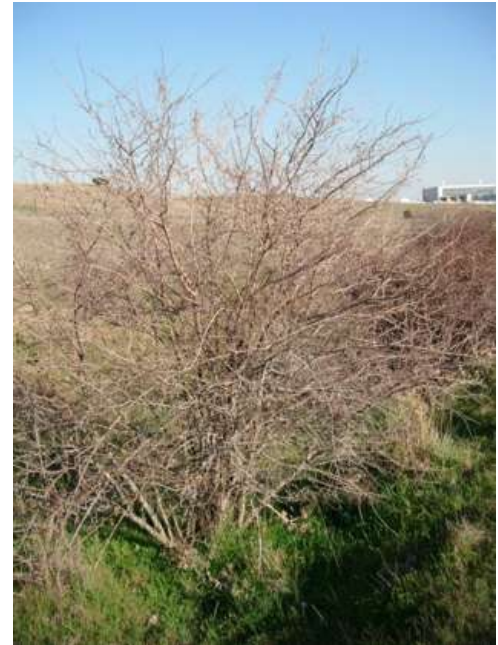
Estado fitosanitario: Bueno

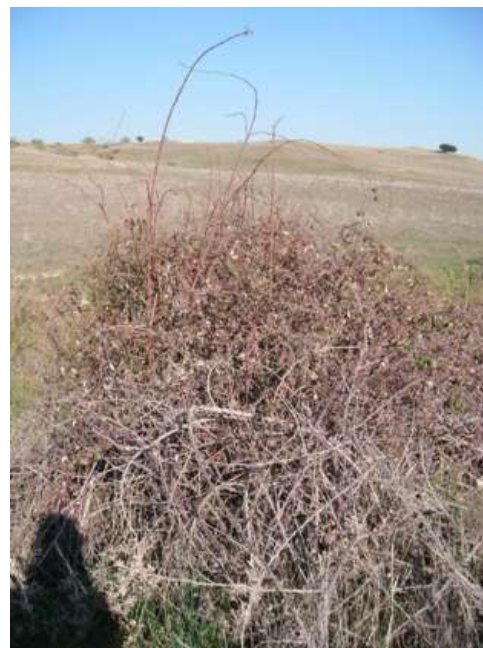
Estado fitosanitario: Bueno

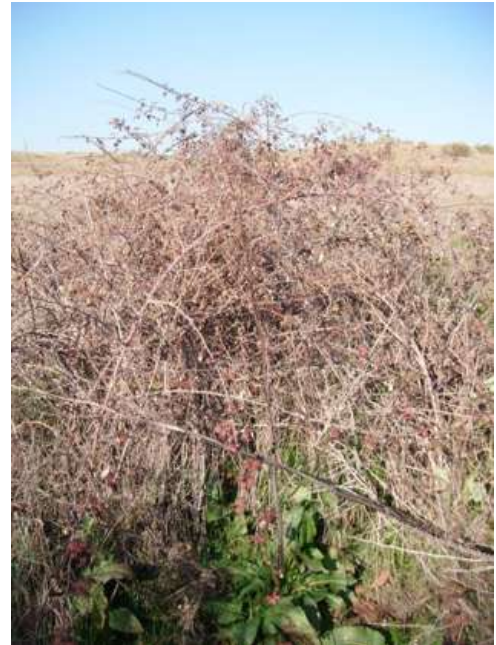
Grado de recubrimiento: 25-50
 Superficie (m²): 100

Estado fitosanitario: Bueno

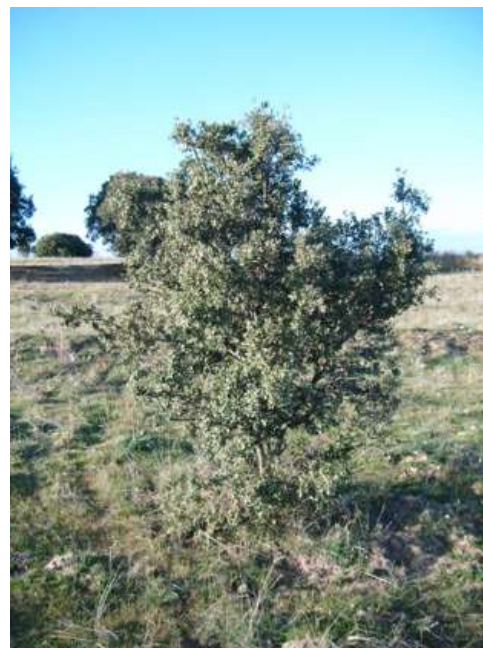
Madera vista: No Copa terciada: No
 Huecos: No Ramas secas: No
 Inclinación: No Daños estructurales: No

Plagas o enfermedades No

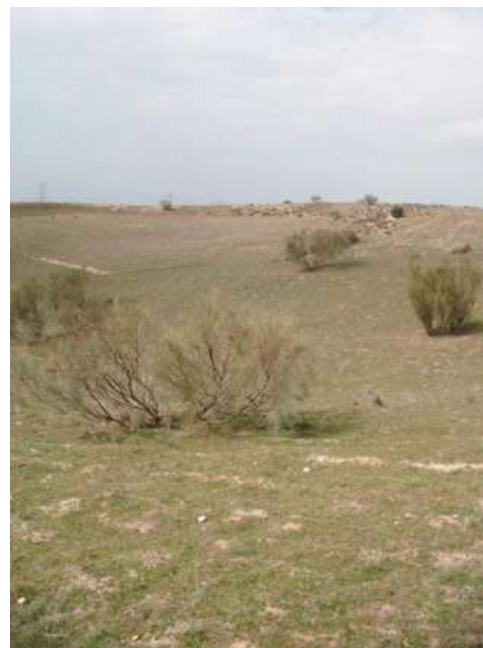
Grado de recubrimiento: 25-50
 Superficie (m²): 2571

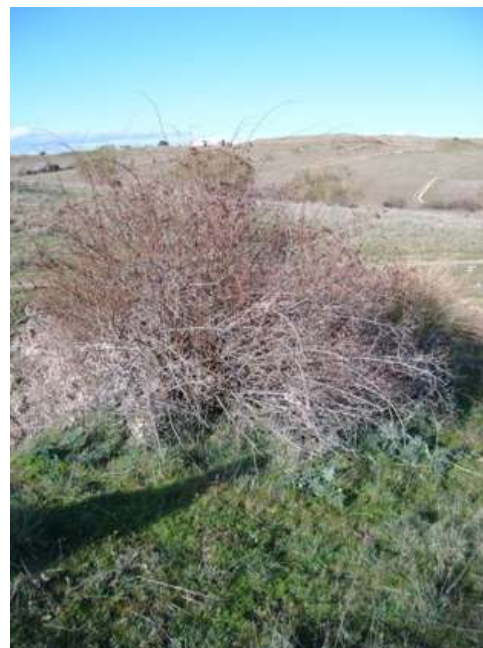
Localización (*): X: 443127
 Y: 4487897
* Localización aproximada, coordenadas UTM (huso 30 N ETRS 1989)

Estado fitosanitario: Bueno

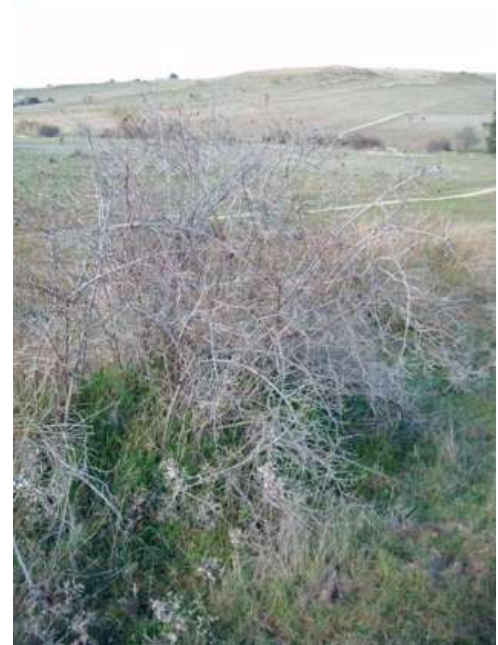
Localización (*): X: 443160
 Y: 4487897
* Localización aproximada, coordenadas UTM (huso 30 N ETRS 1989)

Estado fitosanitario: Bueno

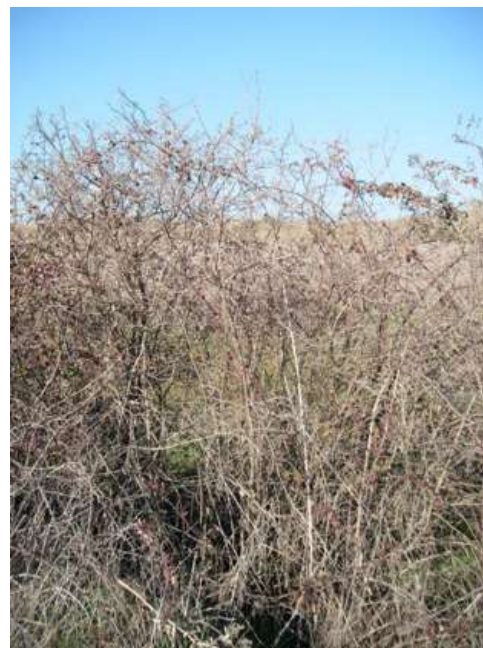
Localización (*):	X: 443284
* Localización aproximada, coordenadas UTM (huso 30 N ETRS 1989)	Y: 4487895

Superficie (m²): 39

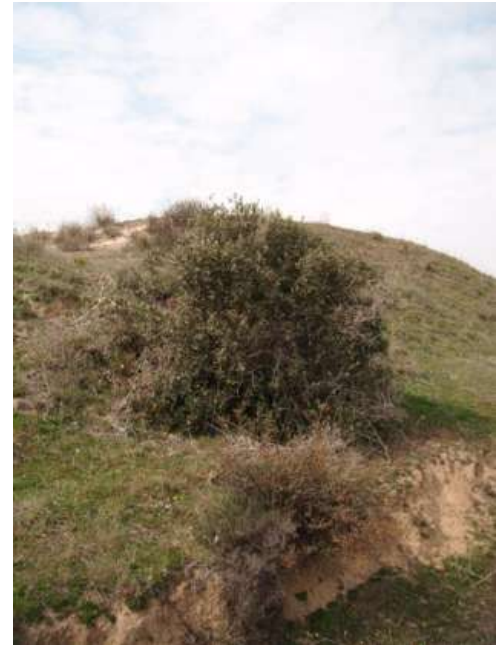
Localización (*): X: 443598
 Y: 4487895
* Localización aproximada, coordenadas UTM (huso 30 N ETRS 1989)

Estado fitosanitario: Bueno

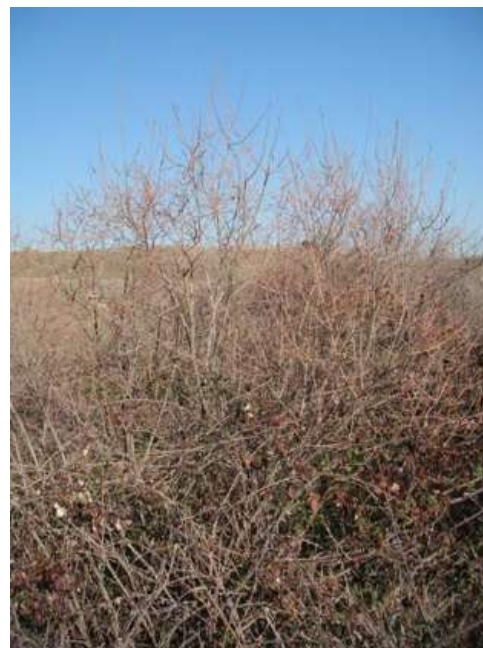
Localización (*): X: 443284
 Y: 4487895
* Localización aproximada, coordenadas UTM (huso 30 N ETRS 1989)

Estado fitosanitario: Bueno

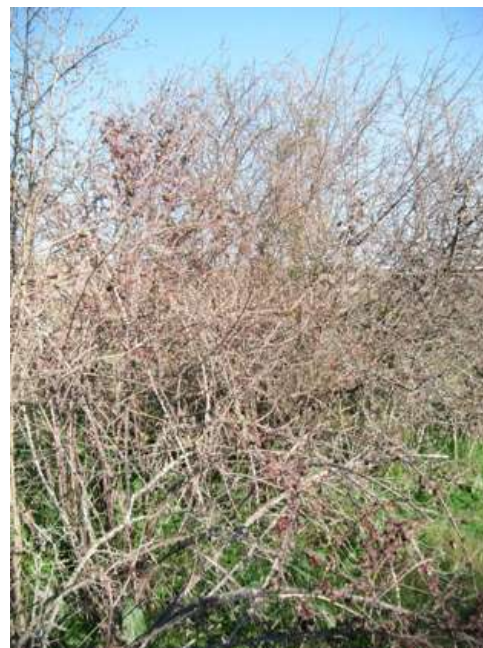
Localización (*):	X: 443291
* Localización aproximada, coordenadas UTM (huso 30 N ETRS 1989)	Y: 4487892

Superficie (m²): 30

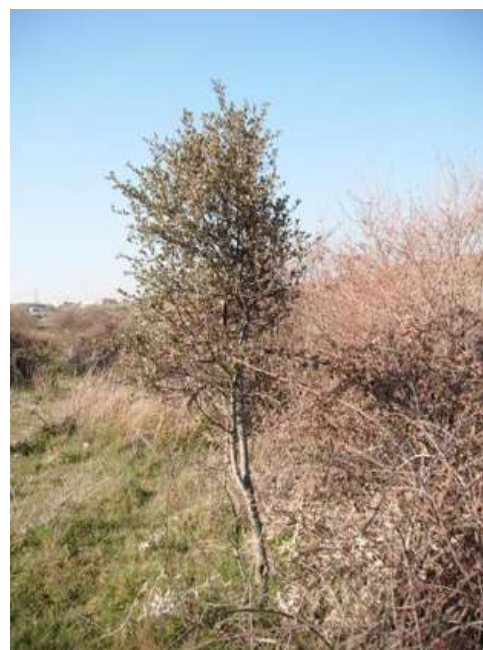
Madera vista: No Copa terciada: No
 Huecos: No Ramas secas: No
 Inclinación: No Daños estructurales: No

Plagas o enfermedades No

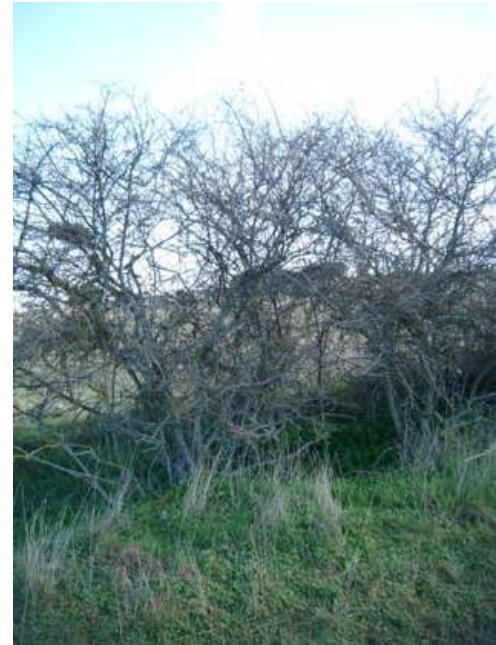
Localización (*):	X: 443149
* Localización aproximada, coordenadas UTM (huso 30 N ETRS 1989)	Y: 4487890

Estado fitosanitario: Bueno

Observaciones: Presencia de nido en las ramas

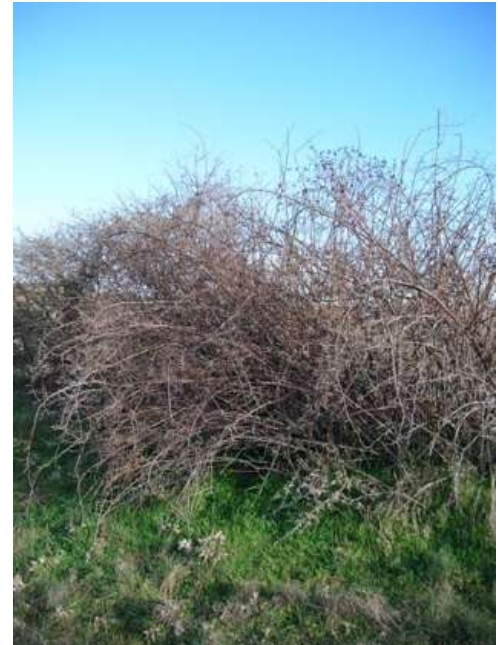
Localización (*):	X: 443145
* Localización aproximada, coordenadas UTM (huso 30 N ETRS 1989)	Y: 4487889

Estado fitosanitario: Bueno

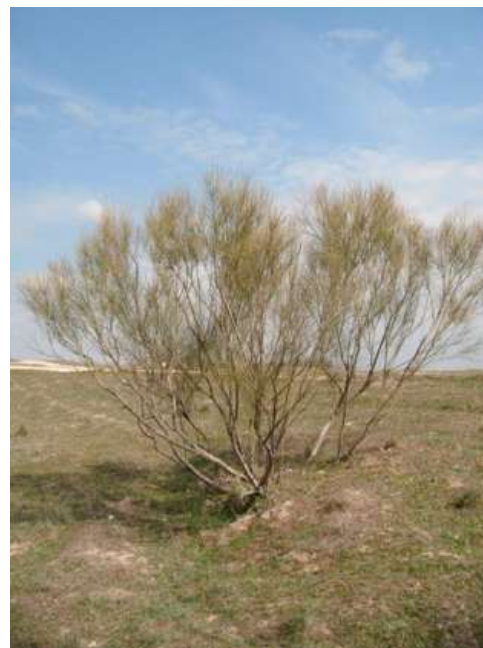
Localización (*): X: 443712
 Y: 4487889
* Localización aproximada, coordenadas UTM (huso 30 N ETRS 1989)

Estado fitosanitario: Bueno

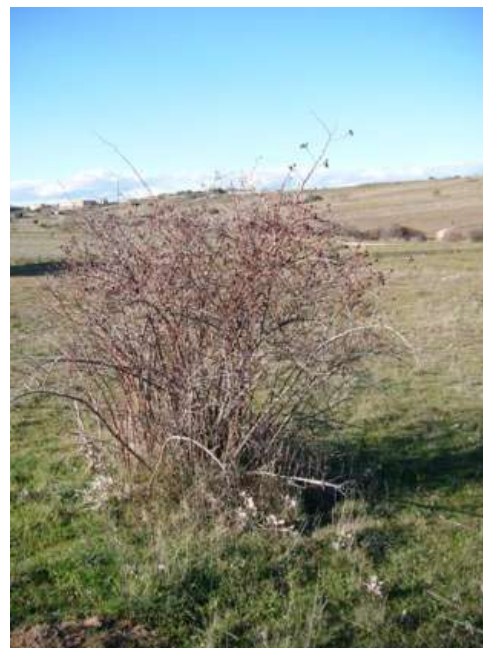
Arbusto

Localización (*): X: 443205
 Y: 4487887
* Localización aproximada, coordenadas UTM (huso 30 N ETRS 1989)

Estado fitosanitario: Bueno

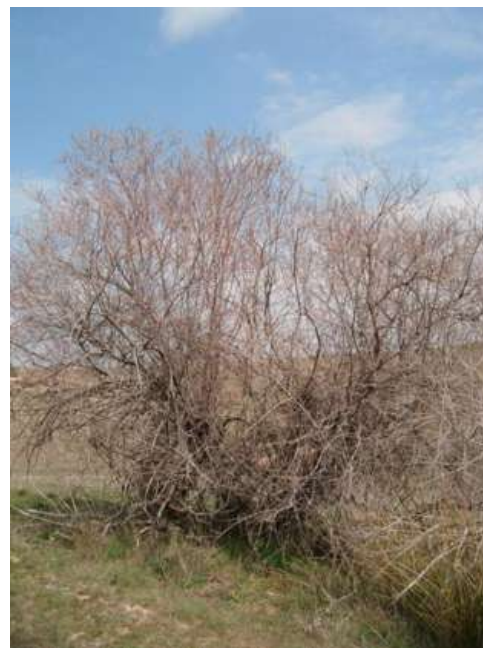
Árbol

Estado fitosanitario: Bueno
 Madera vista: No Copa terciada: No
 Huecos: No Ramas secas: Si
 Inclinación: No Daños estructurales: No

Plagas o enfermedades No

Observaciones: Presencia de nido en las ramas

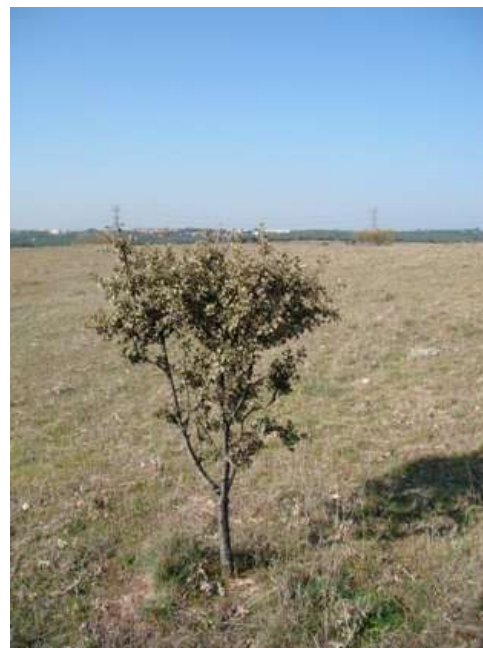
Madera vista: No Copa terciada: No
 Huecos: No Ramas secas: No
 Inclinación: No Daños estructurales: No

Plagas o enfermedades No

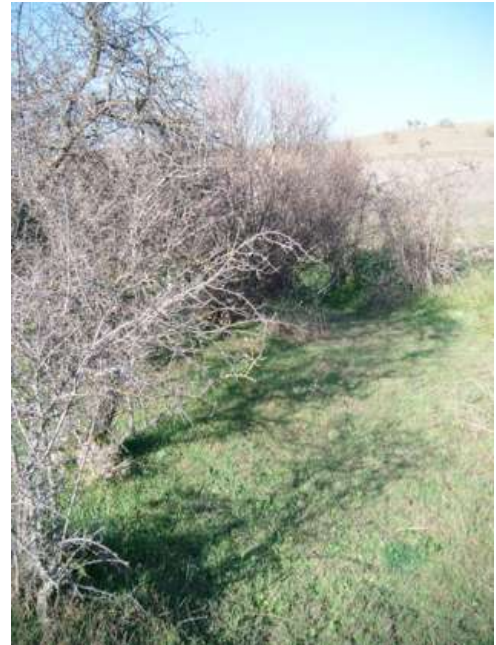
Localización (*): X: 443289
 Y: 4487883
* Localización aproximada, coordenadas UTM (huso 30 N ETRS 1989)

Grado de recubrimiento: 75-100
 Superficie (m²): 47

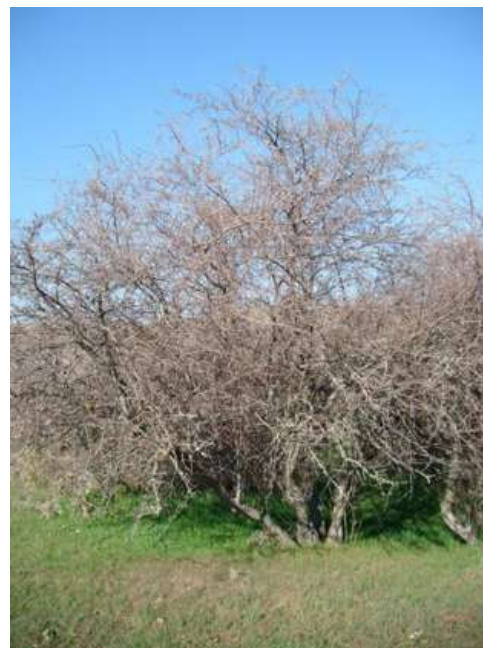
Madera vista: No Copa terciada: No
 Huecos: No Ramas secas: No
 Inclinación: No Daños estructurales: No

Plagas o enfermedades No

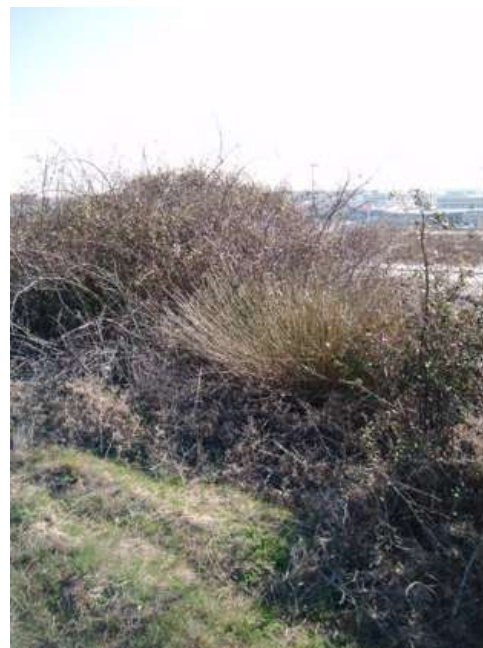
Localización (*): X: 443923
 Y: 4487881
* Localización aproximada, coordenadas UTM (huso 30 N ETRS 1989)

Grado de recubrimiento: 75-100
 Superficie (m²): 96

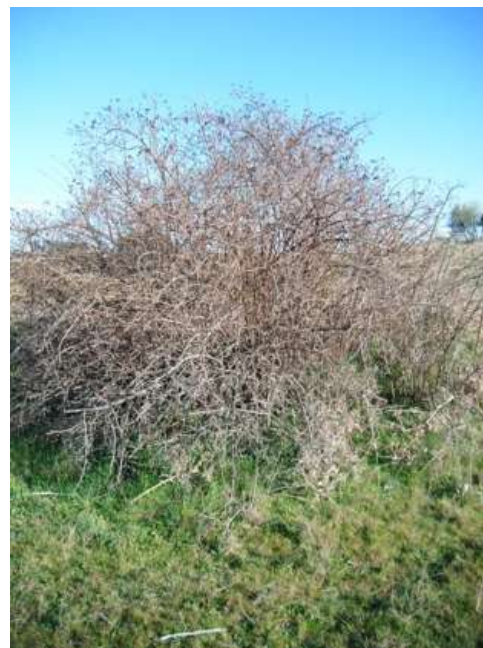
Arbusto

Localización (*): X: 443128
 Y: 4487881
* Localización aproximada, coordenadas UTM (huso 30 N ETRS 1989)

Estado fitosanitario: Bueno

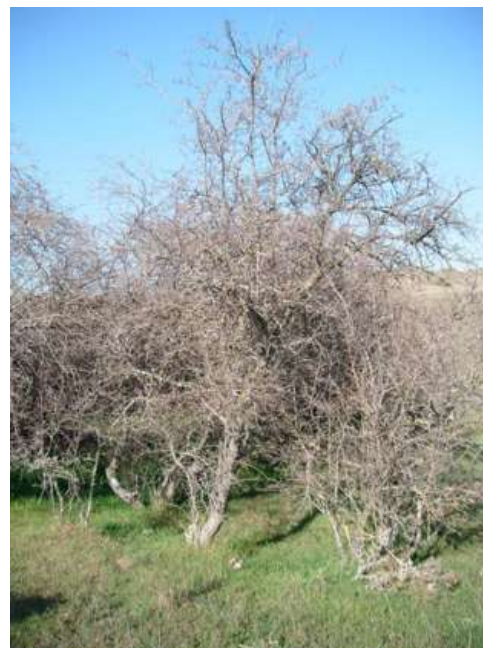
Estado fitosanitario: Bueno
 Madera vista: No Copa terciada: No
 Huecos: No Ramas secas: No
 Inclinación: No Daños estructurales: No

Plagas o enfermedades No

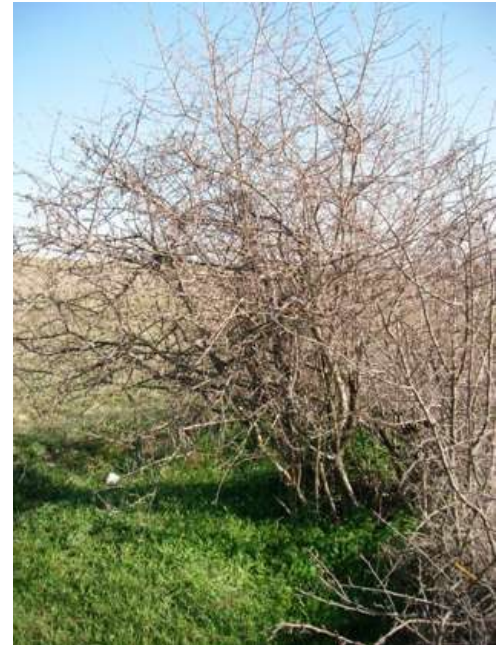
Localización (*):	X: 443297
* Localización aproximada, coordenadas UTM (huso 30 N ETRS 1989)	Y: 4487878

Estado fitosanitario: Bueno

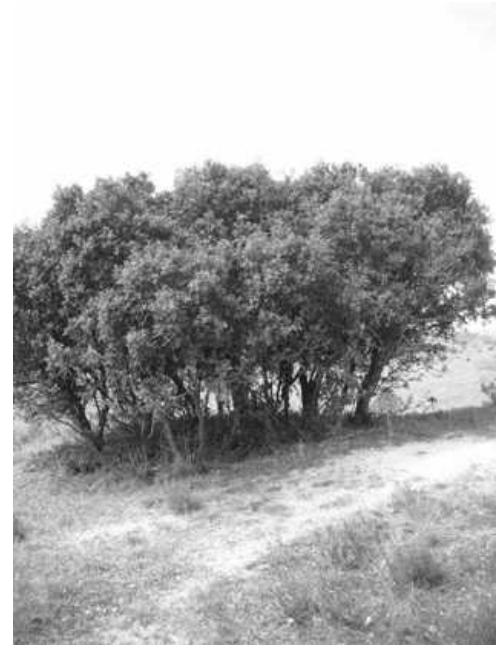
Localización (*): X: 443553
 Y: 4487878
* Localización aproximada, coordenadas UTM (huso 30 N ETRS 1989)

Estado fitosanitario: Bueno

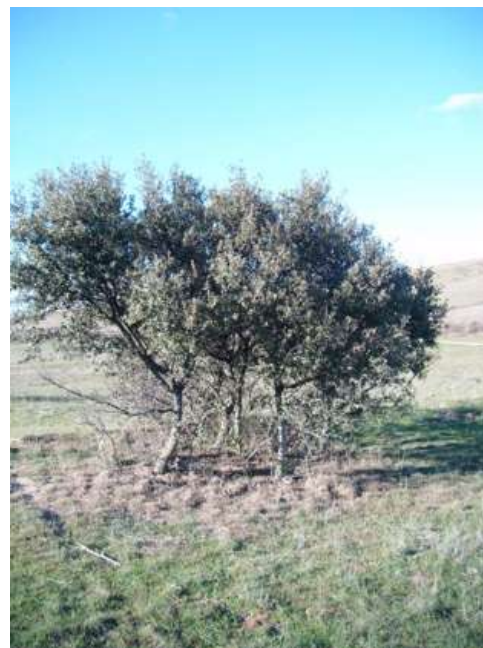
Localización (*): X: 443213
 Y: 4487878
* Localización aproximada, coordenadas UTM (huso 30 N ETRS 1989)

Estado fitosanitario: Bueno

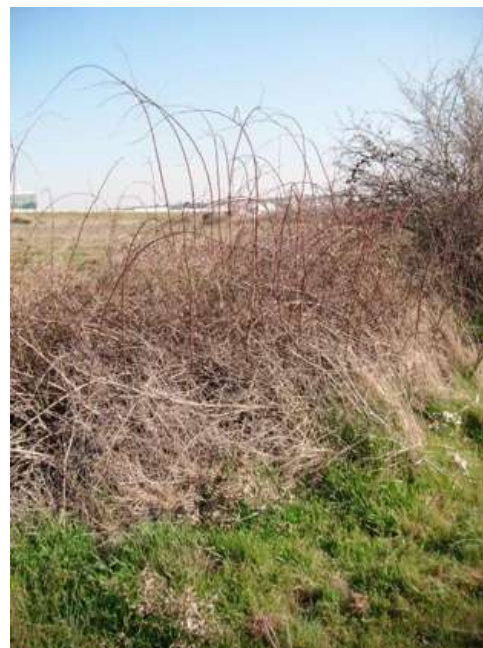
Superficie (m²): 16

Estado fitosanitario: Bueno

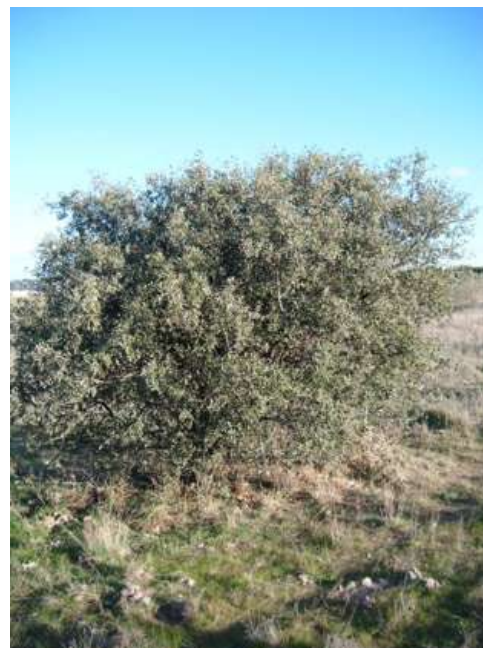
Madera vista: No Copa terciada: No
 Huecos: No Ramas secas: No
 Inclinación: No Daños estructurales: No

Plagas o enfermedades No

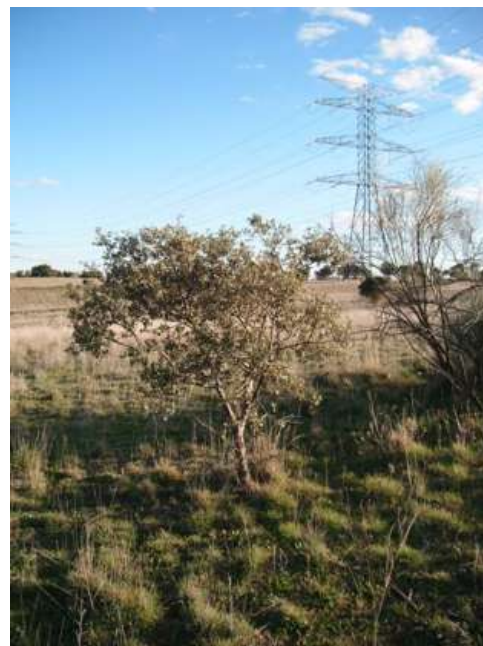
Madera vista: No Copa terciada: No
 Huecos: No Ramas secas: No
 Inclinación: No Daños estructurales: No

Plagas o enfermedades No

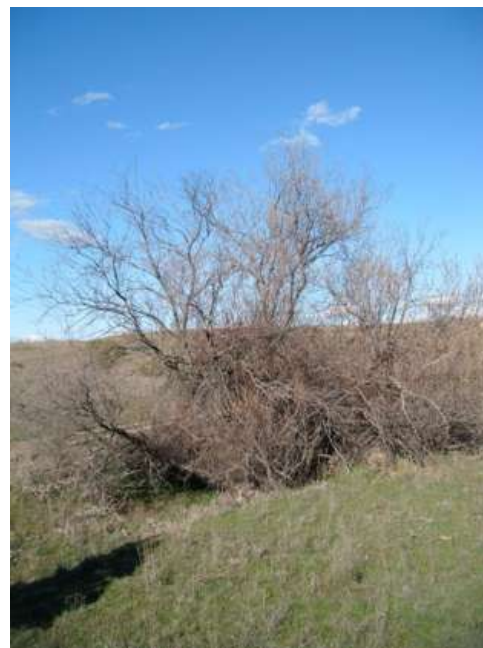
Estado fitosanitario: Bueno
 Madera vista: No Copa terciada: No
 Huecos: No Ramas secas: No
 Inclinación: No Daños estructurales: No

Plagas o enfermedades No

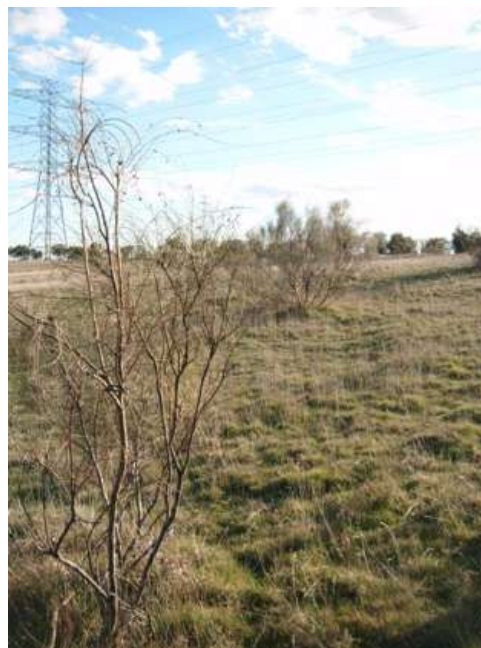
Grado de recubrimiento: 0-25
 Superficie (m²): 1228

Estado fitosanitario: Bueno

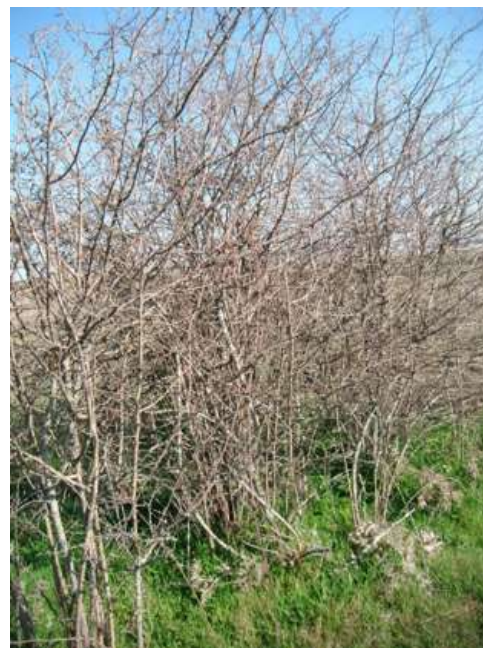
Grado de recubrimiento: 75-100

Superficie (m²): 25

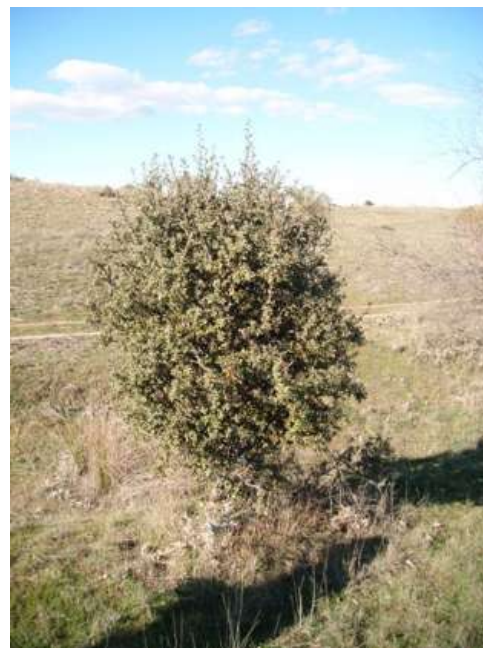
Localización (*): X: 443078
 Y: 4487868
* Localización aproximada, coordenadas UTM (huso 30 N ETRS 1989)

Estado fitosanitario: Bueno

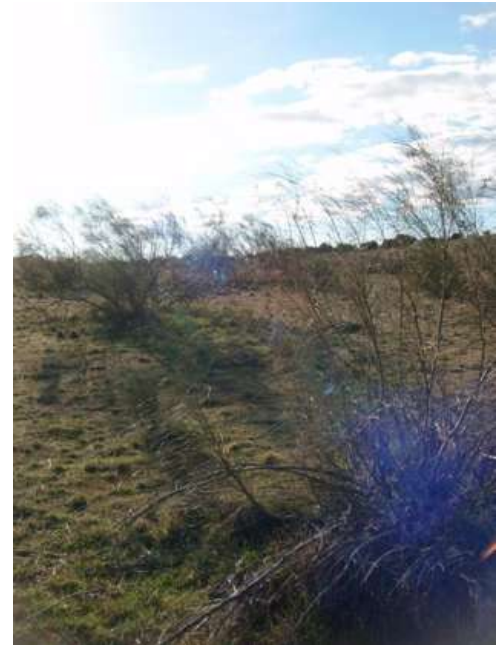
Especies acompañantes: No

Estado fitosanitario: Bueno

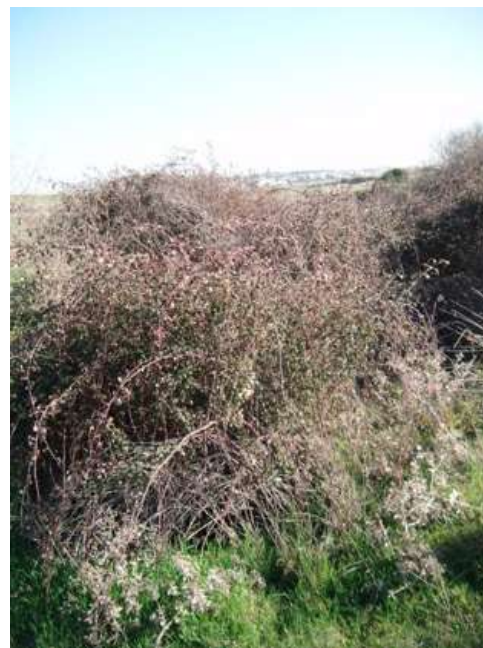
Localización (*):	X: 443290
* Localización aproximada, coordenadas UTM (huso 30 N ETRS 1989)	Y: 4487862

Grado de recubrimiento: 75-100
 Superficie (m²): 112

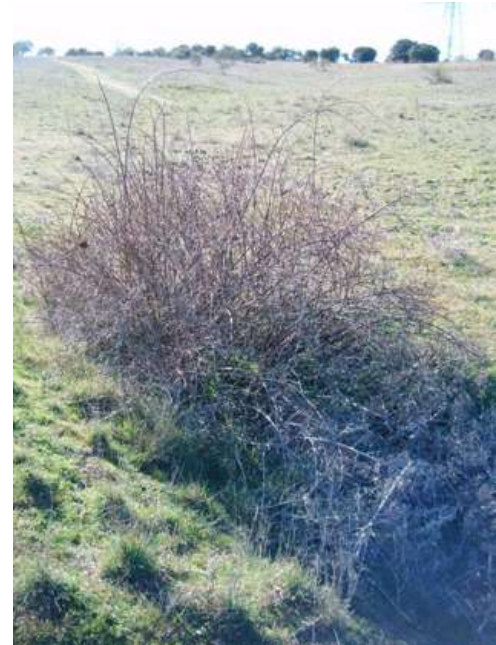
Localización (*): X: 443053
 Y: 4487861
* Localización aproximada, coordenadas UTM (huso 30 N ETRS 1989)

Estado fitosanitario: Bueno

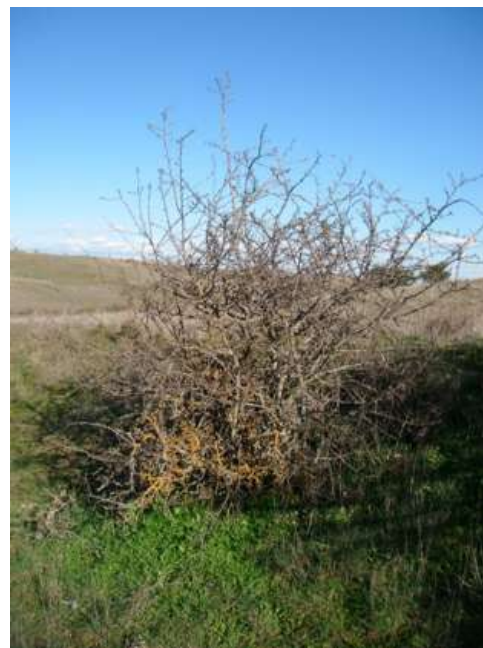
Localización (*): X: 443096
 Y: 4487861
* Localización aproximada, coordenadas UTM (huso 30 N ETRS 1989)

Estado fitosanitario: Bueno

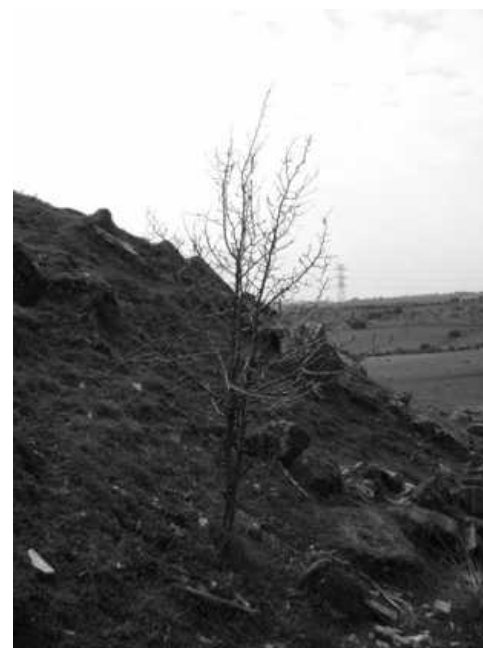
Estado fitosanitario: Bueno
 Madera vista: No Copa terciada: No
 Huecos: No Ramas secas: No
 Inclinación: No Daños estructurales: No

Plagas o enfermedades No

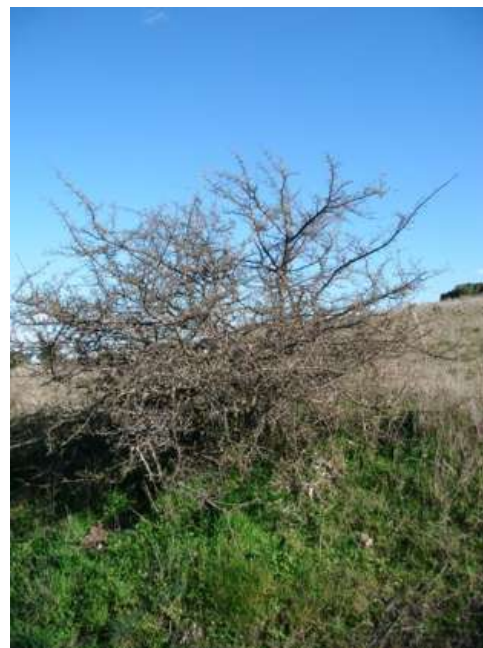
Localización (*): X: 443093
 Y: 4487858
* Localización aproximada, coordenadas UTM (huso 30 N ETRS 1989)

Estado fitosanitario: Bueno

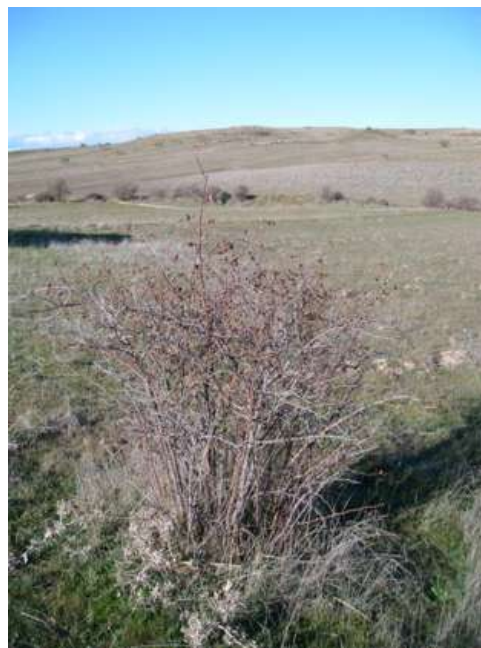
Localización (*): X: 443218
 Y: 4487858
* Localización aproximada, coordenadas UTM (huso 30 N ETRS 1989)

Estado fitosanitario: Bueno

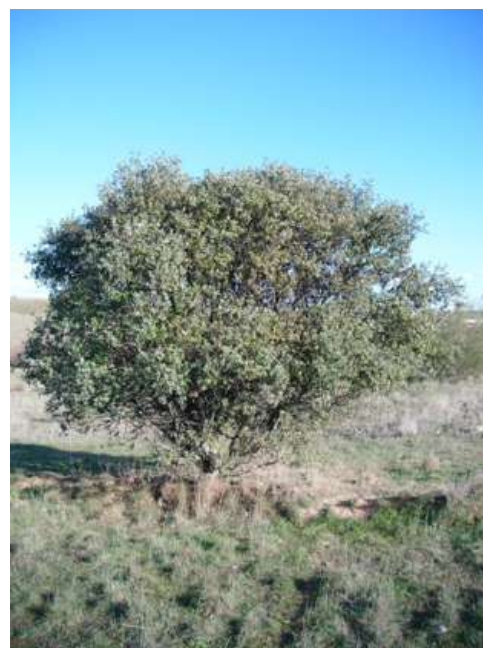
Localización (*): X: 443171
 Y: 4487852
* Localización aproximada, coordenadas UTM (huso 30 N ETRS 1989)

Estado fitosanitario: Bueno

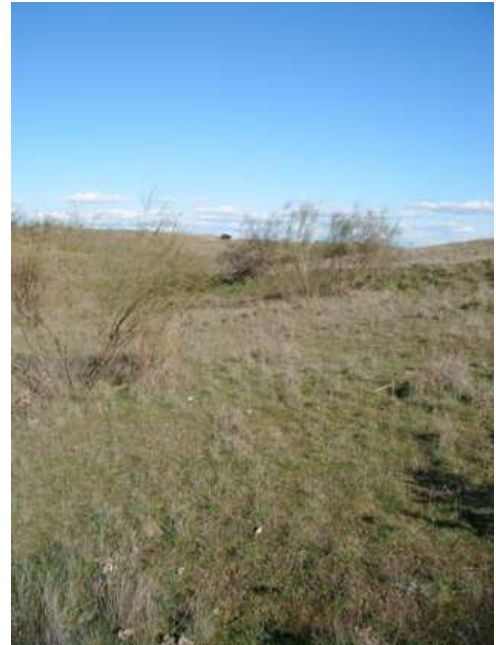
Grado de recubrimiento: 0-25
 Superficie (m²): 604

Estado fitosanitario: Bueno

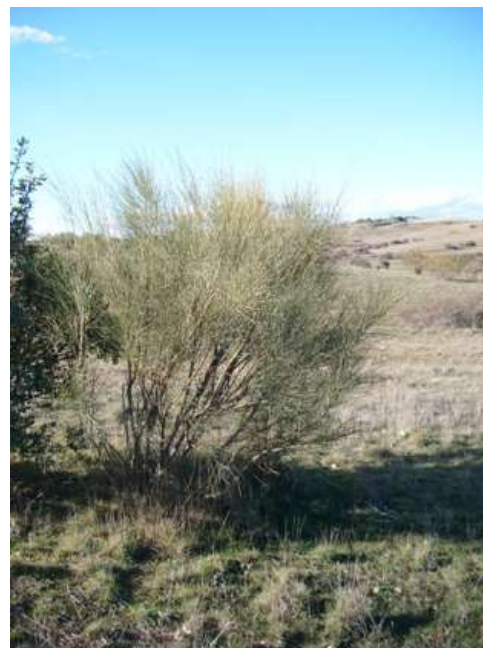
Plano de situación ficha 3155

Estado fitosanitario: Bueno

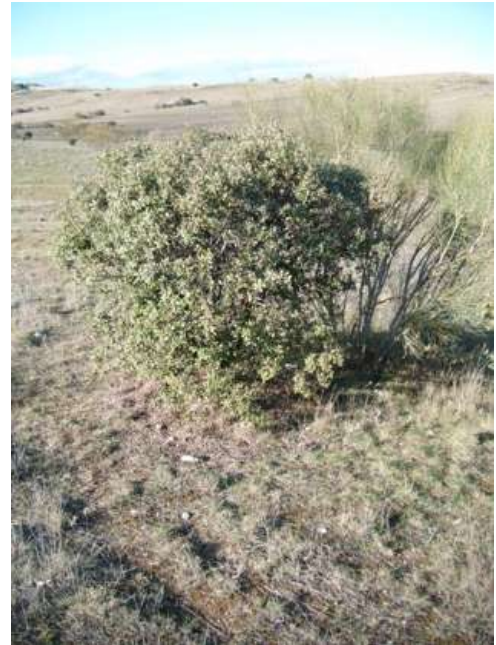
Localización (*):	X: 443142
* Localización aproximada, coordenadas UTM (huso 30 N ETRS 1989)	Y: 4487848

Estado fitosanitario: Bueno

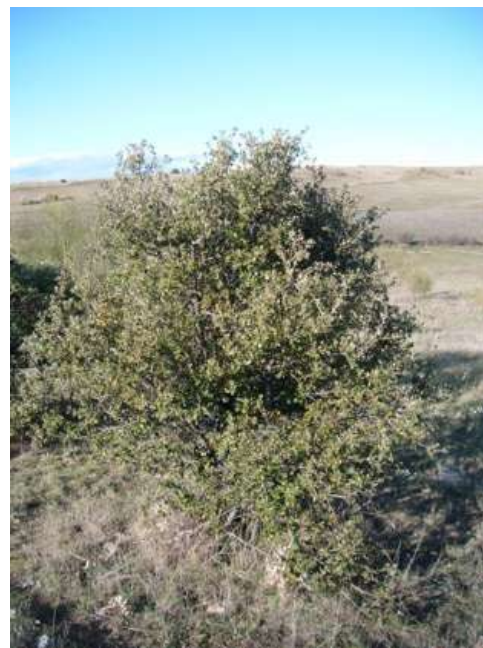
Localización (*): X: 443143
 Y: 4487844
* Localización aproximada, coordenadas UTM (huso 30 N ETRS 1989)

Estado fitosanitario: Bueno

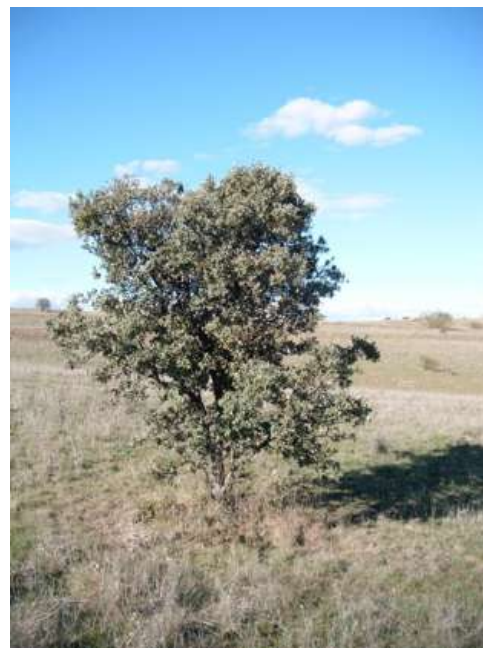
Plano de situación ficha 3158

Madera vista:	No	Copa terciada:	No
Huecos:	No	Ramas secas:	No
Inclinación:	No	Daños estructurales:	No

Plagas o enfermedades No

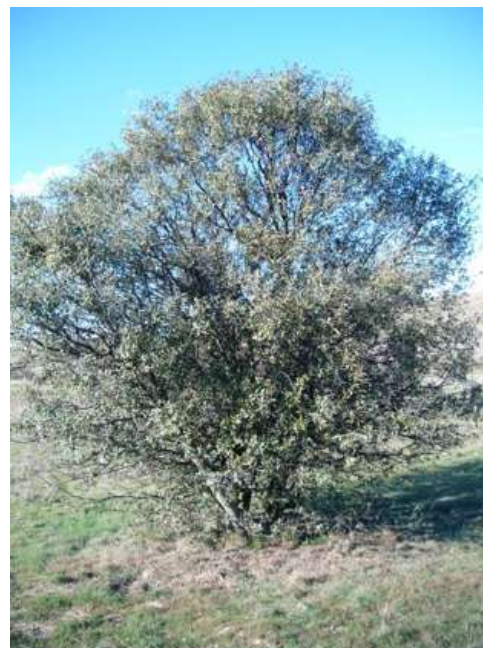
Madera vista: No Copa terciada: No
 Huecos: No Ramas secas: No
 Inclinación: No Daños estructurales: No

Plagas o enfermedades No

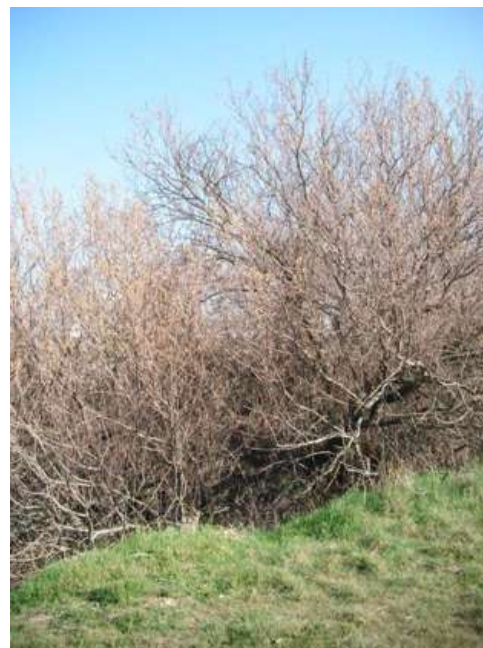
Inclinación: No Daños estructurales: No

Plagas o enfermedades: No

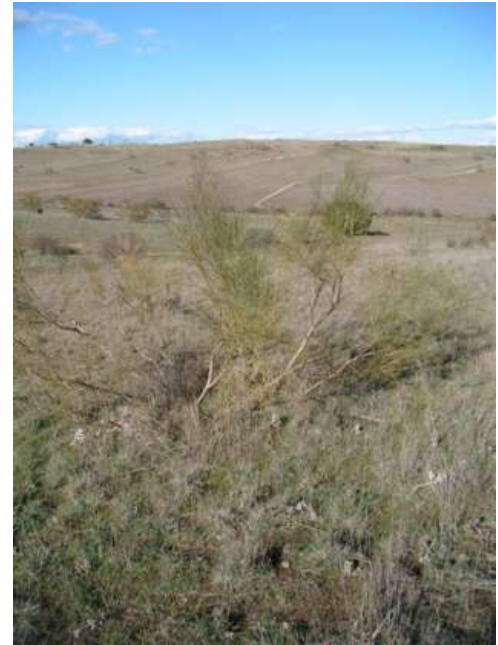
Localización (*): X: 443106
 Y: 4487831
* Localización aproximada, coordenadas UTM (huso 30 N ETRS 1989)

Estado fitosanitario: Bueno

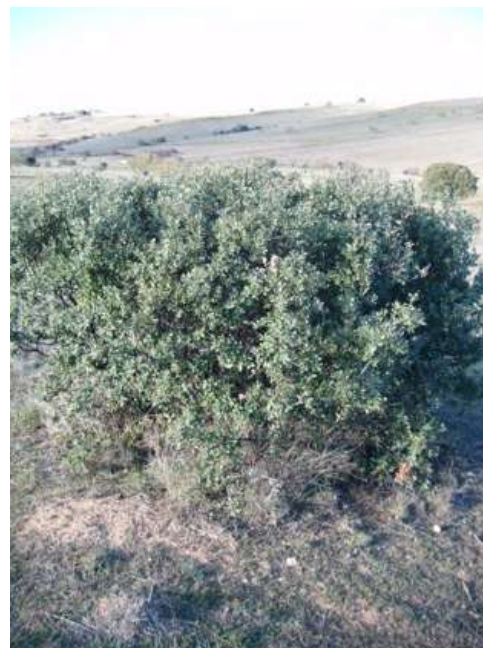
Localización (*): X: 443139
 Y: 4487828
* Localización aproximada, coordenadas UTM (huso 30 N ETRS 1989)

Estado fitosanitario: Bueno

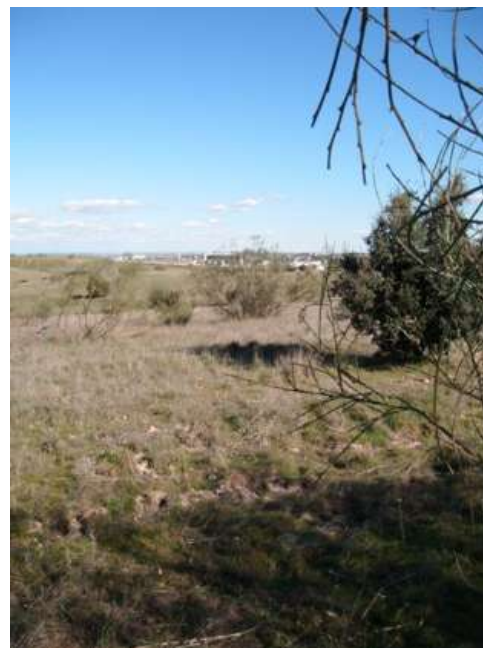
Grado de recubrimiento: 25-50

Superficie (m²): 963

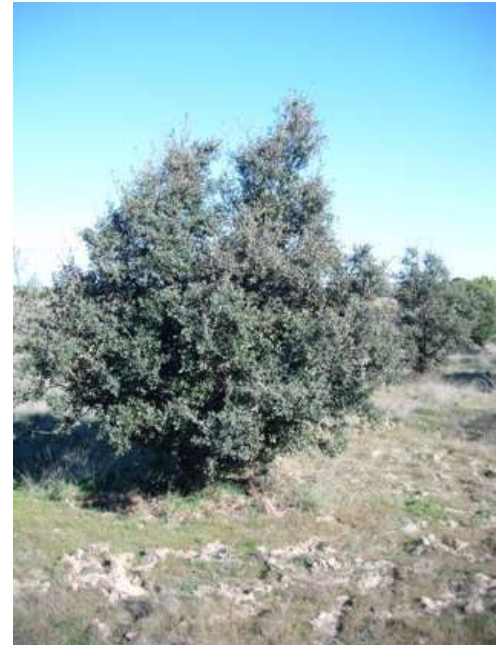
Localización (*):	X: 442892
* Localización aproximada, coordenadas UTM (huso 30 N ETRS 1989)	Y: 4487826

Estado fitosanitario: Bueno

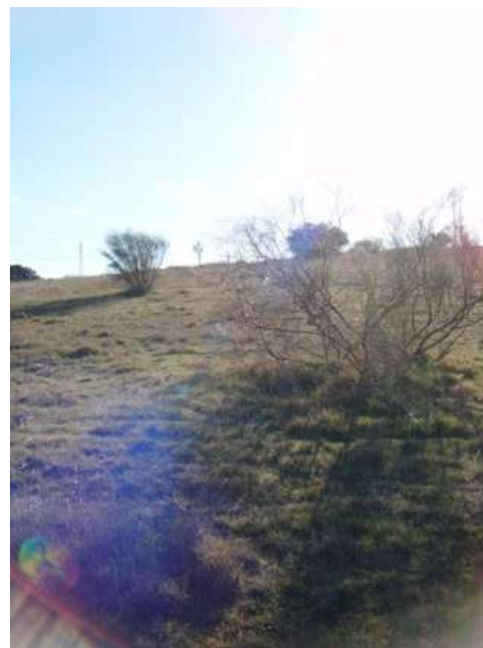
Localización (*): X: 443193
 Y: 4487825
* Localización aproximada, coordenadas UTM (huso 30 N ETRS 1989)

Grado de recubrimiento: 0-25
 Superficie (m²): 962

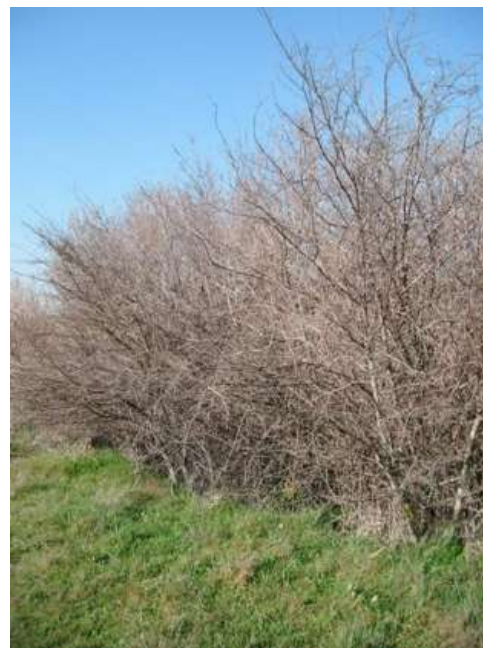
Plano de situación ficha 3166

* Localización aproximada, coordenadas UTM (huso 30 N ETRS 1989) Y: 4487825

Superficie (m²): 46
