ANEXO VIII.- ESTUDIO DEL ARBOLADO 5

PLAN PARCIAL DEL SECTOR S-1 DEL PLAN GENERAL DE ALCOBENDAS

FICHAS DEL INVENTARIO DE PIES ARBÓREOS Y ARBUSTIVOS

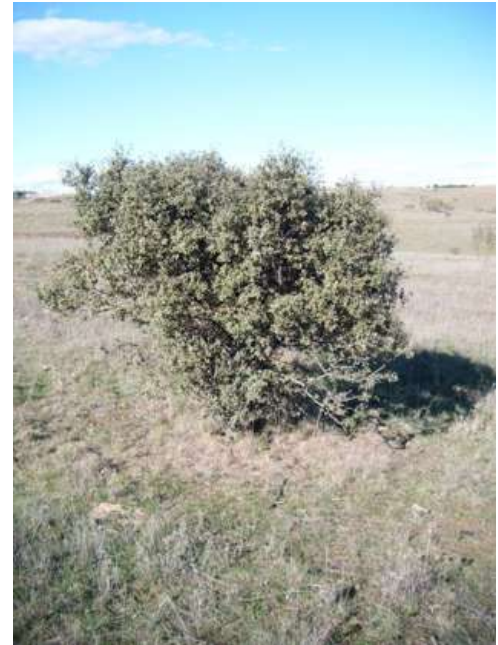
Estado fitosanitario: Bueno
 Madera vista: No Copa terciada: No
 Huecos: No Ramas secas: No
 Inclinación: No Daños estructurales: No

Plagas o enfermedades No

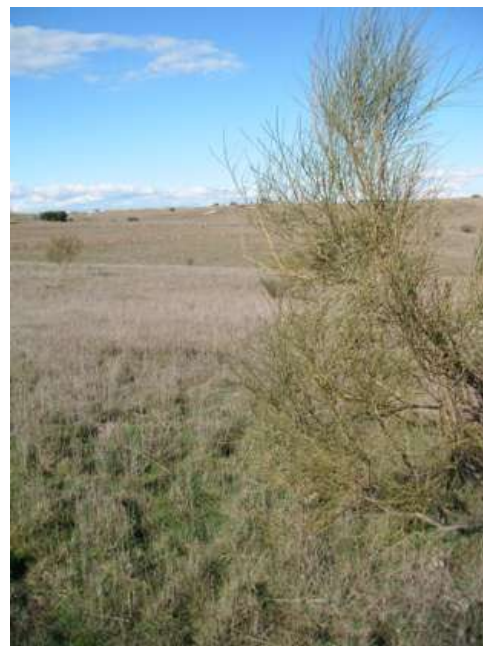
Estado fitosanitario: Bueno

Localización (*): X: 442962
 Y: 4487822
* Localización aproximada, coordenadas UTM (huso 30 N ETRS 1989)
 Grado de recubrimiento: 0-25
 Superficie (m²): 1176

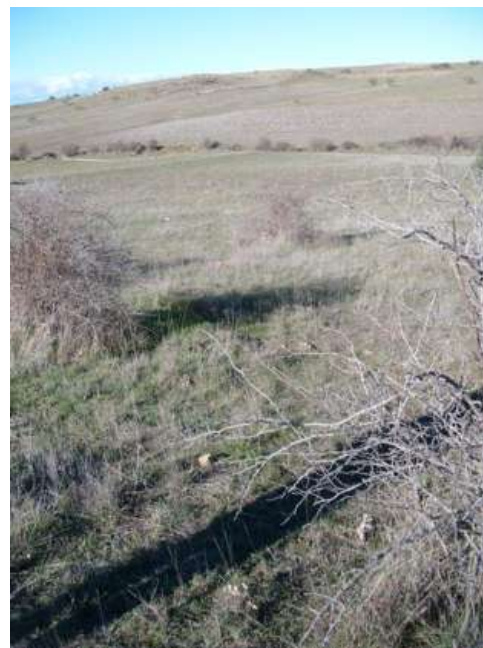
Localización (*): X: 443218
 Y: 4487821
* Localización aproximada, coordenadas UTM (huso 30 N ETRS 1989)

Grado de recubrimiento: 0-25
 Superficie (m²): 77

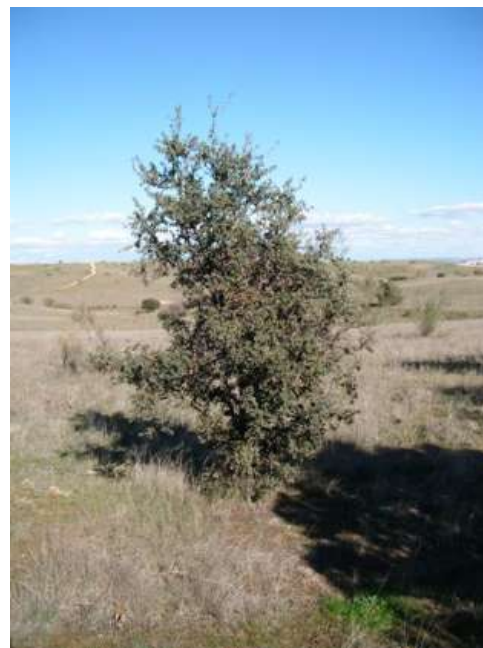
Madera vista: No Copa terciada: No
 Huecos: No Ramas secas: No
 Inclinación: No Daños estructurales: No

Plagas o enfermedades No

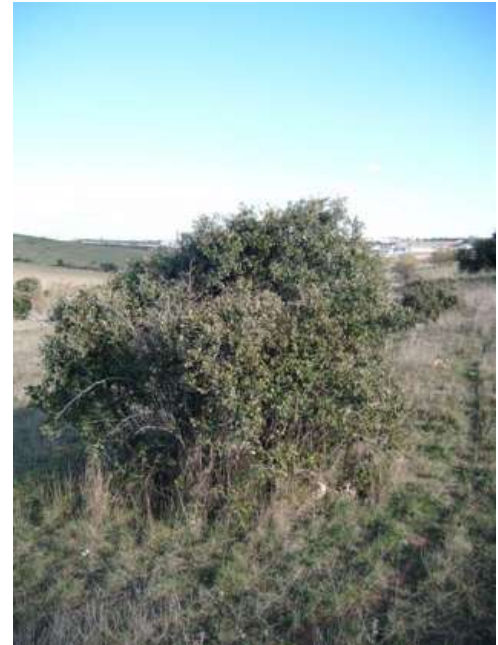
Localización (*):	X: 443144
* Localización aproximada, coordenadas UTM (huso 30 N ETRS 1989)	Y: 4487820

Estado fitosanitario: Bueno

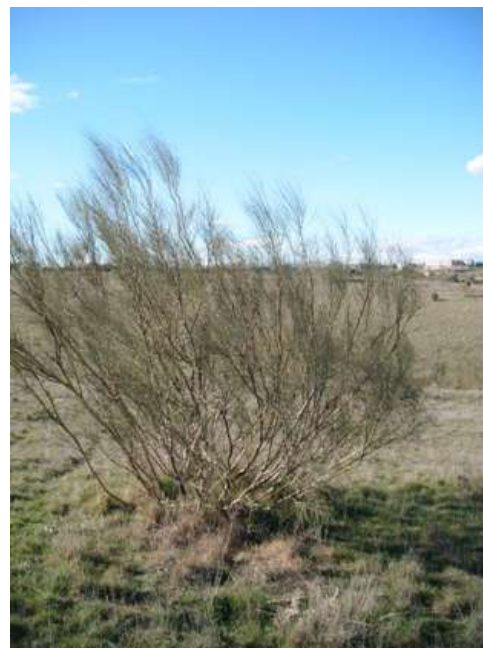
Localización (*): X: 443088
 Y: 4487820
* Localización aproximada, coordenadas UTM (huso 30 N ETRS 1989)

Estado fitosanitario: Bueno

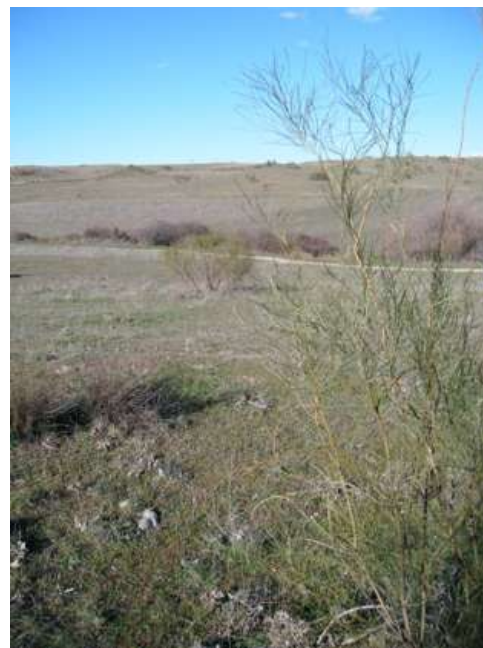
Grado de recubrimiento: 0-25

Superficie (m²): 733

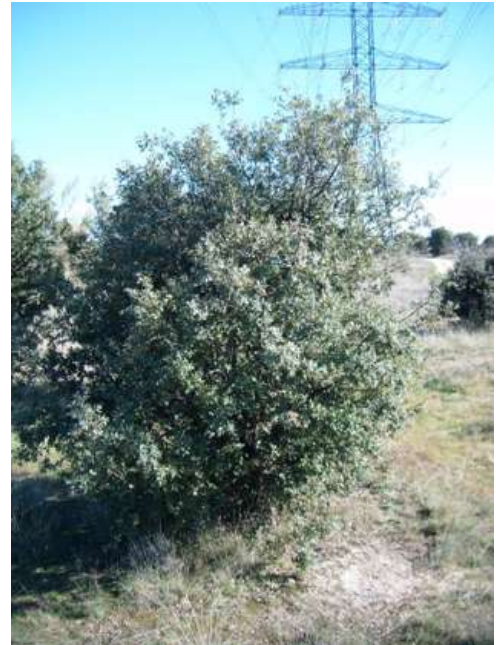
Localización (*): X: 442889
 Y: 4487818
* Localización aproximada, coordenadas UTM (huso 30 N ETRS 1989)

Estado fitosanitario: Bueno

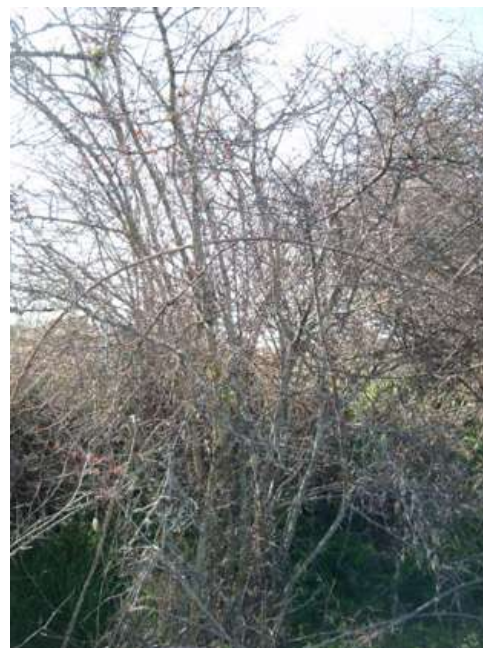
Localización (*): X: 443300
 Y: 4487817
* Localización aproximada, coordenadas UTM (huso 30 N ETRS 1989)

Estado fitosanitario: Bueno

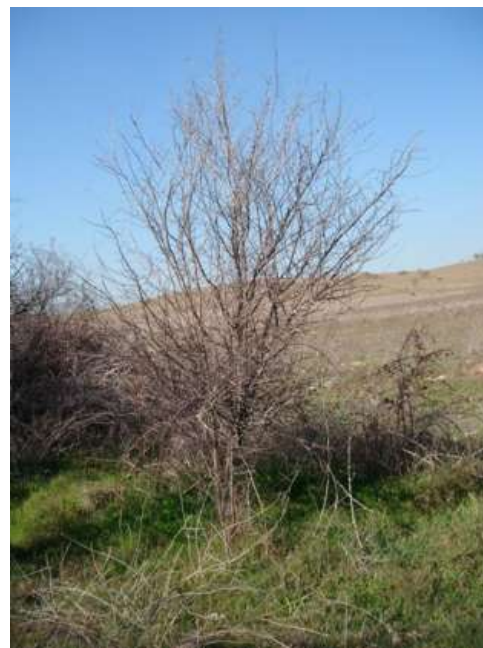
Localización (*): X: 443305
 Y: 4487817
* Localización aproximada, coordenadas UTM (huso 30 N ETRS 1989)

Estado fitosanitario: Bueno

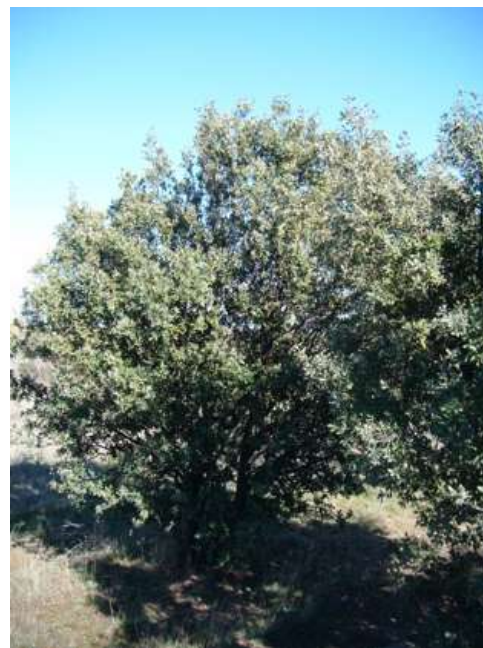
Localización (*):	X: 442894
* Localización aproximada, coordenadas UTM (huso 30 N ETRS 1989)	Y: 4487817

Estado fitosanitario: Bueno

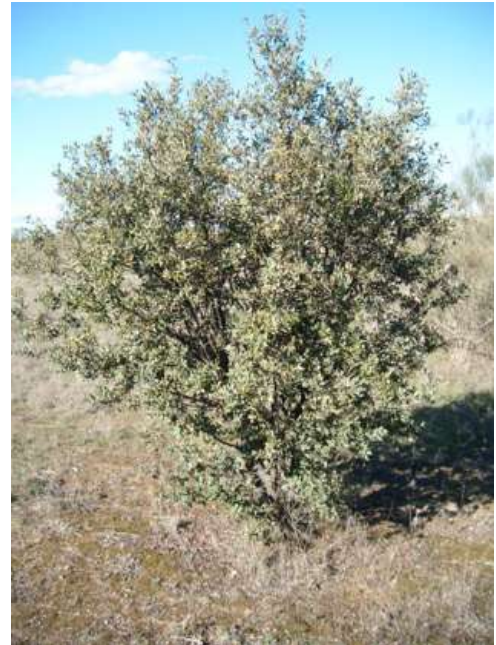
Localización (*):	X: 442907
* Localización aproximada, coordenadas UTM (huso 30 N ETRS 1989)	Y: 4487816

Estado fitosanitario: Bueno

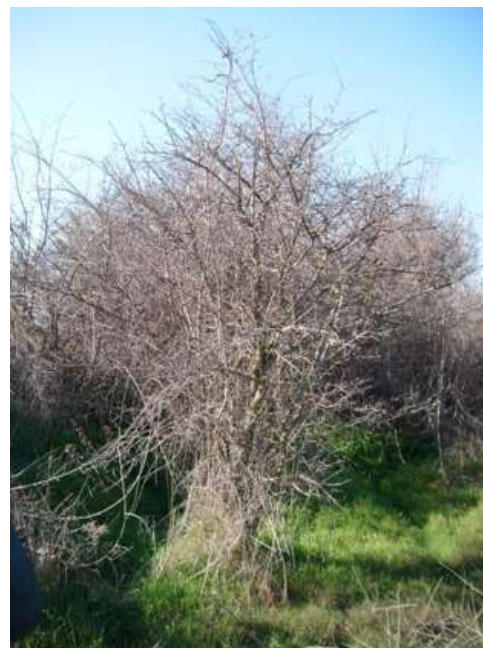
Localización (*): X: 443302
 Y: 4487816
* Localización aproximada, coordenadas UTM (huso 30 N ETRS 1989)

Estado fitosanitario: Bueno

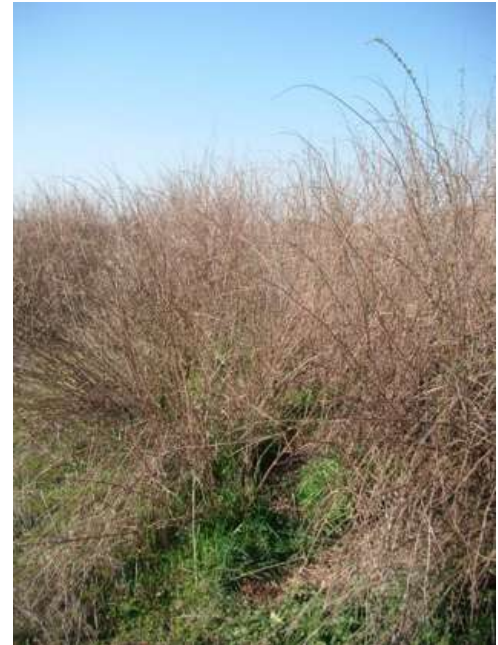
Superficie (m²): 65

Estado fitosanitario: Bueno

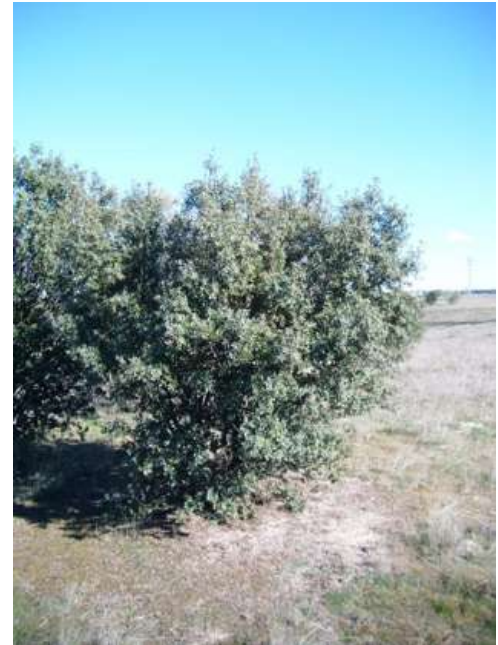
Localización (*):	X: 442892
* Localización aproximada, coordenadas UTM (huso 30 N ETRS 1989)	Y: 4487815

Estado fitosanitario: Bueno

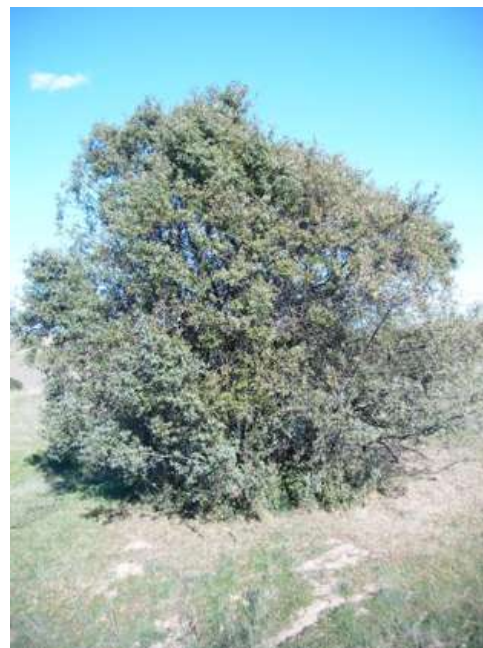
Estado fitosanitario: Bueno
 Madera vista: No Copa terciada: No
 Huecos: No Ramas secas: No
 Inclinación: No Daños estructurales: No

Plagas o enfermedades No

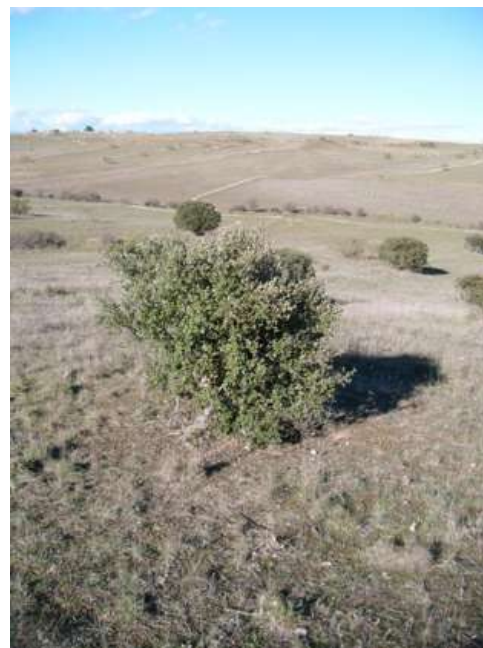
Localización (*): X: 443128
 Y: 4487813
* Localización aproximada, coordenadas UTM (huso 30 N ETRS 1989)

Estado fitosanitario: Bueno

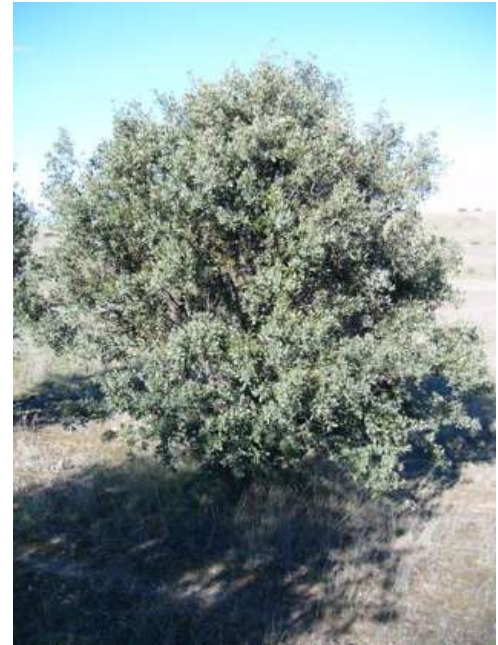
Localización (*): X: 442908
 Y: 4487813
* Localización aproximada, coordenadas UTM (huso 30 N ETRS 1989)

Estado fitosanitario: Bueno

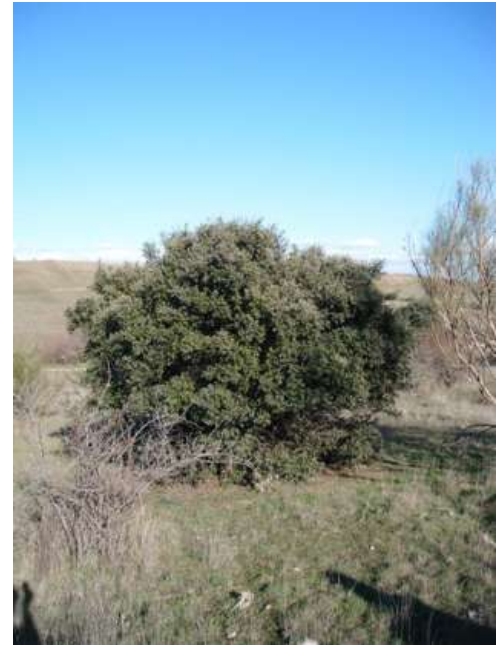
Localización (*): X: 443222
 Y: 4487812
* Localización aproximada, coordenadas UTM (huso 30 N ETRS 1989)

Estado fitosanitario: Bueno

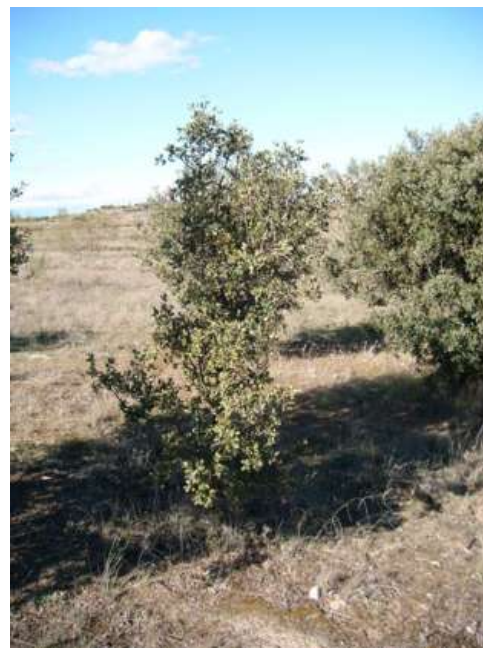
Estado fitosanitario: Bueno
 Madera vista: No Copa terciada: No
 Huecos: No Ramas secas: No
 Inclinación: No Daños estructurales: No

Plagas o enfermedades No

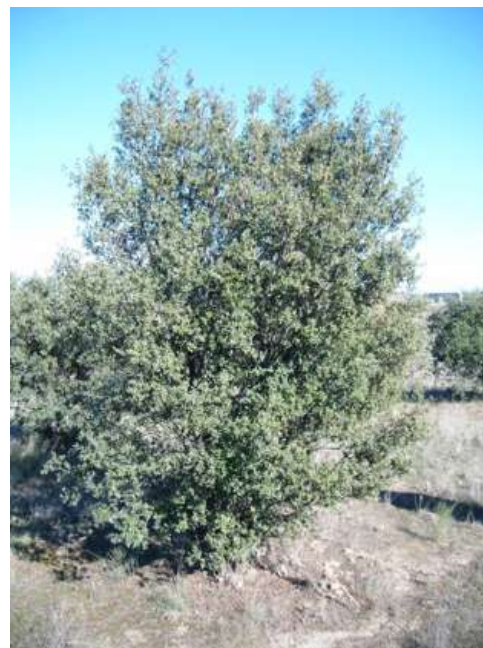
Localización (*): X: 442903
 Y: 4487810
* Localización aproximada, coordenadas UTM (huso 30 N ETRS 1989)

Estado fitosanitario: Bueno

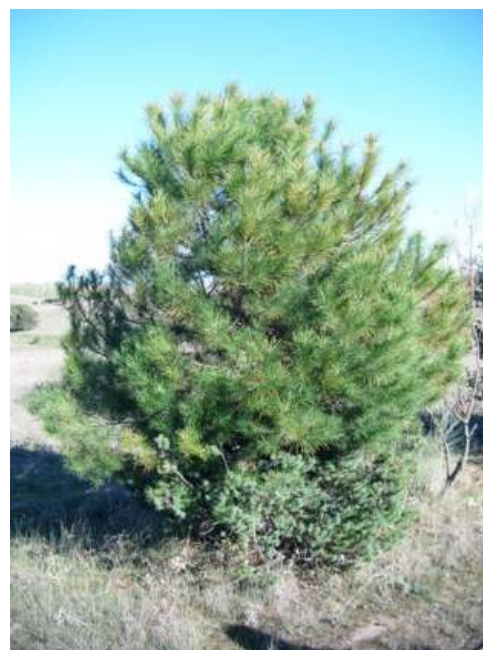
Madera vista: No Copa terciada: No
 Huecos: No Ramas secas: No
 Inclinación: No Daños estructurales: No

Plagas o enfermedades No

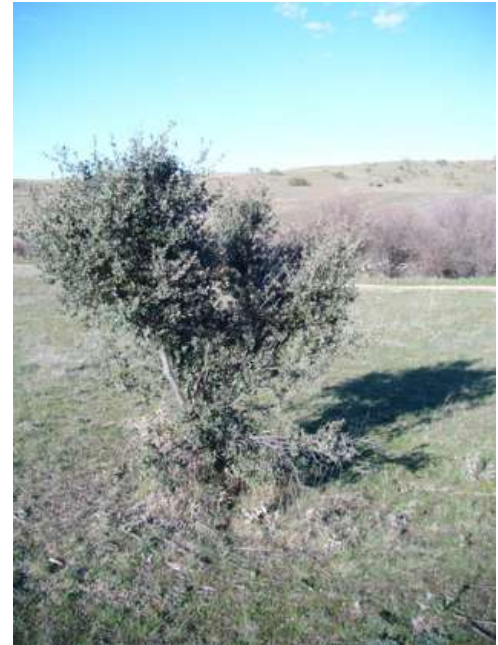
Localización (*): X: 443263
 Y: 4487809
* Localización aproximada, coordenadas UTM (huso 30 N ETRS 1989)

Estado fitosanitario: Bueno

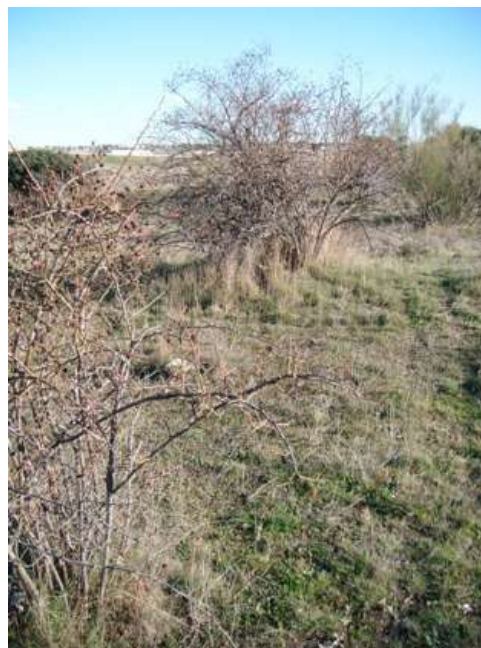
Localización (*): X: 443234
 Y: 4487808
* Localización aproximada, coordenadas UTM (huso 30 N ETRS 1989)

Grado de recubrimiento: 25-50
 Superficie (m²): 29

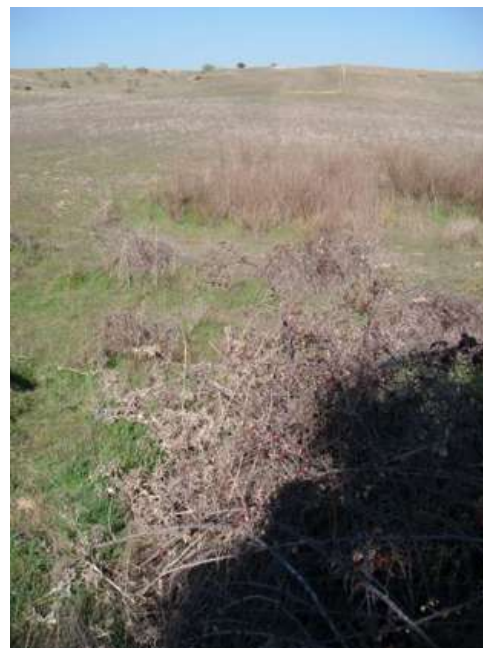
Localización (*): X: 443309
 Y: 4487808
* Localización aproximada, coordenadas UTM (huso 30 N ETRS 1989)

Grado de recubrimiento: 50-75
 Superficie (m²): 127

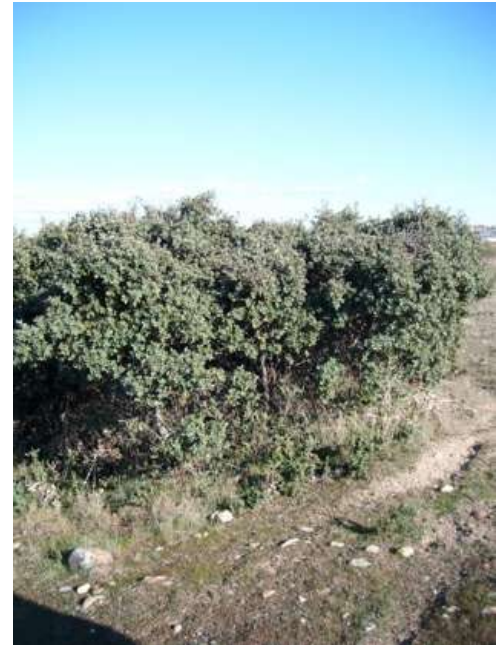
Localización (*): X: 443132
 Y: 4487807
* Localización aproximada, coordenadas UTM (huso 30 N ETRS 1989)

Estado fitosanitario: Bueno

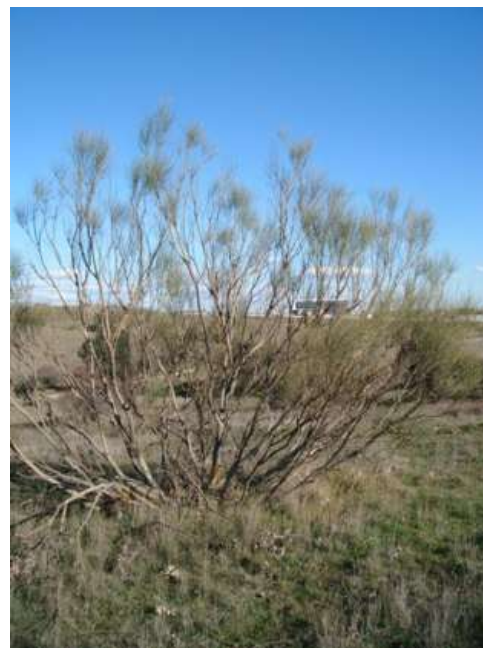
Localización (*):	X: 443217
* Localización aproximada, coordenadas UTM (huso 30 N ETRS 1989)	Y: 4487807

Estado fitosanitario: Bueno

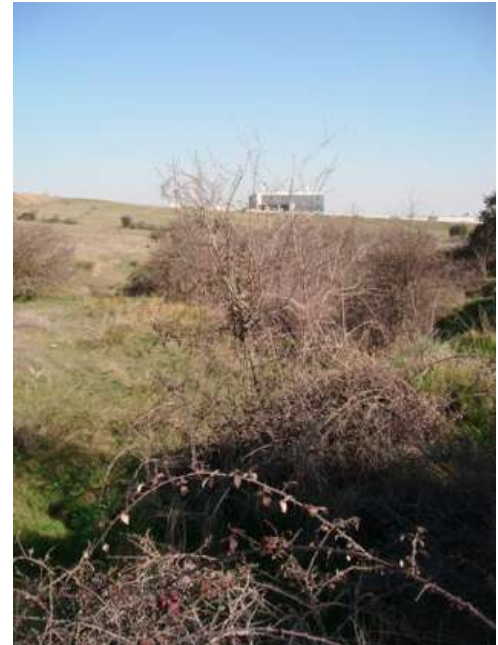
Localización (*): X: 443305
 Y: 4487807
* Localización aproximada, coordenadas UTM (huso 30 N ETRS 1989)

Estado fitosanitario: Bueno

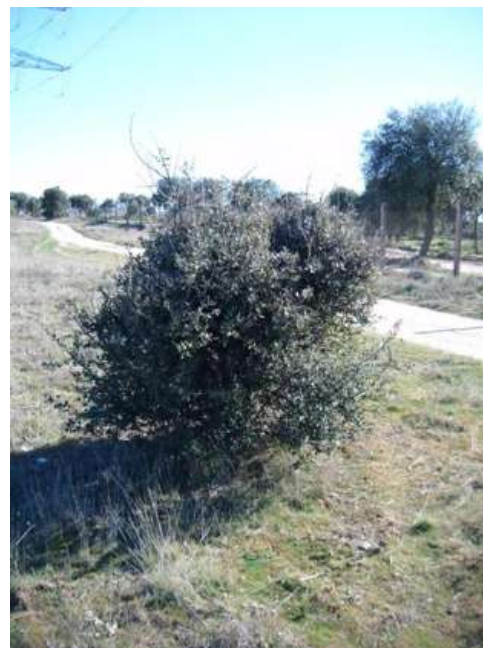
Localización (*): X: 442890
 Y: 4487806
* Localización aproximada, coordenadas UTM (huso 30 N ETRS 1989)

Estado fitosanitario: Bueno

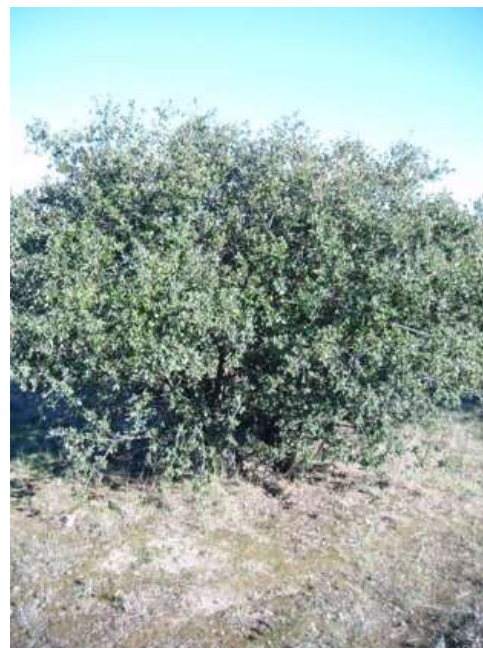
Localización (*):	X: 442914
* Localización aproximada, coordenadas UTM (huso 30 N ETRS 1989)	Y: 4487804

Estado fitosanitario: Bueno

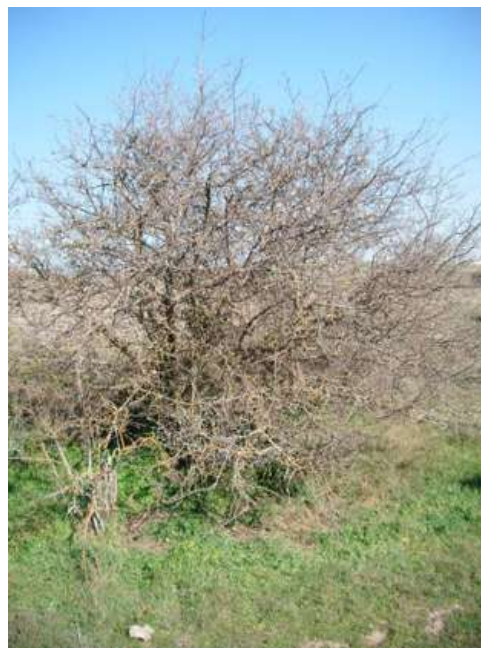
Localización (*):	X: 443332
* Localización aproximada, coordenadas UTM (huso 30 N ETRS 1989)	Y: 4487804

Estado fitosanitario: Bueno

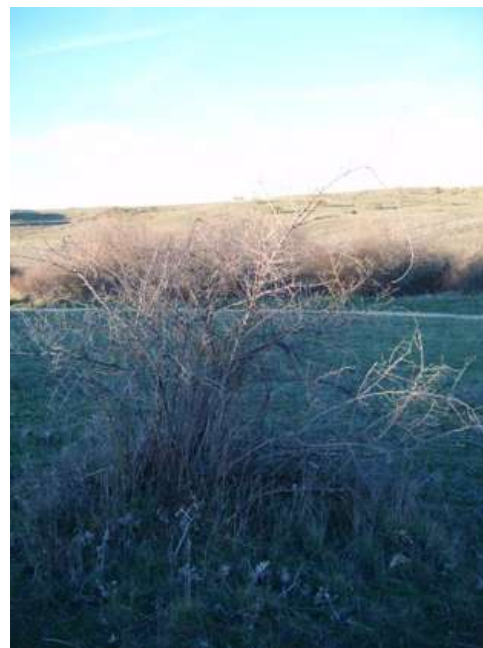
Localización (*): X: 443277
 Y: 4487800
* Localización aproximada, coordenadas UTM (huso 30 N ETRS 1989)

Estado fitosanitario: Bueno

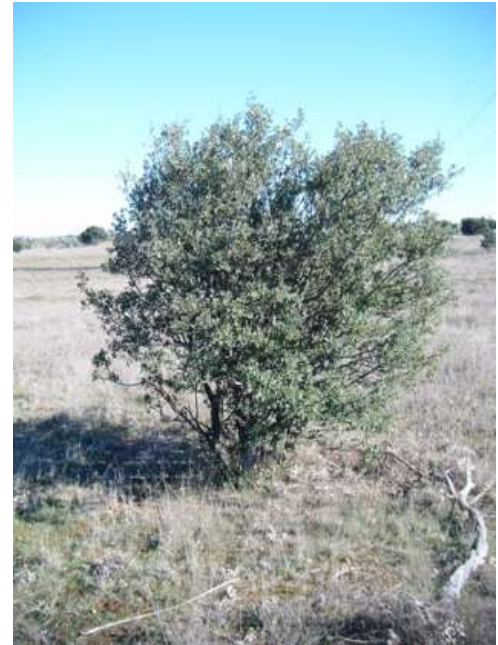
Estado fitosanitario: Bueno

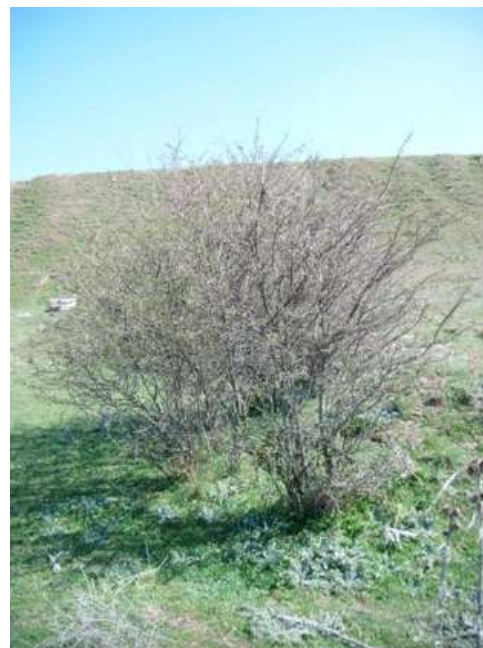
Grado de recubrimiento: 75-100

Superficie (m²): 22

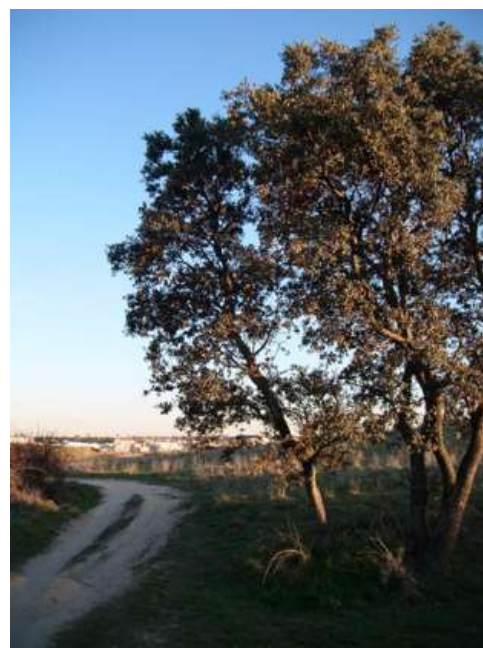
Estado fitosanitario: Bueno
 Madera vista: No Copa terciada: No
 Huecos: No Ramas secas: No
 Inclinación: No Daños estructurales: No

Plagas o enfermedades No

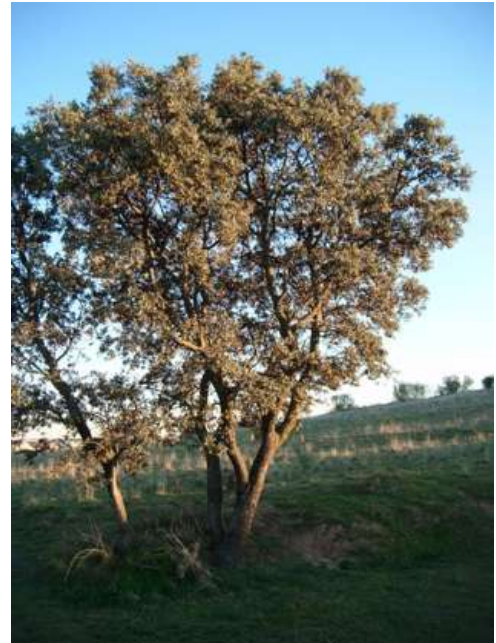
Estado fitosanitario: Bueno
 Madera vista: No Copa terciada: No
 Huecos: No Ramas secas: No
 Inclinación: No Daños estructurales: No

Plagas o enfermedades No

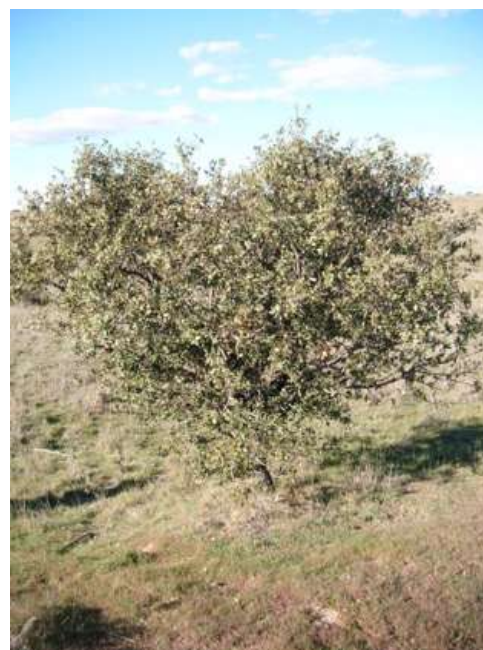
Estado fitosanitario: Bueno
 Madera vista: No Copa terciada: No
 Huecos: No Ramas secas: No
 Inclinación: No Daños estructurales: No

Plagas o enfermedades No

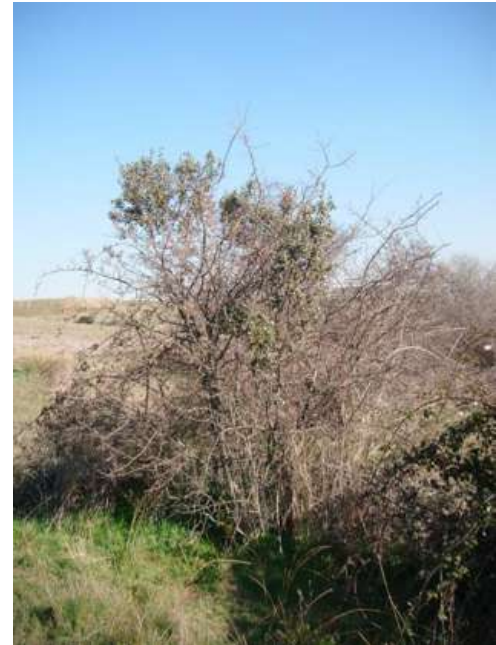
Estado fitosanitario: Bueno

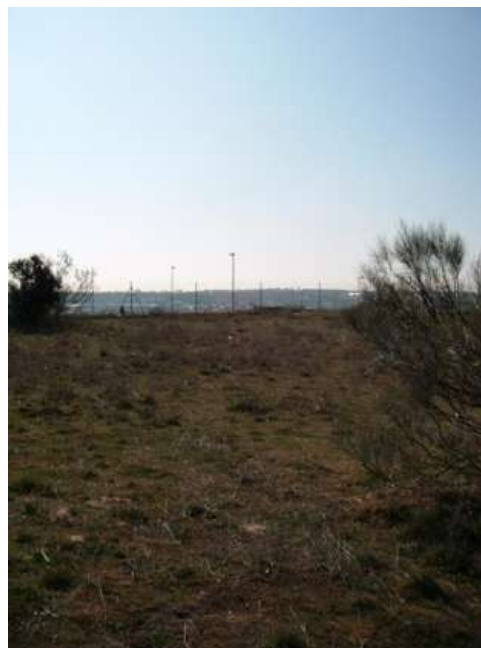
Grado de recubrimiento: 0-25
 Superficie (m²): 601

Estado fitosanitario: Bueno

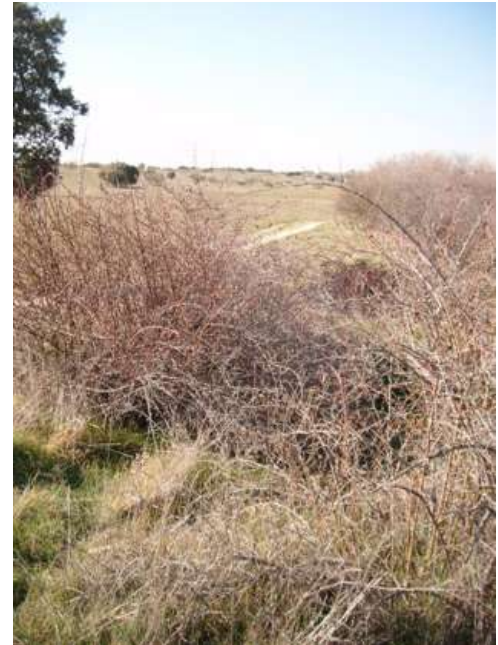
Grado de recubrimiento: 75-100
 Superficie (m²): 25

Estado fitosanitario: Bueno

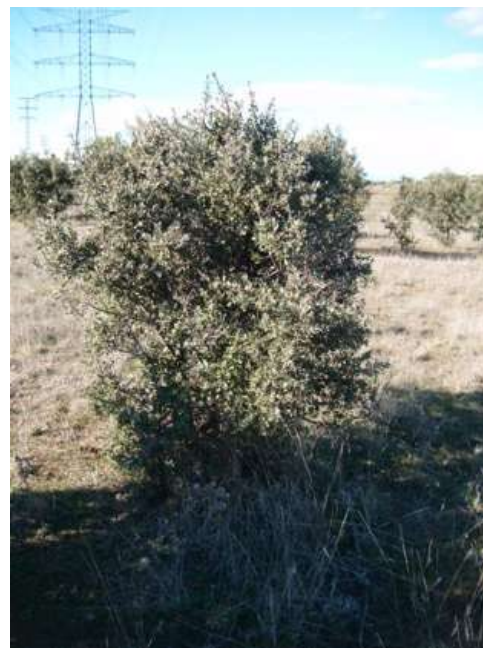
Localización (*): X: 442904
 Y: 4487795
* Localización aproximada, coordenadas UTM (huso 30 N ETRS 1989)

Estado fitosanitario: Bueno

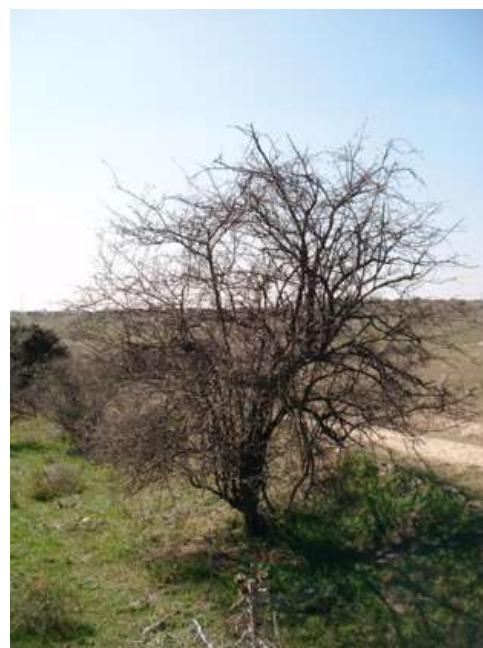
Estado fitosanitario: Bueno
 Madera vista: No Copa terciada: No
 Huecos: No Ramas secas: No
 Inclinación: No Daños estructurales: No

Plagas o enfermedades No

Observaciones: Presencia de nido en las ramas

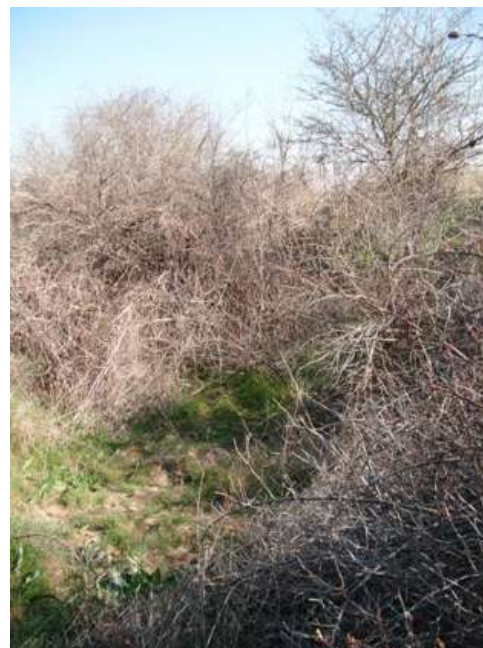
Localización (*): X: 443328
 Y: 4487793
* Localización aproximada, coordenadas UTM (huso 30 N ETRS 1989)

Grado de recubrimiento: 75-100
 Superficie (m²): 116

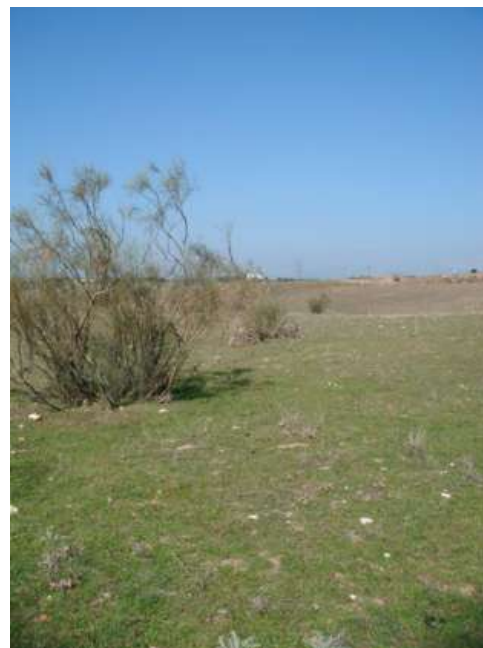
Grado de recubrimiento: 0-25

Superficie (m²): 6110

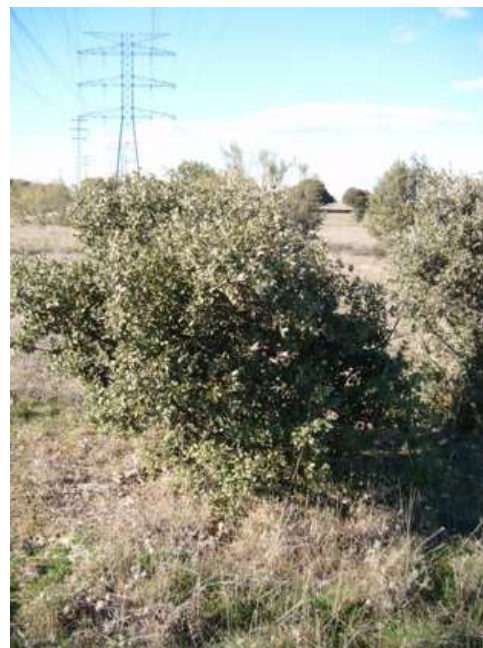
Localización (*): X: 442903
 Y: 4487793
* Localización aproximada, coordenadas UTM (huso 30 N ETRS 1989)

Estado fitosanitario: Bueno

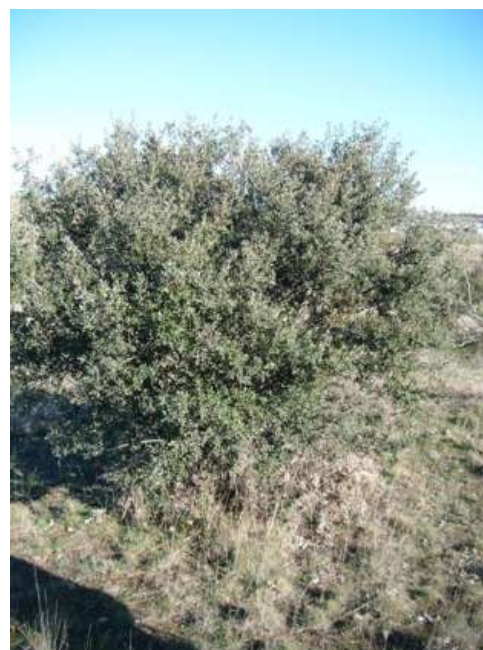
Localización (*): X: 443136
 Y: 4487792
* Localización aproximada, coordenadas UTM (huso 30 N ETRS 1989)

Estado fitosanitario: Bueno

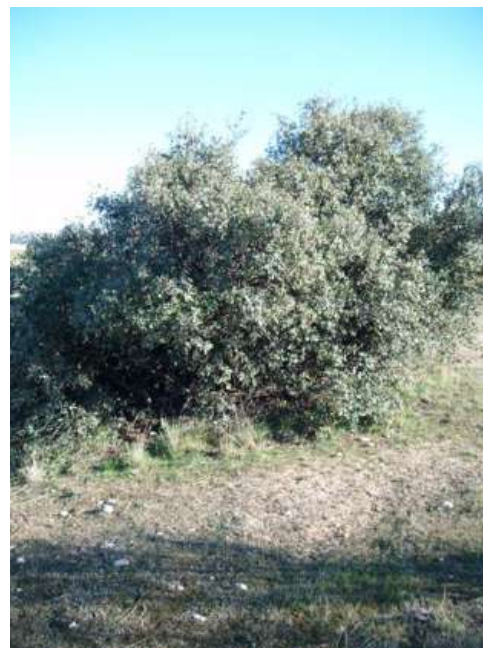
Localización (*): X: 443165
 Y: 4487792
* Localización aproximada, coordenadas UTM (huso 30 N ETRS 1989)

Estado fitosanitario: Bueno

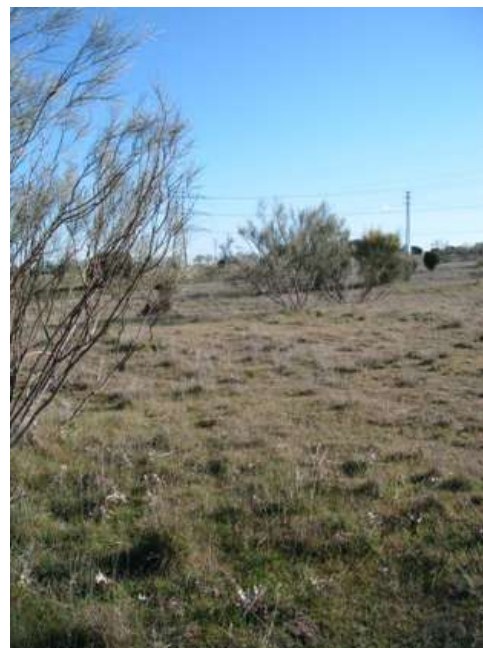
Grado de recubrimiento: 25-50
 Superficie (m²): 133

Estado fitosanitario: Bueno

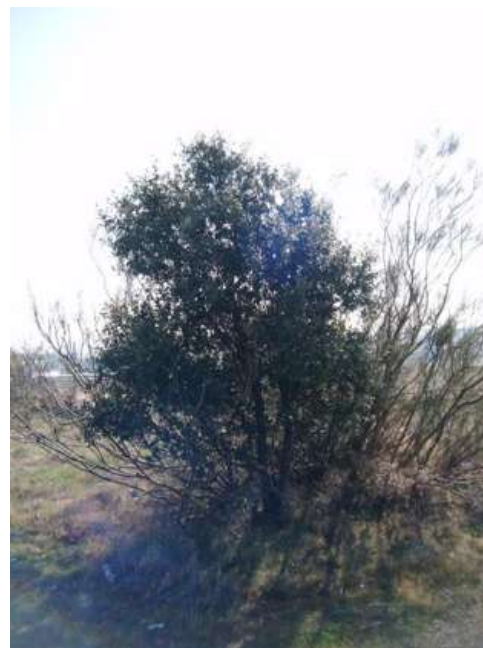
Estado fitosanitario: Bueno
 Madera vista: No Copa terciada: No
 Huecos: No Ramas secas: No
 Inclinación: No Daños estructurales: No

Plagas o enfermedades No

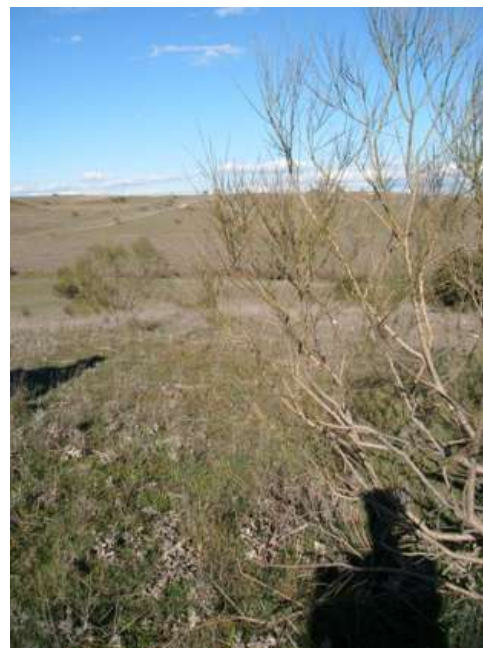
Grado de recubrimiento: 0-25

Superficie (m²): 379

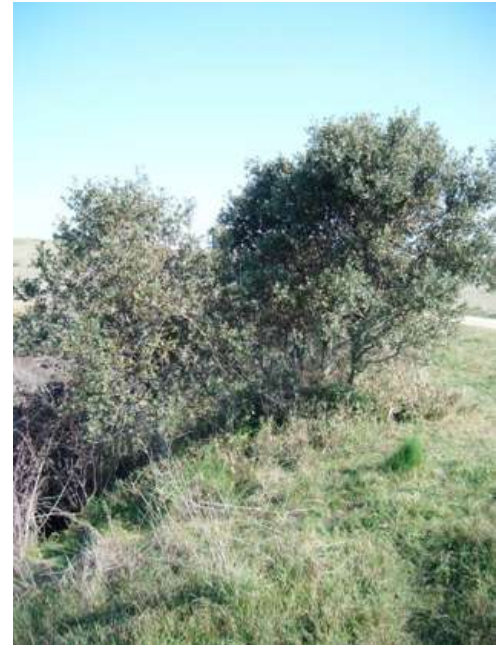
Localización (*): X: 443319
 Y: 4487790
* Localización aproximada, coordenadas UTM (huso 30 N ETRS 1989)

Estado fitosanitario: Bueno

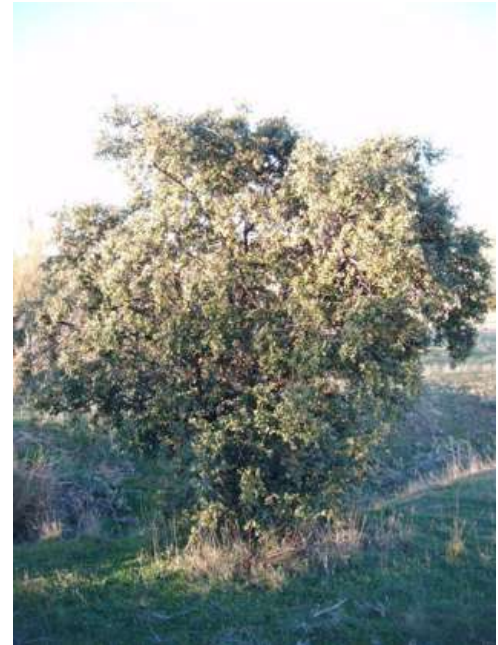
Estado fitosanitario: Bueno
 Madera vista: No Copa terciada: No
 Huecos: No Ramas secas: No
 Inclinación: No Daños estructurales: No

Plagas o enfermedades No

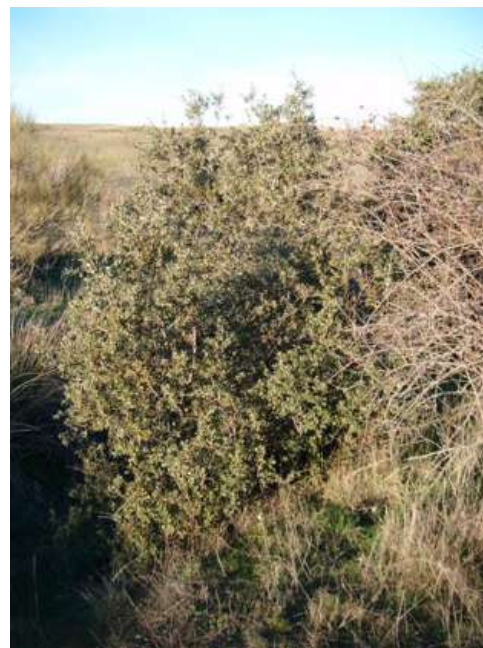
Localización (*): X: 443238
 Y: 4487788
* Localización aproximada, coordenadas UTM (huso 30 N ETRS 1989)

Estado fitosanitario: Bueno

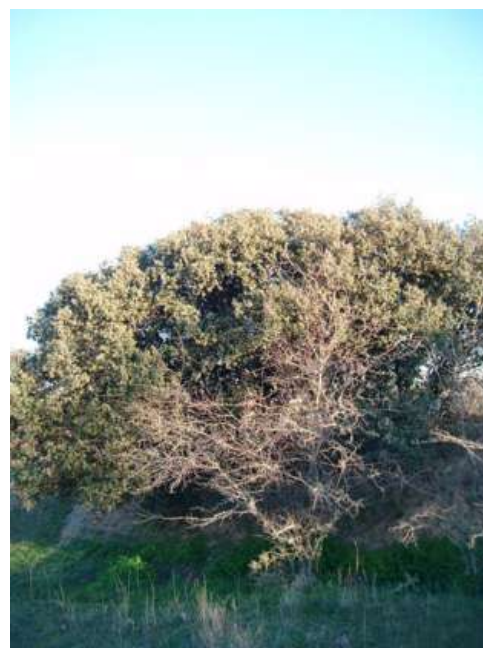
Estado fitosanitario: Bueno
 Madera vista: No Copa terciada: No
 Huecos: No Ramas secas: No
 Inclinación: No Daños estructurales: No

Plagas o enfermedades No

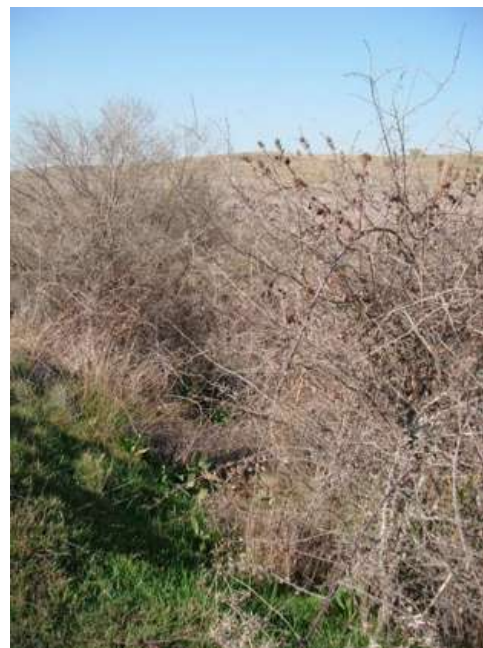
Localización (*): X: 443339
 Y: 4487787
* Localización aproximada, coordenadas UTM (huso 30 N ETRS 1989)

Grado de recubrimiento: 75-100
 Superficie (m²): 494

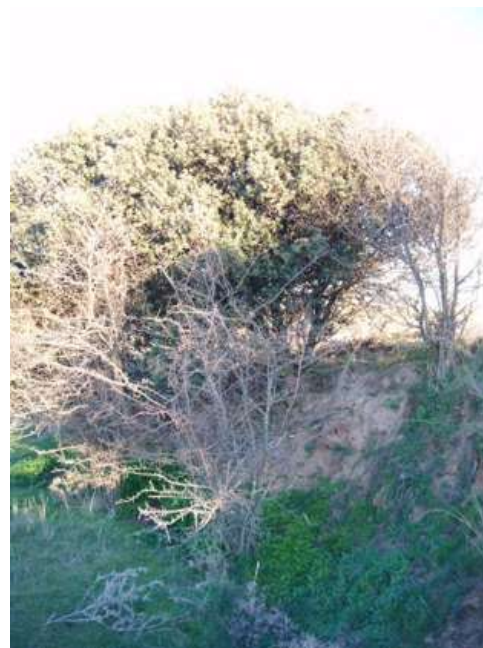
Especies acompañantes: No

Estado fitosanitario: Bueno

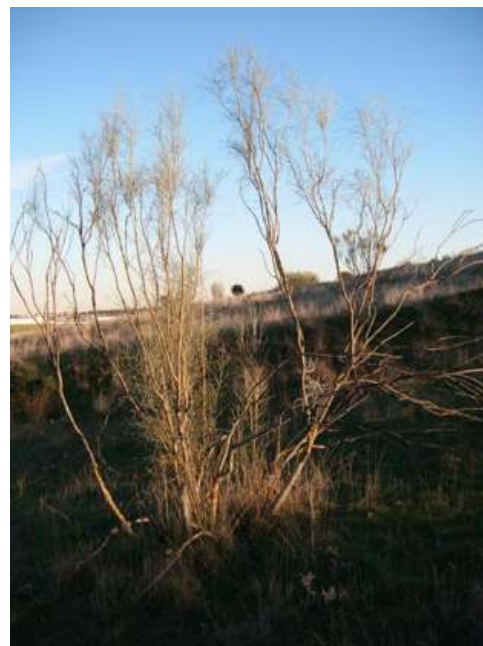
Localización (*): X: 443252
 Y: 4487786
* Localización aproximada, coordenadas UTM (huso 30 N ETRS 1989)

Estado fitosanitario: Bueno

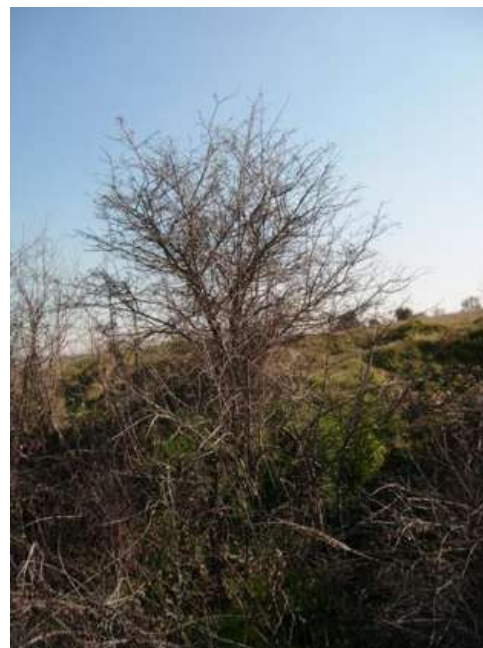
Madera vista: No Copa terciada: No
 Huecos: No Ramas secas: No
 Inclinación: No Daños estructurales: No

Plagas o enfermedades No

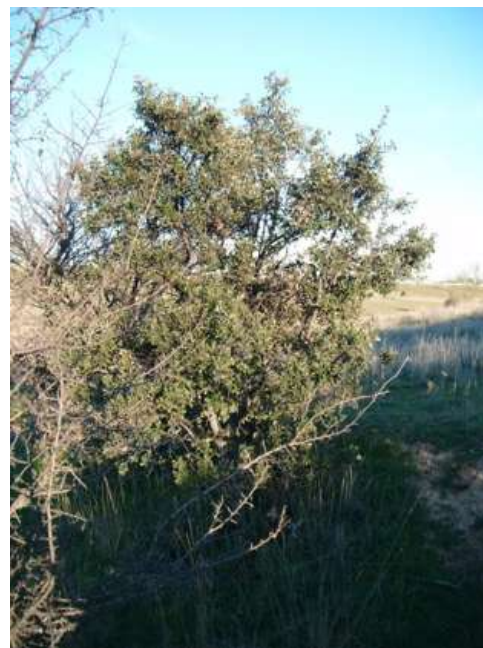
Madera vista: No Copa terciada: No
 Huecos: No Ramas secas: No
 Inclinación: No Daños estructurales: No

Plagas o enfermedades No

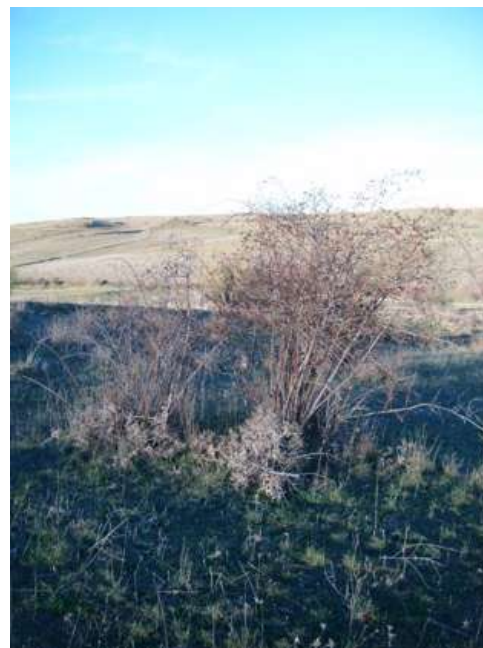
Estado fitosanitario: Bueno

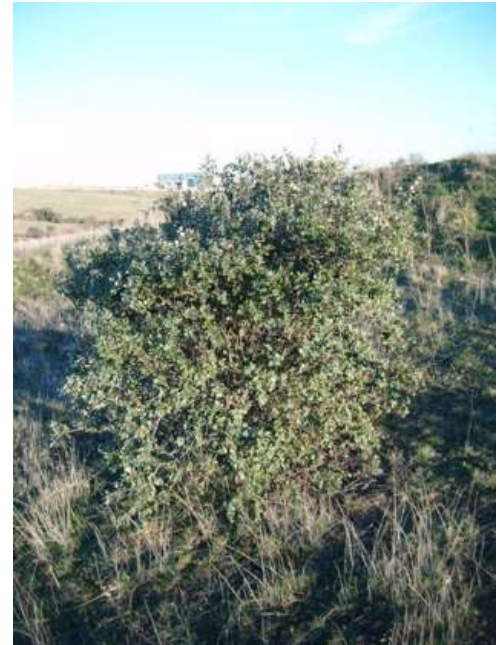
Estado fitosanitario: Bueno

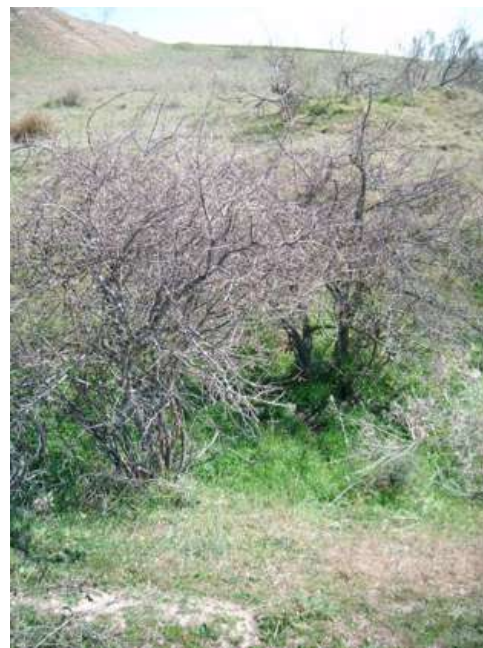
Grado de recubrimiento: 75-100
 Superficie (m²): 25

Estado fitosanitario: Bueno

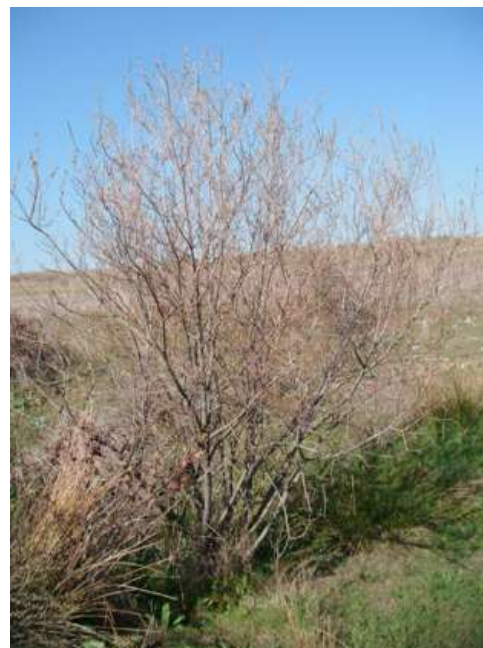
Estado fitosanitario: Bueno

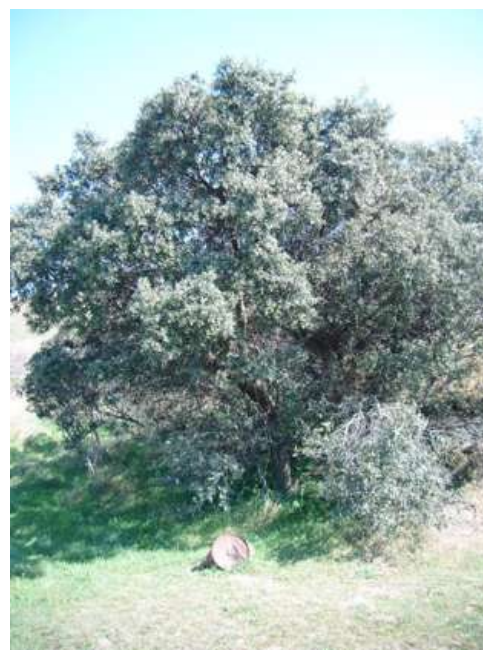
Estado fitosanitario: Bueno
 Madera vista: No Copa terciada: No
 Huecos: No Ramas secas: No
 Inclinación: No Daños estructurales: No

Plagas o enfermedades No

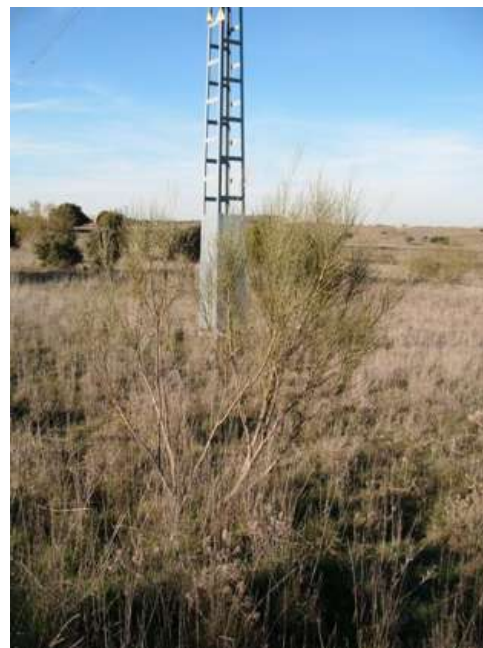
Estado fitosanitario: Bueno

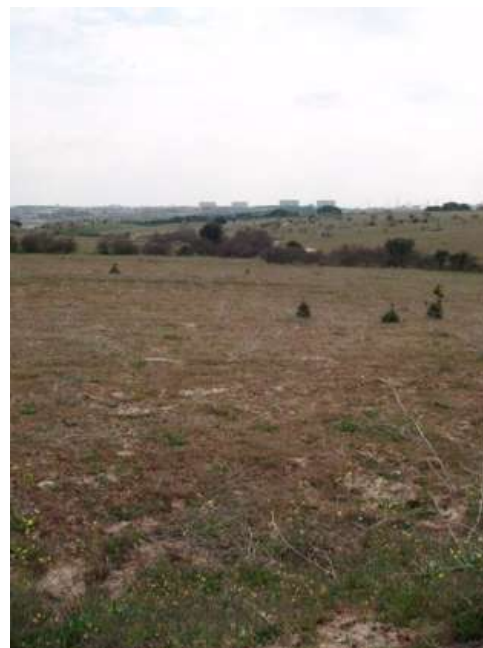
Madera vista: No Copa terciada: No
 Huecos: No Ramas secas: No
 Inclinación: No Daños estructurales: No

Edad relativa: Repoblado
 Superficie (m²): 5414
