ANEXO VIII.- ESTUDIO DEL ARBOLADO 5

PLAN PARCIAL DEL SECTOR S-1 DEL PLAN GENERAL DE ALCOBENDAS

FICHAS DEL INVENTARIO DE PIES ARBÓREOS Y ARBUSTIVOS

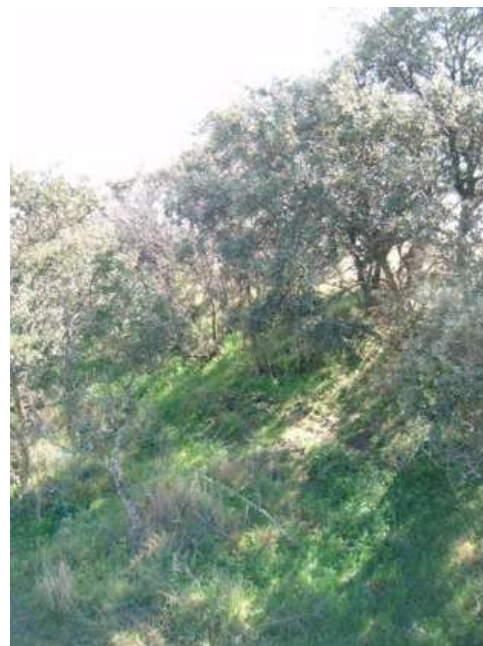
Estado fitosanitario: Bueno

Observaciones: Presencia de nido en las ramas

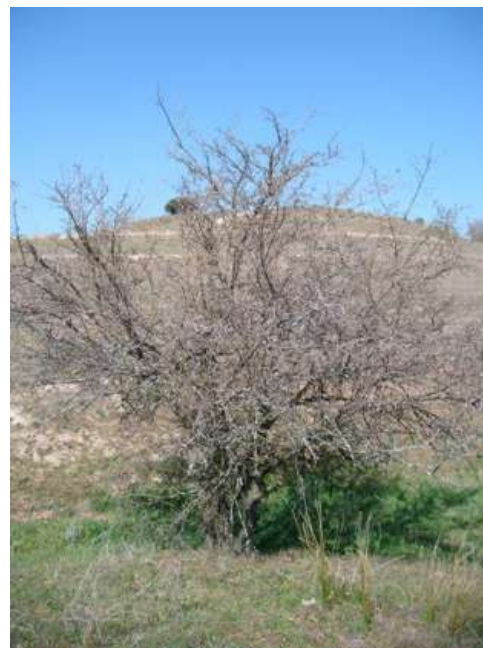
Estado fitosanitario: Bueno
 Madera vista: No Copa terciada: No
 Huecos: No Ramas secas: No
 Inclinación: No Daños estructurales: No

Plagas o enfermedades No

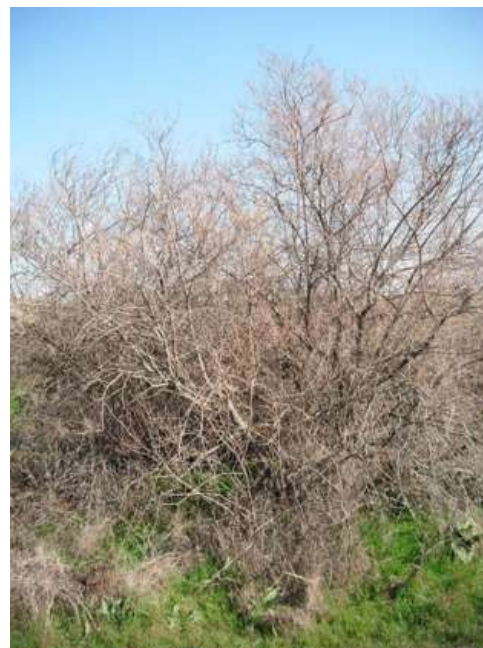
Inclinación: No Daños estructurales: No

Plagas o enfermedades: No

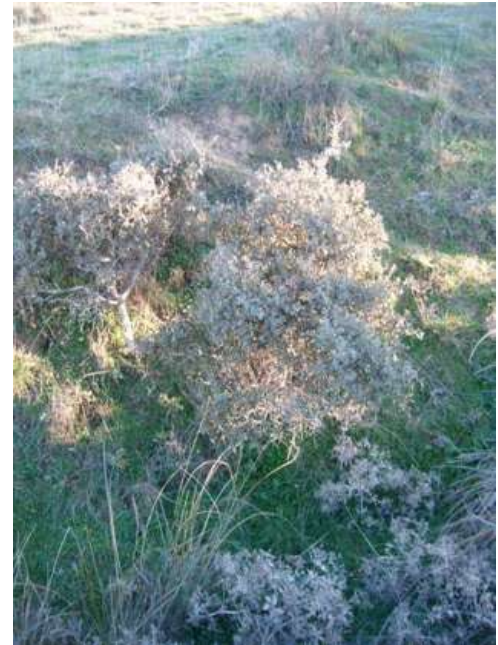
Localización (*):	X: 443194
* Localización aproximada, coordenadas UTM (huso 30 N ETRS 1989)	Y: 4487761

Estado fitosanitario: Bueno

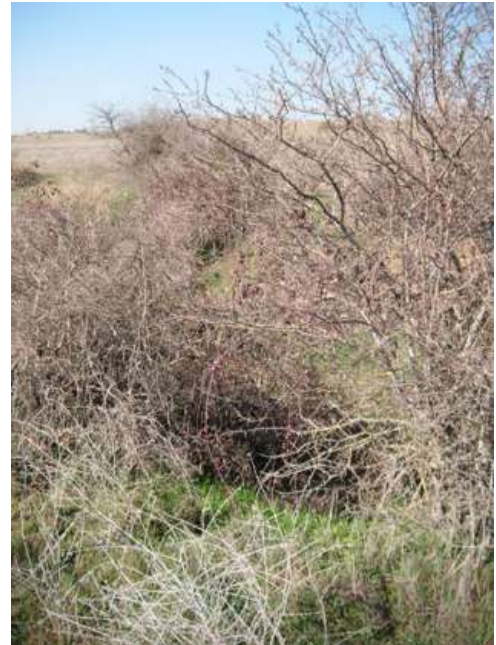
Localización (*): X: 443374
 Y: 4487760
* Localización aproximada, coordenadas UTM (huso 30 N ETRS 1989)

Grado de recubrimiento: 75-100
 Superficie (m²): 57

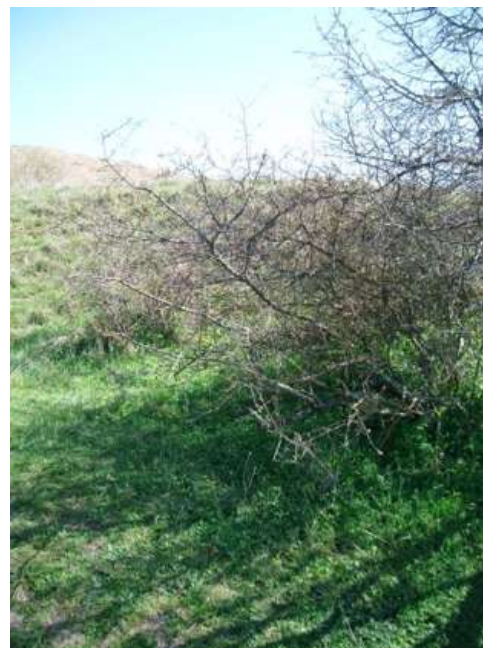
Grado de recubrimiento: 75-100
 Superficie (m²): 10

Estado fitosanitario: Bueno

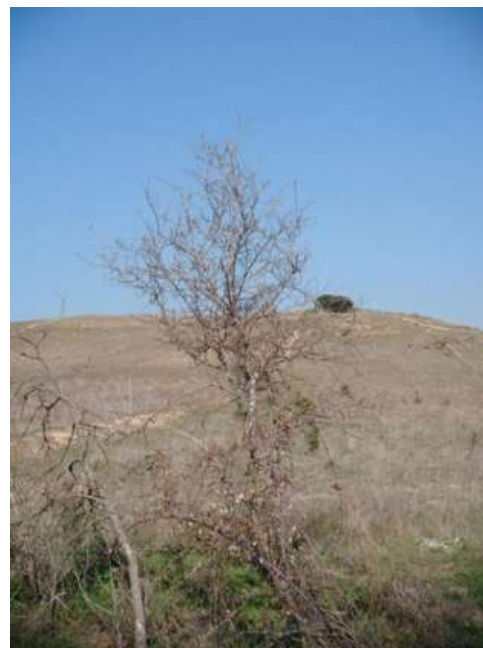
Estado fitosanitario: Bueno
 Madera vista: No Copa terciada: No
 Huecos: No Ramas secas: No
 Inclinación: 30° Daños estructurales: No

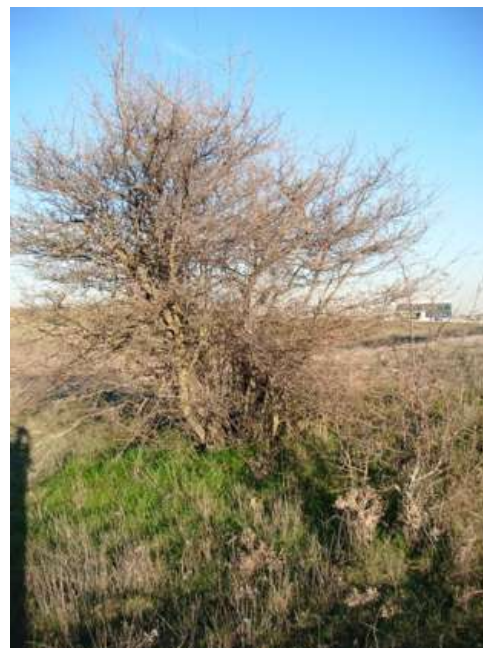
Localización (*): X: 443216
 Y: 4487758
* Localización aproximada, coordenadas UTM (huso 30 N ETRS 1989)

Estado fitosanitario: Bueno

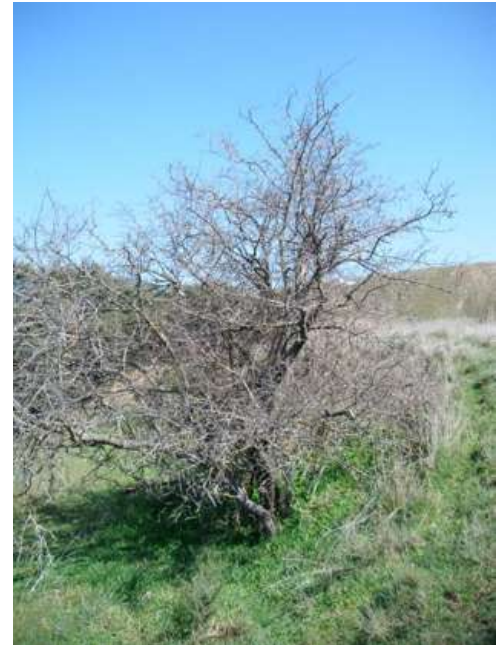
Localización (*):	X: 443585
* Localización aproximada, coordenadas UTM (huso 30 N ETRS 1989)	Y: 4487758

Estado fitosanitario: Bueno

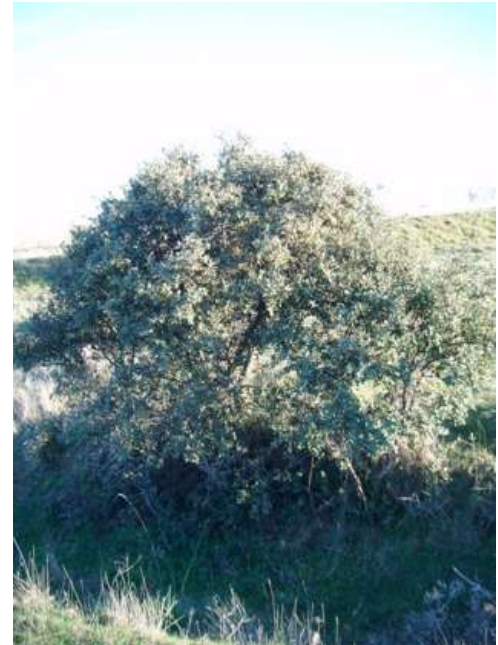
Localización (*): X: 443172
 Y: 4487758
* Localización aproximada, coordenadas UTM (huso 30 N ETRS 1989)

Estado fitosanitario: Bueno

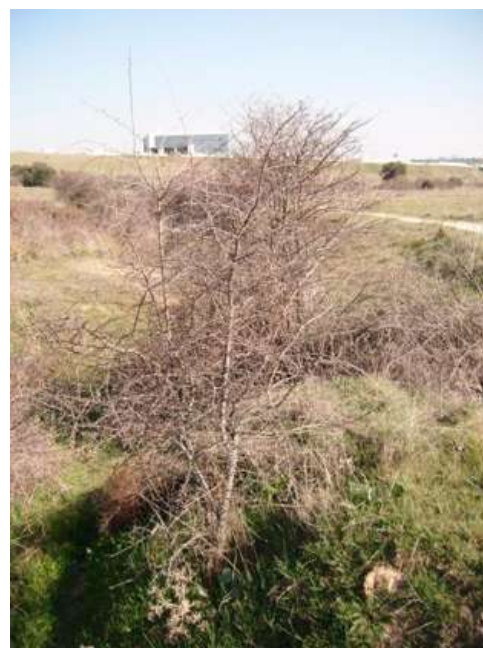
Estado fitosanitario: Bueno
 Madera vista: No Copa terciada: No
 Huecos: No Ramas secas: No
 Inclinación: No Daños estructurales: No

Plagas o enfermedades No

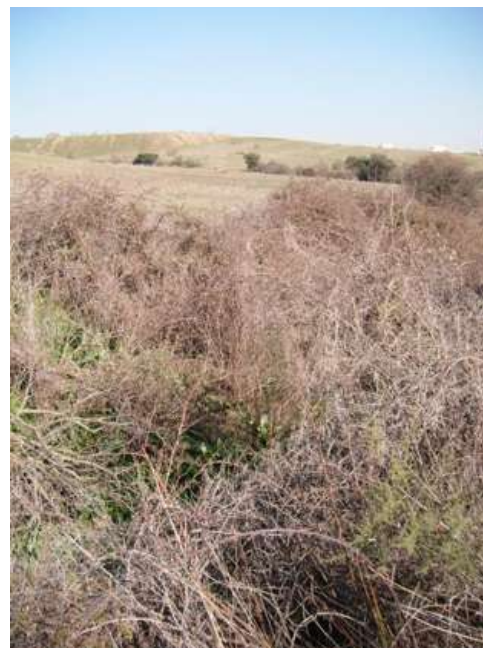
Localización (*): X: 443387
 Y: 4487756
* Localización aproximada, coordenadas UTM (huso 30 N ETRS 1989)

Grado de recubrimiento: 75-100
 Superficie (m²): 266

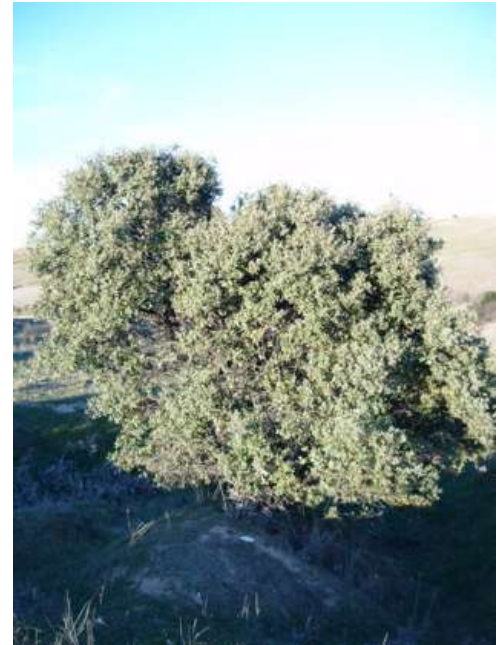
Madera vista: No Copa terciada: No
 Huecos: No Ramas secas: No
 Inclinación: No Daños estructurales: No

Plagas o enfermedades No

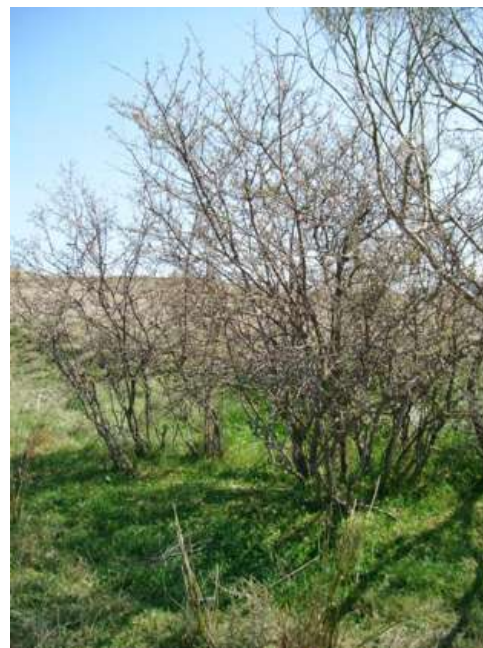
Grado de recubrimiento: 75-100

Superficie (m²): 12

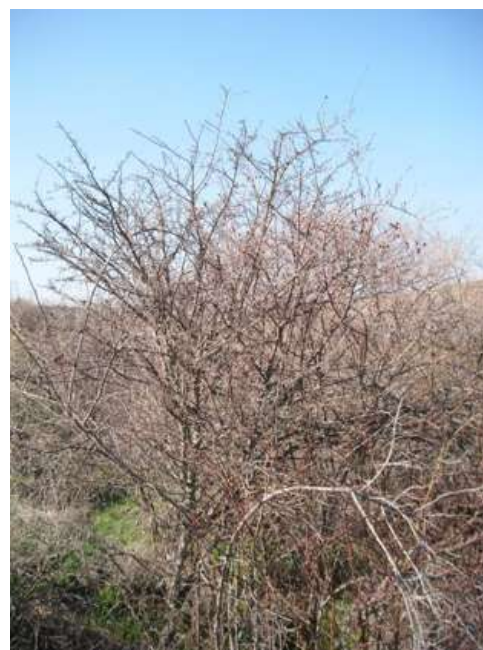
Estado fitosanitario: Bueno
 Madera vista: No Copa terciada: No
 Huecos: No Ramas secas: No
 Inclinación: No Daños estructurales: No

Plagas o enfermedades No

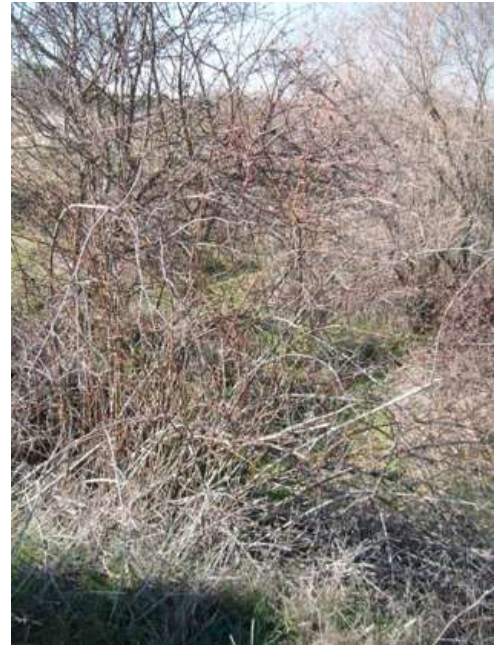
Localización (*):	X: 443367
* Localización aproximada, coordenadas UTM (huso 30 N ETRS 1989)	Y: 4487754

Estado fitosanitario: Bueno

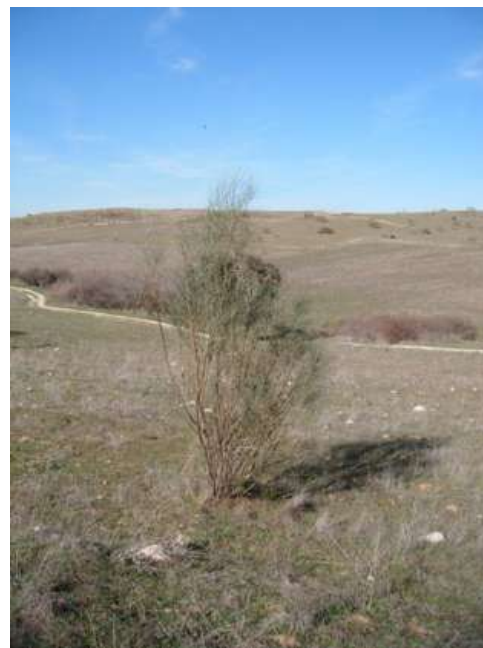
Localización (*): X: 443279
 Y: 4487754
* Localización aproximada, coordenadas UTM (huso 30 N ETRS 1989)

Estado fitosanitario: Bueno

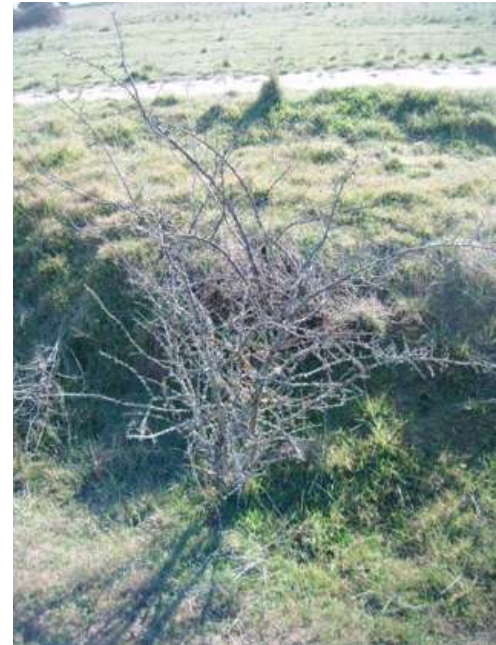
Localización (*):	X: 443371
* Localización aproximada, coordenadas UTM (huso 30 N ETRS 1989)	Y: 4487752

Estado fitosanitario: Bueno

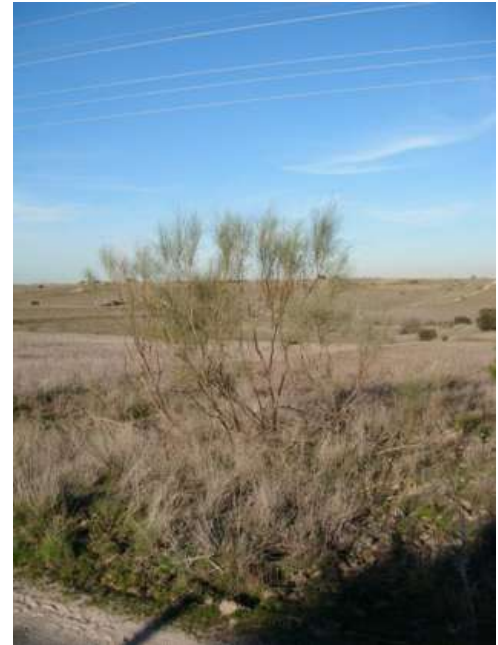
Localización (*): X: 442910
 Y: 4487751
* Localización aproximada, coordenadas UTM (huso 30 N ETRS 1989)

Estado fitosanitario: Bueno

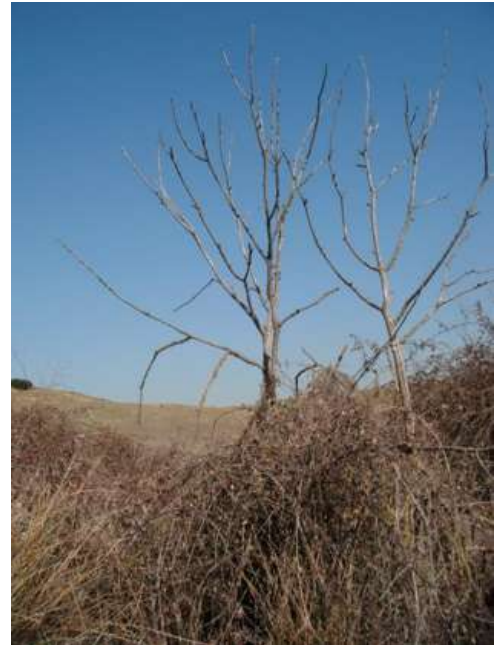
Estado fitosanitario: Muerto
 Madera vista: No Copa terciada: No
 Huecos: No Ramas secas: No
 Inclinación: No Daños estructurales: No

Plagas o enfermedades No

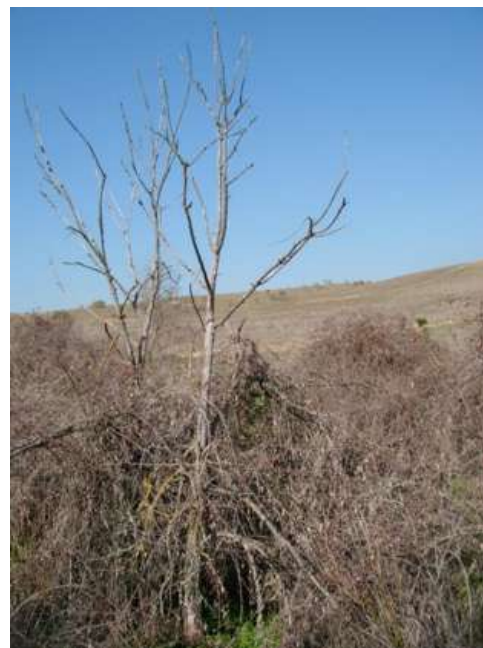
Madera vista: No Copa terciada: No
 Huecos: No Ramas secas: No
 Inclinación: No Daños estructurales: No

Plagas o enfermedades No

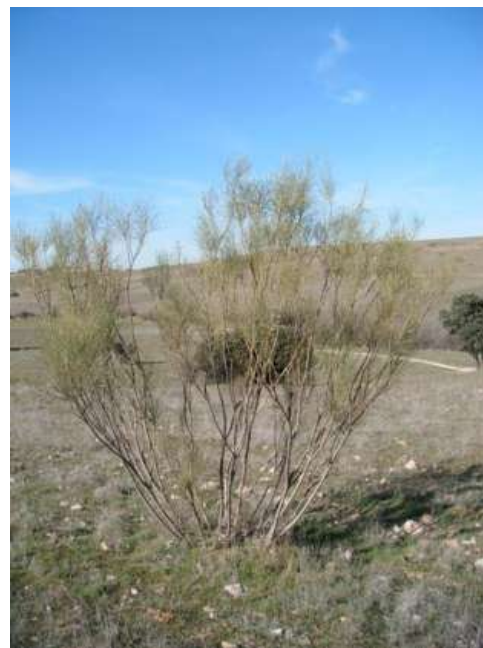
Localización (*): X: 443268
 Y: 4487748
* Localización aproximada, coordenadas UTM (huso 30 N ETRS 1989)

Estado fitosanitario: Bueno

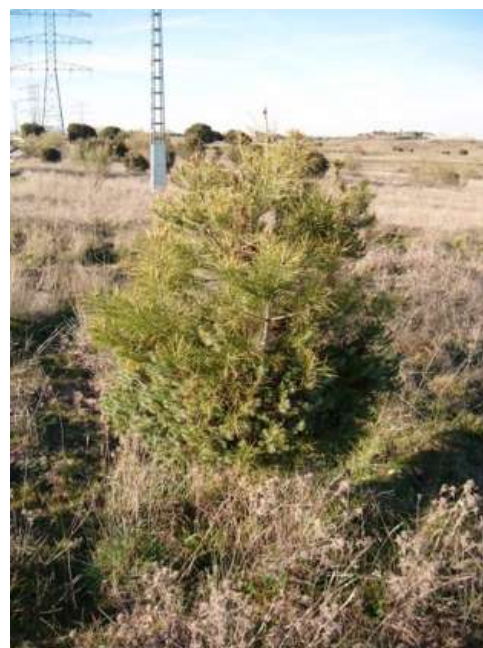
Estado fitosanitario: Regular
 Madera vista: No Copa terciada: No
 Huecos: No Ramas secas: No
 Inclinación: No Daños estructurales: No

Plagas o enfermedades Bolsón de procesionaria

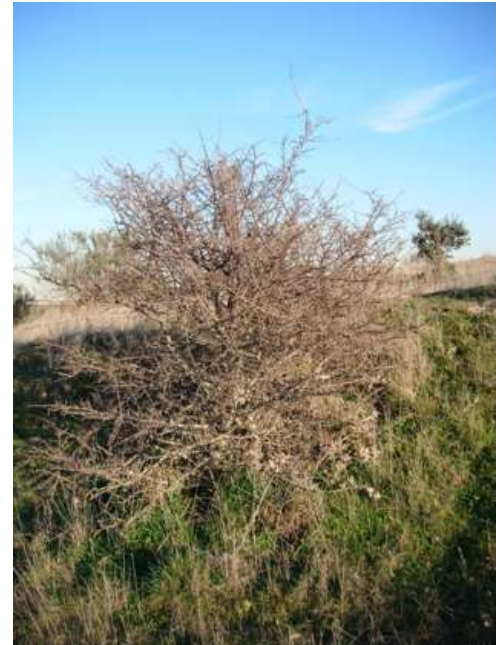
Localización (*): X: 443187
 Y: 4487742
* Localización aproximada, coordenadas UTM (huso 30 N ETRS 1989)

Estado fitosanitario: Bueno

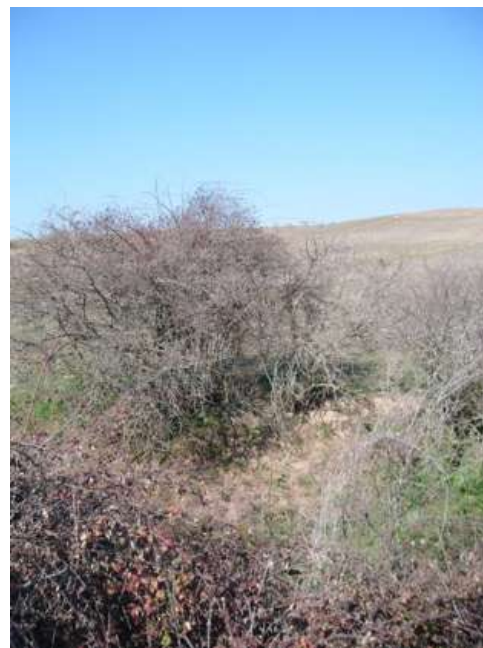
Grado de recubrimiento: 75-100

Superficie (m²): 32

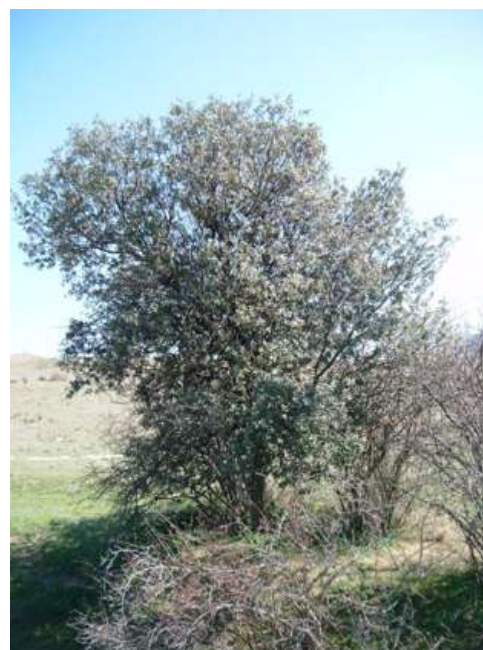
Madera vista: No Copa terciada: No
 Huecos: No Ramas secas: No
 Inclinación: No Daños estructurales: No

Plagas o enfermedades No

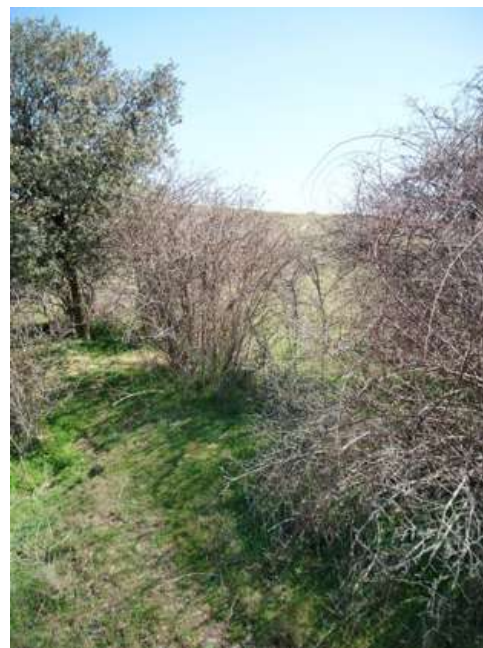
Localización (*): X: 443540
 Y: 4487738
* Localización aproximada, coordenadas UTM (huso 30 N ETRS 1989)

Grado de recubrimiento: 75-100
 Superficie (m²): 31

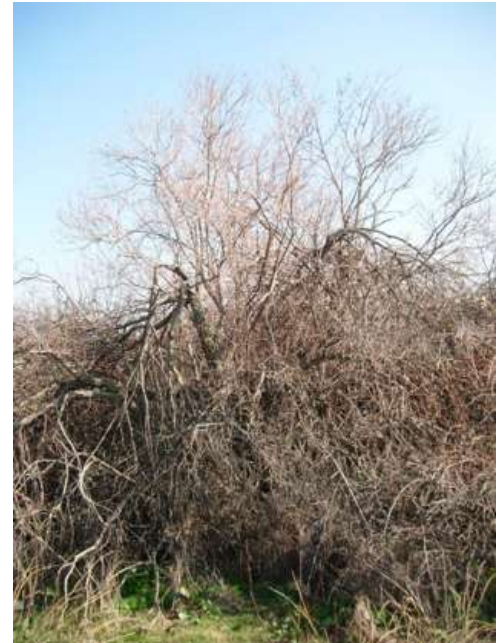
Madera vista: No Copa terciada: No
 Huecos: No Ramas secas: Si
 Inclinación: No Daños estructurales: Si

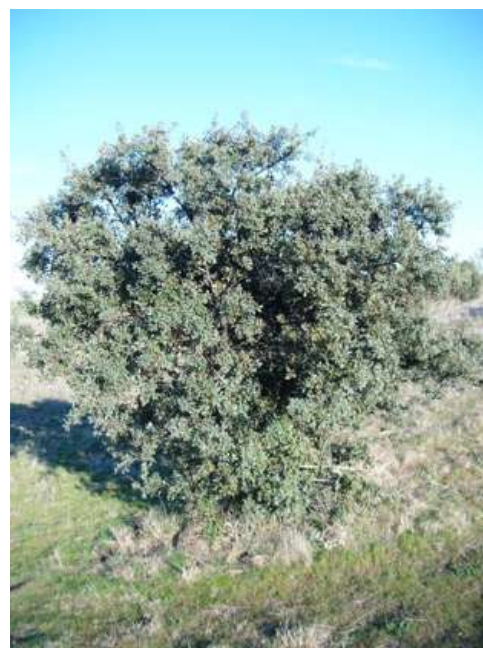
Madera vista: No Copa terciada: No
 Huecos: No Ramas secas: No
 Inclinación: No Daños estructurales: No

Plagas o enfermedades No

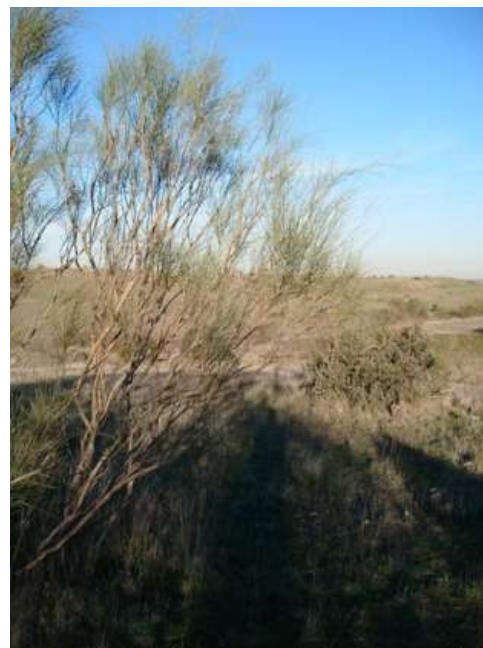
Grado de recubrimiento: 50-75

Superficie (m²): 266

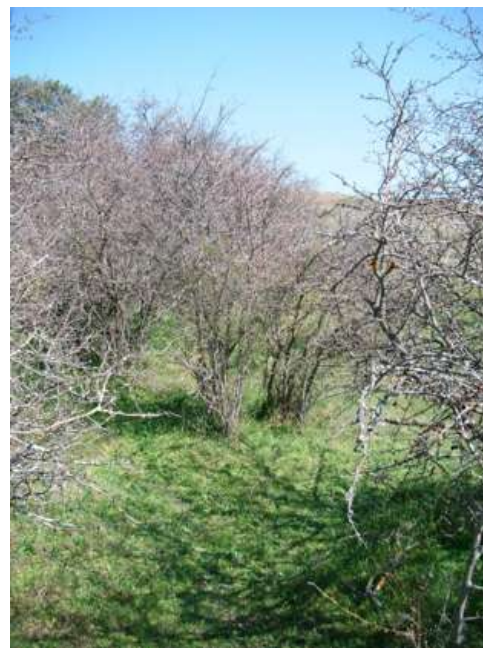
Grado de recubrimiento: 75-100

Superficie (m²): 115

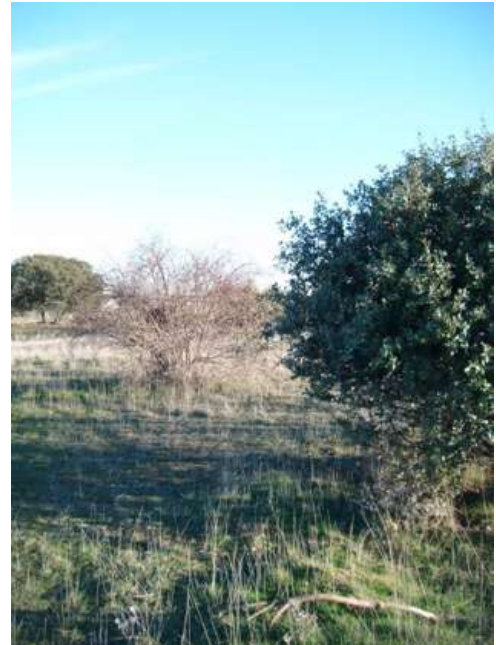
Localización (*): X: 443108
 Y: 4487733
* Localización aproximada, coordenadas UTM (huso 30 N ETRS 1989)

Grado de recubrimiento: 50-75
 Superficie (m²): 146

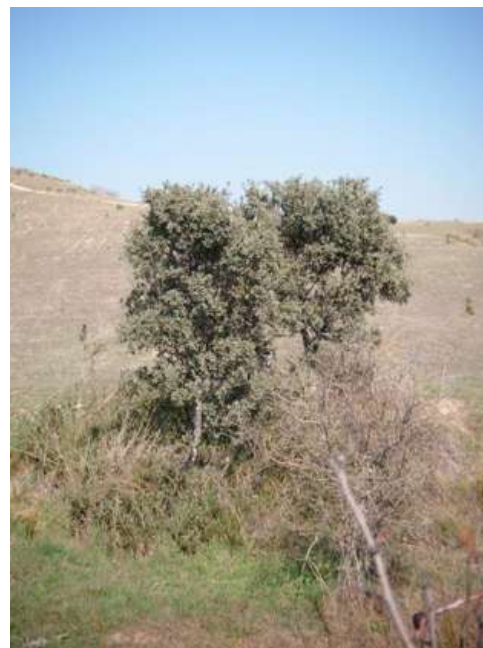
Localización (*): X: 443434
 Y: 4487732
* Localización aproximada, coordenadas UTM (huso 30 N ETRS 1989)

Estado fitosanitario: Bueno

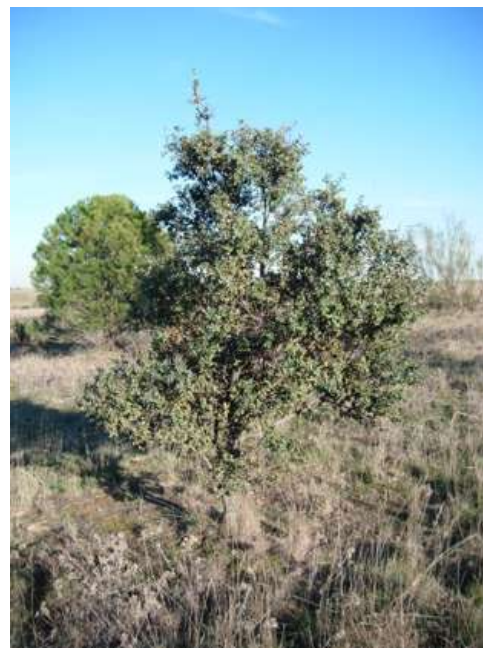
Madera vista: No Copa terciada: No
 Huecos: No Ramas secas: No
 Inclinación: No Daños estructurales: No

Plagas o enfermedades No

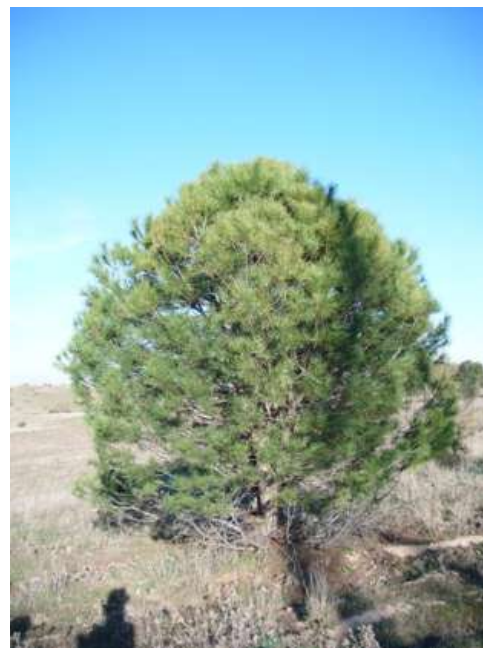
Madera vista: No Copa terciada: No
 Huecos: No Ramas secas: No
 Inclinación: No Daños estructurales: No

Plagas o enfermedades No

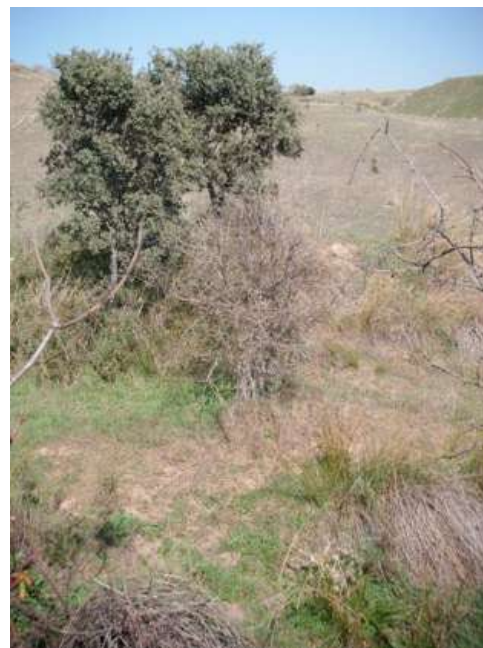
Localización (*): X: 443431
 Y: 4487730
* Localización aproximada, coordenadas UTM (huso 30 N ETRS 1989)

Estado fitosanitario: Bueno

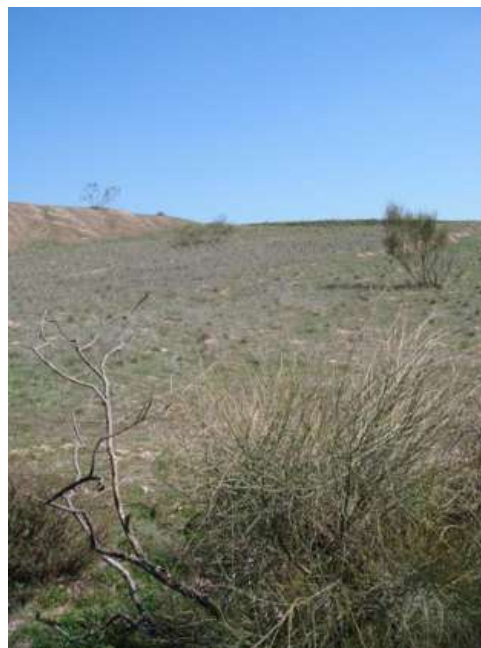
Localización (*): X: 443640
 * Localización aproximada, coordenadas UTM (huso 30 N ETRS 1989) Y: 4487729

Grado de recubrimiento: 0-25
 Superficie (m²): 4454

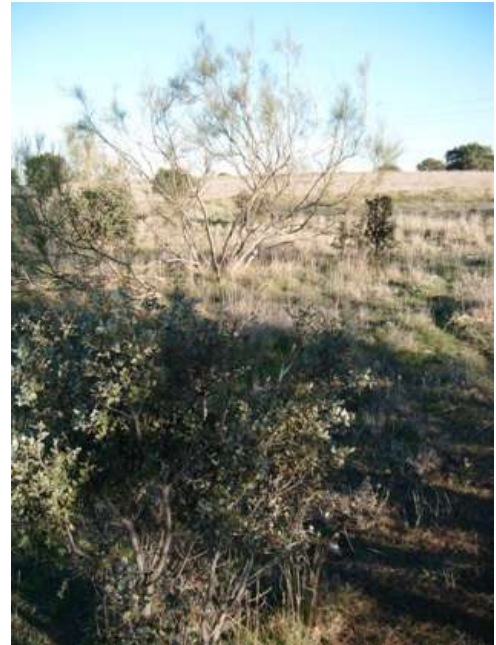
Grado de recubrimiento: 0-25
 Superficie (m²): 106

Estado fitosanitario: Bueno

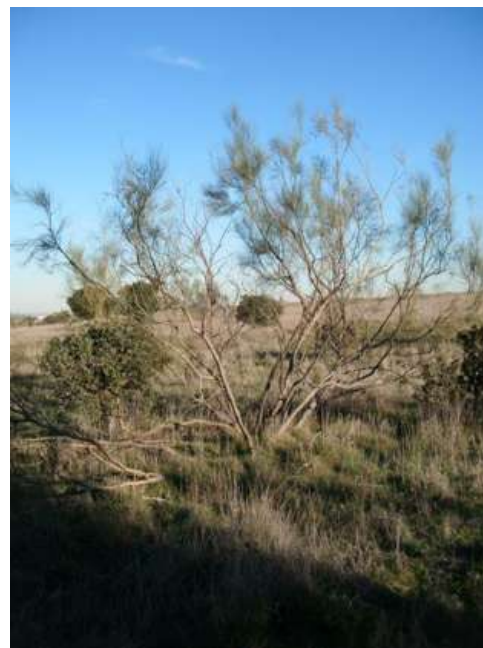
Localización (*):	X: 442974
* Localización aproximada, coordenadas UTM (huso 30 N ETRS 1989)	Y: 4487728

Estado fitosanitario: Bueno

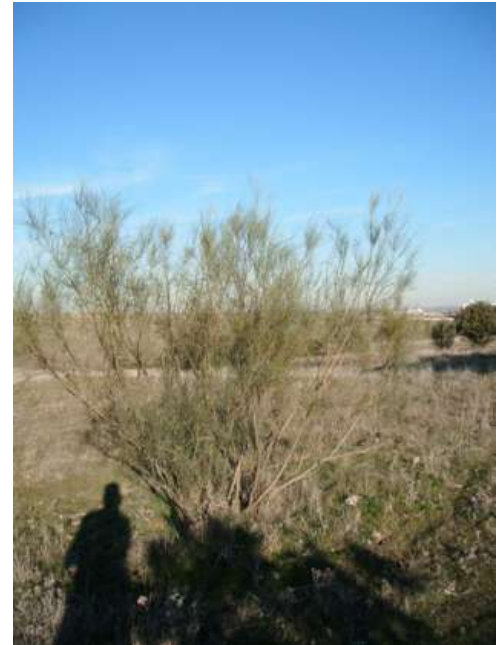
Localización (*): X: 443063
 Y: 4487728
* Localización aproximada, coordenadas UTM (huso 30 N ETRS 1989)

Estado fitosanitario: Bueno

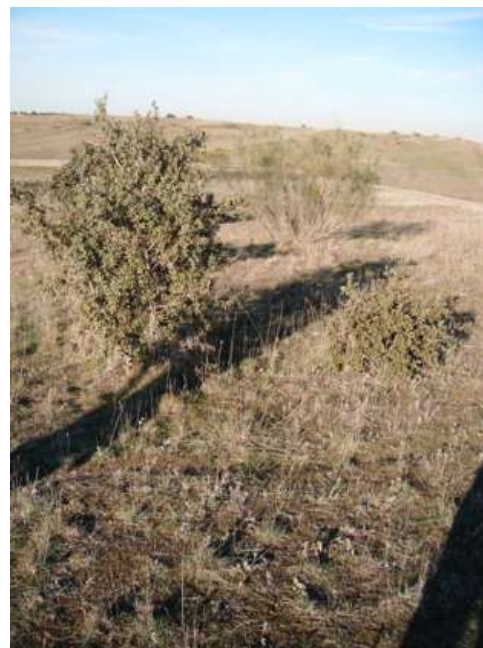
Estado fitosanitario: Bueno

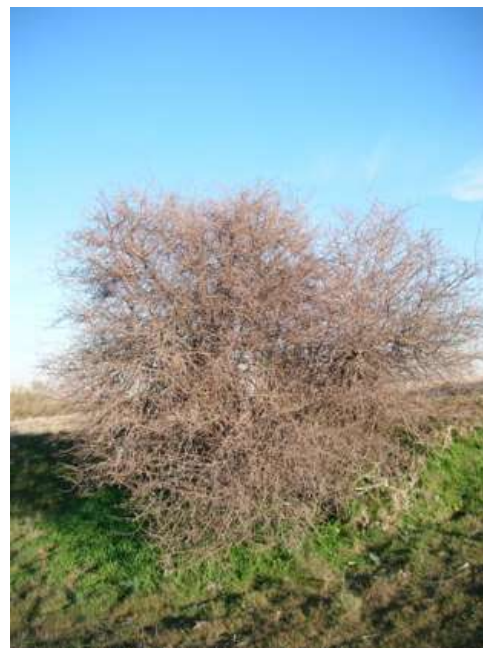
Estado fitosanitario: Bueno

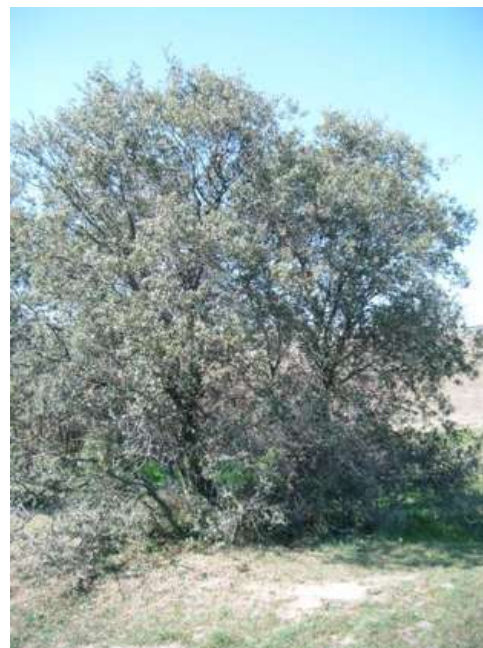
Estado fitosanitario: Bueno
 Madera vista: No Copa terciada: No
 Huecos: No Ramas secas: No
 Inclinación: No Daños estructurales: No

Plagas o enfermedades No

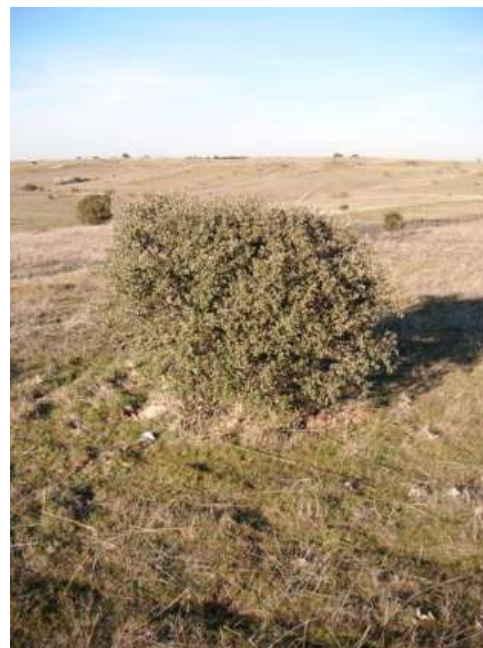
Estado fitosanitario: Bueno

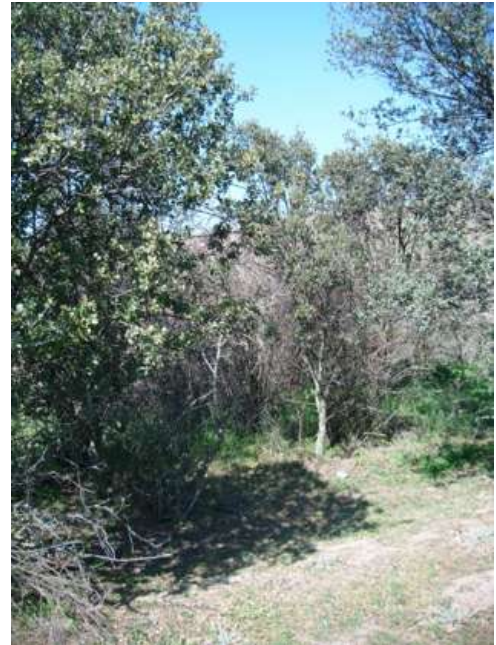
Grado de recubrimiento: 75-100
 Superficie (m²): 52

Estado fitosanitario: Bueno

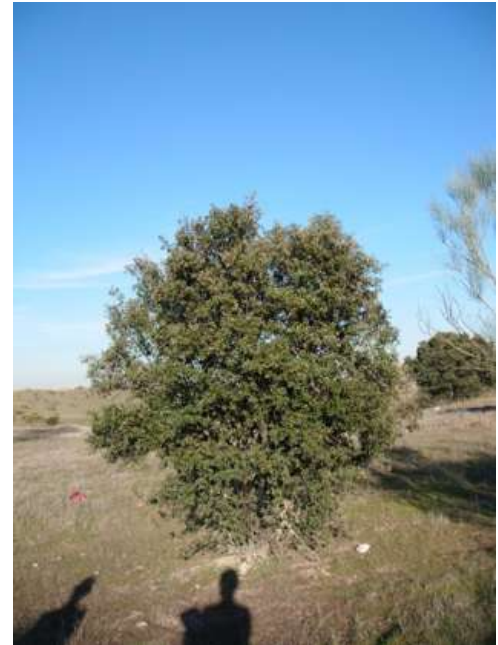
Estado fitosanitario: Bueno

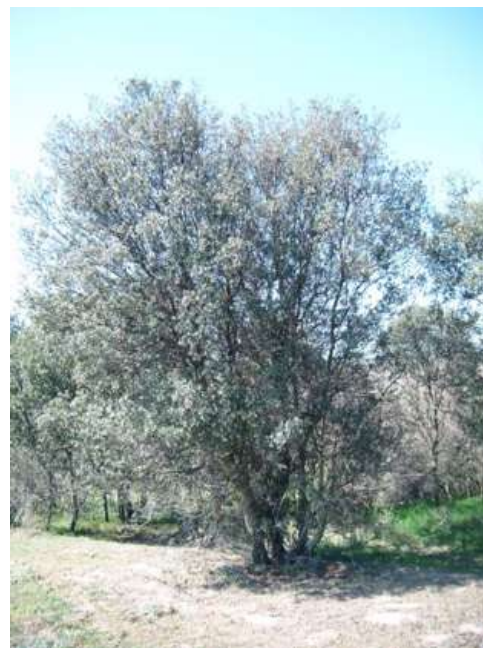
Estado fitosanitario: Bueno
 Madera vista: No Copa terciada: No
 Huecos: No Ramas secas: No
 Inclinación: No Daños estructurales: No

Plagas o enfermedades No

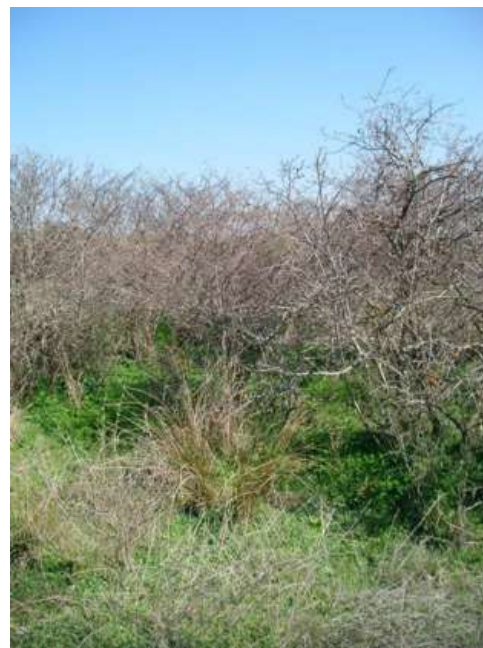
Localización (*): X: 443452
 Y: 4487717
* Localización aproximada, coordenadas UTM (huso 30 N ETRS 1989)

Grado de recubrimiento: 75-100
 Superficie (m²): 60

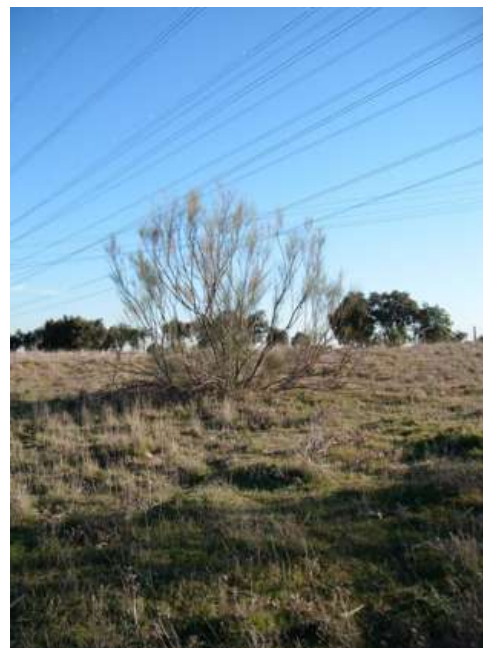
Localización (*):	X: 442969
* Localización aproximada, coordenadas UTM (huso 30 N ETRS 1989)	Y: 4487717

Estado fitosanitario: Bueno

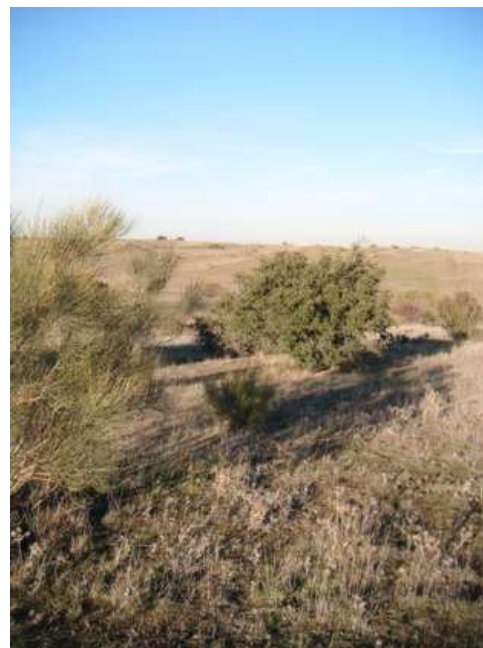
Grado de recubrimiento: 25-50

Superficie (m²): 665

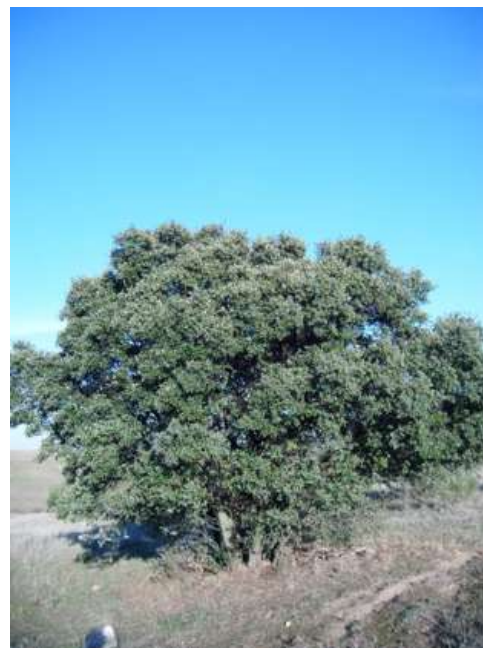
Estado fitosanitario: Bueno
 Madera vista: No Copa terciada: No
 Huecos: No Ramas secas: No
 Inclinación: No Daños estructurales: No

Plagas o enfermedades No

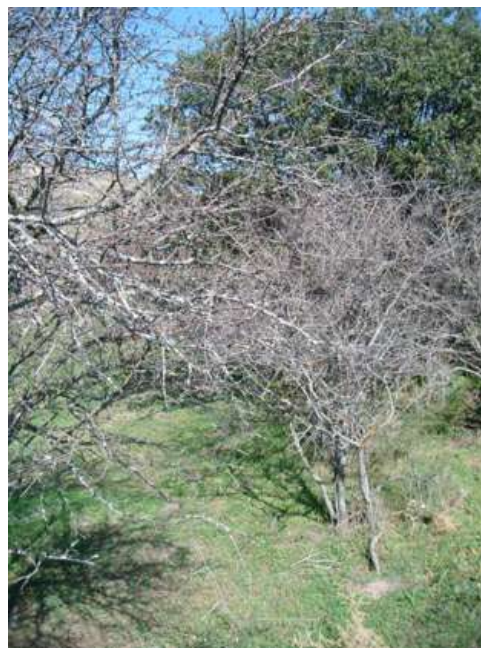
Grado de recubrimiento: 50-75
 Superficie (m²): 19

Estado fitosanitario: Bueno

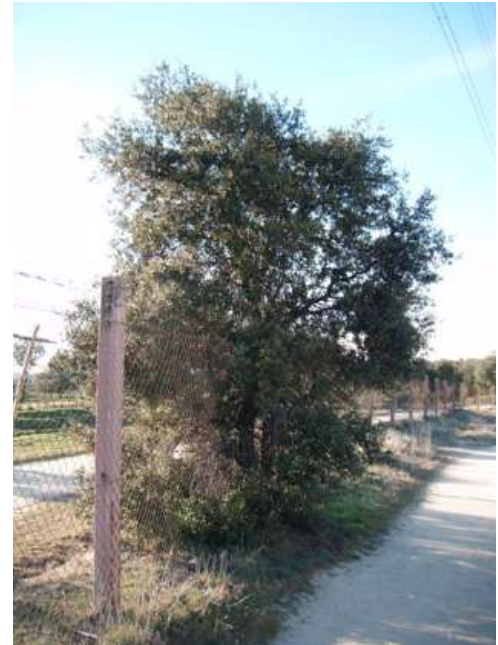
Madera vista: No Copa terciada: No
 Huecos: No Ramas secas: No
 Inclinación: No Daños estructurales: No

Plagas o enfermedades No

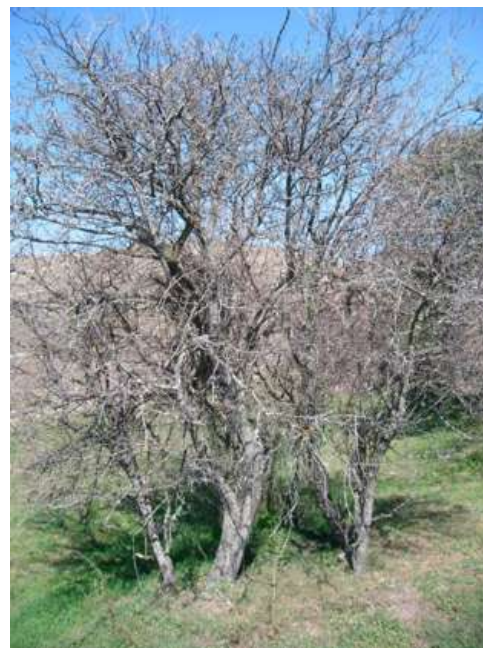
Madera vista: No Copa terciada: No
 Huecos: No Ramas secas: No
 Inclinación: No Daños estructurales: No

Plagas o enfermedades No

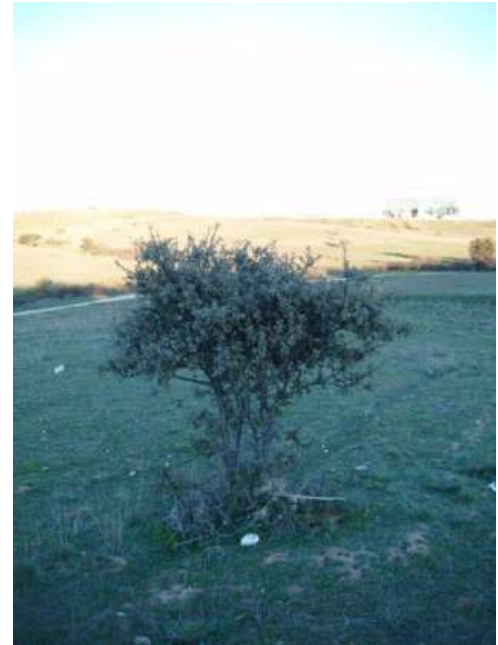
Localización (*):	X: 443339
* Localización aproximada, coordenadas UTM (huso 30 N ETRS 1989)	Y: 4487713

Estado fitosanitario: Bueno

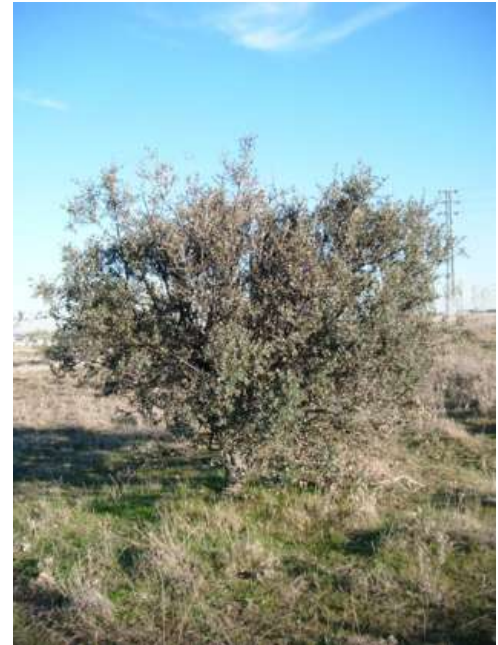
Estado fitosanitario: Bueno
 Madera vista: No Copa terciada: No
 Huecos: No Ramas secas: No
 Inclinación: No Daños estructurales: No

Plagas o enfermedades No

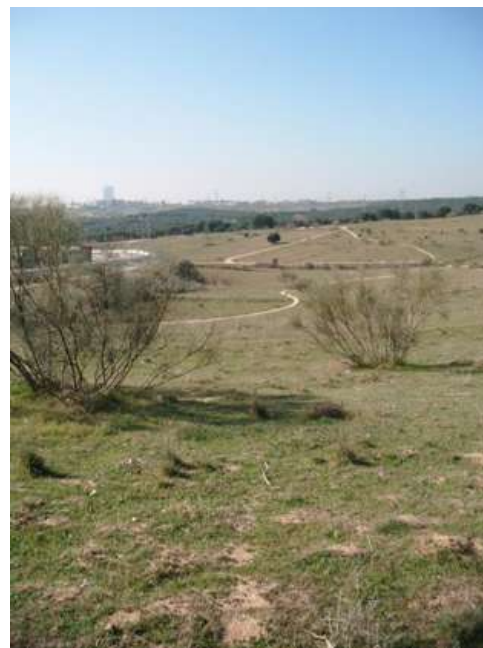
Grado de recubrimiento: 25-50

Superficie (m²): 253

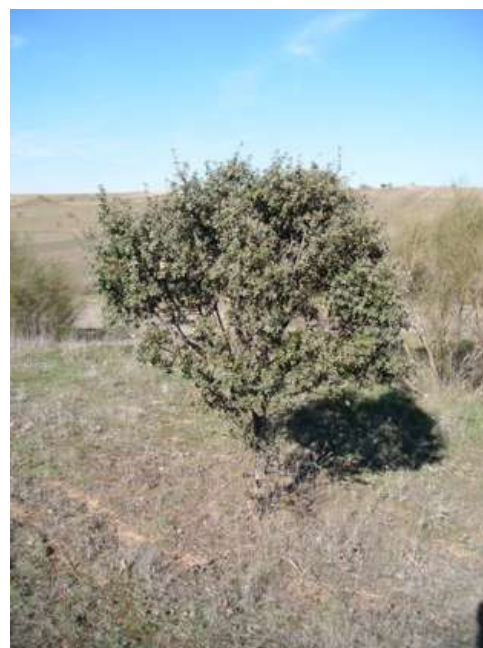
Madera vista: No Copa terciada: No
 Huecos: No Ramas secas: No
 Inclinación: No Daños estructurales: No

Plagas o enfermedades No

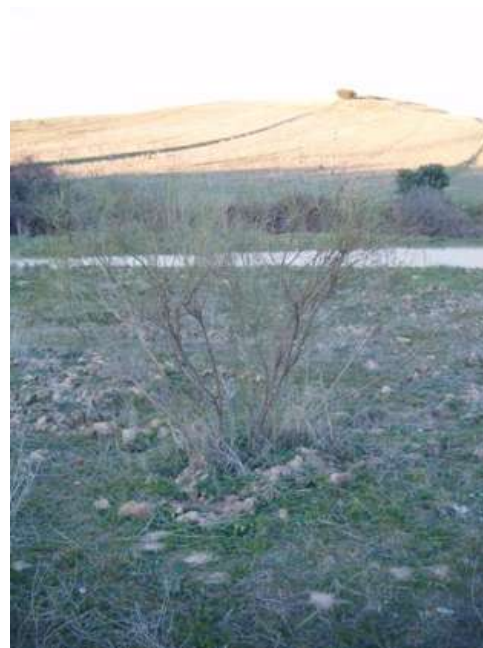
Localización (*): X: 443409
 Y: 4487711
* Localización aproximada, coordenadas UTM (huso 30 N ETRS 1989)

Estado fitosanitario: Bueno

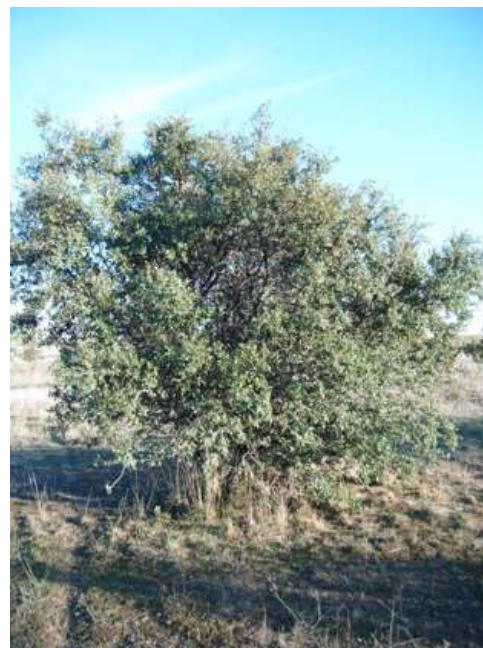
Madera vista:	No	Copa terciada:	No
Huecos:	No	Ramas secas:	No
Inclinación:	No	Daños estructurales:	No

Plagas o enfermedades No

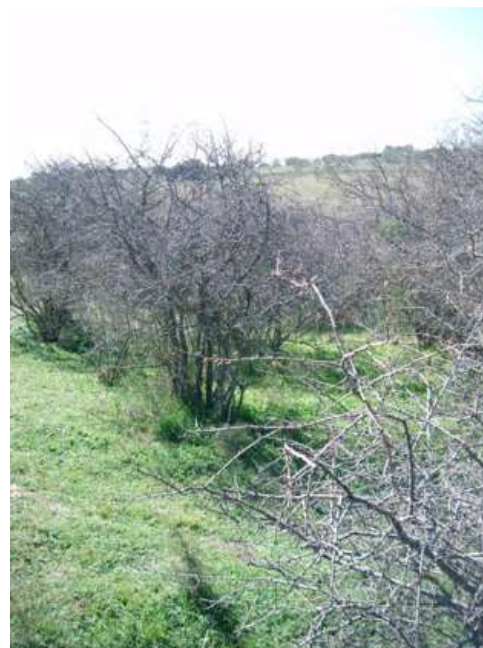
Localización (*): X: 443494
 Y: 4487710
* Localización aproximada, coordenadas UTM (huso 30 N ETRS 1989)

Grado de recubrimiento: 75-100
 Superficie (m²): 133

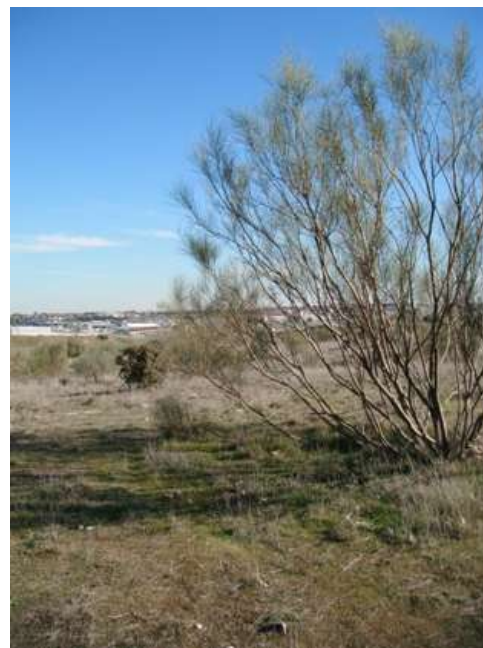
Grado de recubrimiento: 0-25

Superficie (m²): 2979

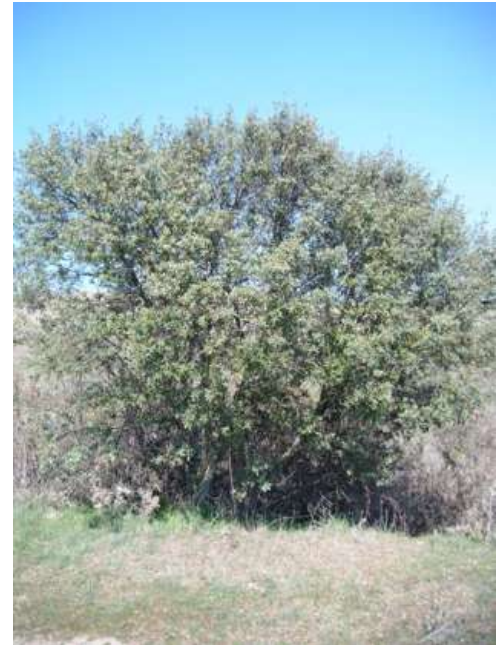
Localización (*): X: 443437
 Y: 4487709
* Localización aproximada, coordenadas UTM (huso 30 N ETRS 1989)

Estado fitosanitario: Bueno

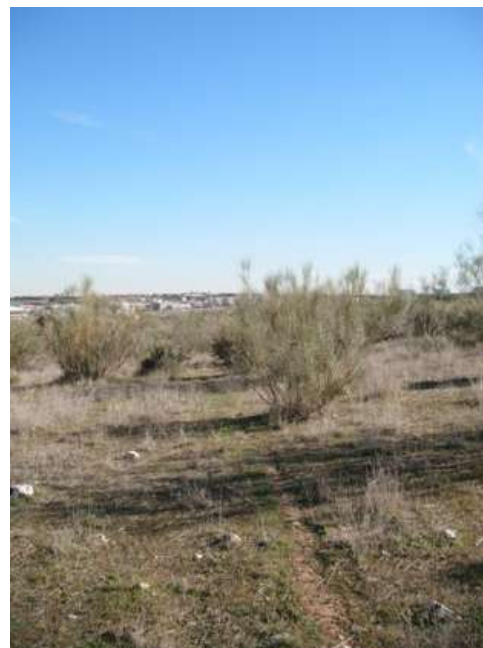
Grado de recubrimiento: 50-75

Superficie (m²): 803

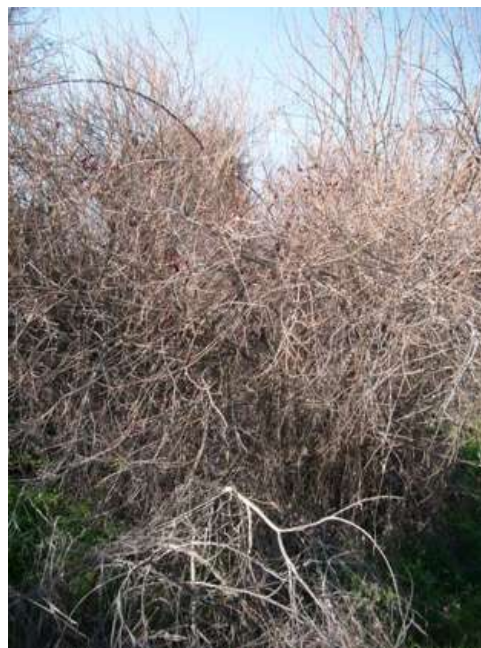
Estado fitosanitario: Bueno
 Madera vista: No Copa terciada: No
 Huecos: No Ramas secas: No
 Inclinación: No Daños estructurales: No

Plagas o enfermedades No

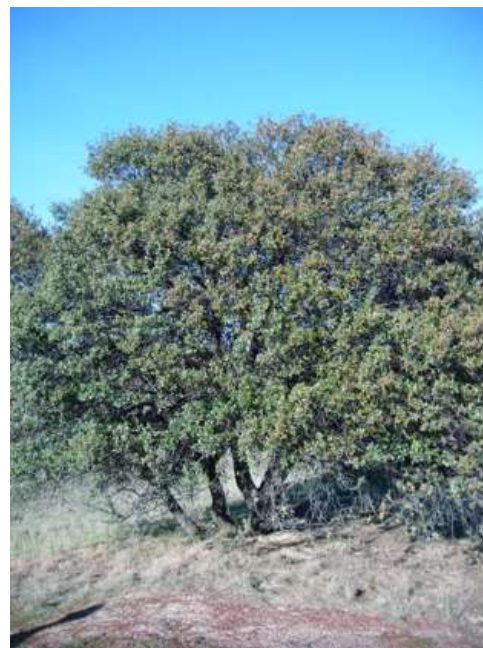
Madera vista: No Copa terciada: No
 Huecos: No Ramas secas: No
 Inclinación: No Daños estructurales: No

Plagas o enfermedades No
