ANEXO VIII.- ESTUDIO DEL ARBOLADO 5

PLAN PARCIAL DEL SECTOR S-1 DEL PLAN GENERAL DE ALCOBENDAS

FICHAS DEL INVENTARIO DE PIES ARBÓREOS Y ARBUSTIVOS

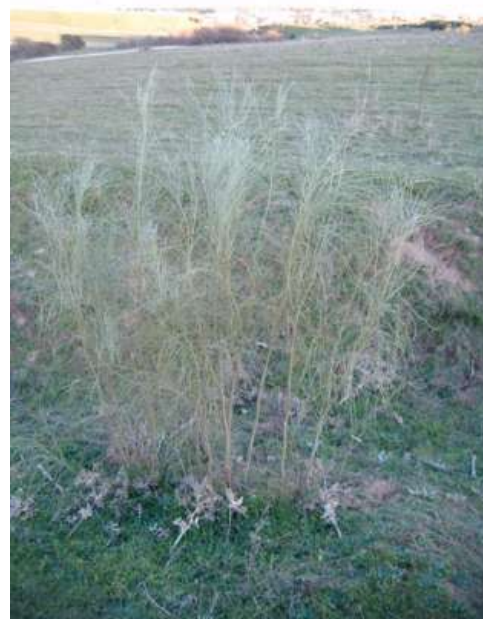
Localización (*): X: 443399
 Y: 4487701
* Localización aproximada, coordenadas UTM (huso 30 N ETRS 1989)

Estado fitosanitario: Bueno

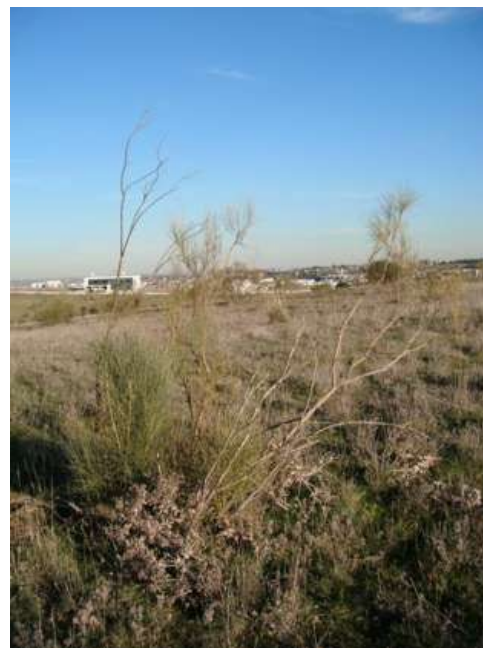
Localización (*): X: 443032
 Y: 4487698
* Localización aproximada, coordenadas UTM (huso 30 N ETRS 1989)

Grado de recubrimiento: 0-25
 Superficie (m²): 1409

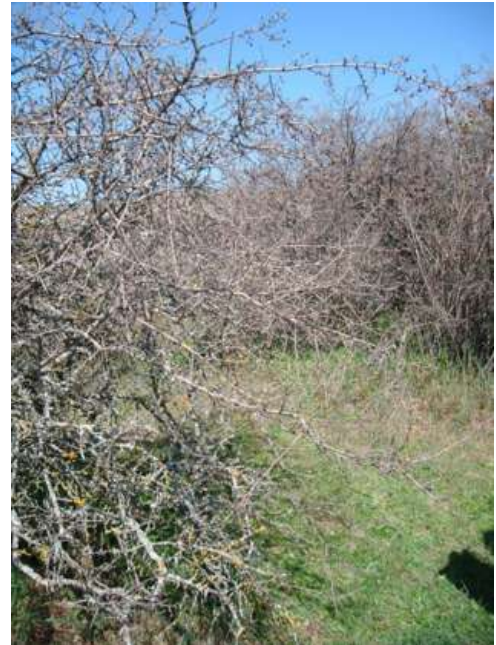
Grado de recubrimiento: 50-75
 Superficie (m²): 142

Estado fitosanitario: Bueno

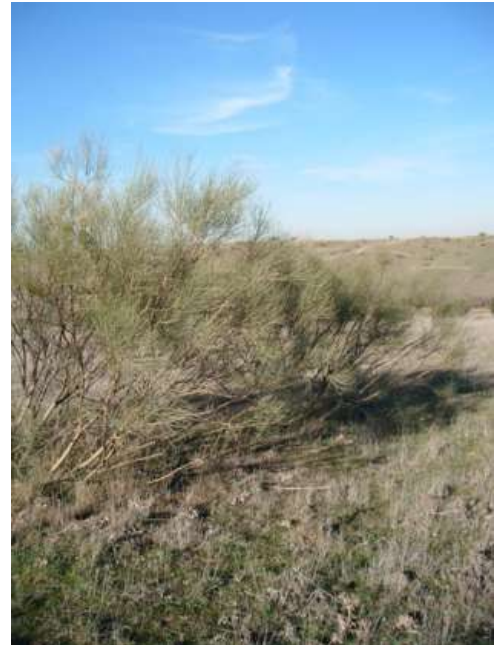
Grado de recubrimiento: 75-100
 Superficie (m²): 43

Estado fitosanitario: Bueno

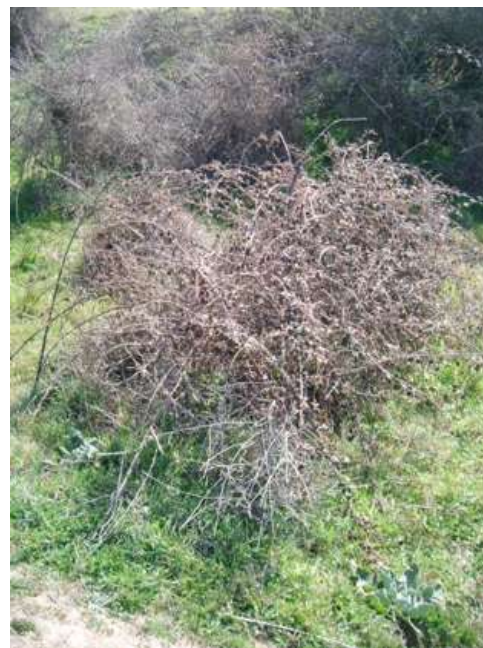
Localización (*): X: 443459
 Y: 4487695
* Localización aproximada, coordenadas UTM (huso 30 N ETRS 1989)

Estado fitosanitario: Bueno

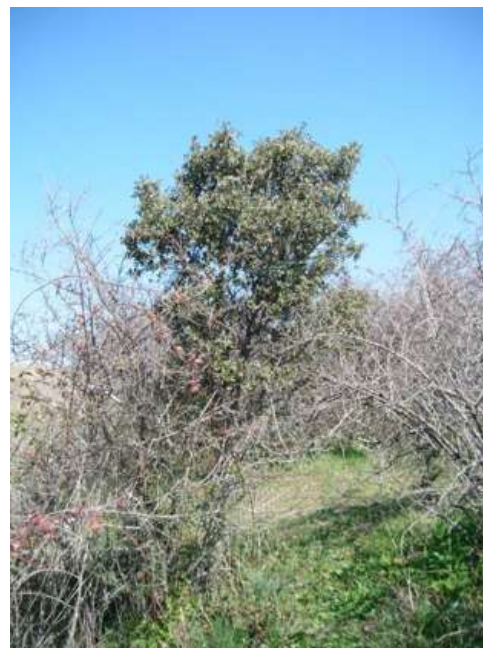
Madera vista: No Copa terciada: No
 Huecos: No Ramas secas: No
 Inclinación: No Daños estructurales: No

Plagas o enfermedades No

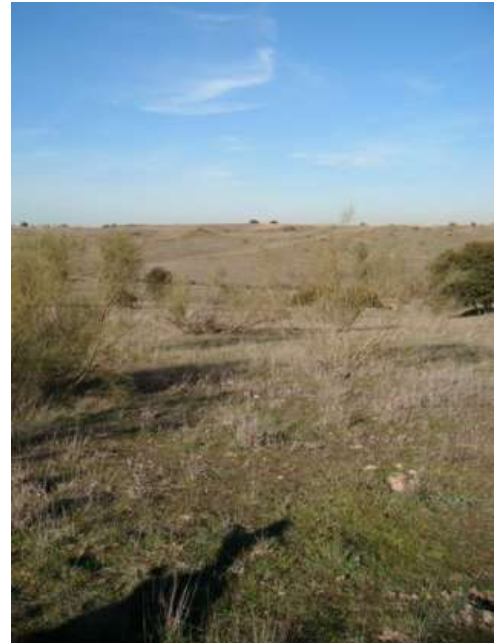
Grado de recubrimiento: 25-50
 Superficie (m²): 438

Estado fitosanitario: Bueno

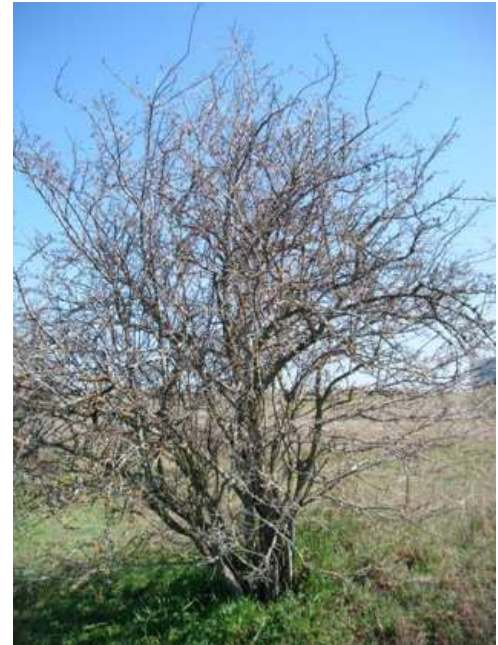
Localización (*): X: 443476
 Y: 4487691
* Localización aproximada, coordenadas UTM (huso 30 N ETRS 1989)

Estado fitosanitario: Bueno

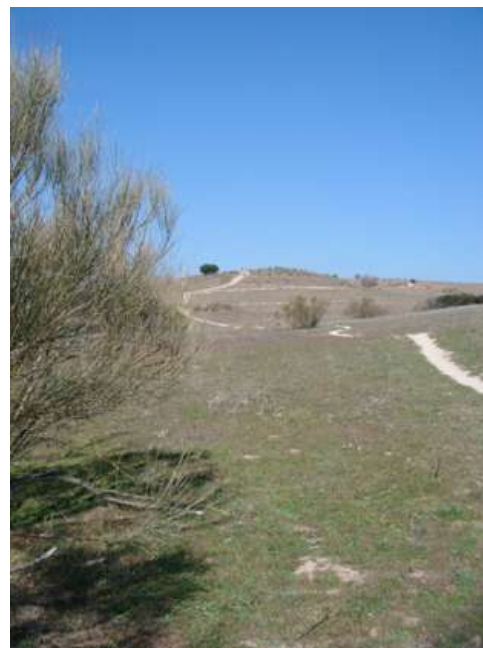
Localización (*): X: 443552
 Y: 4487689
* Localización aproximada, coordenadas UTM (huso 30 N ETRS 1989)

Grado de recubrimiento: 0-25
 Superficie (m²): 6500

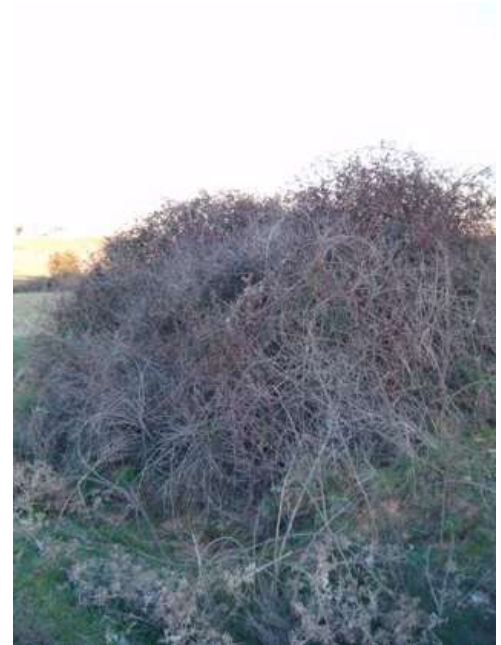
Localización (*): X: 443368
 Y: 4487687
* Localización aproximada, coordenadas UTM (huso 30 N ETRS 1989)

Estado fitosanitario: Bueno

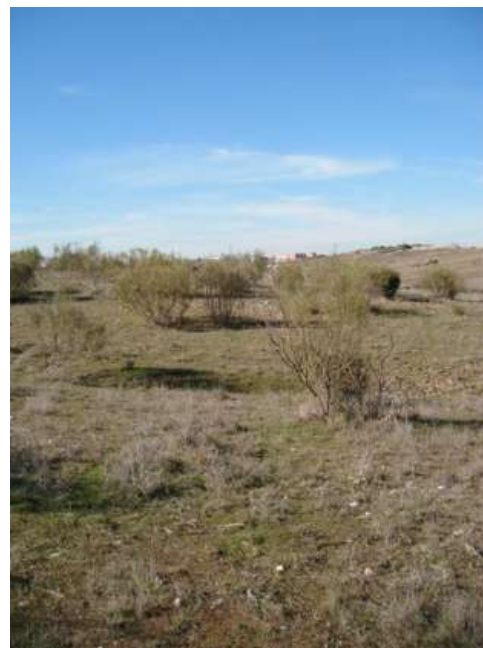
Grado de recubrimiento: 25-50

Superficie (m²): 1542

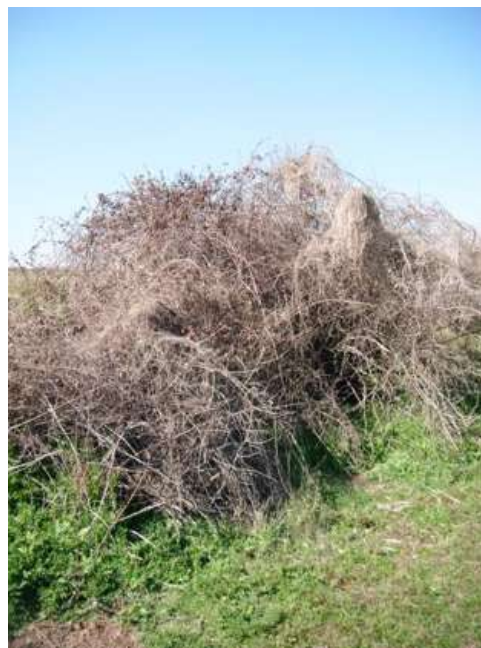
Localización (*): X: 443463
 Y: 4487681
* Localización aproximada, coordenadas UTM (huso 30 N ETRS 1989)

Estado fitosanitario: Bueno

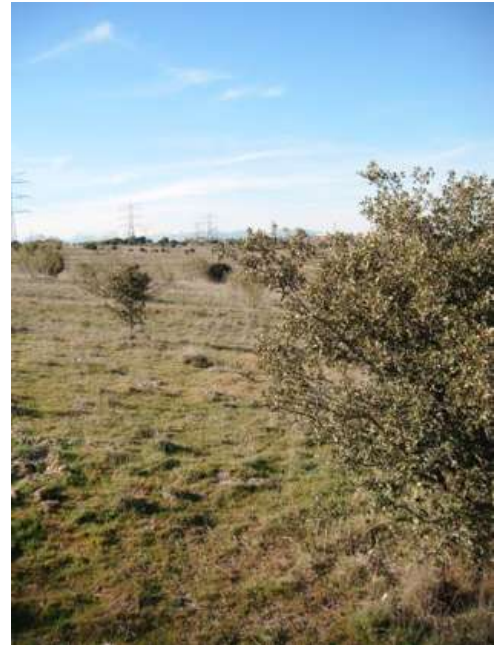
Grado de recubrimiento: 0-25
 Superficie (m²): 202

Estado fitosanitario: Bueno

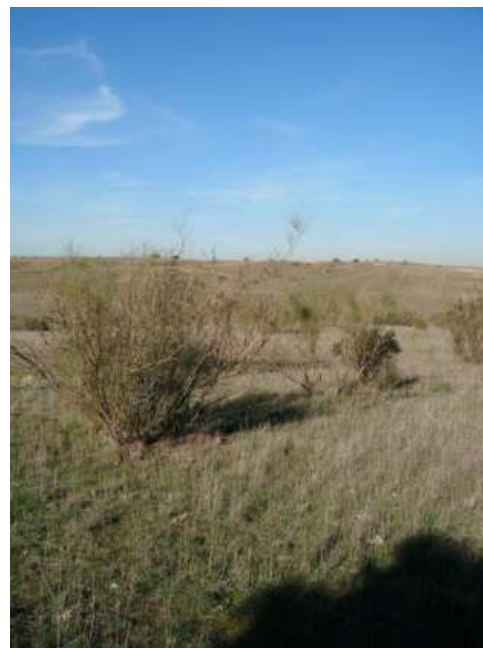
Localización (*): X: 443191
 Y: 4487674
* Localización aproximada, coordenadas UTM (huso 30 N ETRS 1989)

Grado de recubrimiento: 25-50
 Superficie (m²): 1328

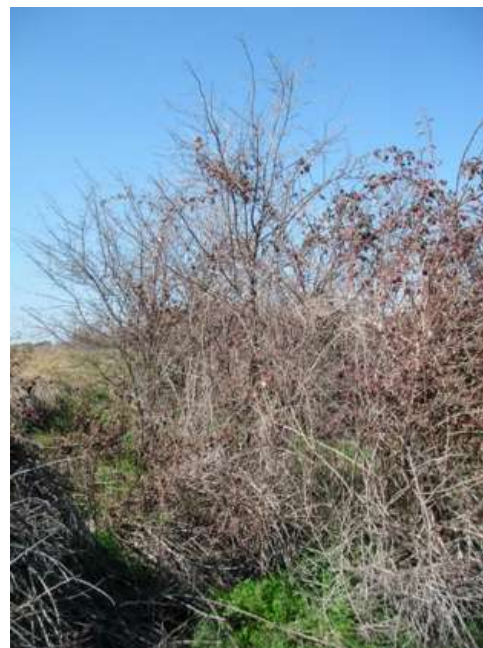
Localización (*): X: 443466
 Y: 4487672
* Localización aproximada, coordenadas UTM (huso 30 N ETRS 1989)

Grado de recubrimiento: 75-100
 Superficie (m²): 24

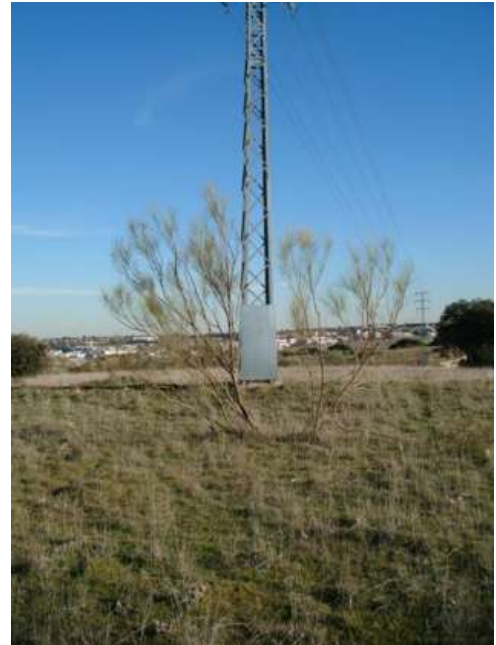
Localización (*): X: 443069
 * Localización aproximada, coordenadas UTM (huso 30 N ETRS 1989) Y: 4487666

Grado de recubrimiento: 0-25
 Superficie (m²): 729

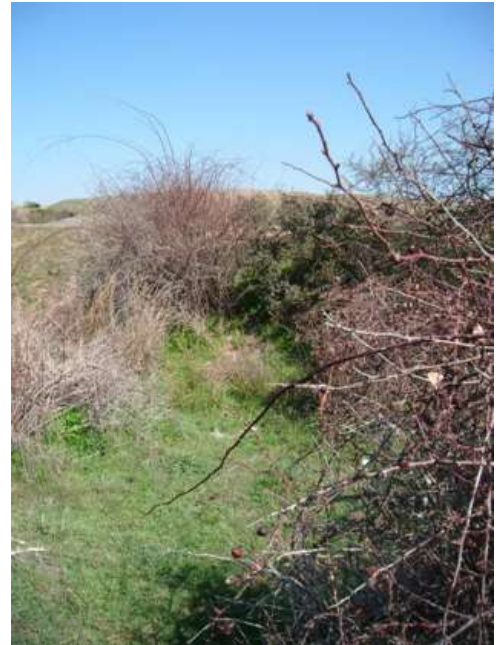
Localización (*): X: 443475
 Y: 4487665
* Localización aproximada, coordenadas UTM (huso 30 N ETRS 1989)

Grado de recubrimiento: 75-100
 Superficie (m²): 71

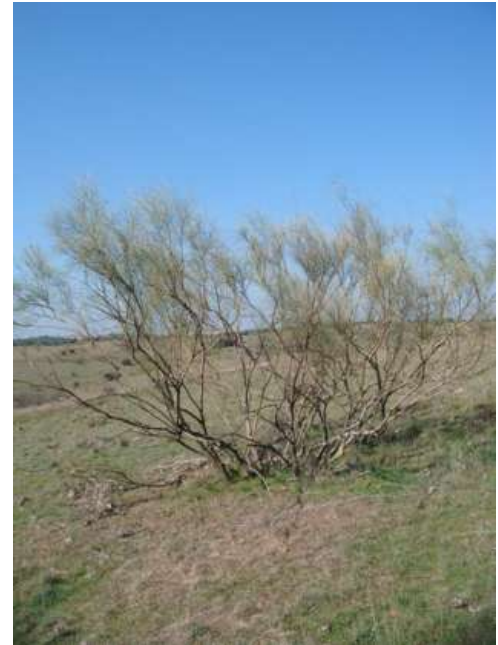
Localización (*): X: 443673
 Y: 4487663
* Localización aproximada, coordenadas UTM (huso 30 N ETRS 1989)

Estado fitosanitario: Bueno

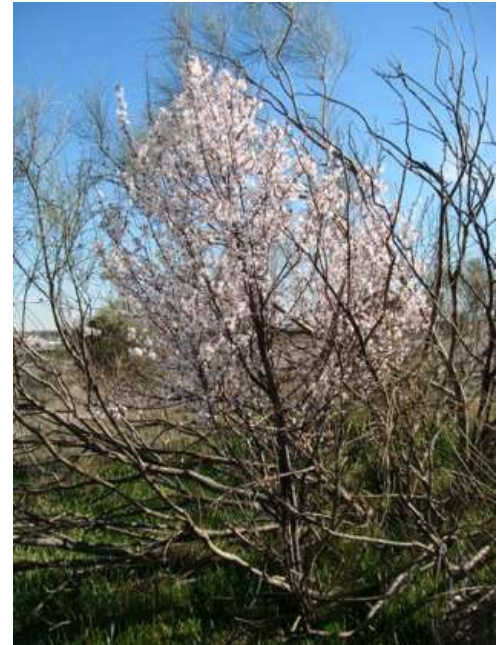
Localización (*): X: 443236
 Y: 4487662
* Localización aproximada, coordenadas UTM (huso 30 N ETRS 1989)

Estado fitosanitario: Bueno

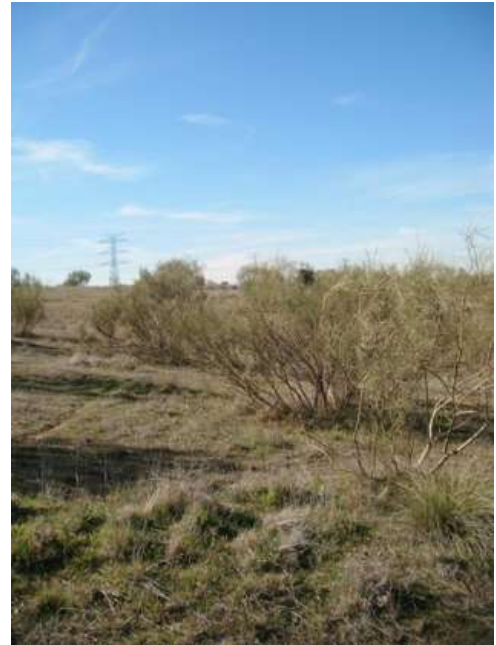
Grado de recubrimiento: 50-75

Superficie (m²): 824

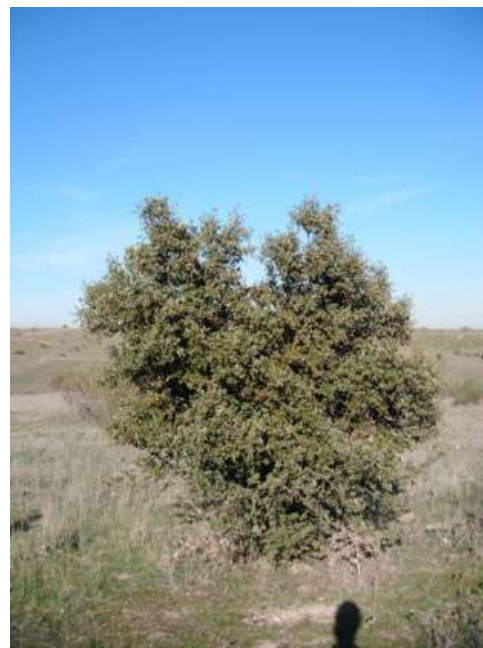
Madera vista: No Copa terciada: No
 Huecos: No Ramas secas: No
 Inclinación: No Daños estructurales: No

Plagas o enfermedades No

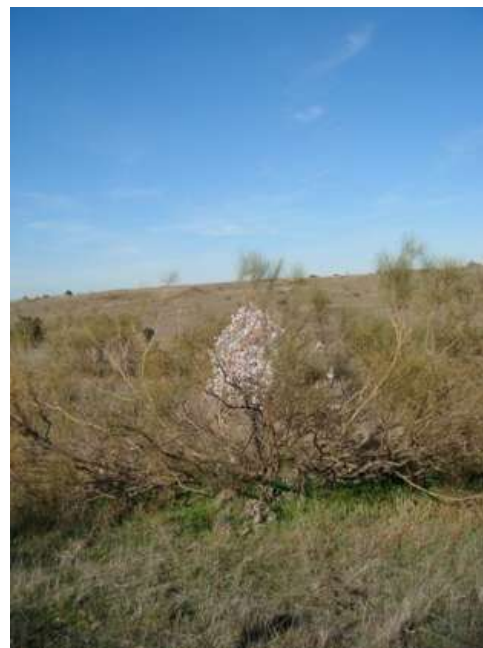
Localización (*): X: 443235
 Y: 4487660
* Localización aproximada, coordenadas UTM (huso 30 N ETRS 1989)

Estado fitosanitario: Bueno

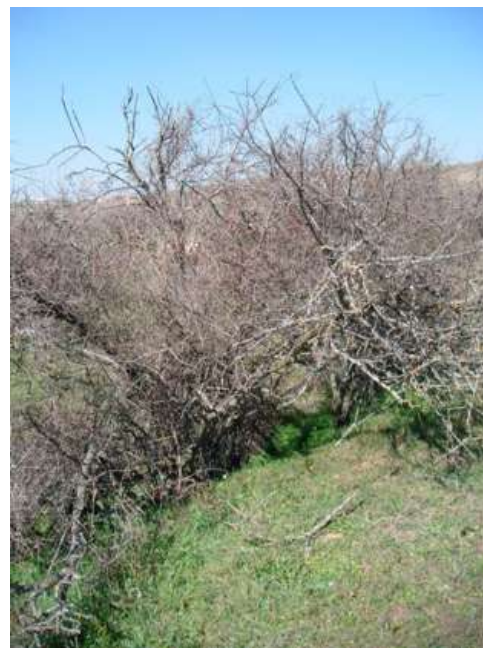
Localización (*): X: 443478
 Y: 4487658
* Localización aproximada, coordenadas UTM (huso 30 N ETRS 1989)

Estado fitosanitario: Bueno

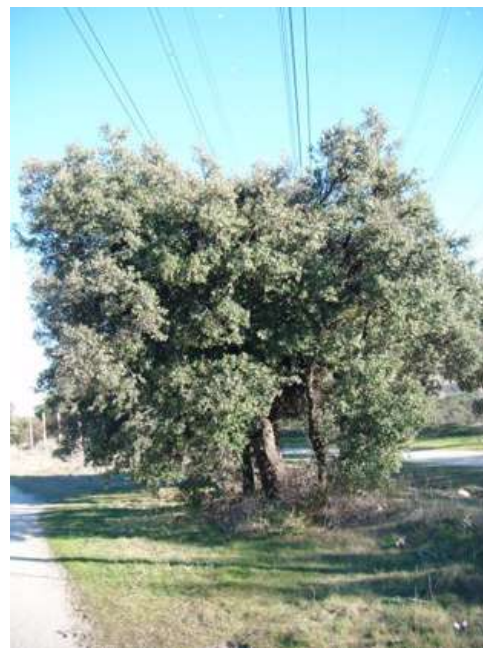
Madera vista: No Copa terciada: No
 Huecos: No Ramas secas: No
 Inclinación: No Daños estructurales: No

Plagas o enfermedades No

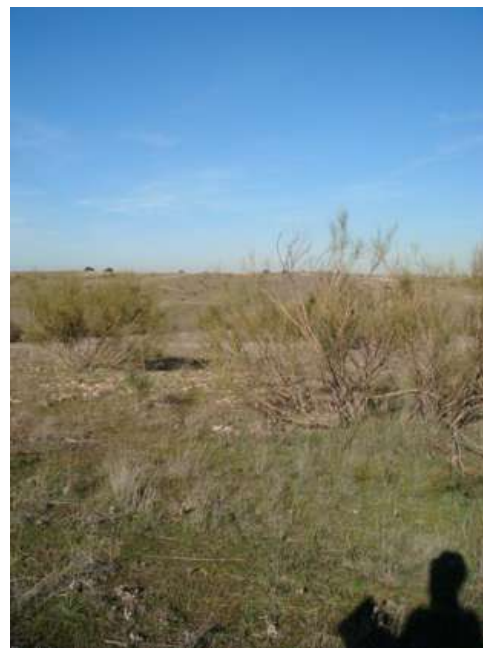
Grado de recubrimiento: 0-25

Superficie (m²): 866

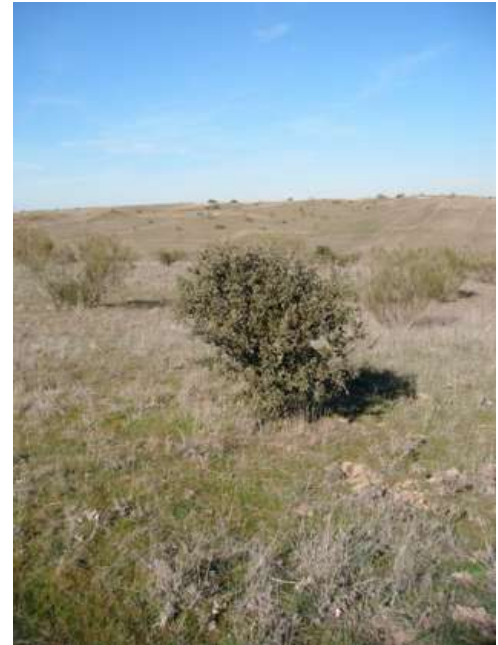
Localización (*):	X: 443194
* Localización aproximada, coordenadas UTM (huso 30 N ETRS 1989)	Y: 4487656

Estado fitosanitario: Bueno

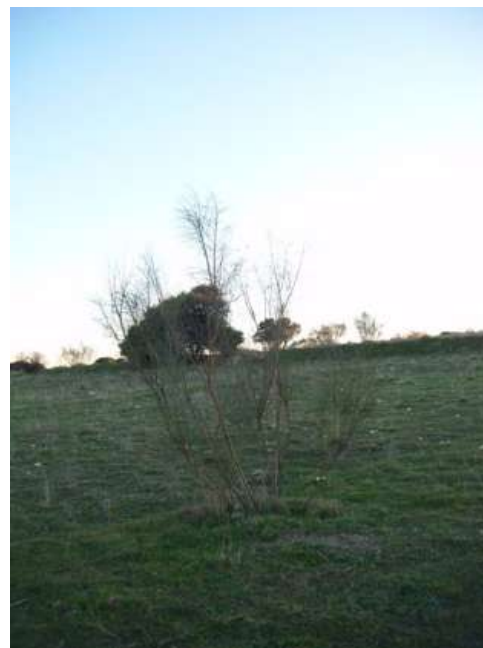
Localización (*): X: 443366
 Y: 4487656
* Localización aproximada, coordenadas UTM (huso 30 N ETRS 1989)

Estado fitosanitario: Bueno

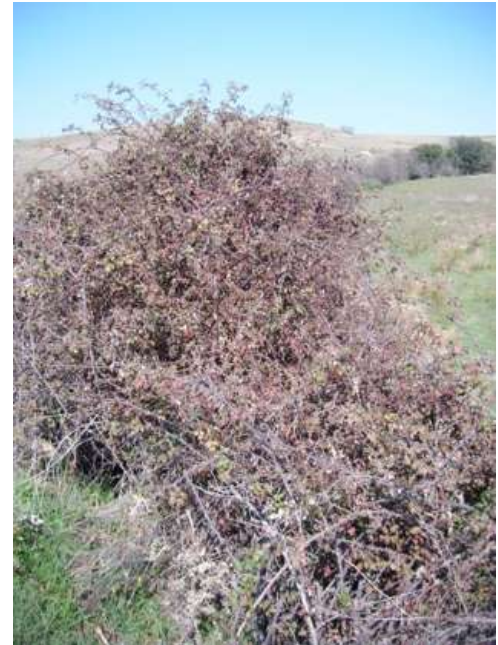
Localización (*): X: 443457
 Y: 4487655
* Localización aproximada, coordenadas UTM (huso 30 N ETRS 1989)

Estado fitosanitario: Bueno

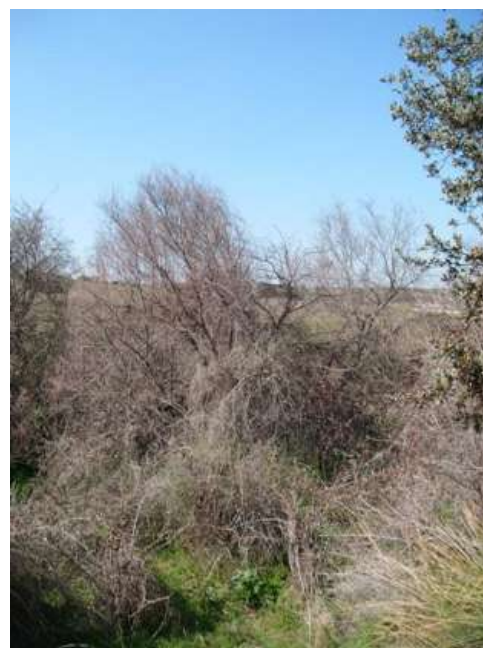
Estado fitosanitario: Bueno
 Madera vista: No Copa terciada: No
 Huecos: No Ramas secas: No
 Inclinación: No Daños estructurales: No

Plagas o enfermedades No

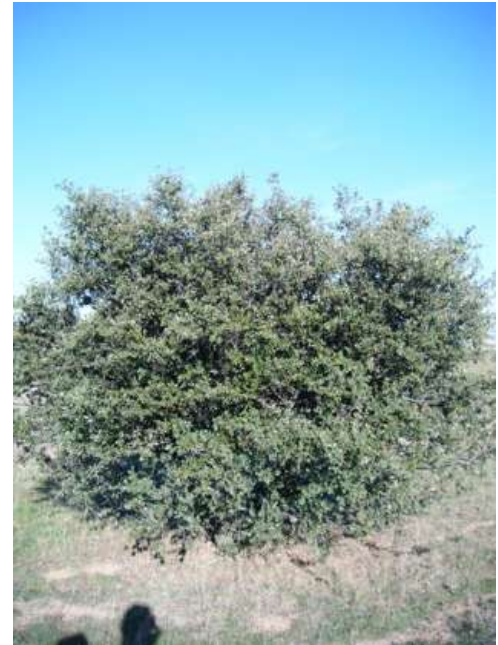
Madera vista: No Copa terciada: No
 Huecos: No Ramas secas: No
 Inclinación: No Daños estructurales: No

Plagas o enfermedades No

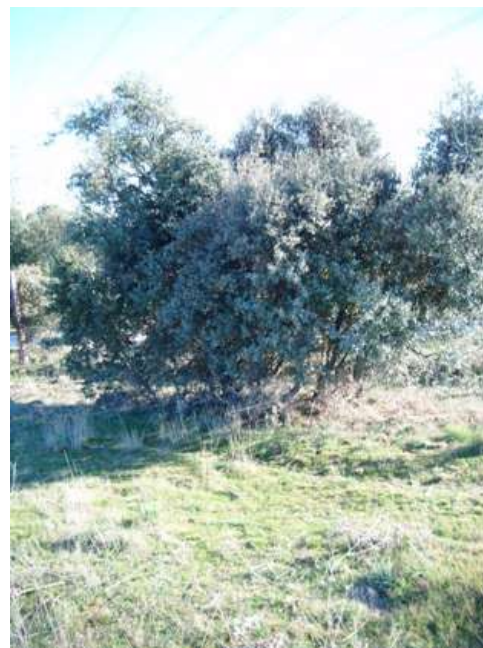
Localización (*): X: 443021
 Y: 4487650
* Localización aproximada, coordenadas UTM (huso 30 N ETRS 1989)

Estado fitosanitario: Bueno

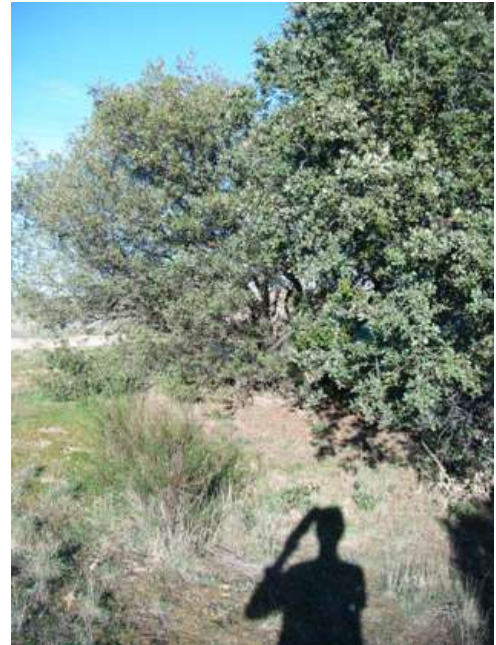
Localización (*): X: 443036
 Y: 4487648
* Localización aproximada, coordenadas UTM (huso 30 N ETRS 1989)

Grado de recubrimiento: 75-100
 Superficie (m²): 25

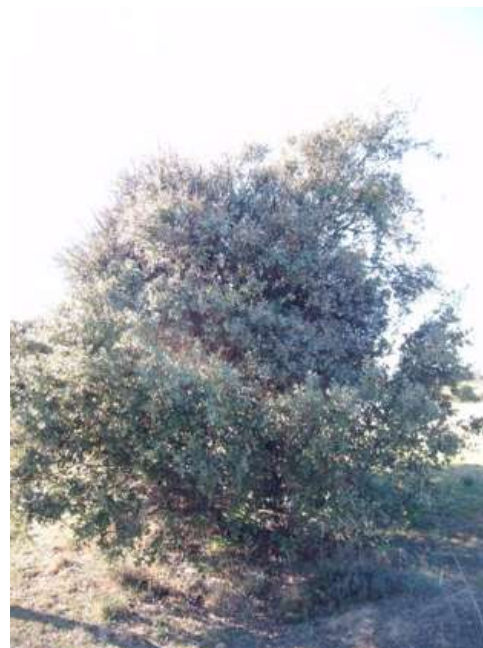
Estado fitosanitario: Bueno
 Madera vista: No Copa terciada: No
 Huecos: No Ramas secas: No
 Inclinación: No Daños estructurales: No

Plagas o enfermedades No

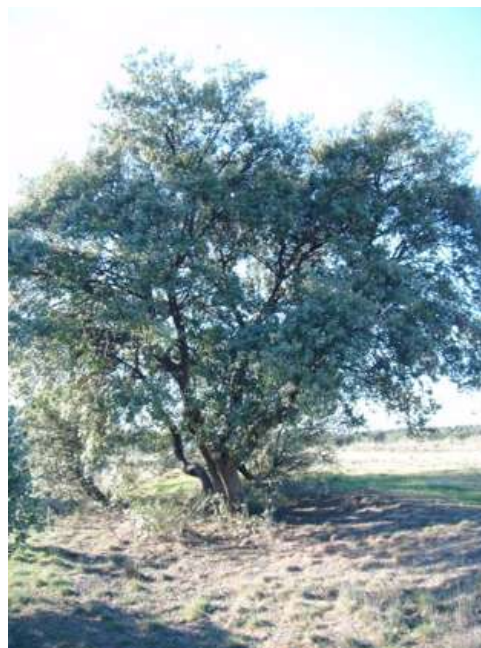
Estado fitosanitario: Bueno
 Madera vista: No Copa terciada: No
 Huecos: No Ramas secas: No
 Inclinación: 30° Daños estructurales: No

Plagas o enfermedades No

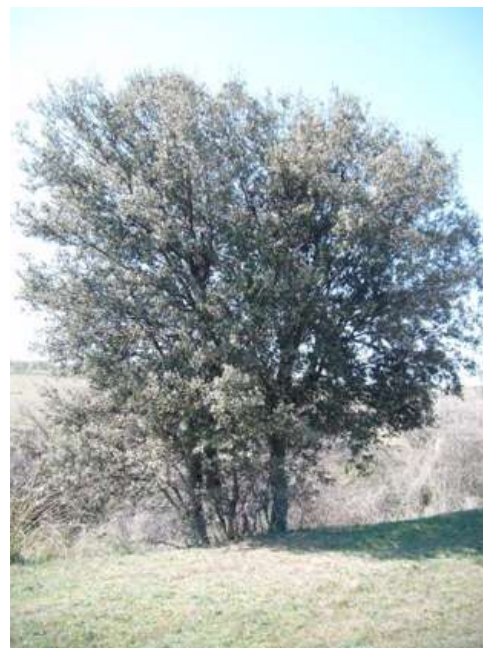
Estado fitosanitario: Bueno
 Madera vista: No Copa terciada: No
 Huecos: No Ramas secas: No
 Inclinación: No Daños estructurales: No

Plagas o enfermedades No

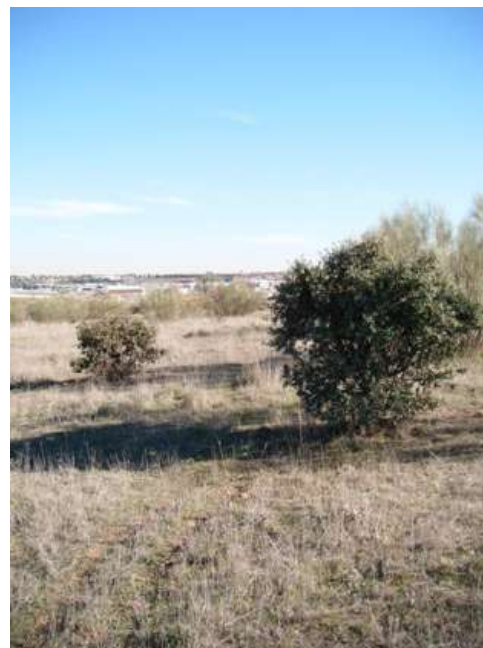
Localización (*): X: 443232
 Y: 4487645
* Localización aproximada, coordenadas UTM (huso 30 N ETRS 1989)

Grado de recubrimiento: 0-25
 Superficie (m²): 1088

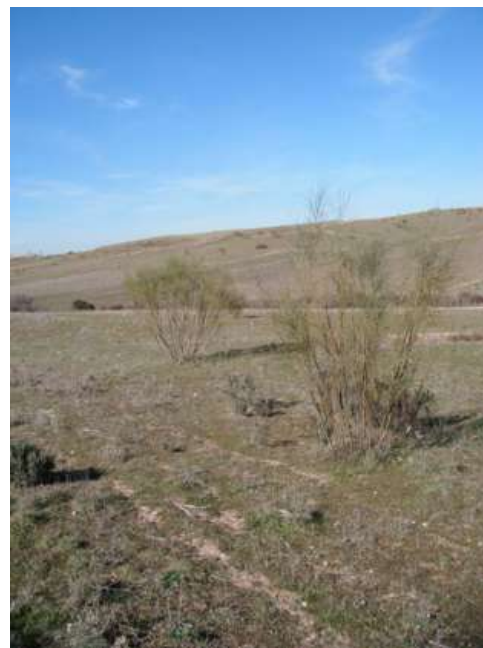
Estado fitosanitario: Bueno

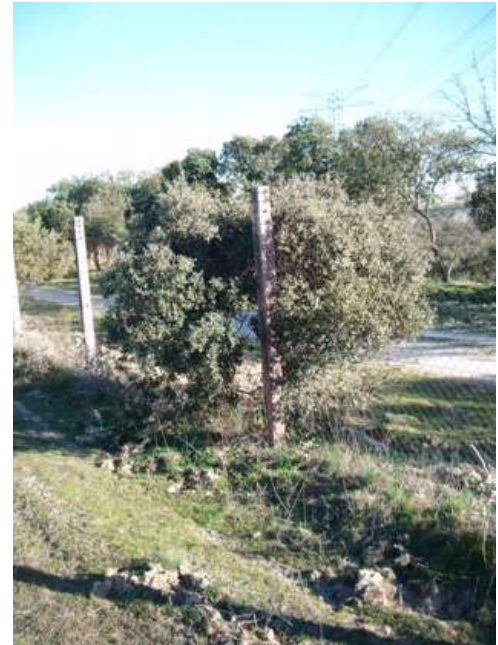
Localización (*):	X: 443030
* Localización aproximada, coordenadas UTM (huso 30 N ETRS 1989)	Y: 4487643

Estado fitosanitario: Bueno

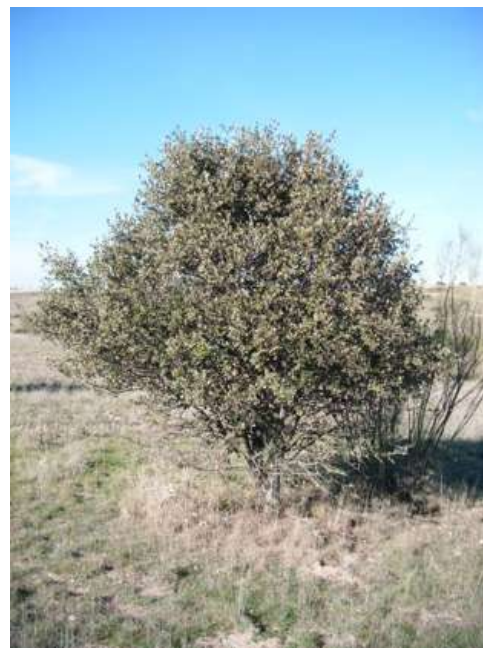
Localización (*): X: 443198
 Y: 4487643
* Localización aproximada, coordenadas UTM (huso 30 N ETRS 1989)

Estado fitosanitario: Bueno

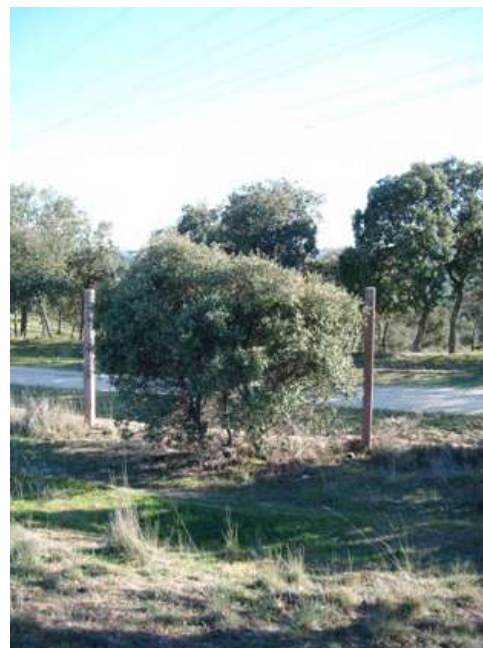
Localización (*): X: 443047
 Y: 4487641
* Localización aproximada, coordenadas UTM (huso 30 N ETRS 1989)

Estado fitosanitario: Bueno

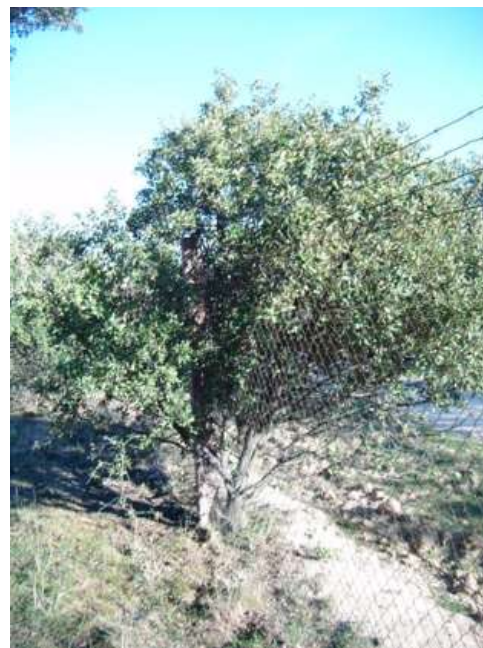
Localización (*): X: 443040
 Y: 4487640
* Localización aproximada, coordenadas UTM (huso 30 N ETRS 1989)

Estado fitosanitario: Bueno

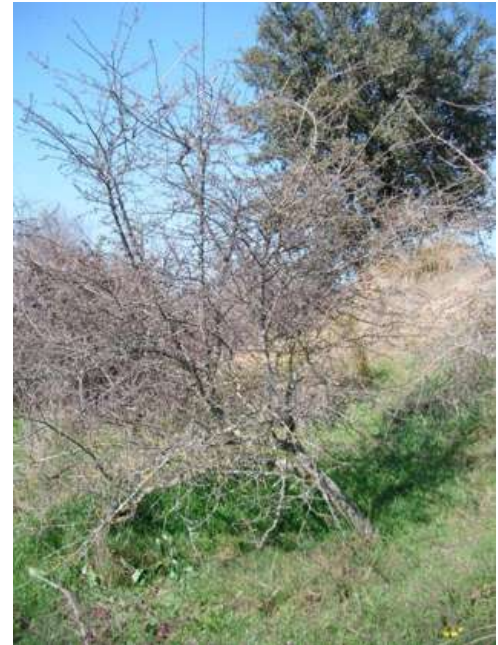
Estado fitosanitario: Bueno
 Madera vista: No Copa terciada: No
 Huecos: No Ramas secas: No
 Inclinación: 50° Daños estructurales: No

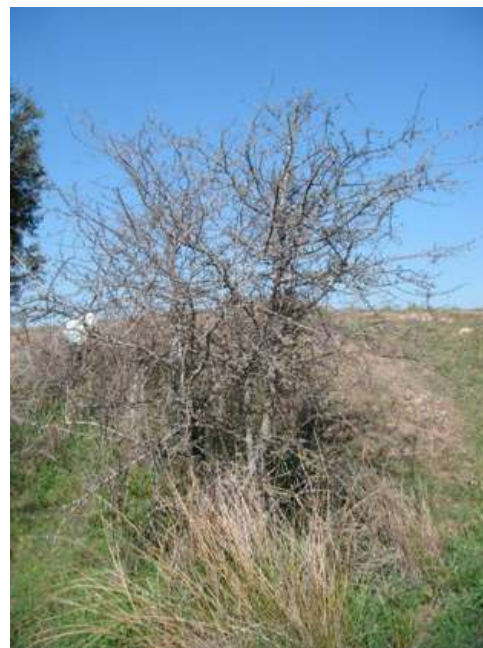
Localización (*): X: 443481
 Y: 4487635
* Localización aproximada, coordenadas UTM (huso 30 N ETRS 1989)

Estado fitosanitario: Bueno

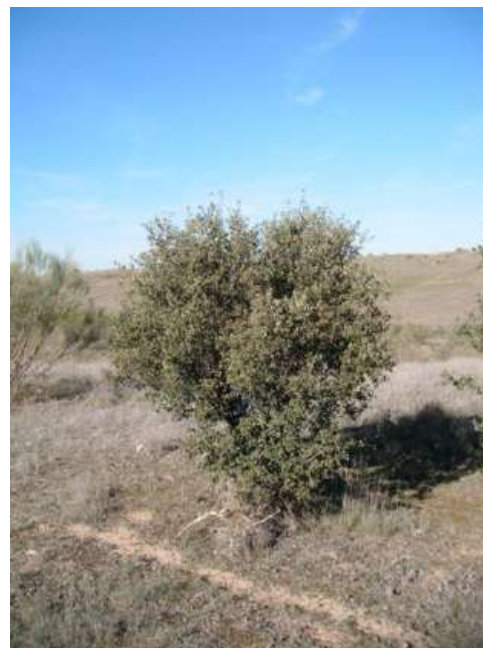
Estado fitosanitario: Bueno
 Madera vista: No Copa terciada: No
 Huecos: No Ramas secas: No
 Inclinación: No Daños estructurales: No

Plagas o enfermedades No

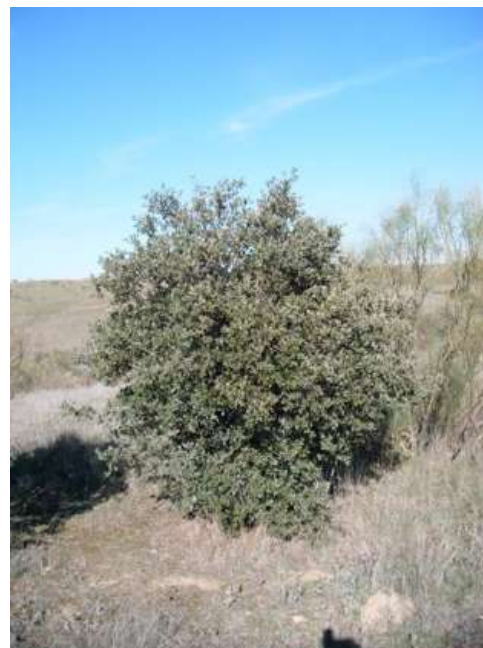
Madera vista: No Copa terciada: No
 Huecos: No Ramas secas: No
 Inclinación: No Daños estructurales: No

Plagas o enfermedades No

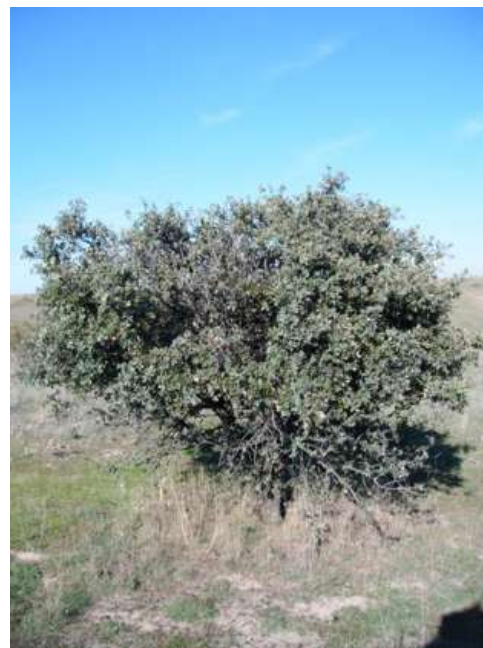
Estado fitosanitario: Bueno
 Madera vista: No Copa terciada: No
 Huecos: No Ramas secas: No
 Inclinación: No Daños estructurales: No

Plagas o enfermedades No

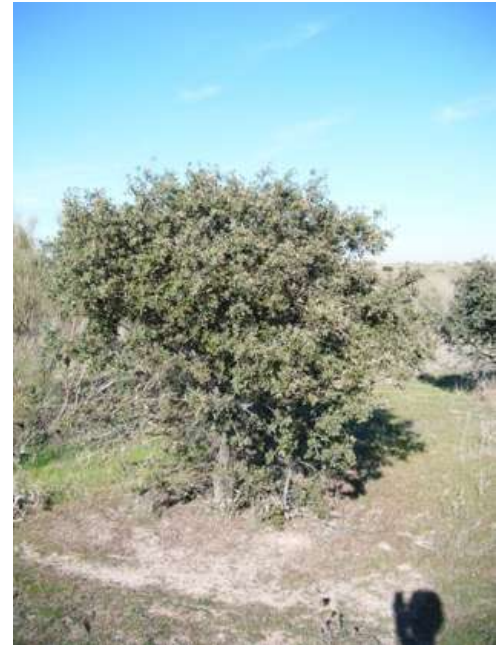
Madera vista: No Copa terciada: No
 Huecos: No Ramas secas: No
 Inclinación: No Daños estructurales: No

Plagas o enfermedades No

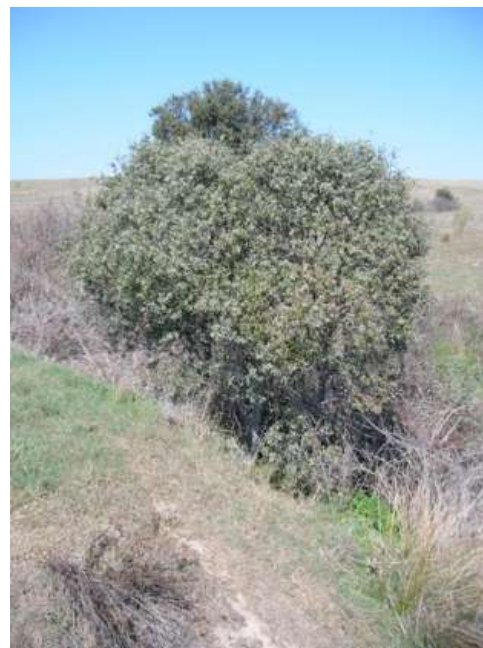
Localización (*): X: 443474
 Y: 4487630
* Localización aproximada, coordenadas UTM (huso 30 N ETRS 1989)

Estado fitosanitario: Bueno

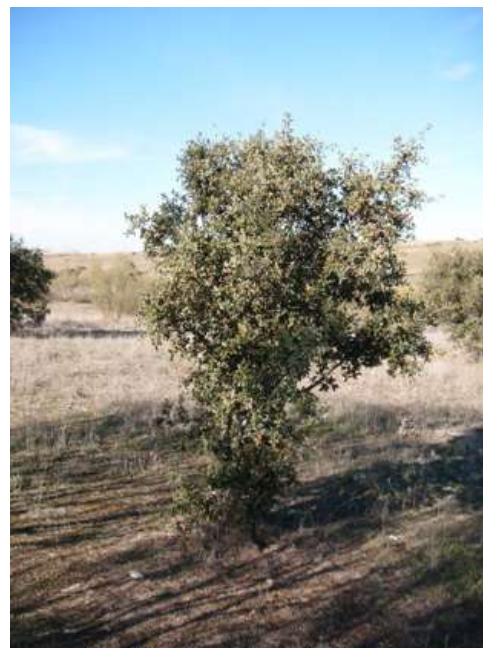
Madera vista:	No	Copa terciada:	No
Huecos:	No	Ramas secas:	No
Inclinación:	No	Daños estructurales:	No

Plagas o enfermedades No

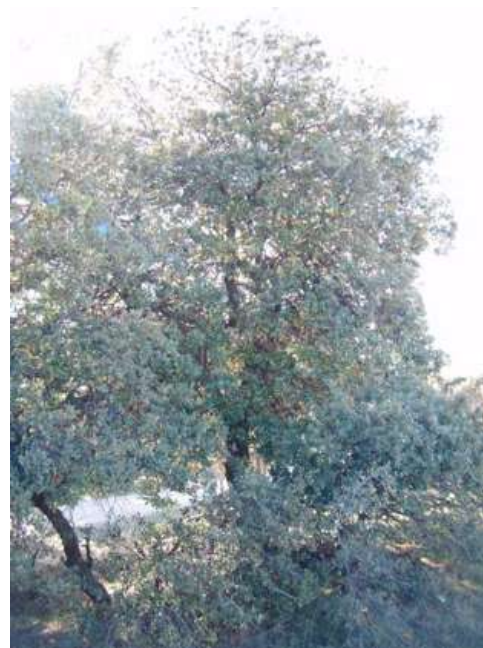
Estado fitosanitario: Bueno
 Madera vista: No Copa terciada: No
 Huecos: No Ramas secas: No
 Inclinación: 30° Daños estructurales: No

Plagas o enfermedades No

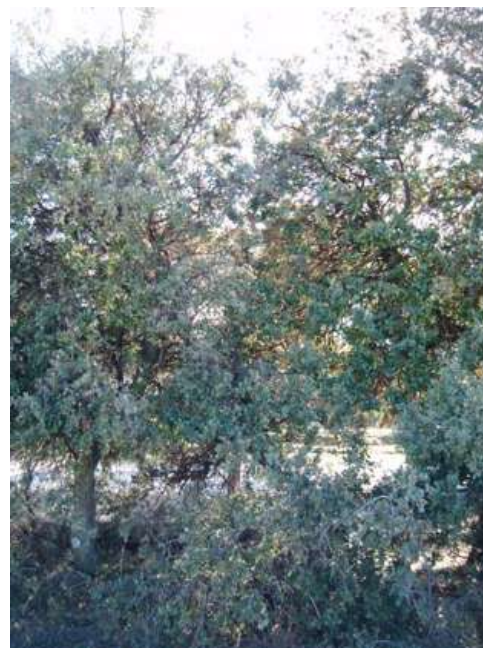
Madera vista: No Copa terciada: No
 Huecos: No Ramas secas: No
 Inclinación: 50° Daños estructurales: No

Plagas o enfermedades No

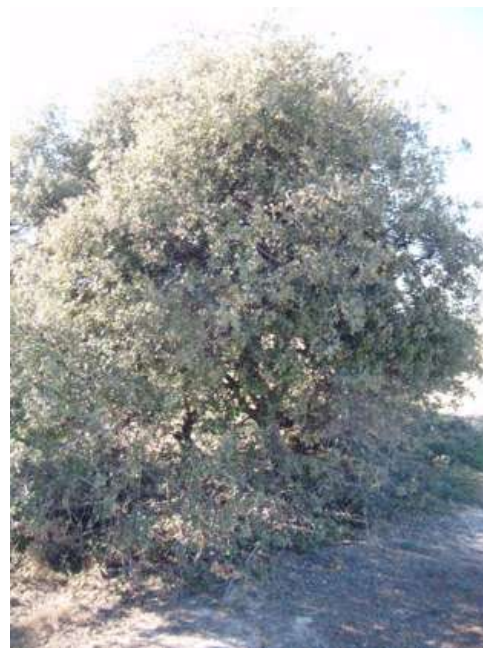
Madera vista: No Copa terciada: No
 Huecos: No Ramas secas: No
 Inclinación: No Daños estructurales: No

Plagas o enfermedades No

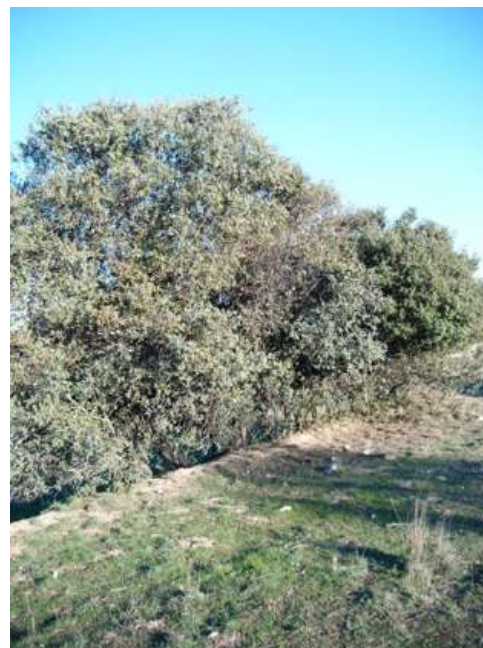
Madera vista:	No	Copa terciada:	No
Huecos:	No	Ramas secas:	No
Inclinación:	No	Daños estructurales:	No

Plagas o enfermedades No

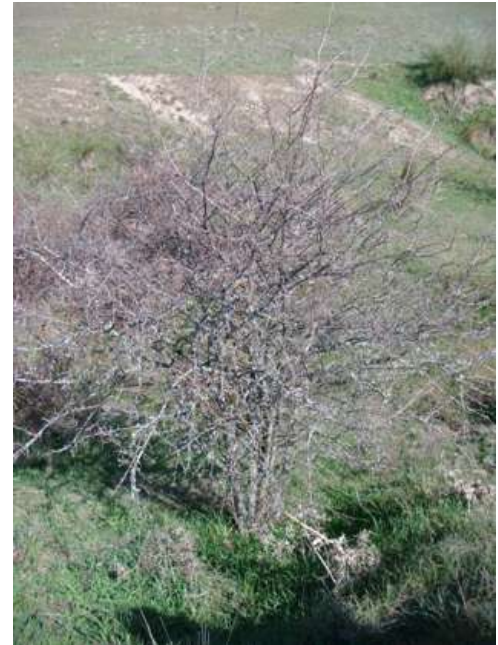
Localización (*): X: 443475
 Y: 4487618
* Localización aproximada, coordenadas UTM (huso 30 N ETRS 1989)

Estado fitosanitario: Bueno

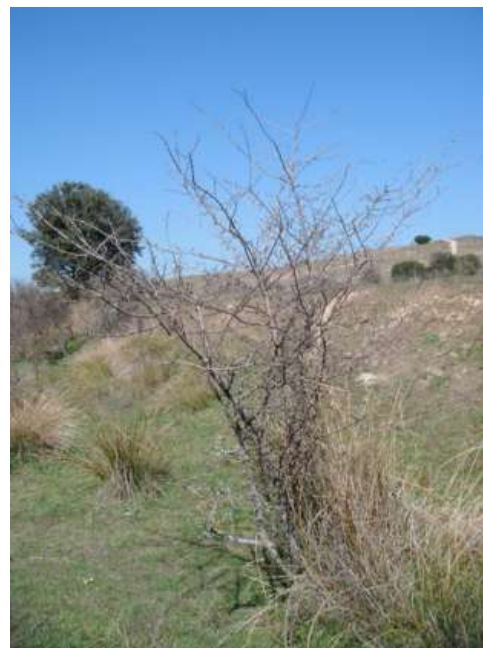
Localización (*): X: 443486
 Y: 4487615
* Localización aproximada, coordenadas UTM (huso 30 N ETRS 1989)

Estado fitosanitario: Bueno

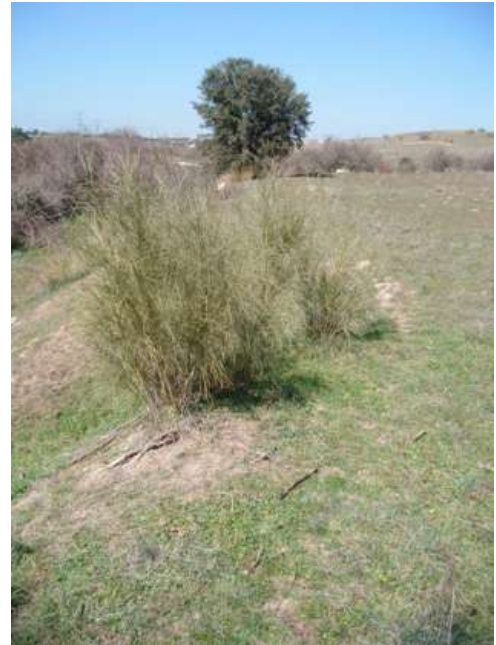
Grado de recubrimiento: 25-50
 Superficie (m²): 227

Estado fitosanitario: Bueno

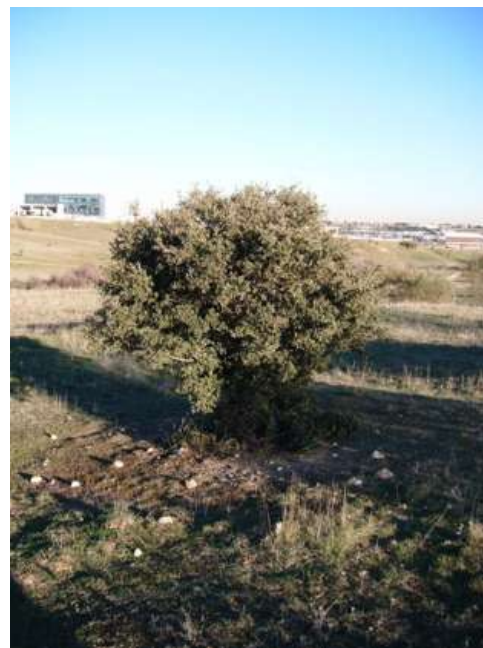
Localización (*): X: 443351
 Y: 4487610
* Localización aproximada, coordenadas UTM (huso 30 N ETRS 1989)

Estado fitosanitario: Bueno

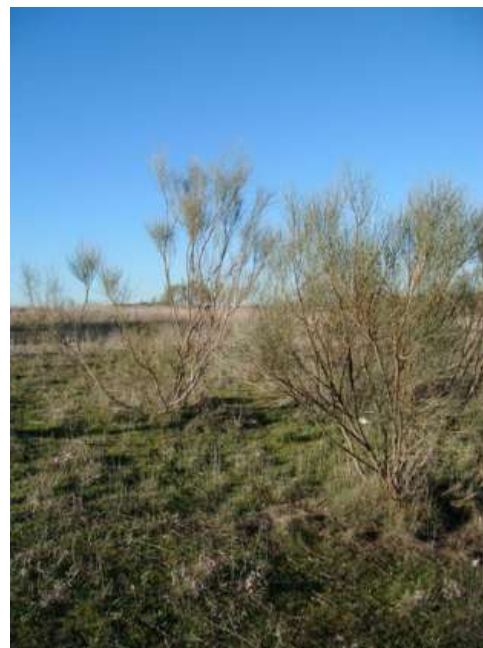
Grado de recubrimiento: 50-75

Superficie (m²): 33

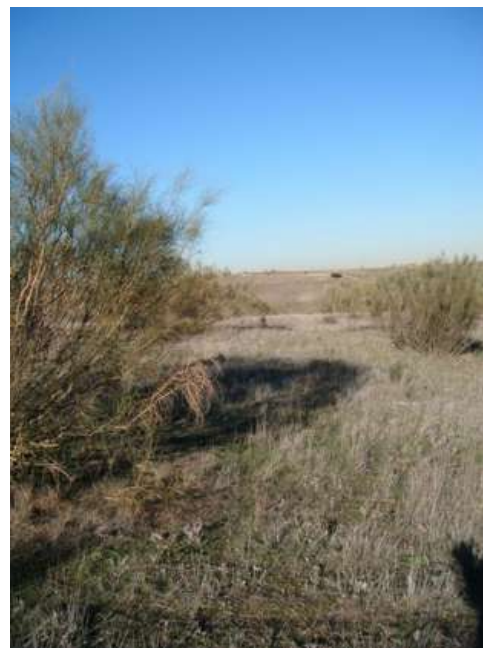
Grado de recubrimiento: 25-50

Superficie (m²): 858

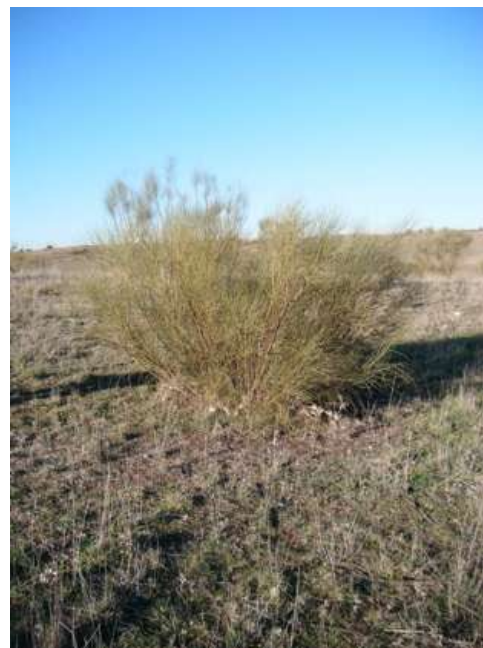
Localización (*): X: 443258
 Y: 4487604
* Localización aproximada, coordenadas UTM (huso 30 N ETRS 1989)

Estado fitosanitario: Bueno

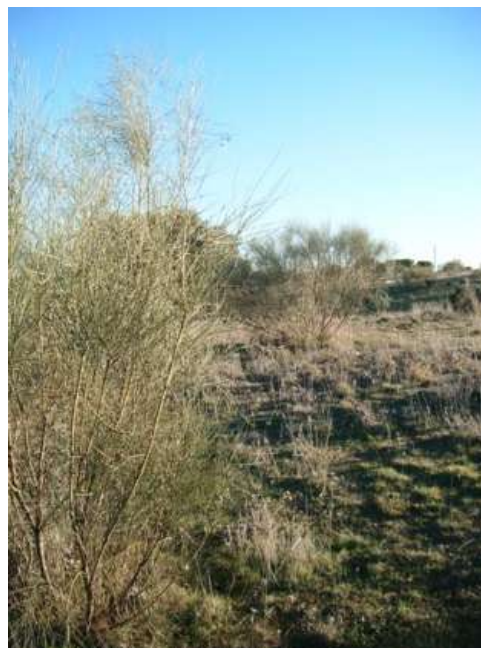
Grado de recubrimiento: 0-25

Superficie (m²): 170

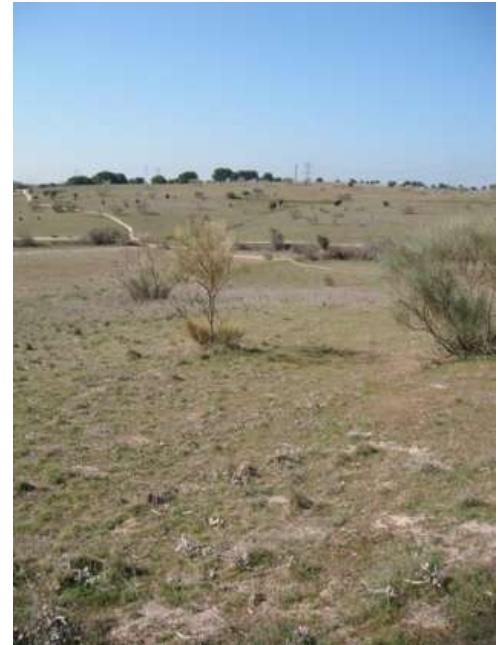
Grado de recubrimiento: 0-25
 Superficie (m²): 587

Estado fitosanitario: Bueno

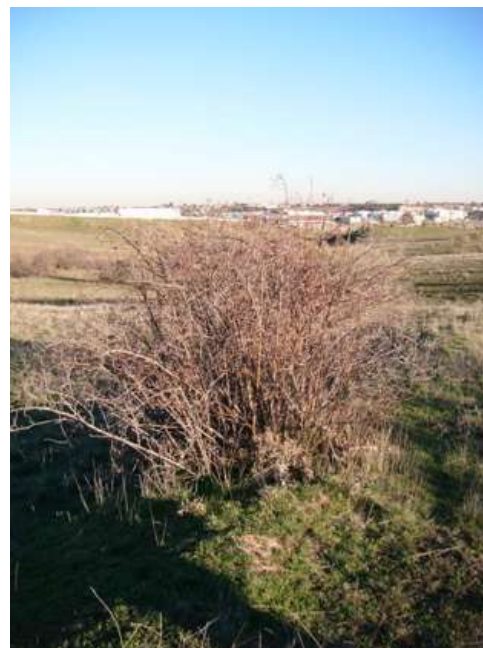
Localización (*): X: 443366
 Y: 4487602
* Localización aproximada, coordenadas UTM (huso 30 N ETRS 1989)

Estado fitosanitario: Bueno

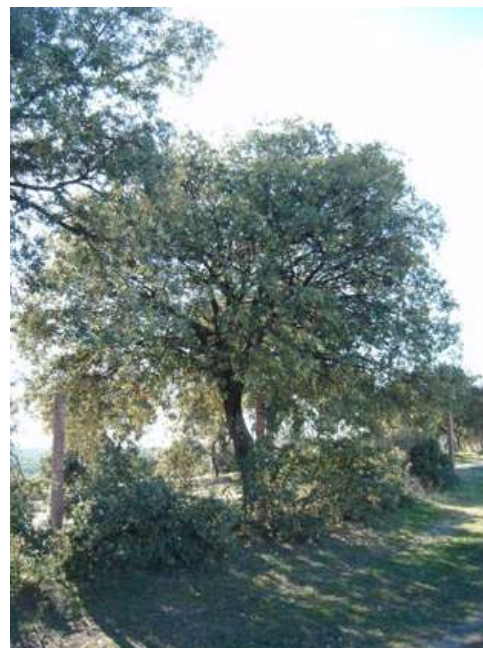
Estado fitosanitario: Bueno
 Madera vista: No Copa terciada: No
 Huecos: No Ramas secas: No
 Inclinación: No Daños estructurales: No

Plagas o enfermedades No

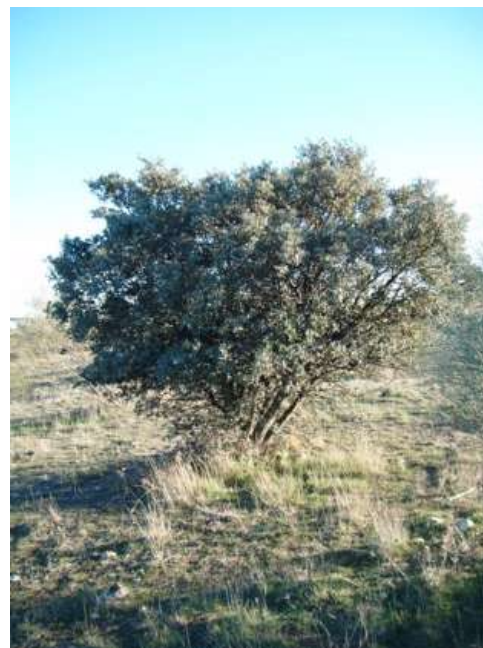
Localización (*): X: 443343
 Y: 4487601
* Localización aproximada, coordenadas UTM (huso 30 N ETRS 1989)

Estado fitosanitario: Bueno

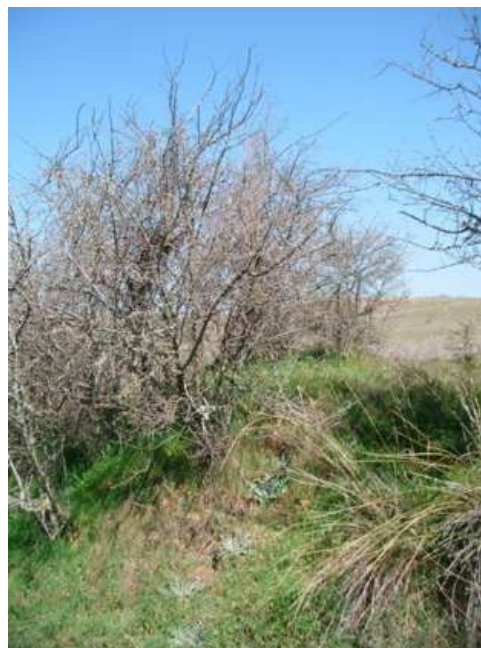
Localización (*): X: 443490
 Y: 4487601
* Localización aproximada, coordenadas UTM (huso 30 N ETRS 1989)

Grado de recubrimiento: 75-100
 Superficie (m²): 45
