ANEXO VIII.- ESTUDIO DEL ARBOLADO 5

PLAN PARCIAL DEL SECTOR S-1 DEL PLAN GENERAL DE ALCOBENDAS

FICHAS DEL INVENTARIO DE PIES ARBÓREOS Y ARBUSTIVOS

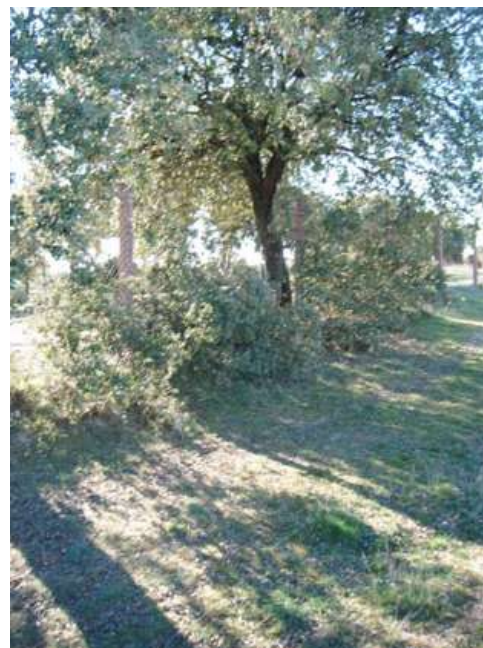
Superficie (m²): 49

Estado fitosanitario: Bueno

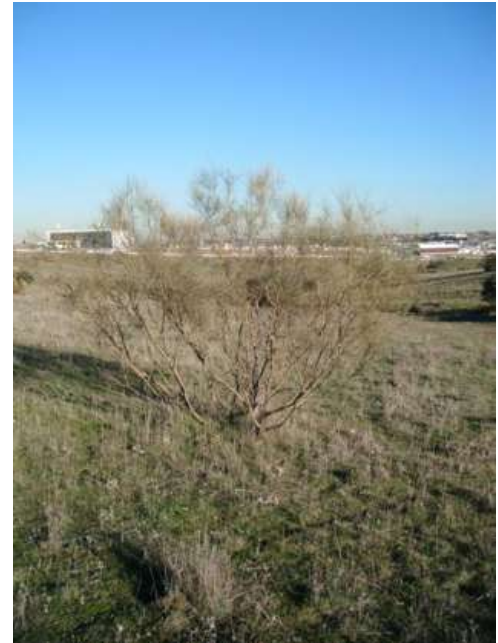
Localización (*):	X: 443230
* Localización aproximada, coordenadas UTM (huso 30 N ETRS 1989)	Y: 4487597

Estado fitosanitario: Bueno

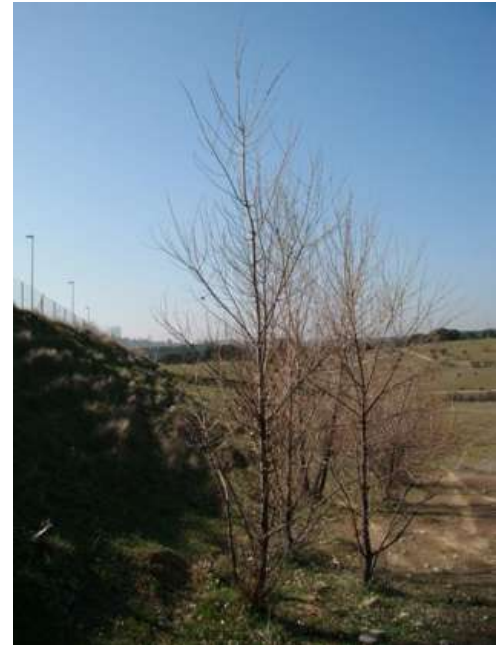
Estado fitosanitario: Bueno
 Madera vista: No Copa terciada: No
 Huecos: No Ramas secas: No
 Inclinación: No Daños estructurales: No

Plagas o enfermedades No

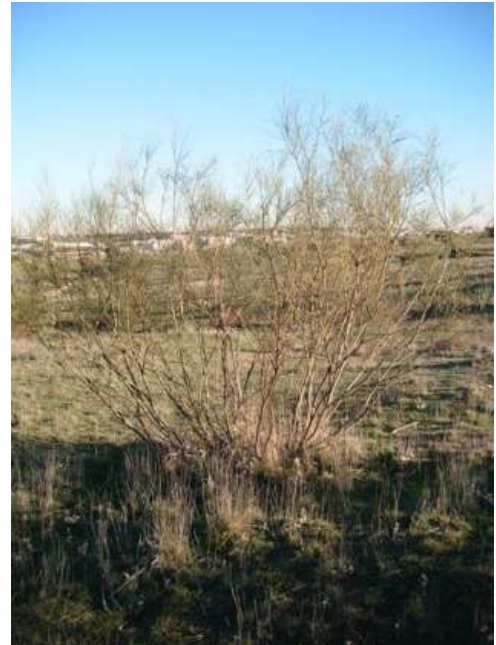
Localización (*):	X: 443361
* Localización aproximada, coordenadas UTM (huso 30 N ETRS 1989)	Y: 4487596

Estado fitosanitario: Bueno

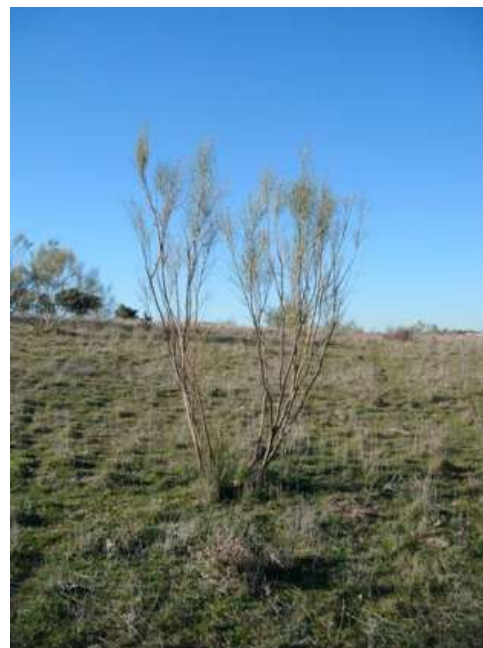
Localización (*): X: 443191
 Y: 4487596
* Localización aproximada, coordenadas UTM (huso 30 N ETRS 1989)

Estado fitosanitario: Bueno

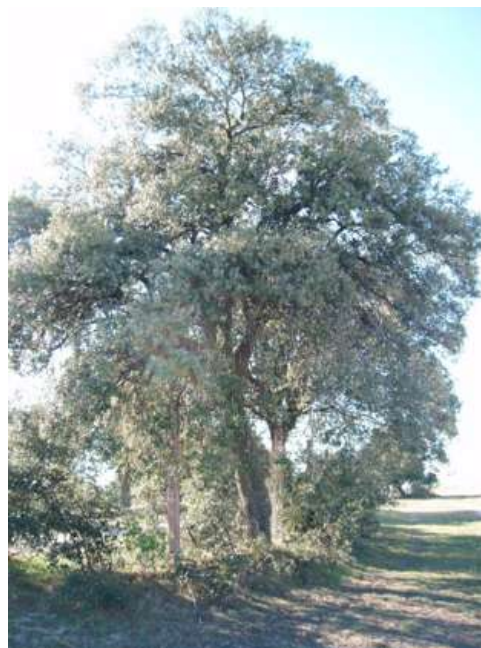
Estado fitosanitario: Bueno
 Madera vista: No Copa terciada: No
 Huecos: No Ramas secas: No
 Inclinación: No Daños estructurales: No

Plagas o enfermedades No

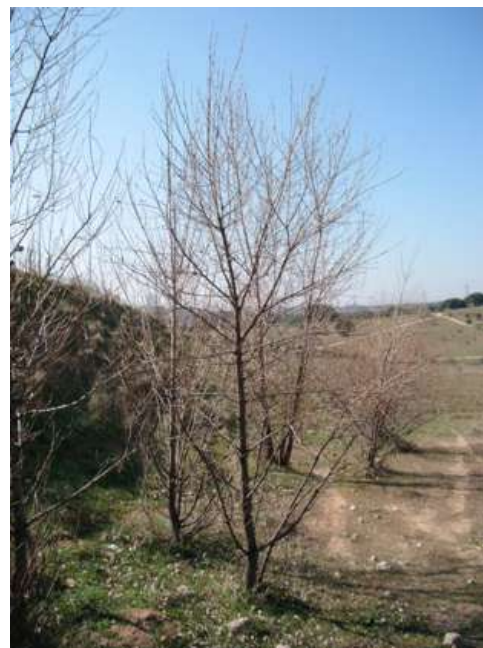
Madera vista: No Copa terciada: No
 Huecos: No Ramas secas: No
 Inclinación: No Daños estructurales: No

Plagas o enfermedades No

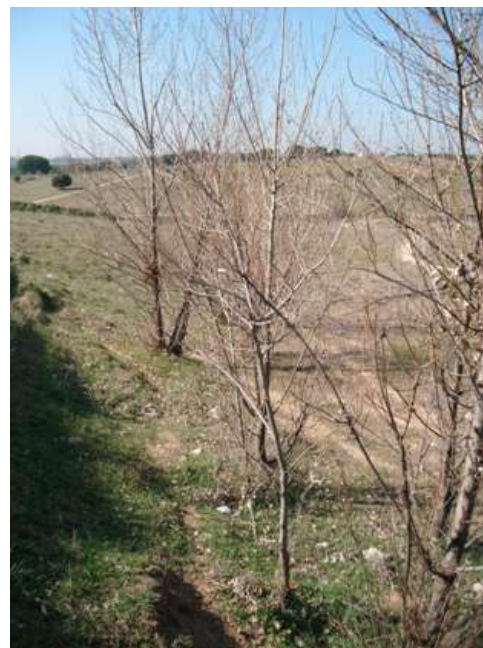
Estado fitosanitario: Bueno
 Madera vista: No Copa terciada: No
 Huecos: No Ramas secas: No
 Inclinación: No Daños estructurales: No

Plagas o enfermedades No

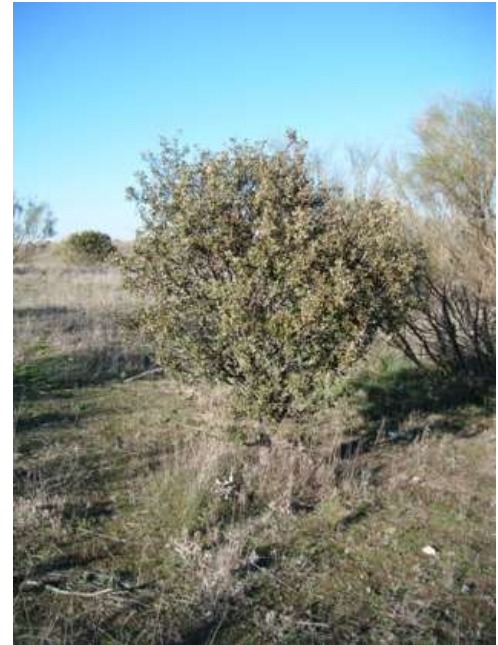
Localización (*):	X: 443146
* Localización aproximada, coordenadas UTM (huso 30 N ETRS 1989)	Y: 4487594

Estado fitosanitario: Bueno

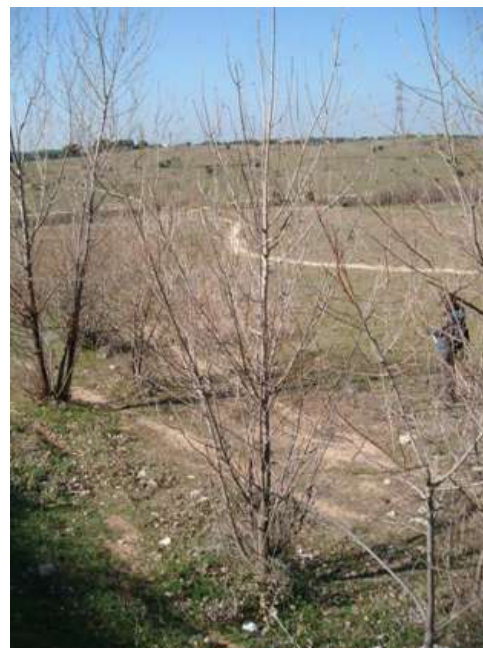
Edad relativa: Joven

Estado fitosanitario: Bueno
 Madera vista: No Copa terciada: No
 Huecos: No Ramas secas: No
 Inclinación: No Daños estructurales: No
 Plagas o enfermedades: No

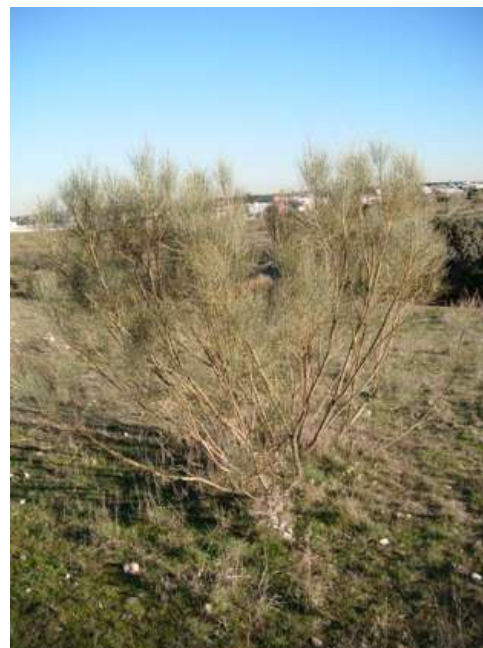
Localización (*): X: 443312
 Y: 4487593
* Localización aproximada, coordenadas UTM (huso 30 N ETRS 1989)

Estado fitosanitario: Bueno

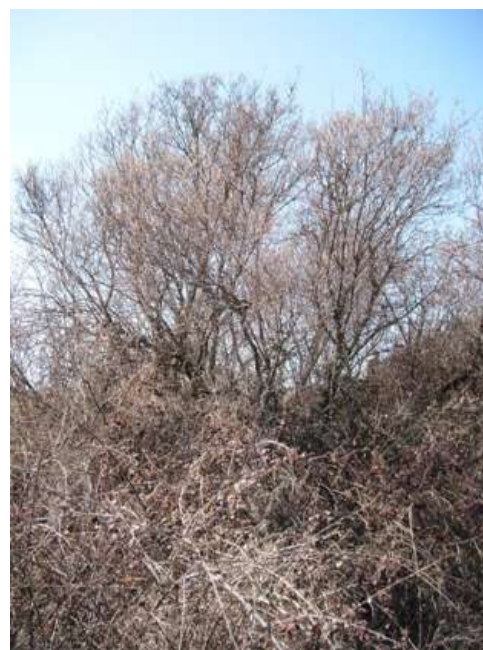
Madera vista: No Copa terciada: No
 Huecos: No Ramas secas: No
 Inclinación: No Daños estructurales: No

Plagas o enfermedades No

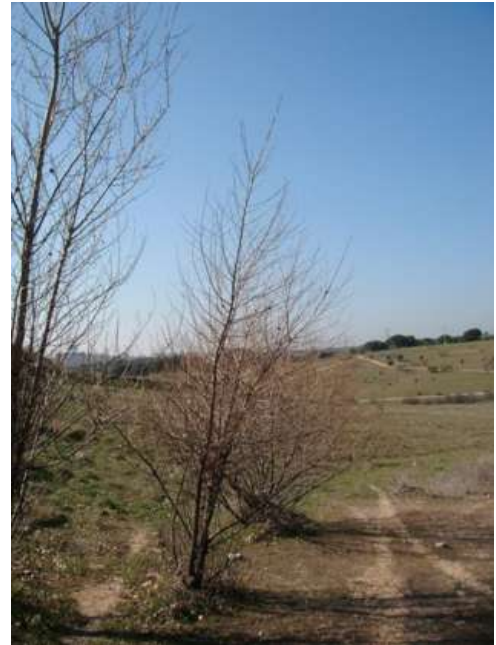
Estado fitosanitario: Bueno
 Madera vista: No Copa terciada: No
 Huecos: No Ramas secas: No
 Inclinación: No Daños estructurales: No

Plagas o enfermedades No

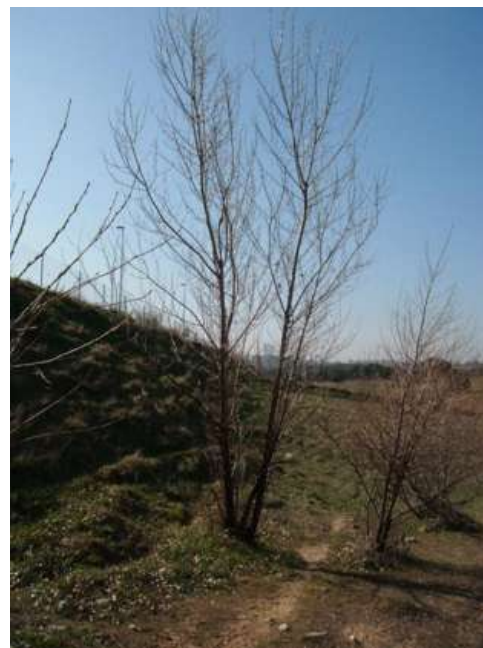
Estado fitosanitario: Bueno
 Madera vista: No Copa terciada: No
 Huecos: No Ramas secas: No
 Inclinación: No Daños estructurales: No

Plagas o enfermedades No

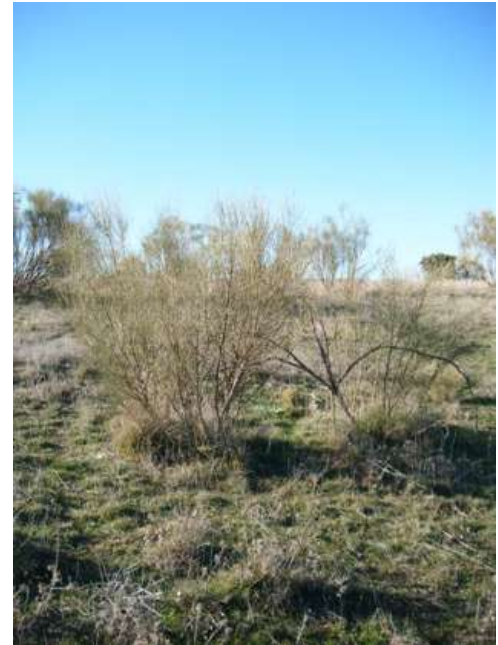
Localización (*):	X: 443164
* Localización aproximada, coordenadas UTM (huso 30 N ETRS 1989)	Y: 4487587

Estado fitosanitario: Bueno

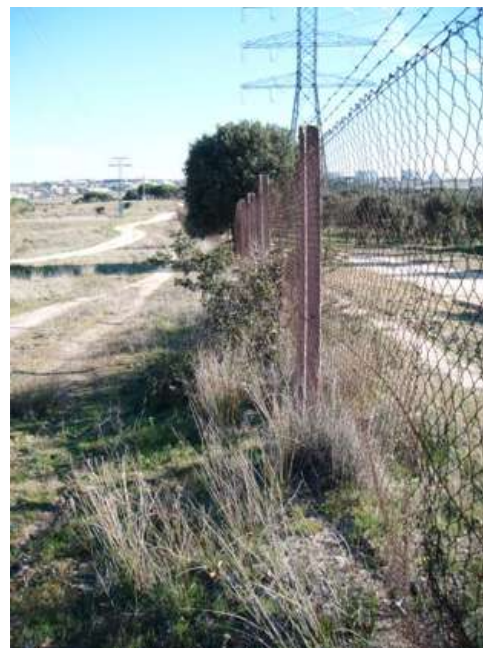
Localización (*): X: 443119
 Y: 4487586
* Localización aproximada, coordenadas UTM (huso 30 N ETRS 1989)

Estado fitosanitario: Bueno

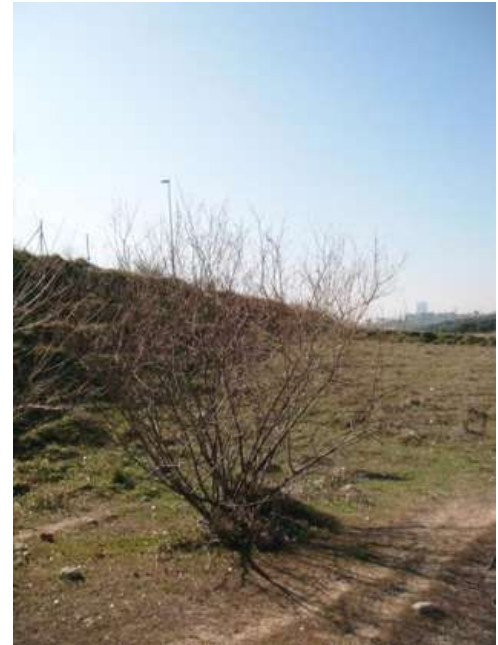
Localización (*):	X: 443685
* Localización aproximada, coordenadas UTM (huso 30 N ETRS 1989)	Y: 4487585

Estado fitosanitario: Bueno

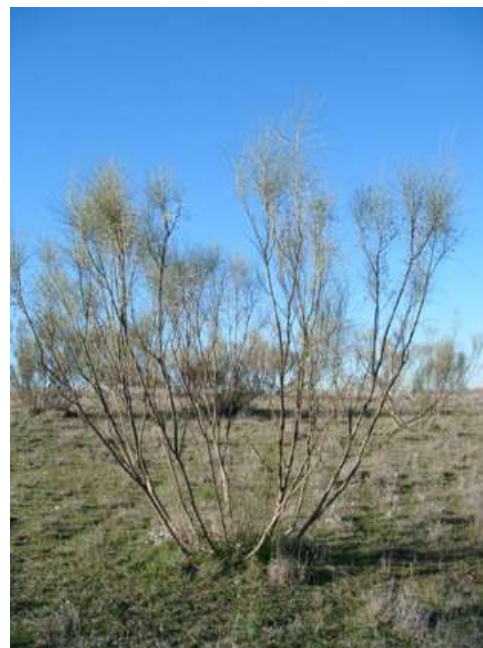
Localización (*): X: 443174
 Y: 4487584
* Localización aproximada, coordenadas UTM (huso 30 N ETRS 1989)

Estado fitosanitario: Bueno

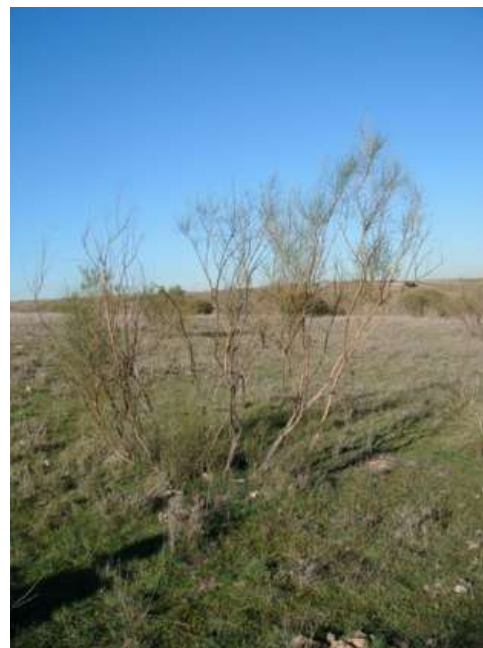
Localización (*): X: 443205
 Y: 4487583
* Localización aproximada, coordenadas UTM (huso 30 N ETRS 1989)

Estado fitosanitario: Bueno

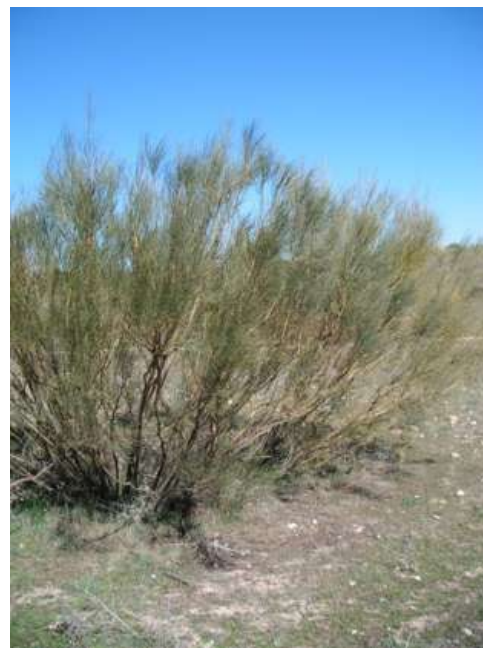
Localización (*): X: 443387
 Y: 4487582
* Localización aproximada, coordenadas UTM (huso 30 N ETRS 1989)

Estado fitosanitario: Bueno

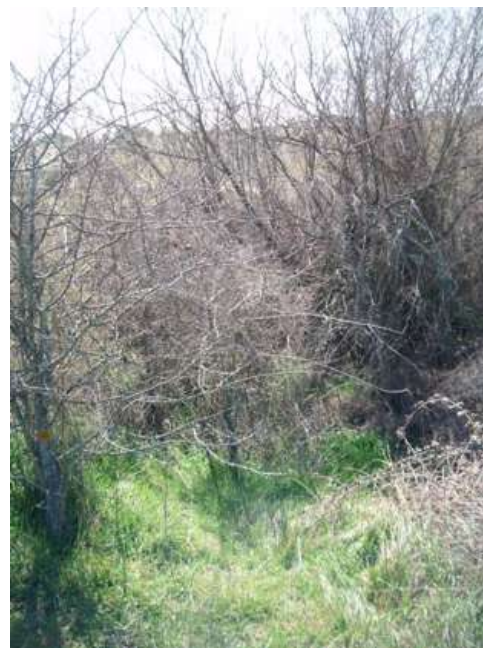
Localización (*): X: 443486
 Y: 4487581
* Localización aproximada, coordenadas UTM (huso 30 N ETRS 1989)

Superficie (m²): 293

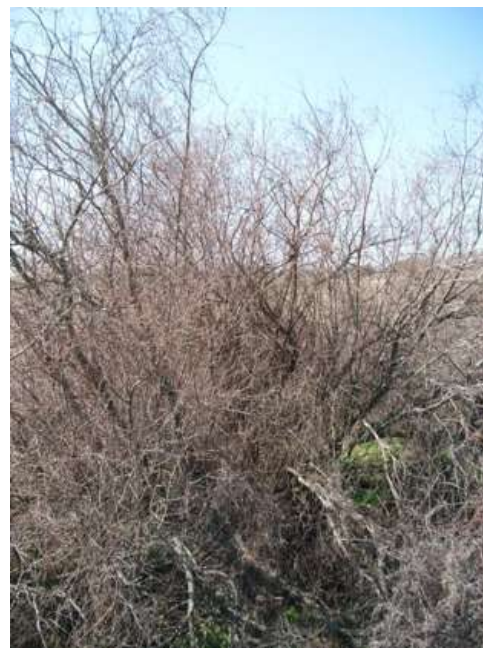
Madera vista: No Copa terciada: No
 Huecos: No Ramas secas: No
 Inclinación: No Daños estructurales: No

Plagas o enfermedades No

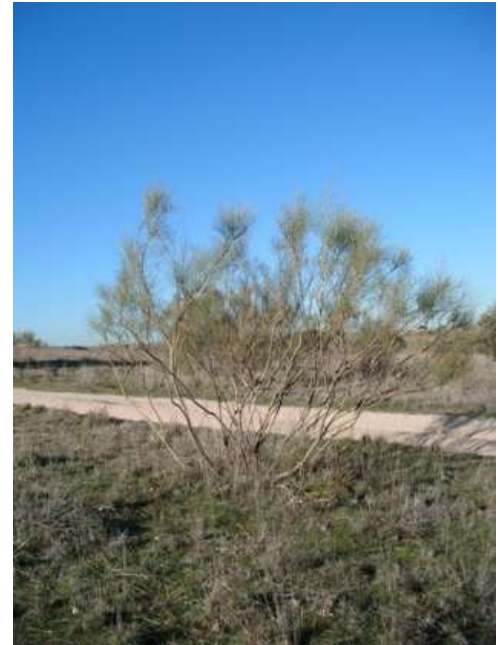
Grado de recubrimiento: 50-75
 Superficie (m²): 206

Estado fitosanitario: Bueno

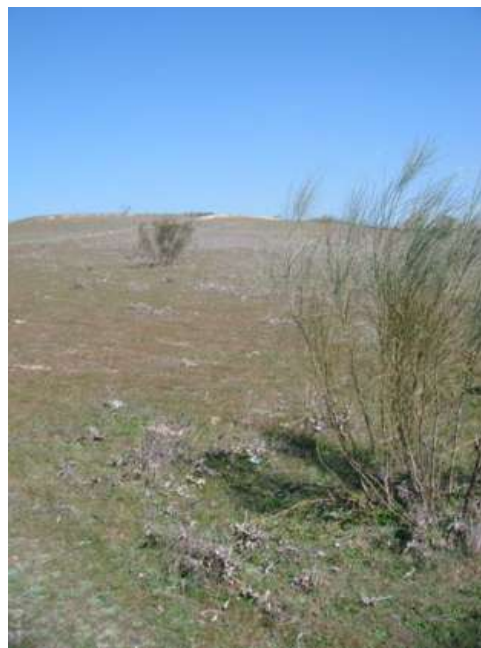
Grado de recubrimiento: 0-25
 Superficie (m²): 750

Estado fitosanitario: Bueno

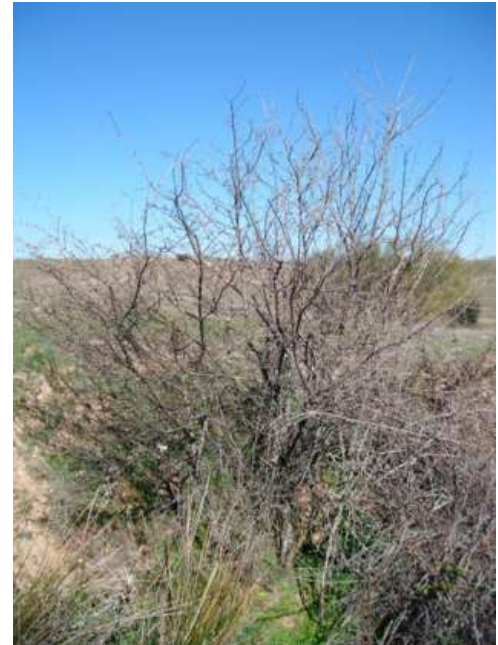
Localización (*): X: 443373
 Y: 4487571
* Localización aproximada, coordenadas UTM (huso 30 N ETRS 1989)

Estado fitosanitario: Bueno

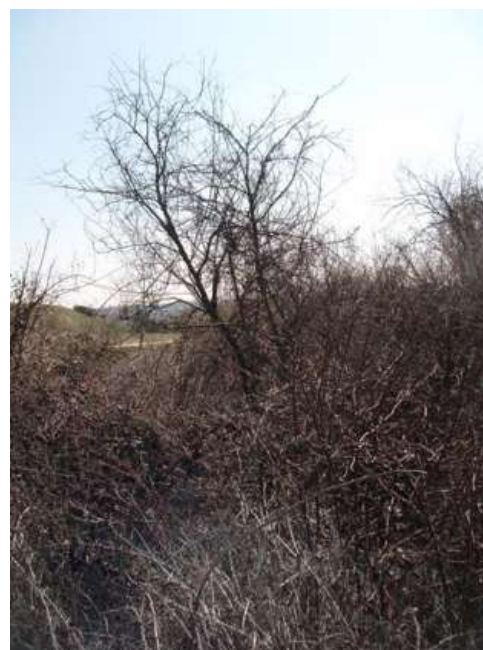
Estado fitosanitario: Bueno
 Madera vista: No Copa terciada: No
 Huecos: No Ramas secas: No
 Inclinación: No Daños estructurales: No

Plagas o enfermedades No

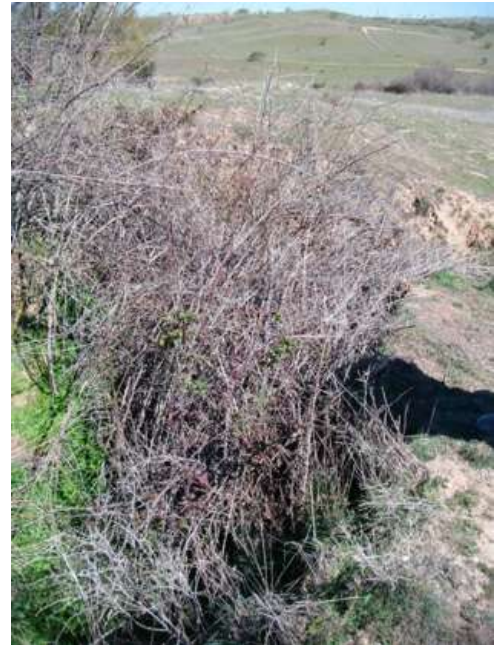
Superficie (m²): 26

Estado fitosanitario: Bueno

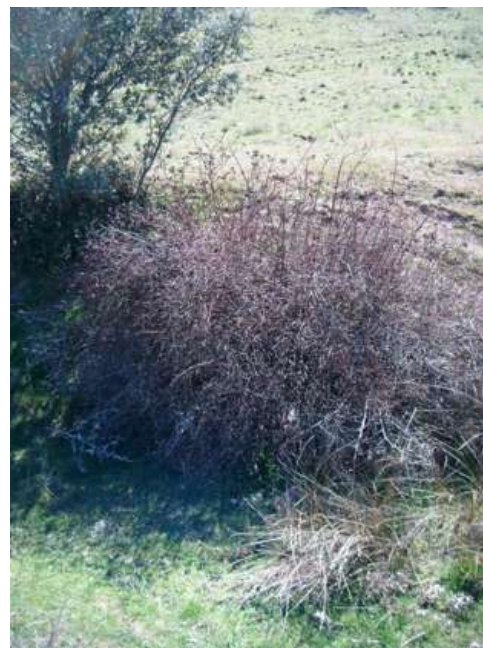
Localización (*): X: 443312
 Y: 4487567
* Localización aproximada, coordenadas UTM (huso 30 N ETRS 1989)

Estado fitosanitario: Bueno

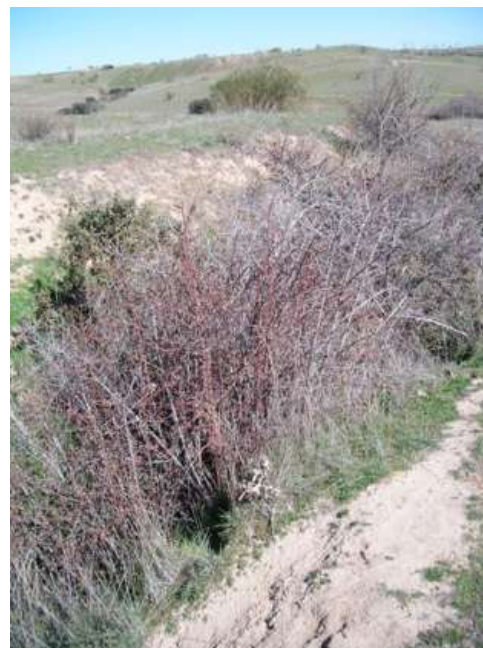
* Localización aproximada, coordenadas UTM (huso 30 N ETRS 1989) Y: 4487567

Superficie (m²): 29

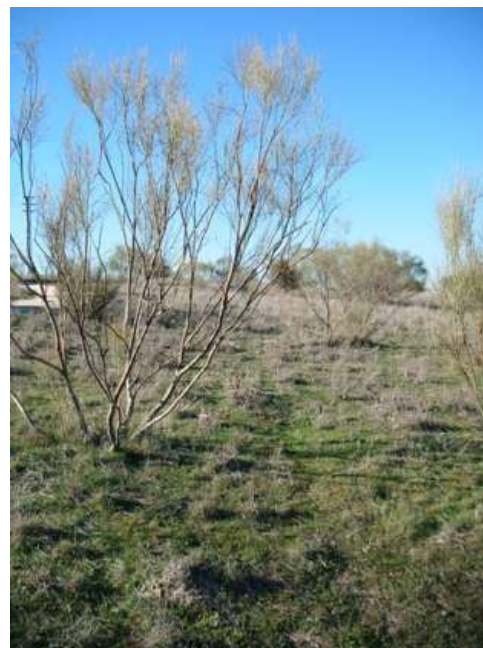
Localización (*): X: 443151
 Y: 4487566
* Localización aproximada, coordenadas UTM (huso 30 N ETRS 1989)

Estado fitosanitario: Bueno

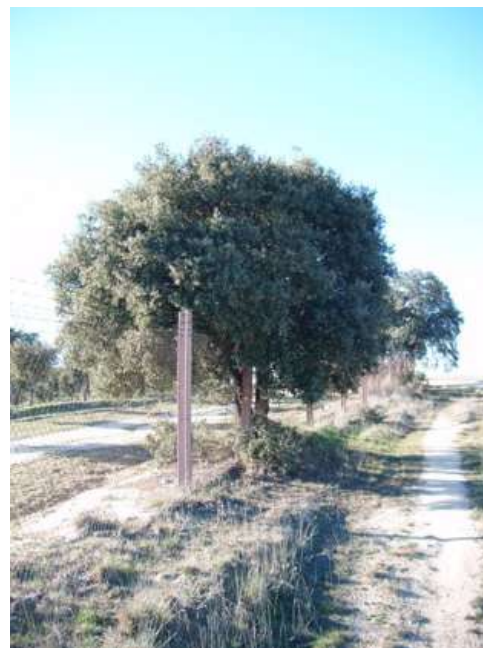
Madera vista: No Copa terciada: No
 Huecos: No Ramas secas: No
 Inclinación: No Daños estructurales: No

Plagas o enfermedades No

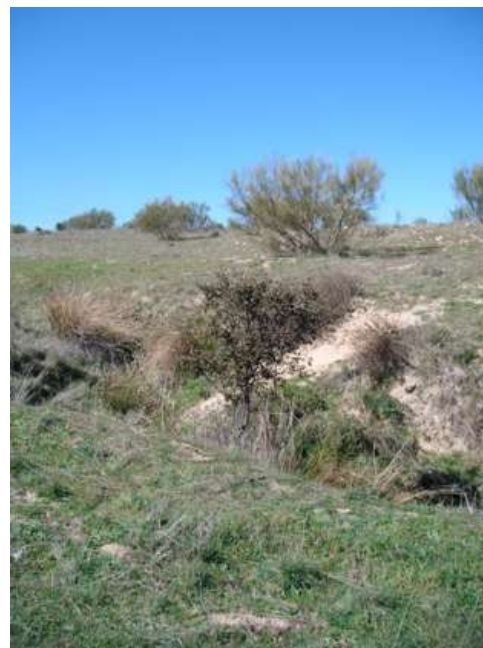
Localización (*): X: 443349
 Y: 4487565
* Localización aproximada, coordenadas UTM (huso 30 N ETRS 1989)

Estado fitosanitario: Bueno

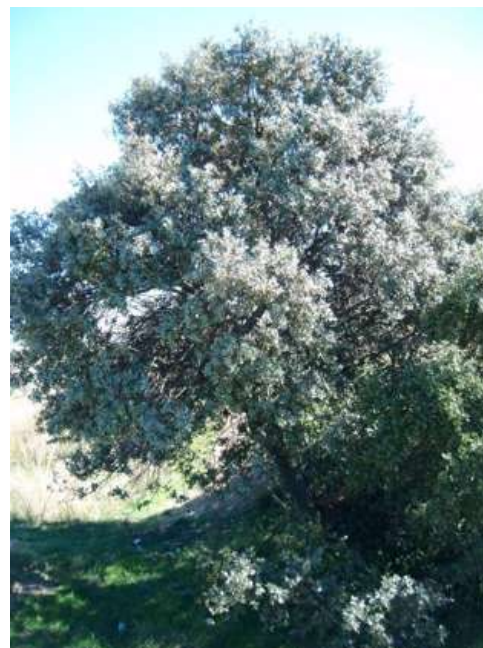
Madera vista: No Copa terciada: No
 Huecos: No Ramas secas: No
 Inclinación: No Daños estructurales: No

Plagas o enfermedades No

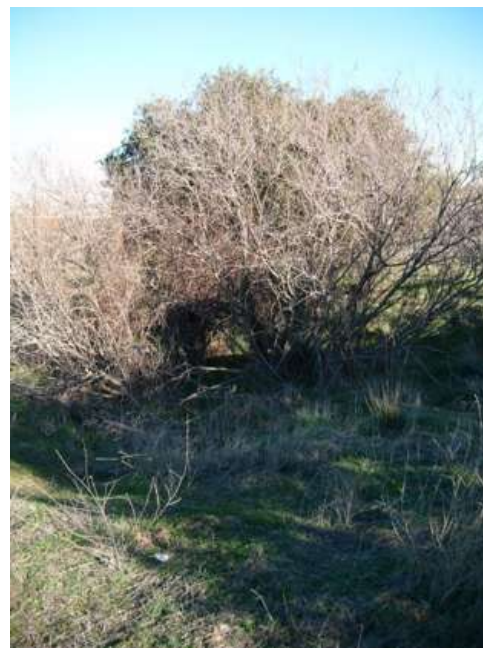
Grado de recubrimiento: 75-100

Superficie (m²): 47

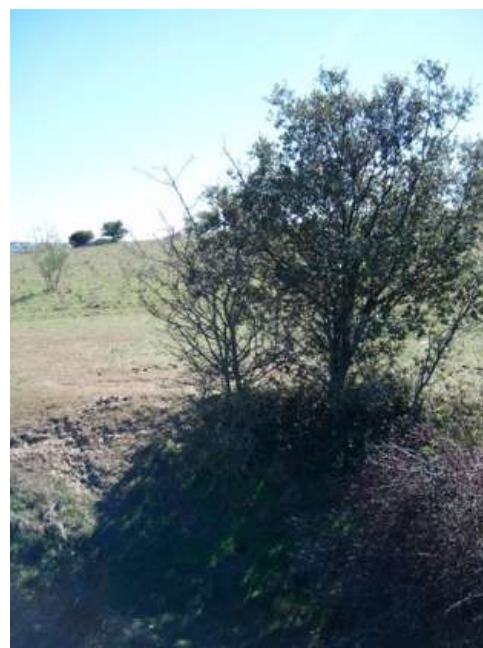
Estado fitosanitario: Bueno
 Madera vista: No Copa terciada: No
 Huecos: No Ramas secas: No
 Inclinación: No Daños estructurales: No

Plagas o enfermedades No

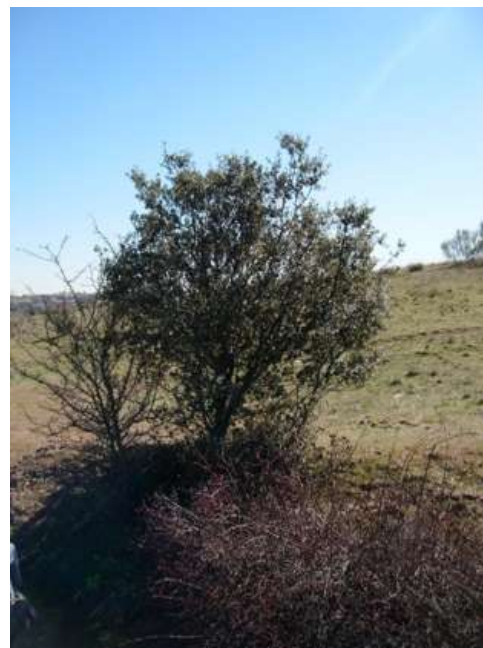
Estado fitosanitario: Bueno
 Madera vista: No Copa terciada: No
 Huecos: No Ramas secas: No
 Inclinación: No Daños estructurales: No

Plagas o enfermedades No

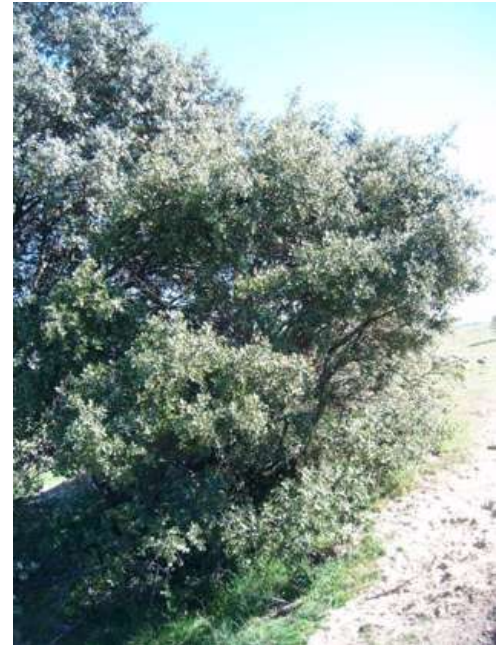
Localización (*): X: 443325
 Y: 4487563
* Localización aproximada, coordenadas UTM (huso 30 N ETRS 1989)

Estado fitosanitario: Bueno

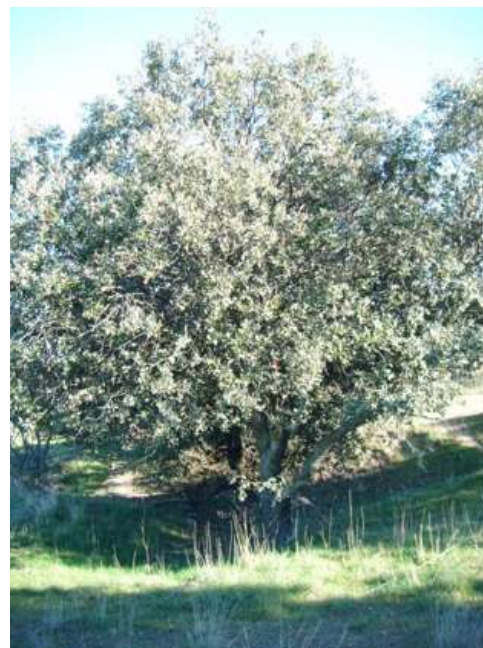
Estado fitosanitario: Bueno
 Madera vista: No Copa terciada: No
 Huecos: No Ramas secas: No
 Inclinación: No Daños estructurales: No

Plagas o enfermedades No

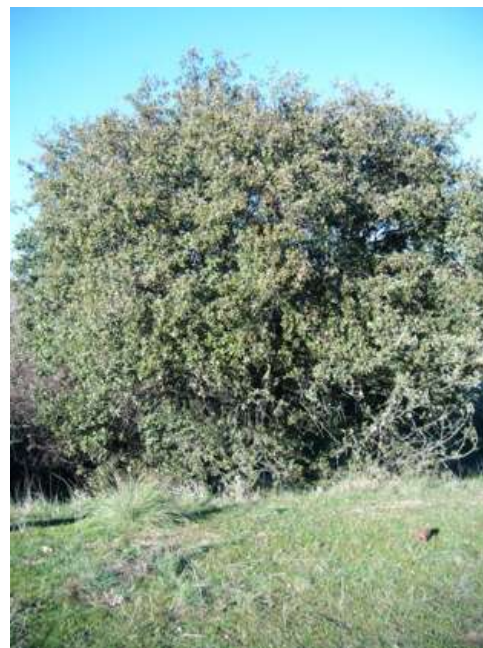
Madera vista: No Copa terciada: No
 Huecos: No Ramas secas: No
 Inclinación: No Daños estructurales: No

Plagas o enfermedades No

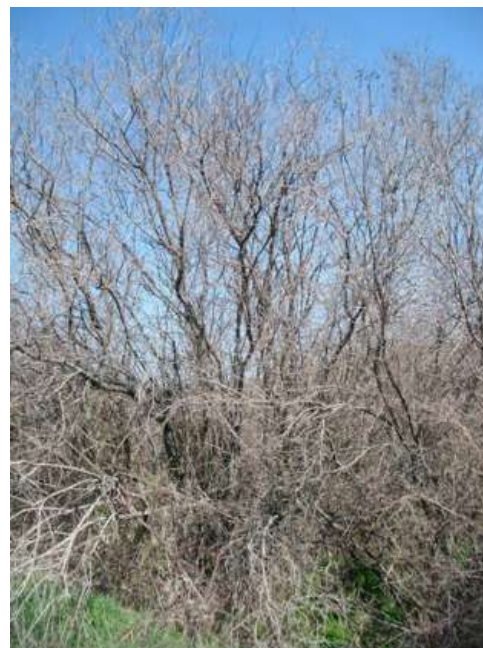
Estado fitosanitario: Regular
 Madera vista: No Copa terciada: No
 Huecos: No Ramas secas: Si
 Inclinación: No Daños estructurales: No

Plagas o enfermedades No

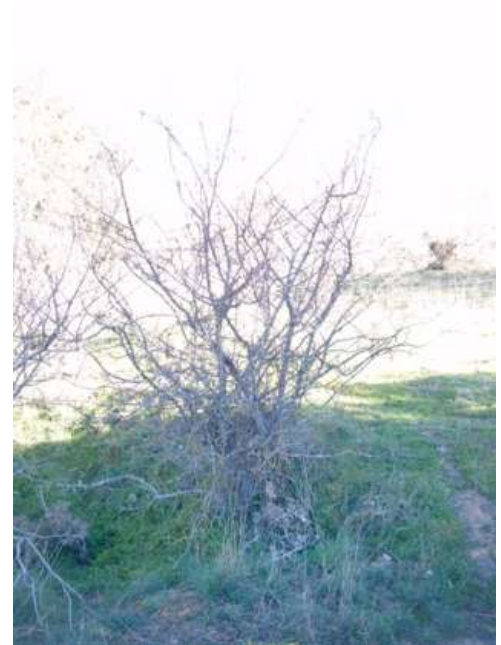
Localización (*): X: 443240
 Y: 4487560
* Localización aproximada, coordenadas UTM (huso 30 N ETRS 1989)

Estado fitosanitario: Bueno

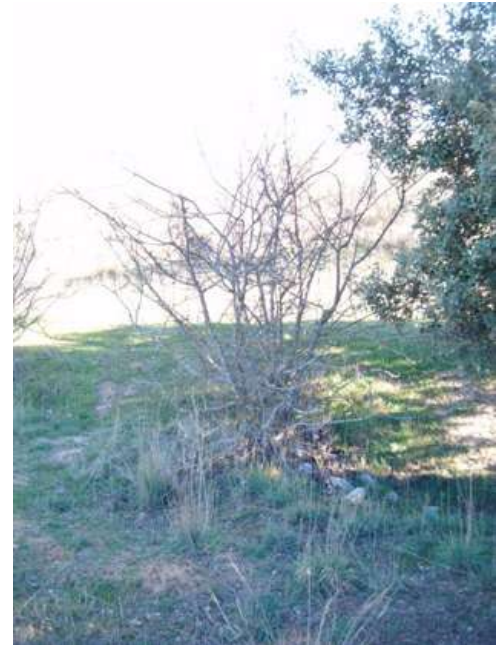
Localización (*): X: 443237
 Y: 4487559
* Localización aproximada, coordenadas UTM (huso 30 N ETRS 1989)

Estado fitosanitario: Bueno

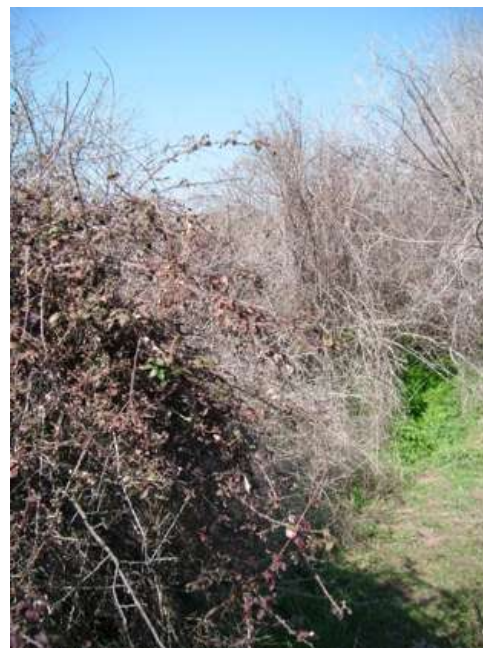
Especies acompañantes: *Rubus ulmifolius*

Estado fitosanitario: Bueno

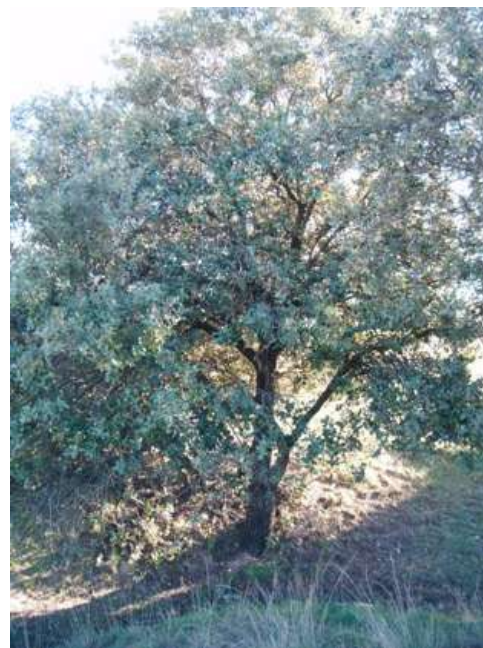
Madera vista: No Copa terciada: No
 Huecos: No Ramas secas: No
 Inclinación: No Daños estructurales: No

Plagas o enfermedades No

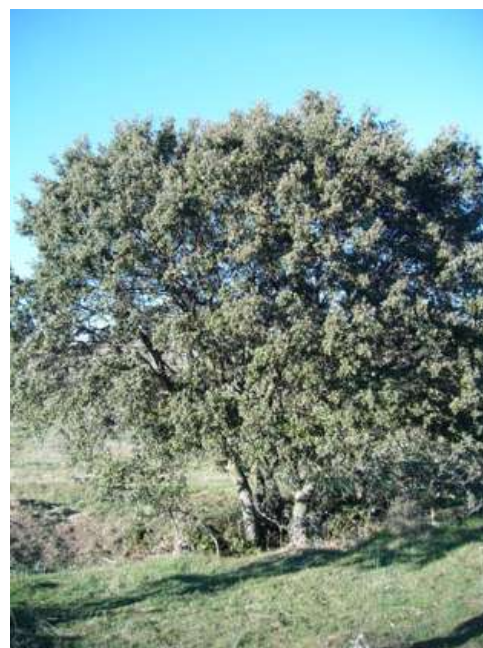
Madera vista: No Copa terciada: No
 Huecos: No Ramas secas: No
 Inclinación: No Daños estructurales: No

Plagas o enfermedades No

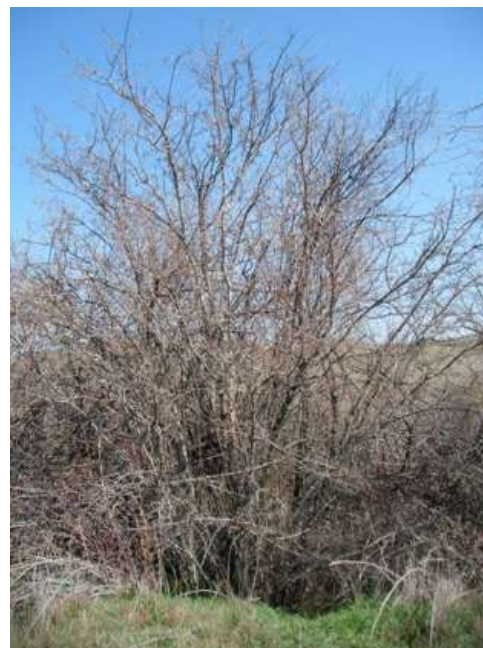
Estado fitosanitario: Bueno
 Madera vista: No Copa terciada: No
 Huecos: No Ramas secas: No
 Inclinación: No Daños estructurales: No

Plagas o enfermedades No

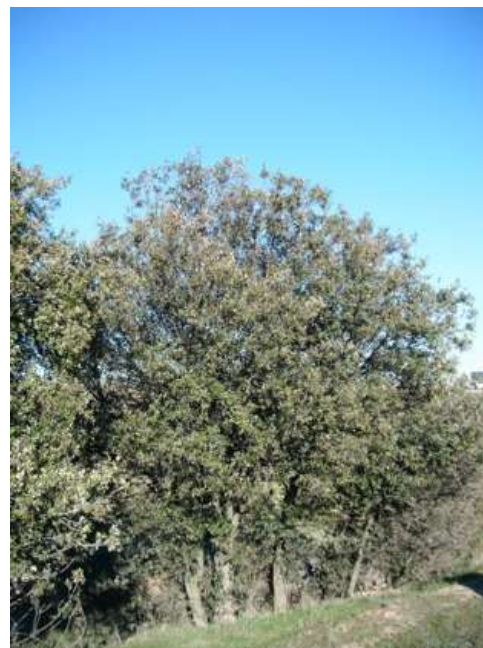
Madera vista: No Copa terciada: No
 Huecos: No Ramas secas: No
 Inclinación: No Daños estructurales: No

Plagas o enfermedades: No

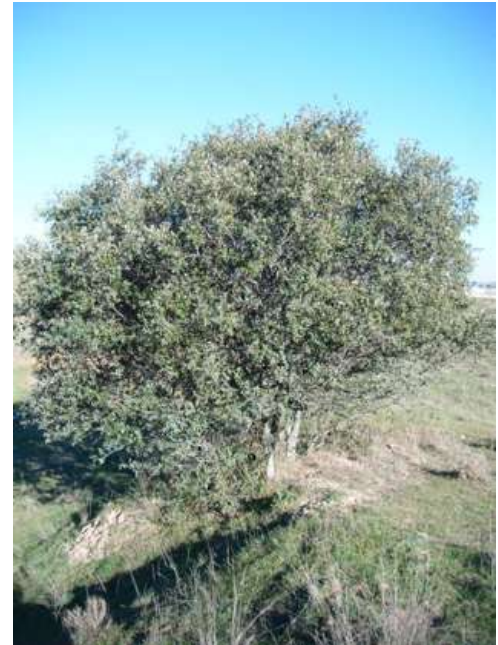
Estado fitosanitario: Bueno

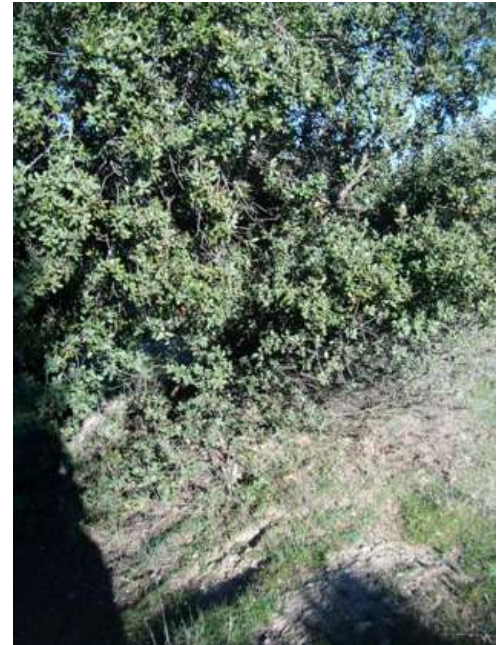
Estado fitosanitario: Bueno

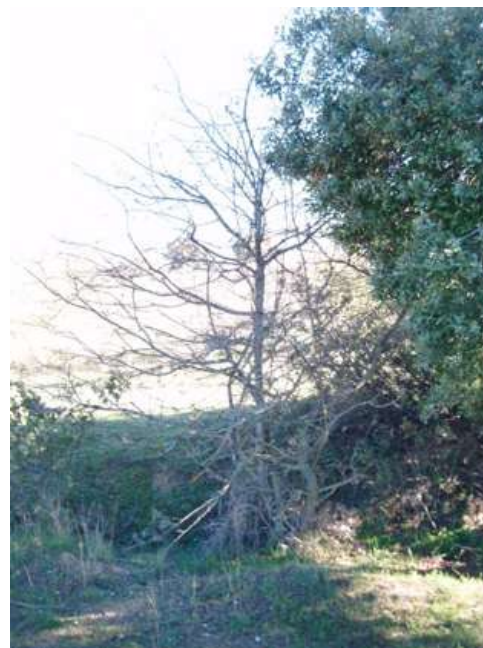
Estado fitosanitario: Bueno

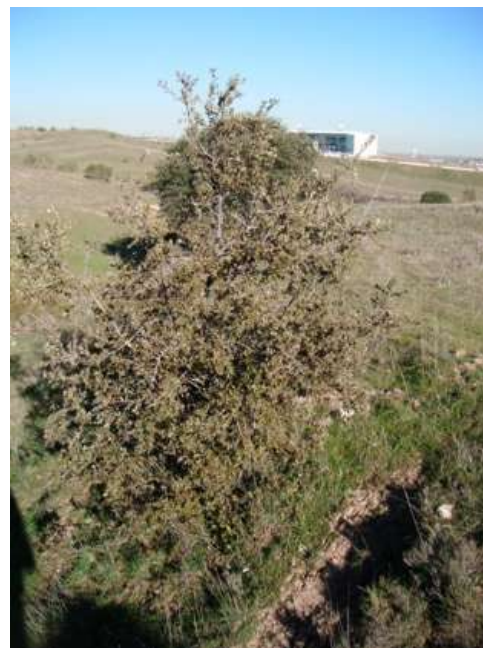
Estado fitosanitario: Bueno

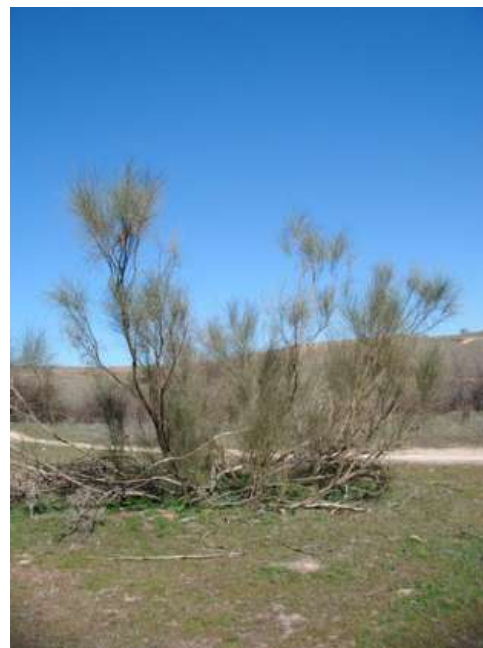
Estado fitosanitario: Bueno

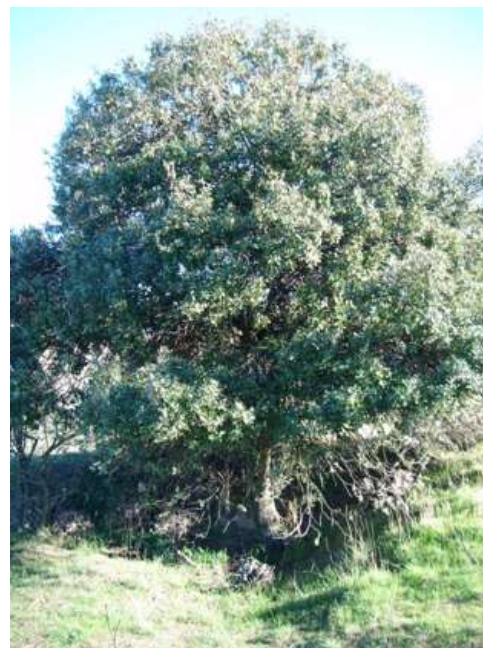
Madera vista: No Copa terciada: No
 Huecos: No Ramas secas: No
 Inclinación: No Daños estructurales: No

Plagas o enfermedades No

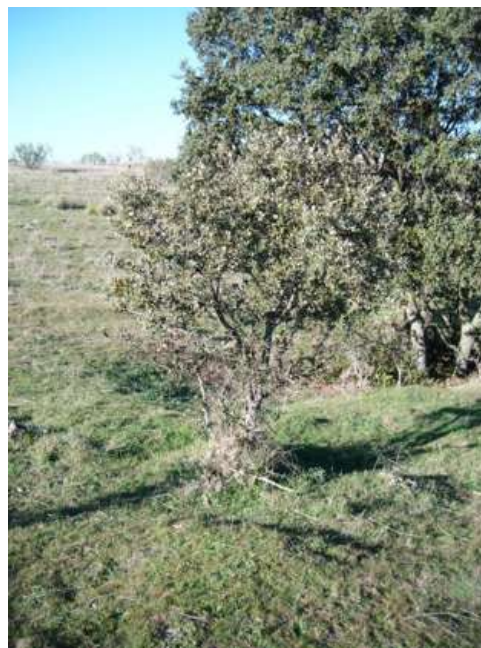
Estado fitosanitario: Bueno

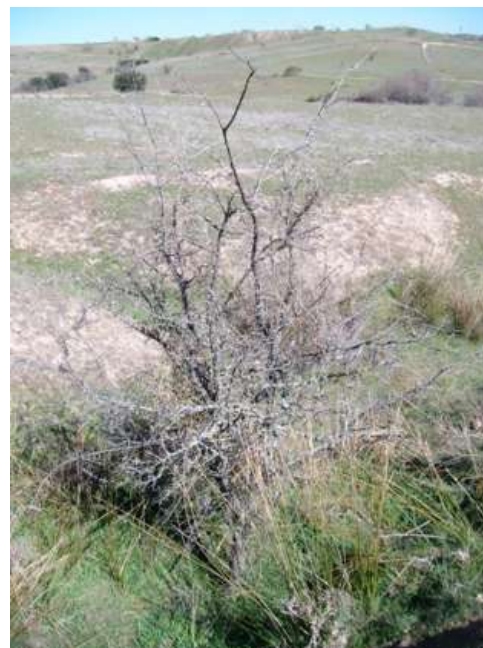
Madera vista: No Copa terciada: No
 Huecos: No Ramas secas: No
 Inclinación: No Daños estructurales: No

Localización (*): X: 443389
 Y: 4487554
* Localización aproximada, coordenadas UTM (huso 30 N ETRS 1989)

Edad relativa: Joven

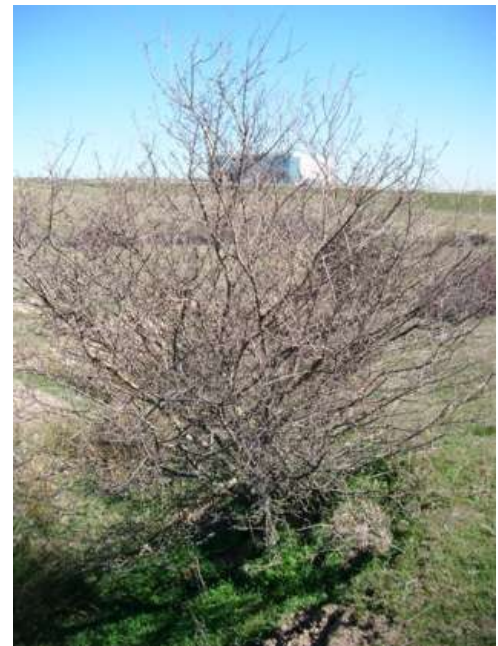
Estado fitosanitario: Bueno
 Madera vista: No Copa terciada: No
 Huecos: No Ramas secas: No
 Inclinación: No Daños estructurales: No

Plagas o enfermedades No

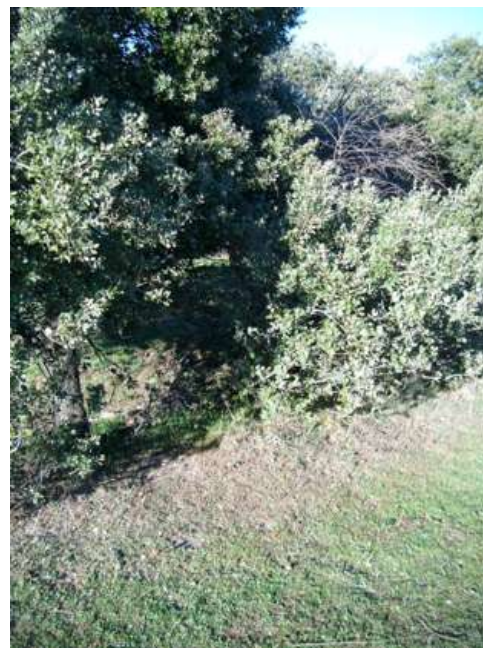
Arbusto

Localización (*): X: 443222
 Y: 4487553
* Localización aproximada, coordenadas UTM (huso 30 N ETRS 1989)

Estado fitosanitario: Bueno

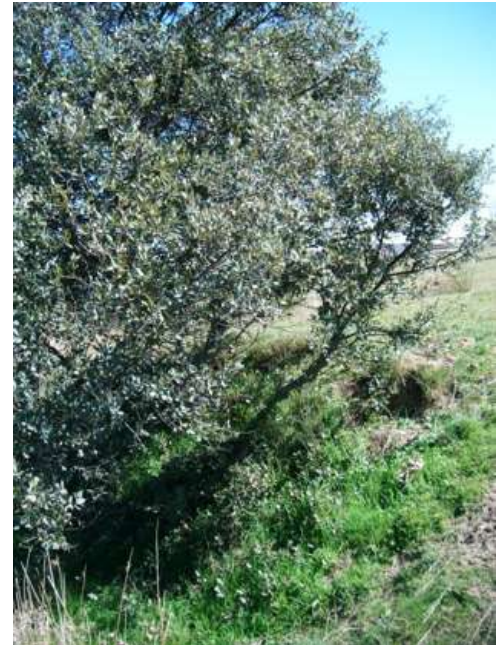
Arbusto

Localización (*):	X: 443412
* Localización aproximada, coordenadas UTM (huso 30 N ETRS 1989)	Y: 4487550

Estado fitosanitario: Bueno

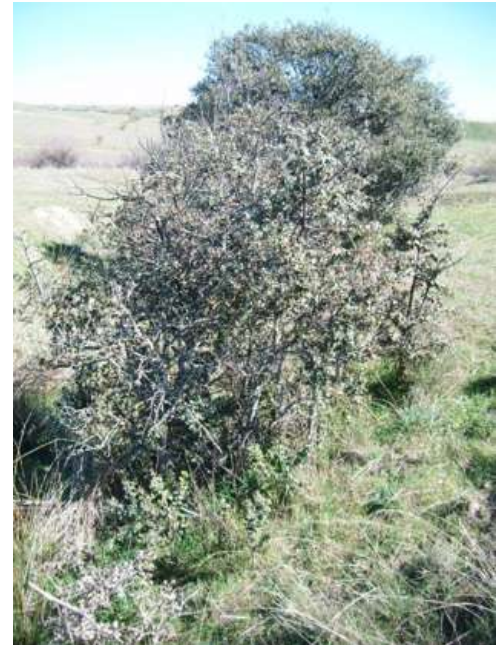
Localización (*):	X: 443406
* Localización aproximada, coordenadas UTM (huso 30 N ETRS 1989)	Y: 4487550

Estado fitosanitario: Bueno

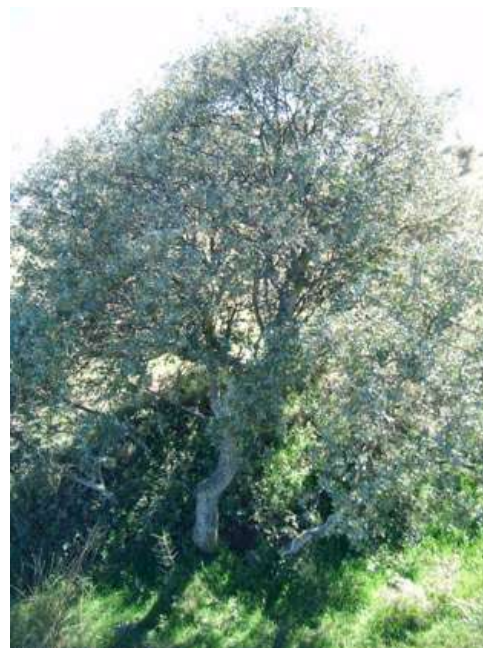
Árbol

Madera vista: No Copa terciada: No
 Huecos: No Ramas secas: No
 Inclinación: No Daños estructurales: No

Plagas o enfermedades No

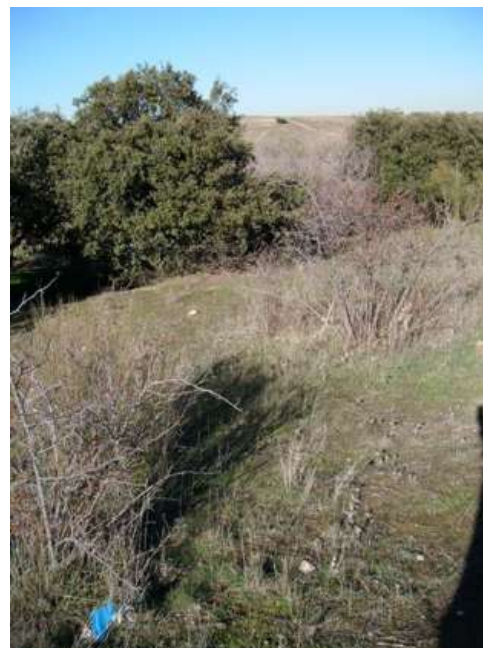
Localización (*): X: 443227
 Y: 4487549
* Localización aproximada, coordenadas UTM (huso 30 N ETRS 1989)

Grado de recubrimiento: 25-50
 Superficie (m²): 22

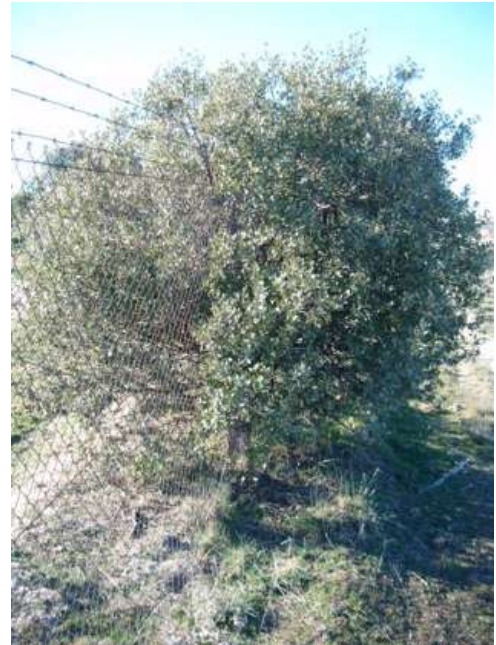
Estado fitosanitario: Bueno
 Madera vista: No Copa terciada: No
 Huecos: No Ramas secas: No
 Inclinación: No Daños estructurales: No

Plagas o enfermedades No

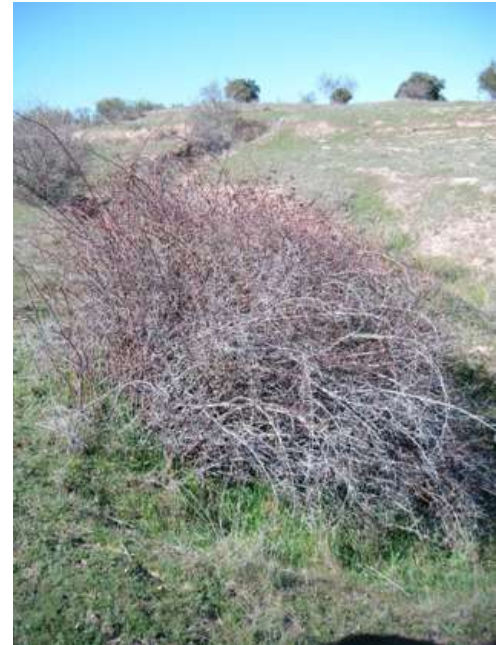
Arbusto

Localización (*): X: 443400
 Y: 4487547
* Localización aproximada, coordenadas UTM (huso 30 N ETRS 1989)

Estado fitosanitario: Bueno

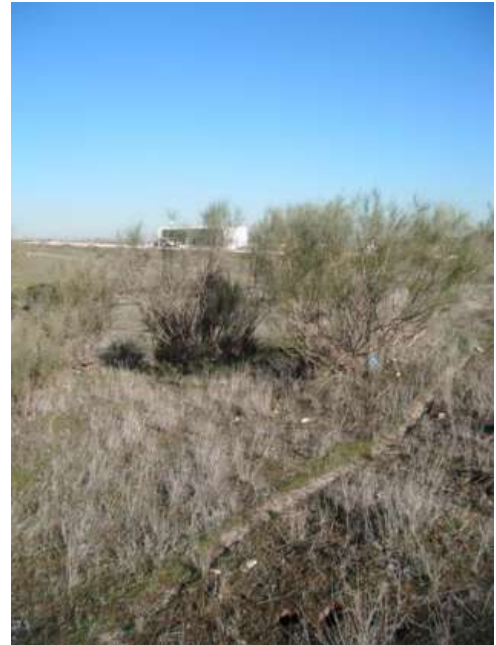
Grado de recubrimiento: 50-75
 Superficie (m²): 273

Estado fitosanitario: Bueno

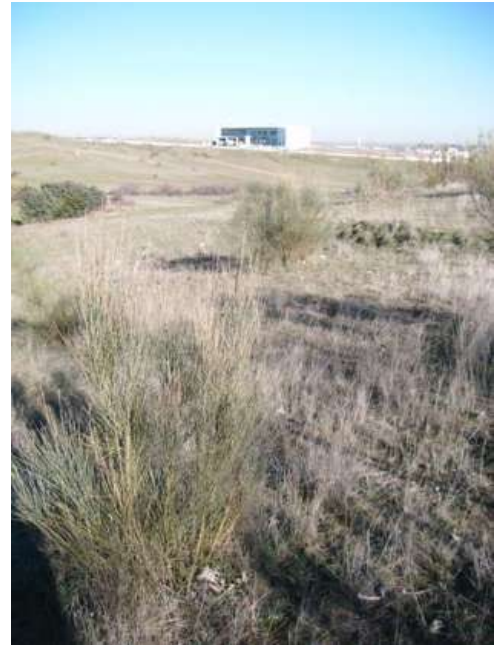
Grado de recubrimiento: 25-50
 Superficie (m²): 180

Estado fitosanitario: Bueno

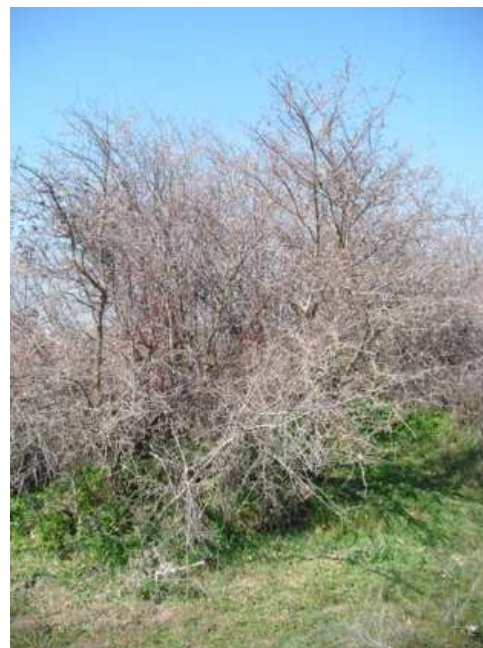
Estado fitosanitario: Bueno
 Madera vista: No Copa terciada: No
 Huecos: No Ramas secas: No
 Inclinación: No Daños estructurales: No

Plagas o enfermedades No
