ANEXO VIII.- ESTUDIO DEL ARBOLADO 5

PLAN PARCIAL DEL SECTOR S-1 DEL PLAN GENERAL DE ALCOBENDAS

FICHAS DEL INVENTARIO DE PIES ARBÓREOS Y ARBUSTIVOS

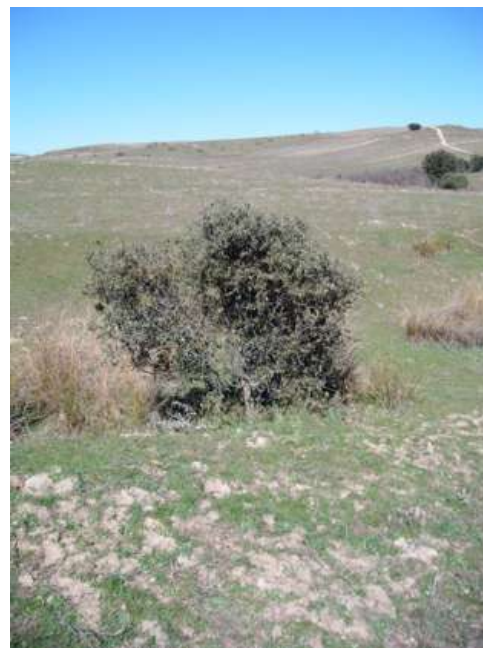
Estado fitosanitario: Bueno

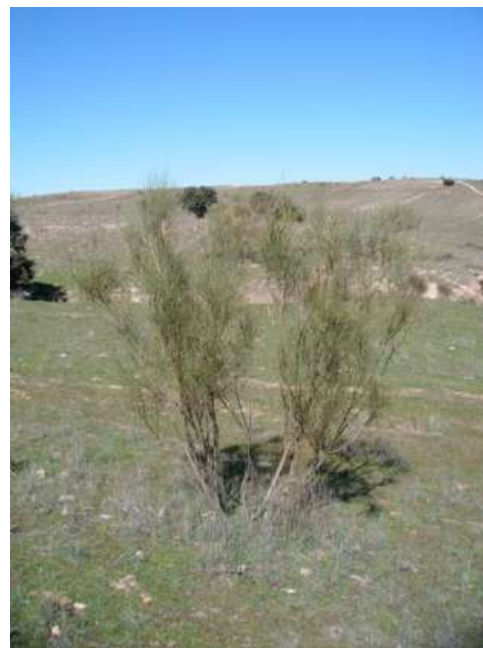
Estado fitosanitario: Bueno

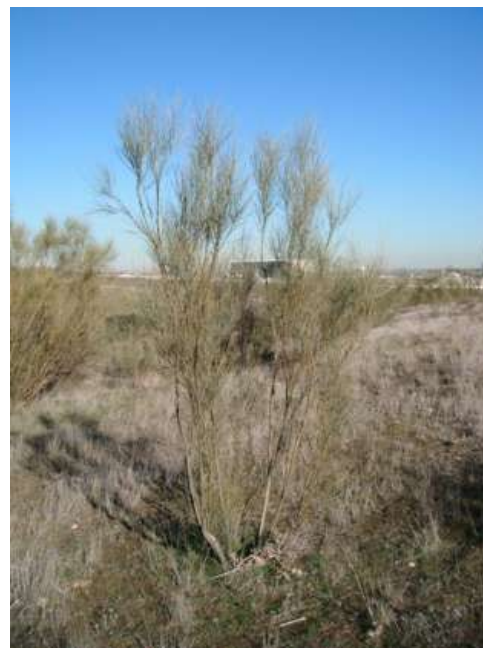
Estado fitosanitario: Bueno

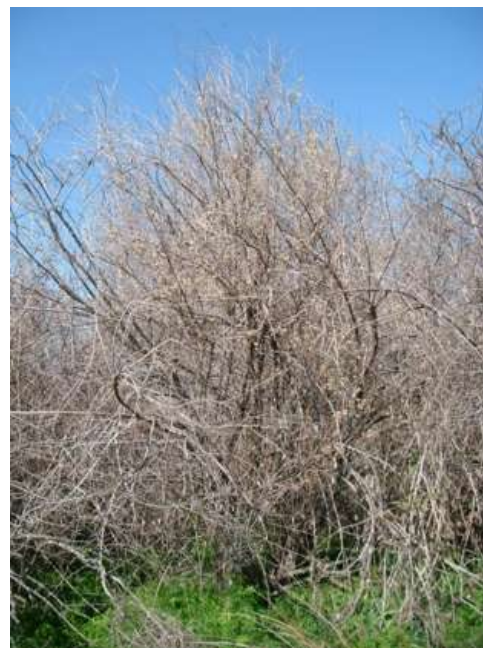
Estado fitosanitario: Bueno
 Madera vista: No Copa terciada: No
 Huecos: No Ramas secas: No
 Inclinación: No Daños estructurales: No

Plagas o enfermedades No

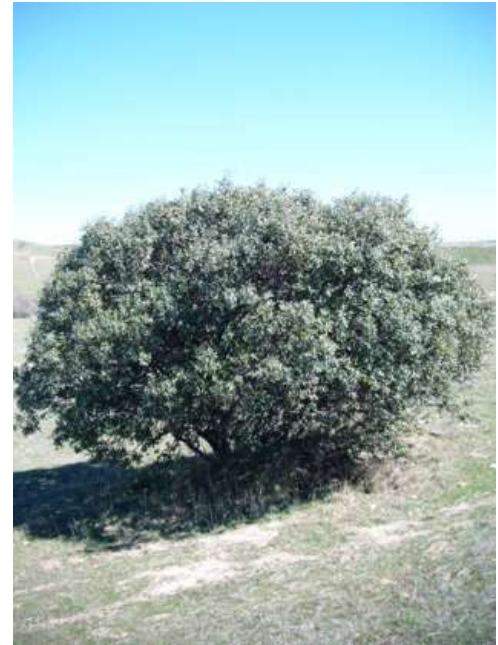
Estado fitosanitario: Bueno

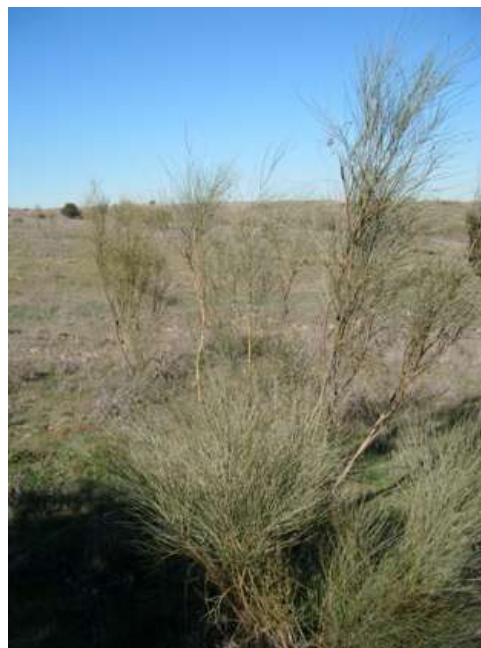
Grado de recubrimiento: 0-25
 Superficie (m²): 39

Estado fitosanitario: Bueno

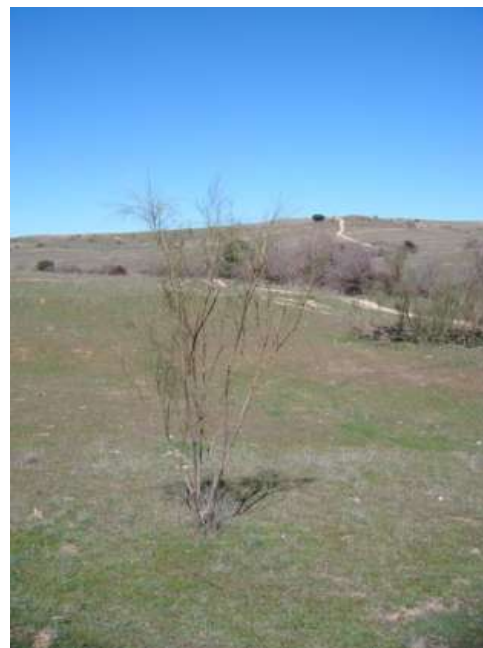
Grado de recubrimiento: 25-50

Superficie (m²): 84

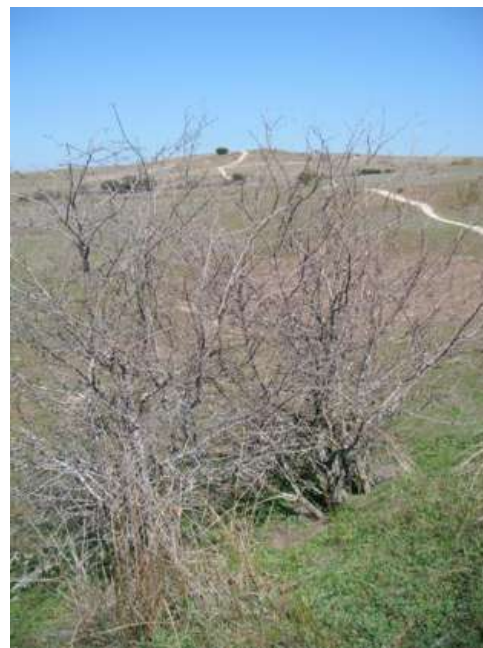
Localización (*): X: 443525
 Y: 4487535
* Localización aproximada, coordenadas UTM (huso 30 N ETRS 1989)

Estado fitosanitario: Bueno

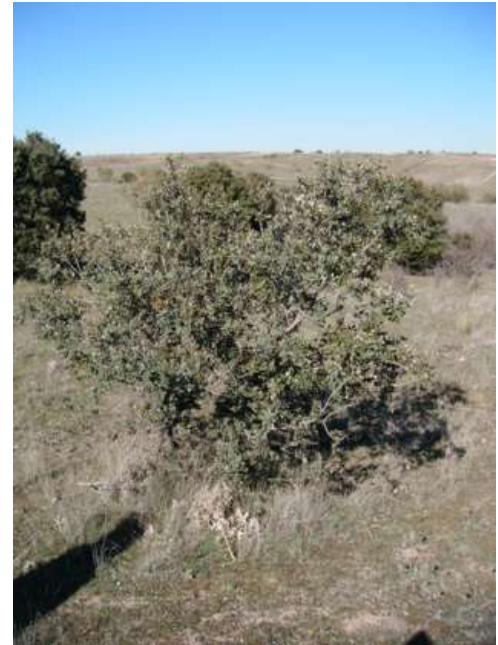
Localización (*):	X: 443216
* Localización aproximada, coordenadas UTM (huso 30 N ETRS 1989)	Y: 4487535

Estado fitosanitario: Bueno

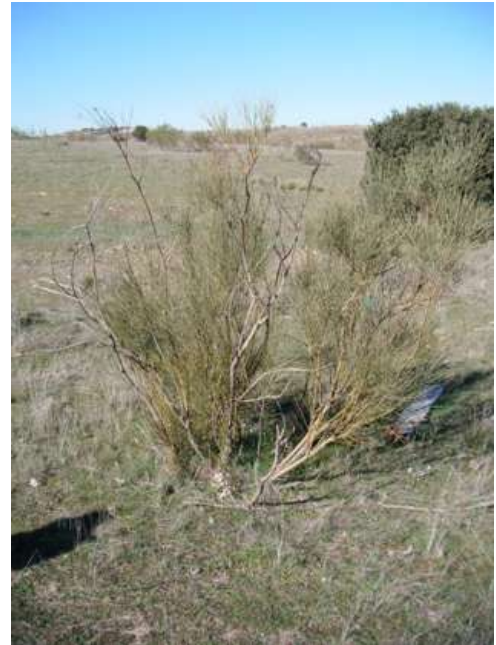
Localización (*): X: 443204
 Y: 4487534
* Localización aproximada, coordenadas UTM (huso 30 N ETRS 1989)

Estado fitosanitario: Bueno

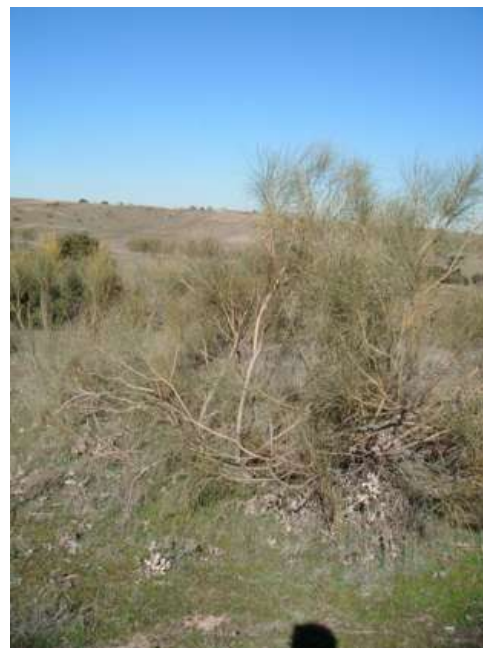
Grado de recubrimiento: 75-100

Superficie (m²): 38

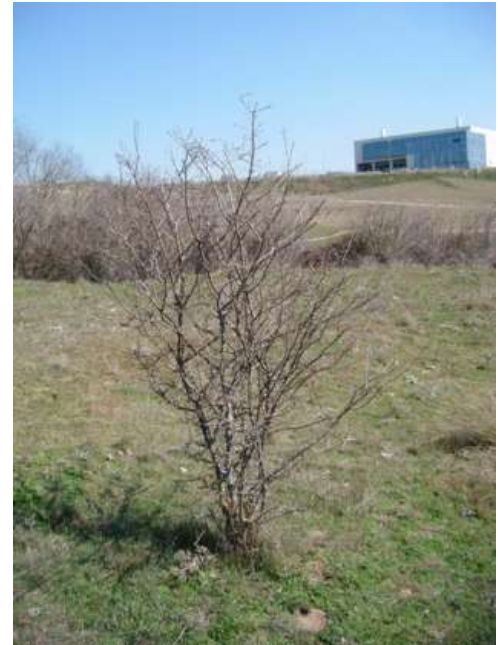
Localización (*):	X: 443492
* Localización aproximada, coordenadas UTM (huso 30 N ETRS 1989)	Y: 4487532

Estado fitosanitario: Bueno

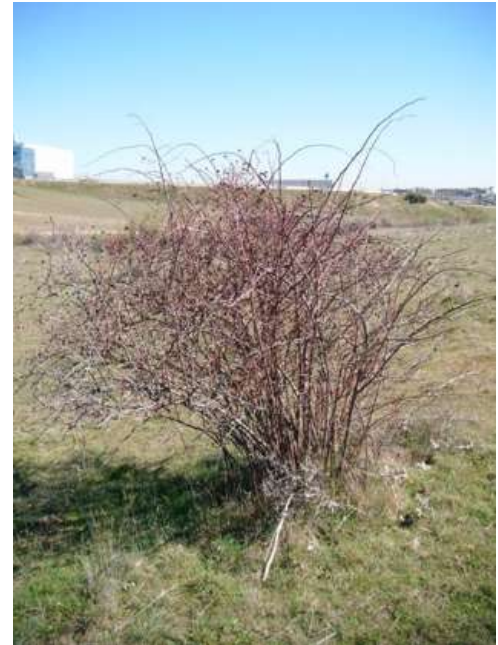
Localización (*): X: 443410
 Y: 4487530
* Localización aproximada, coordenadas UTM (huso 30 N ETRS 1989)

Estado fitosanitario: Bueno

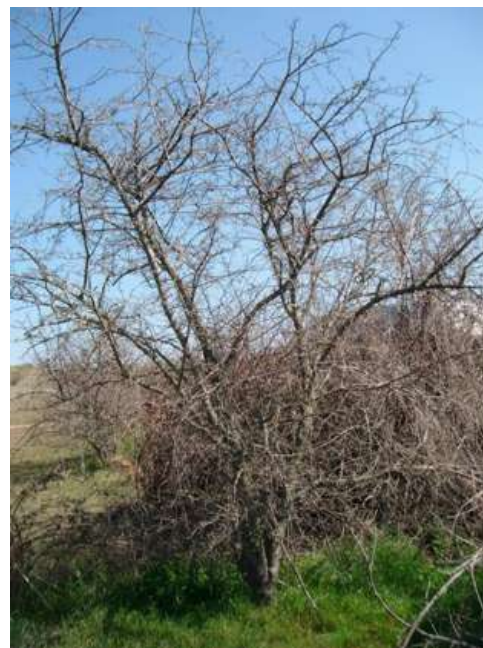
Estado fitosanitario: Bueno
 Madera vista: No Copa terciada: No
 Huecos: No Ramas secas: No
 Inclinación: No Daños estructurales: No

Plagas o enfermedades No

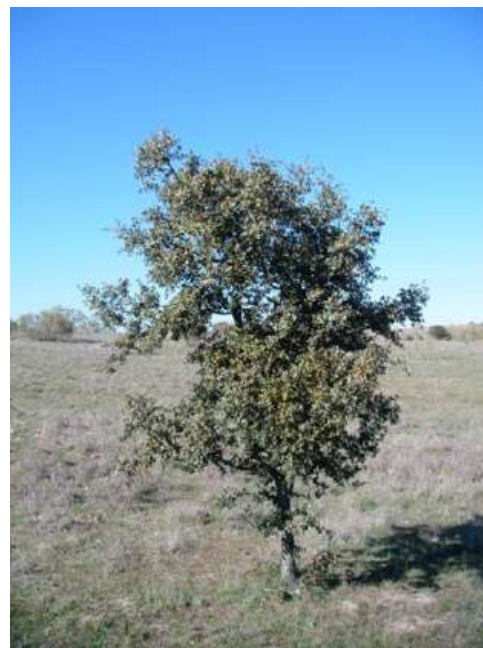
Estado fitosanitario: Bueno
 Madera vista: No Copa terciada: No
 Huecos: No Ramas secas: No
 Inclinación: No Daños estructurales: No

Plagas o enfermedades No

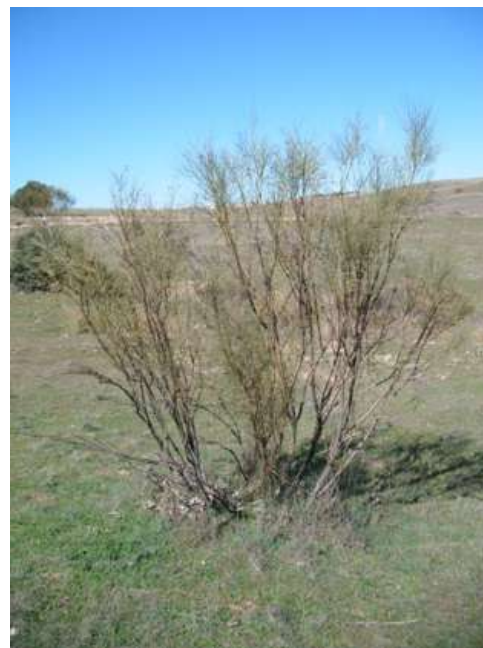
Localización (*): X: 443430
 Y: 4487529
* Localización aproximada, coordenadas UTM (huso 30 N ETRS 1989)

Estado fitosanitario: Bueno

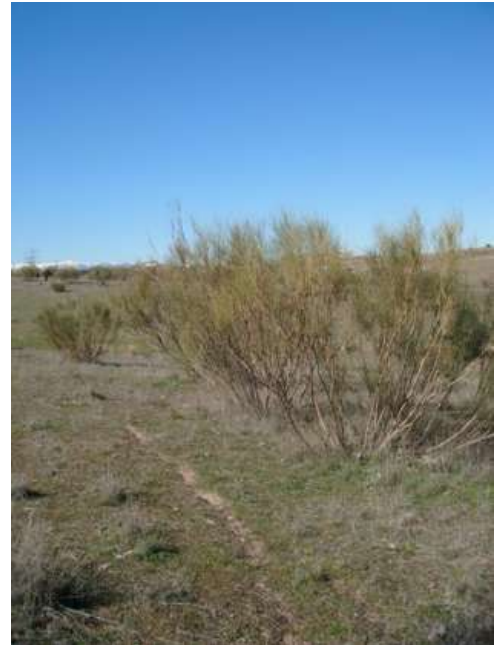
Plano de situación ficha 3471

Grado de recubrimiento: 50-75
 Superficie (m²): 374

Estado fitosanitario: Bueno

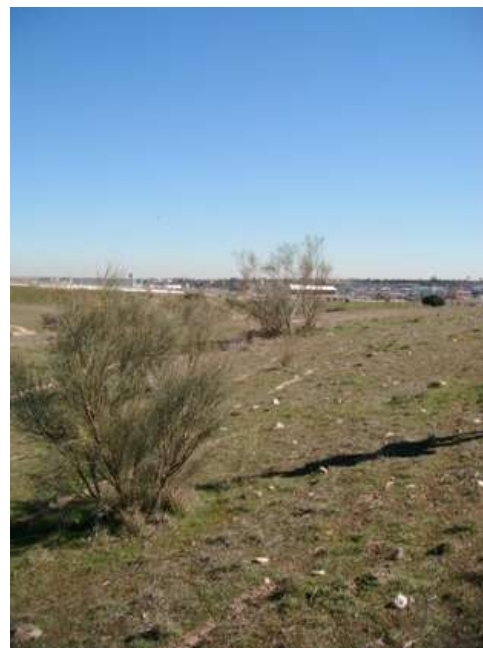
Grado de recubrimiento: 25-50

Superficie (m²): 67

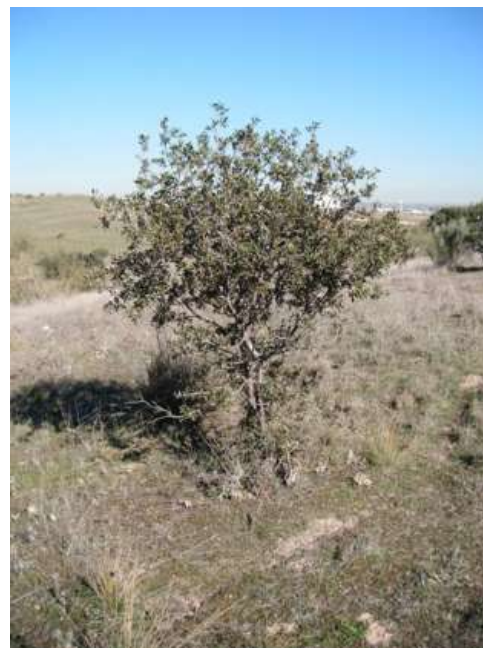
Localización (*): X: 443227
 Y: 4487526
* Localización aproximada, coordenadas UTM (huso 30 N ETRS 1989)

Estado fitosanitario: Bueno

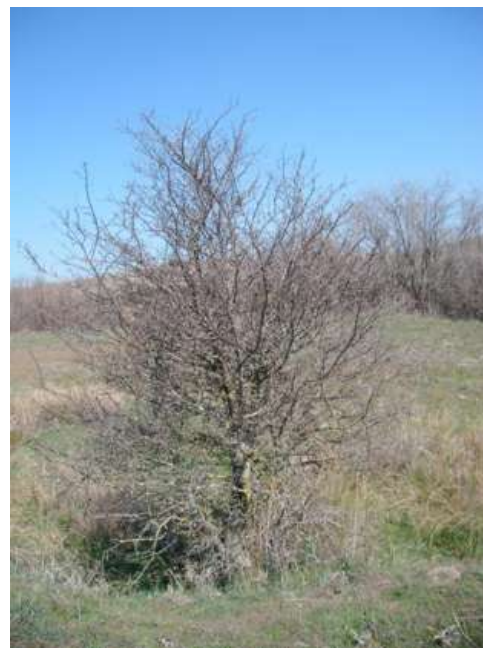
Estado fitosanitario: Bueno
 Madera vista: No Copa terciada: No
 Huecos: No Ramas secas: No
 Inclinación: No Daños estructurales: No

Plagas o enfermedades No

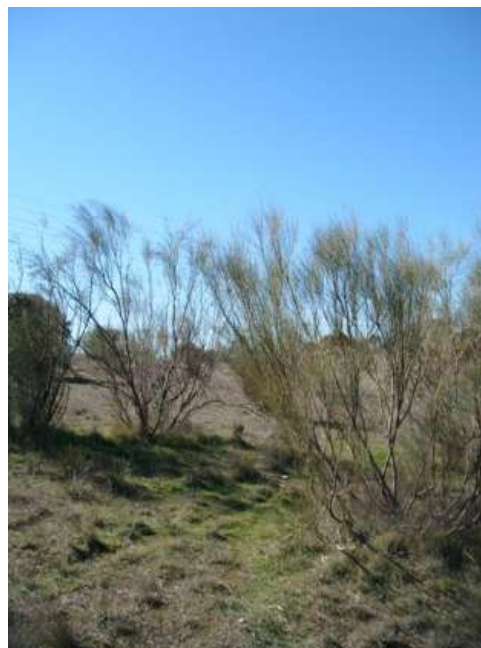
Grado de recubrimiento: 50-75
 Superficie (m²): 142

Estado fitosanitario: Bueno

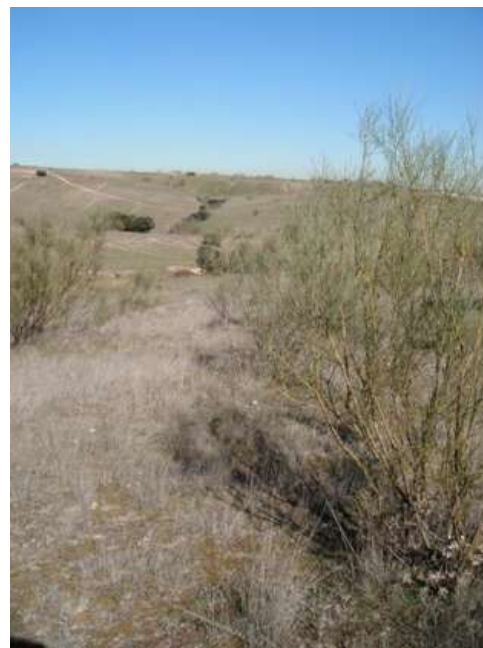
Grado de recubrimiento: 50-75

Superficie (m²): 144

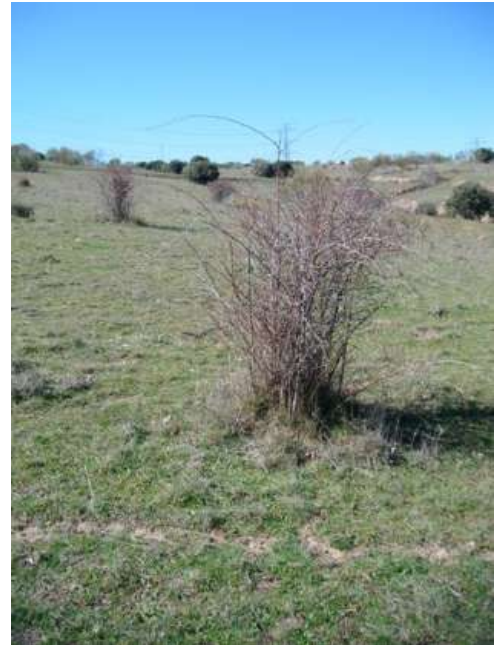
Grado de recubrimiento: 0-25
 Superficie (m²): 173

Estado fitosanitario: Bueno

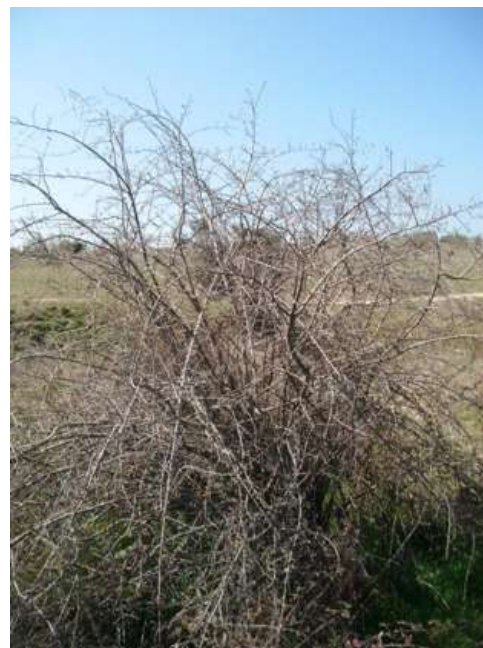
Localización (*): X: 443510
 Y: 4487521
* Localización aproximada, coordenadas UTM (huso 30 N ETRS 1989)

Estado fitosanitario: Bueno

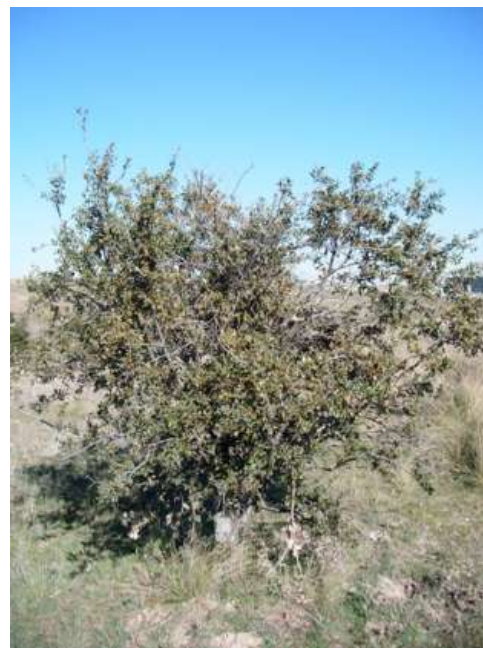
Madera vista: No Copa terciada: No
 Huecos: No Ramas secas: No
 Inclinación: No Daños estructurales: No

Plagas o enfermedades No

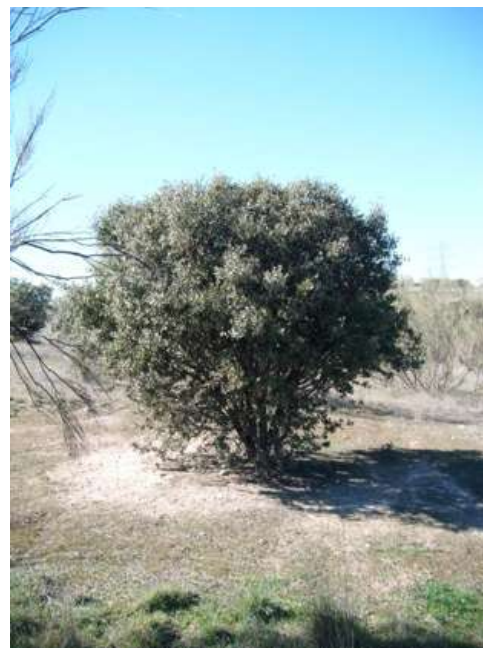
Localización (*): X: 443265
 Y: 4487519
* Localización aproximada, coordenadas UTM (huso 30 N ETRS 1989)

Estado fitosanitario: Bueno

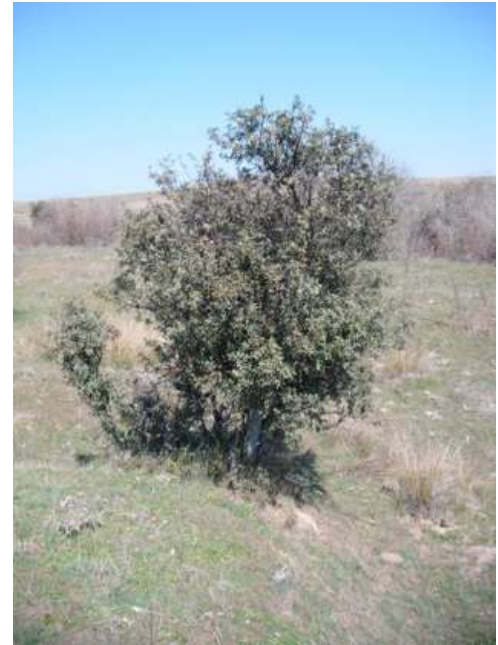
Localización (*):	X: 443498
* Localización aproximada, coordenadas UTM (huso 30 N ETRS 1989)	Y: 4487517

Estado fitosanitario: Bueno

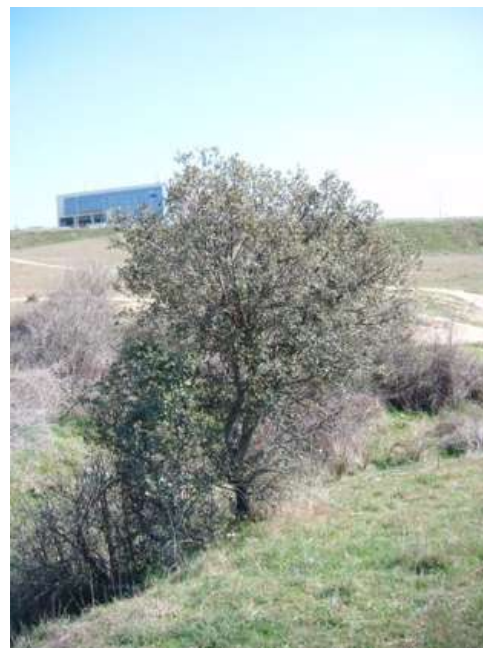
Estado fitosanitario: Bueno
 Madera vista: No Copa terciada: No
 Huecos: No Ramas secas: No
 Inclinación: No Daños estructurales: No

Plagas o enfermedades No

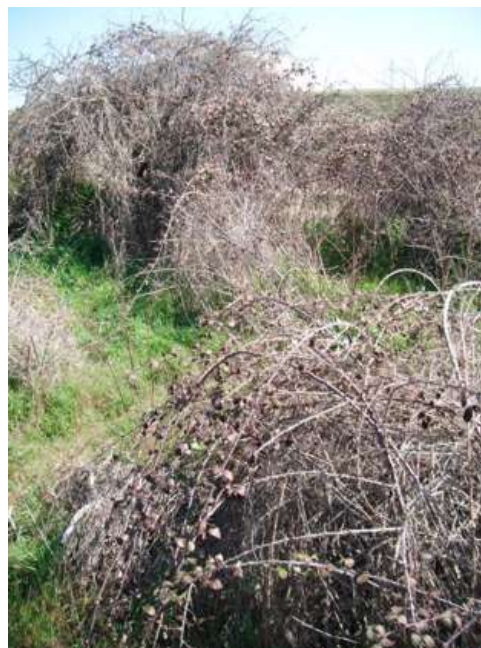
Localización (*): X: 443516
 Y: 4487506
* Localización aproximada, coordenadas UTM (huso 30 N ETRS 1989)

Grado de recubrimiento: 75-100
 Superficie (m²): 114

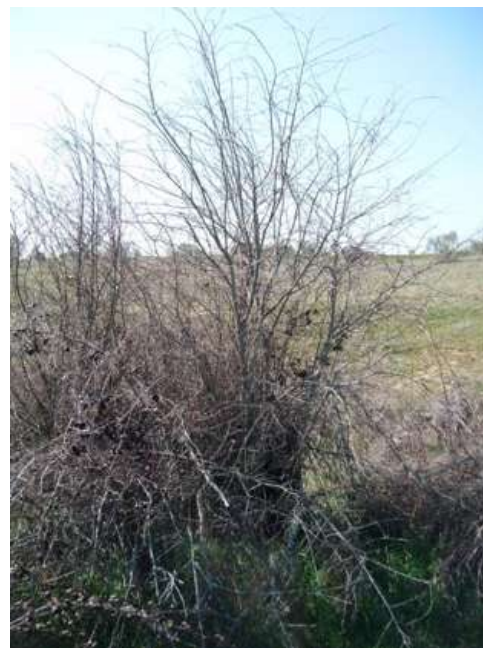
Localización (*): X: 443516
 Y: 4487506
* Localización aproximada, coordenadas UTM (huso 30 N ETRS 1989)

Grado de recubrimiento: 75-100
 Superficie (m²): 22

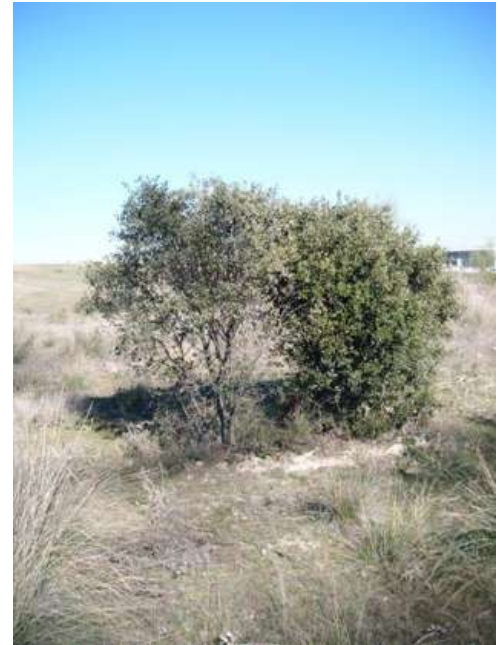
Localización (*): X: 443207
 Y: 4487501
* Localización aproximada, coordenadas UTM (huso 30 N ETRS 1989)

Estado fitosanitario: Bueno

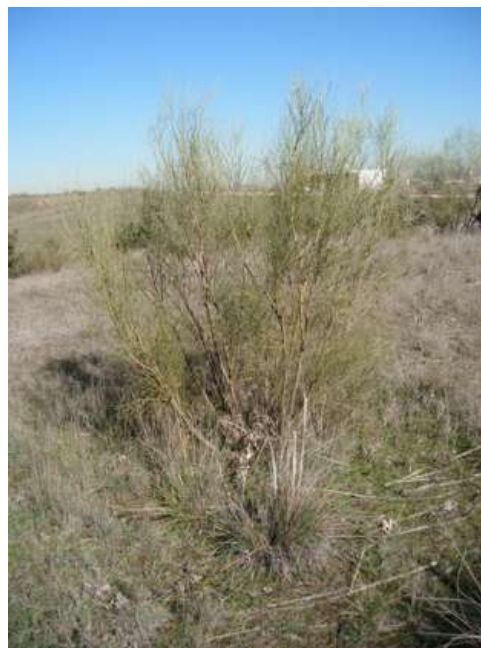
Grado de recubrimiento: 0-25

Superficie (m²): 476

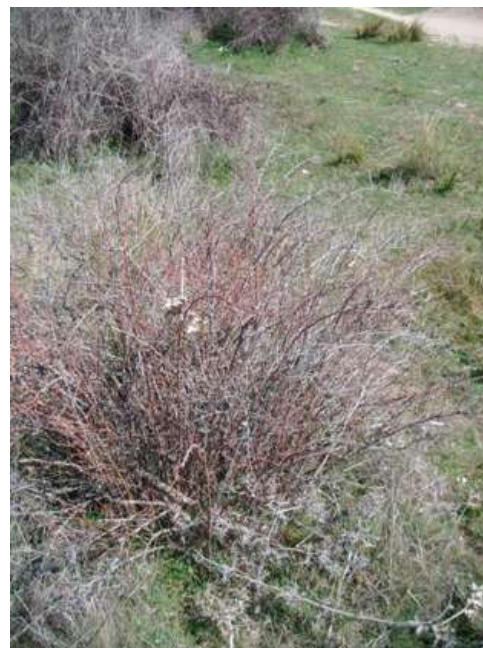
Localización (*): X: 443511
 Y: 4487499
* Localización aproximada, coordenadas UTM (huso 30 N ETRS 1989)

Estado fitosanitario: Bueno

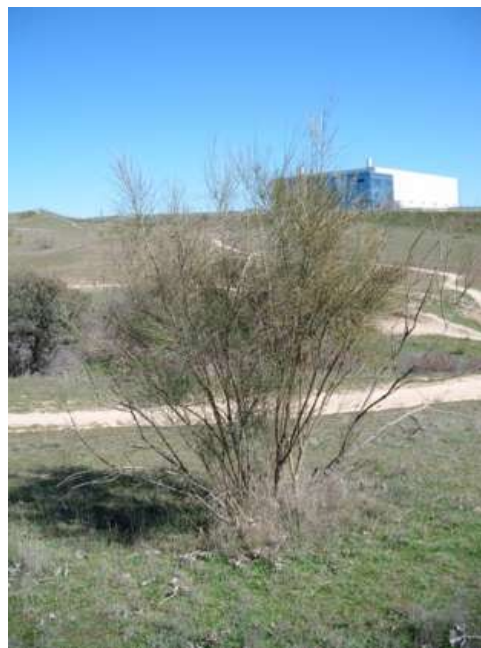
Localización (*): X: 443492
 Y: 4487499
* Localización aproximada, coordenadas UTM (huso 30 N ETRS 1989)

Estado fitosanitario: Bueno

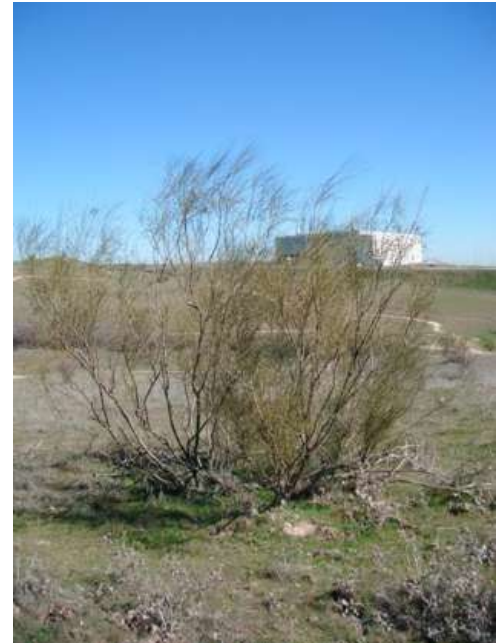
Localización (*): X: 443426
 Y: 4487498
* Localización aproximada, coordenadas UTM (huso 30 N ETRS 1989)

Estado fitosanitario: Bueno

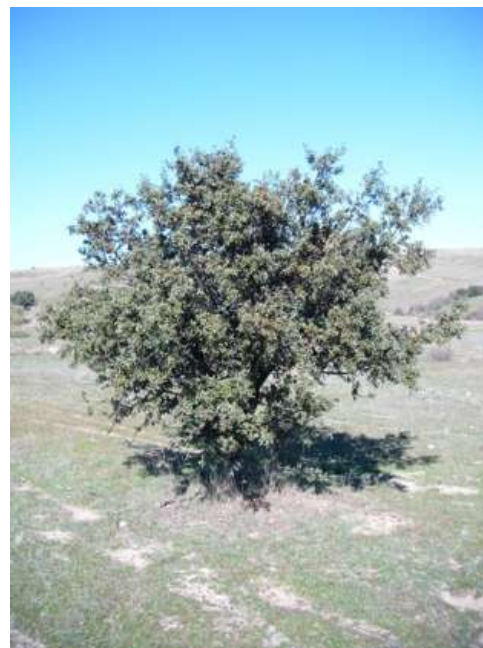
Madera vista: No Copa terciada: No
 Huecos: No Ramas secas: No
 Inclinación: No Daños estructurales: No

Plagas o enfermedades No

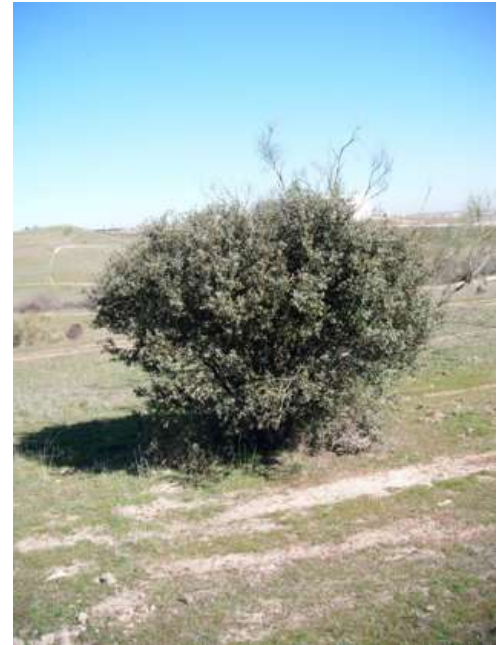
Localización (*): X: 443348
 Y: 4487495
* Localización aproximada, coordenadas UTM (huso 30 N ETRS 1989)

Estado fitosanitario: Bueno

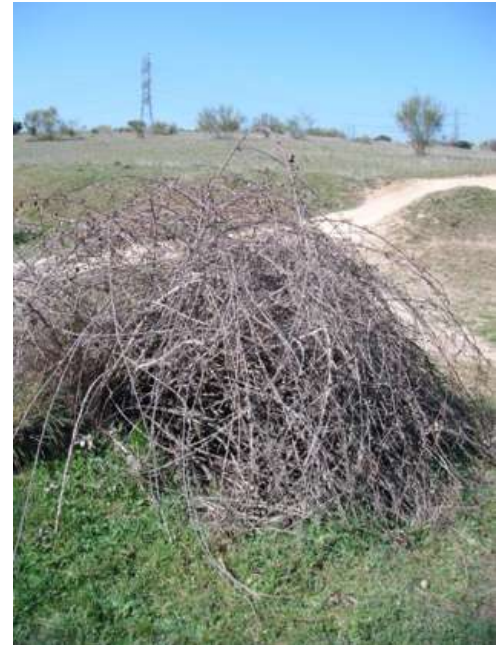
Localización (*):	X: 443519
* Localización aproximada, coordenadas UTM (huso 30 N ETRS 1989)	Y: 4487489

Estado fitosanitario: Bueno

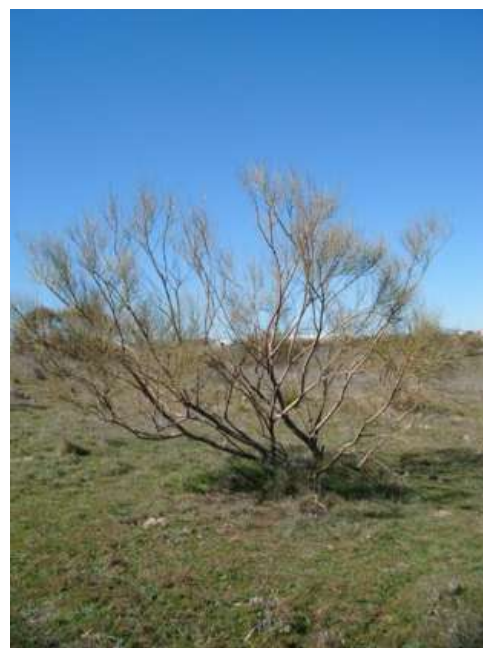
Grado de recubrimiento: 0-25
 Superficie (m²): 672

Estado fitosanitario: Bueno

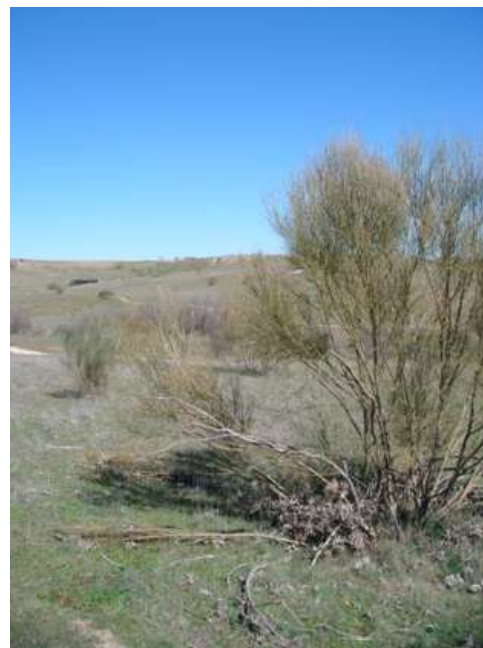
Localización (*): X: 443457
 Y: 4487488
* Localización aproximada, coordenadas UTM (huso 30 N ETRS 1989)

Grado de recubrimiento: 0-25
 Superficie (m²): 364

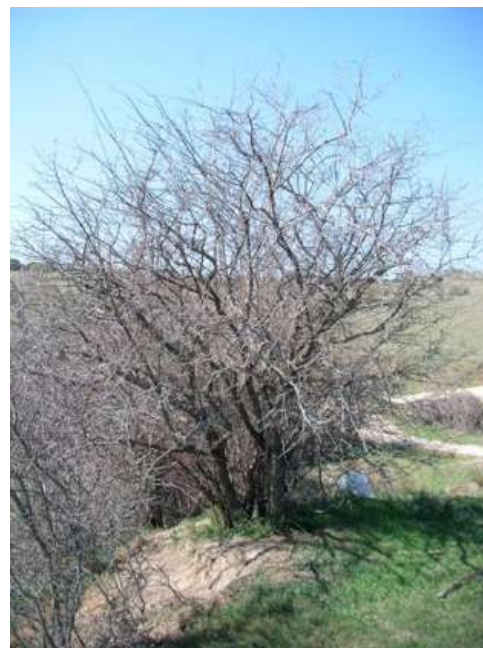
Madera vista: No Copa terciada: No
 Huecos: No Ramas secas: Si
 Inclinación: No Daños estructurales: No

Plagas o enfermedades No

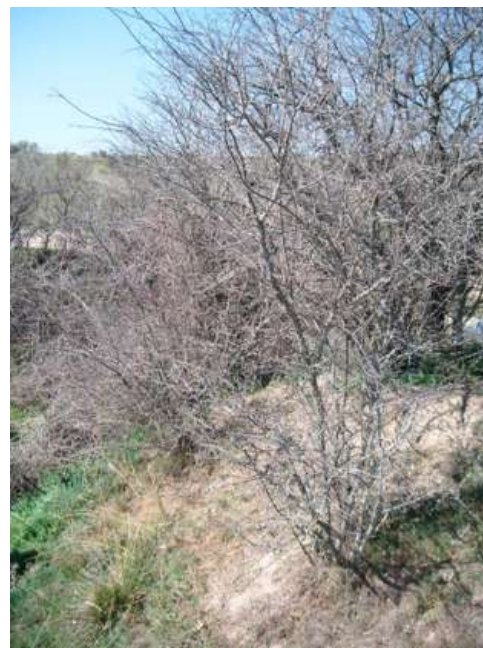
Grado de recubrimiento: 75-100
 Superficie (m²): 17

Estado fitosanitario: Bueno

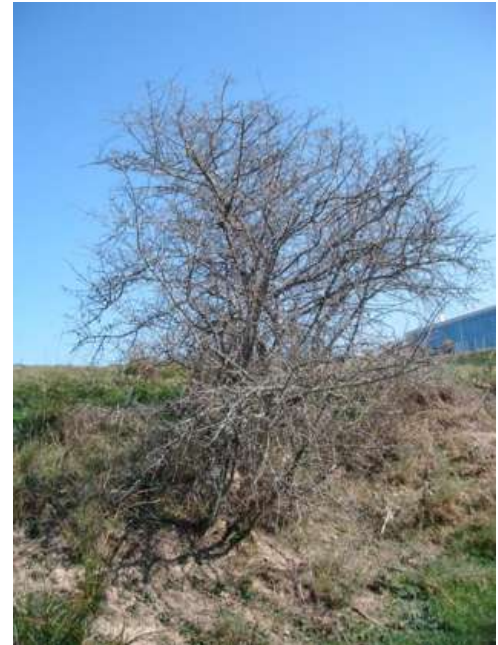
Localización (*):	X: 443556
* Localización aproximada, coordenadas UTM (huso 30 N ETRS 1989)	Y: 4487485

Estado fitosanitario: Bueno

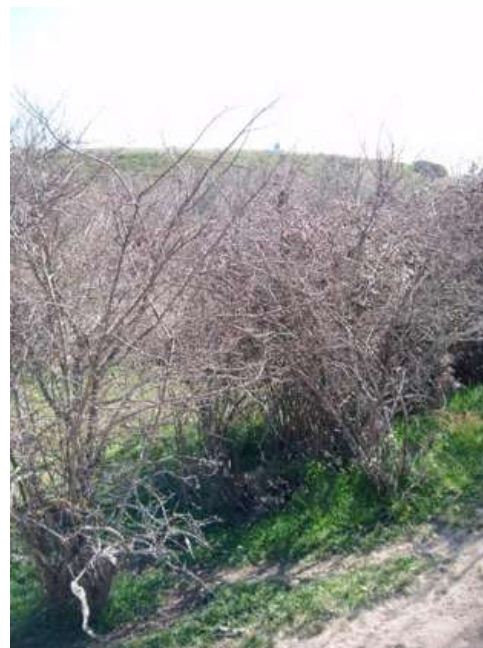
Especies acompañantes: *Rubus ulmifolius*

Estado fitosanitario: Bueno

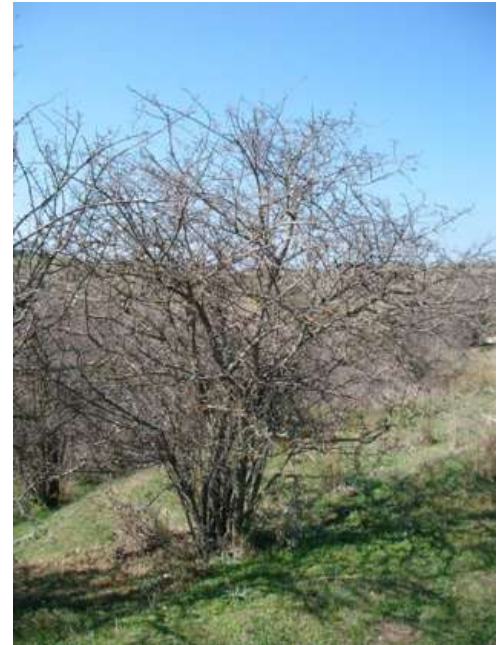
Localización (*): X: 443569
 Y: 4487484
* Localización aproximada, coordenadas UTM (huso 30 N ETRS 1989)

Estado fitosanitario: Bueno

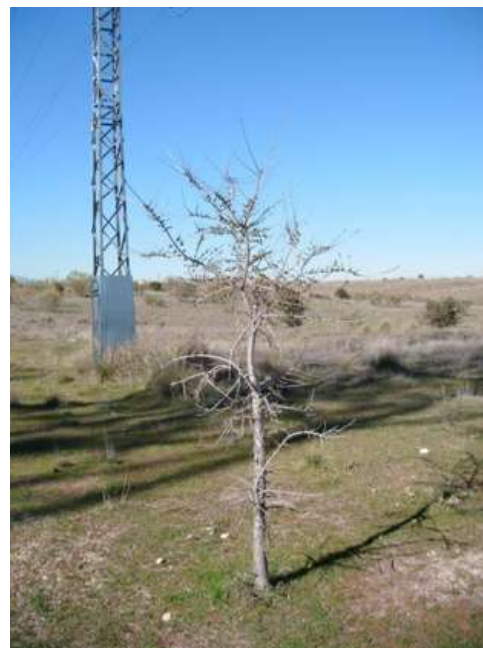
Madera vista:	Si	Copa terciada:	No
Huecos:	No	Ramas secas:	No
Inclinación:	No	Daños estructurales:	No

Edad relativa: Joven

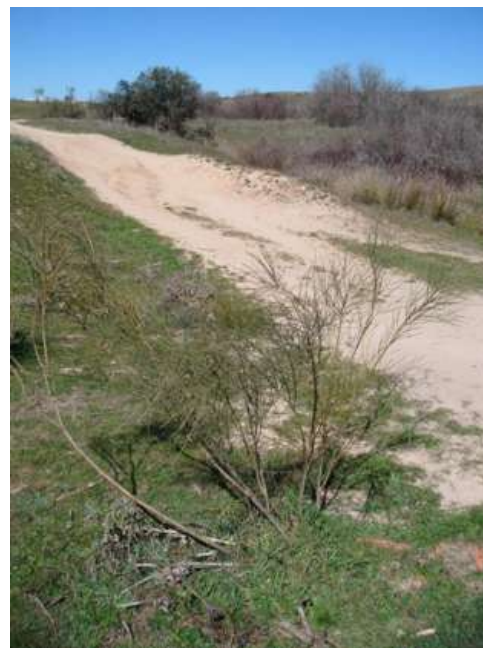
Estado fitosanitario: Bueno

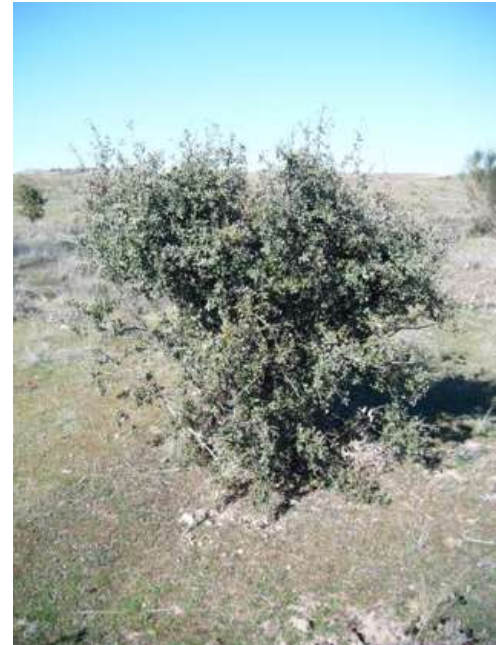
Estado fitosanitario: Bueno

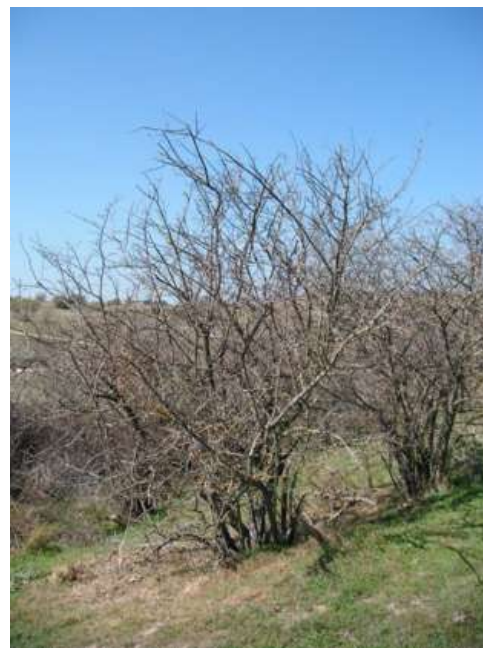
Estado fitosanitario: Bueno

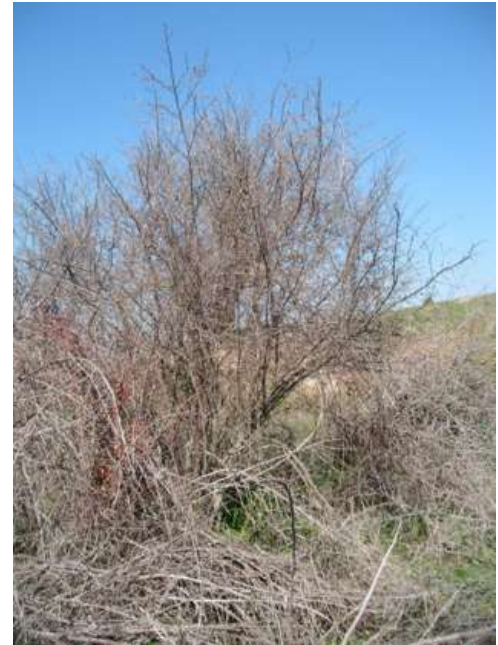
Estado fitosanitario: Bueno

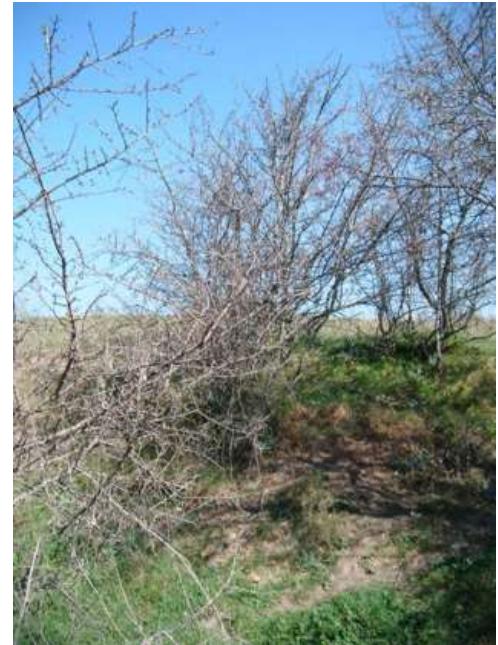
Estado fitosanitario: Bueno

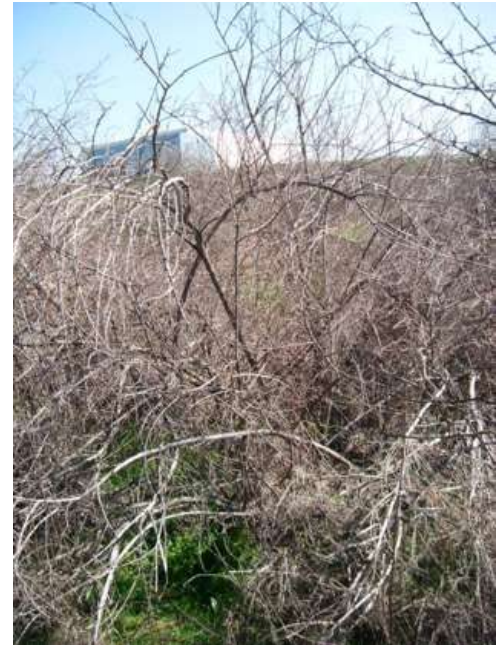
Estado fitosanitario: Bueno

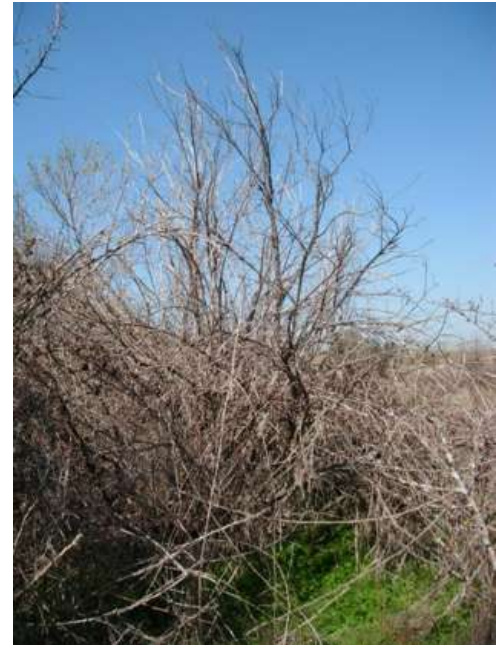
Madera vista: No Copa terciada: No
 Huecos: No Ramas secas: Si
 Inclinación: No Daños estructurales: No

Plagas o enfermedades No

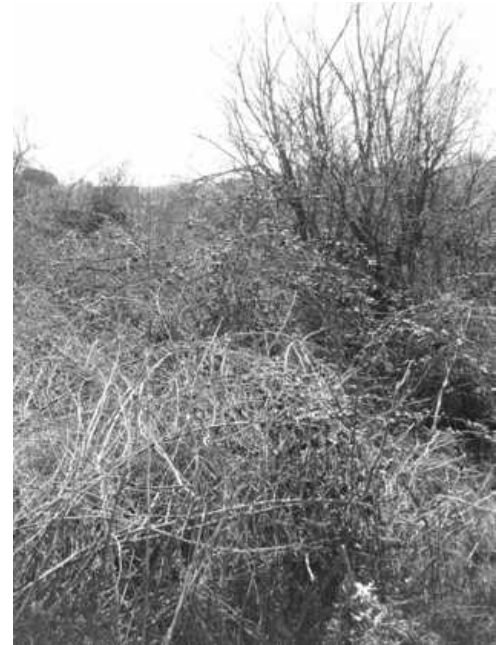
Estado fitosanitario: Bueno

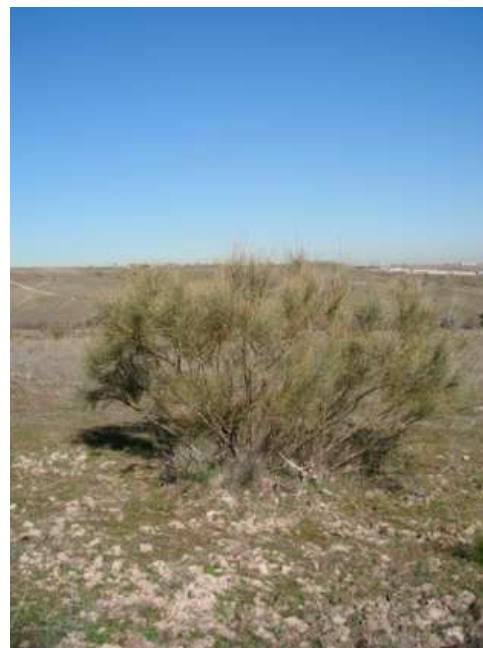
Superficie (m²): 684

Estado fitosanitario: Bueno

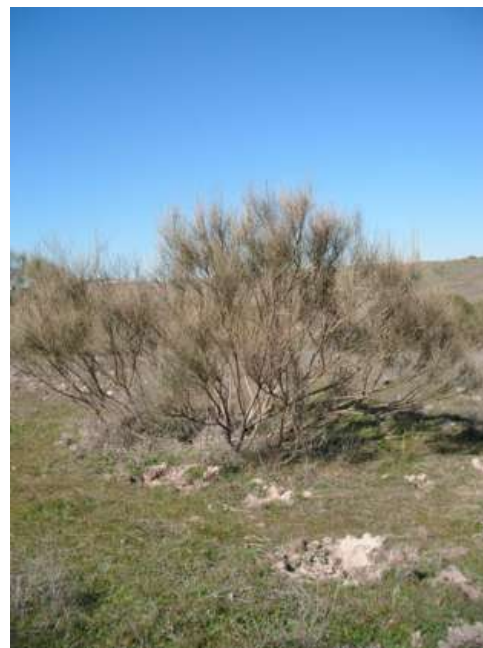
Grado de recubrimiento: 25-50

Superficie (m²): 2031

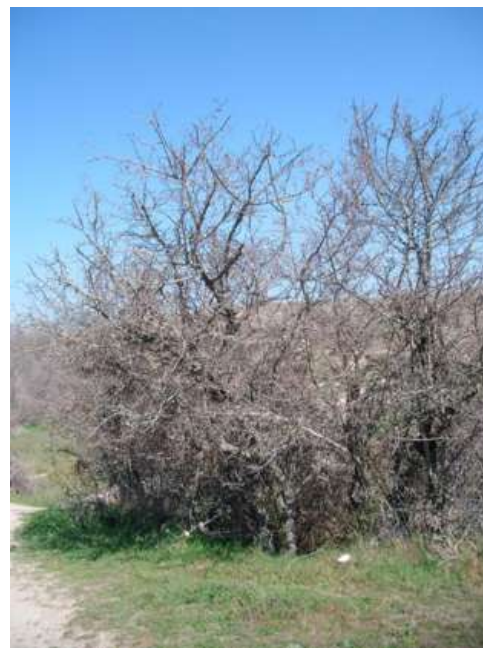
Estado fitosanitario: Bueno
 Madera vista: No Copa terciada: No
 Huecos: No Ramas secas: No
 Inclinación: No Daños estructurales: No

Plagas o enfermedades No

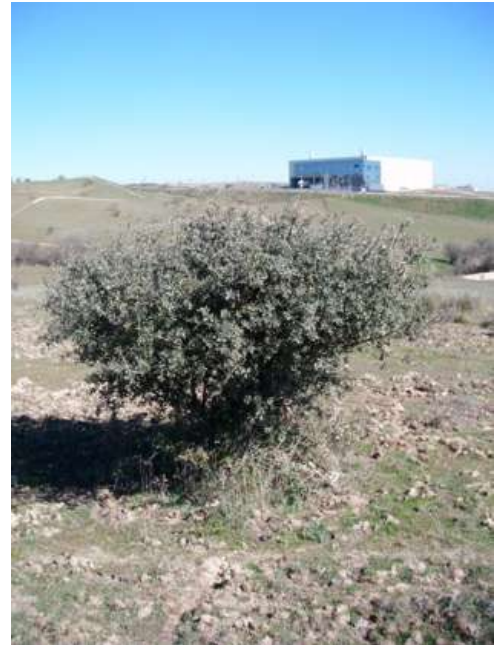
Edad relativa: Joven

Estado fitosanitario: Bueno
 Madera vista: No Copa terciada: No
 Huecos: No Ramas secas: No
 Inclinación: No Daños estructurales: No
 Plagas o enfermedades: No

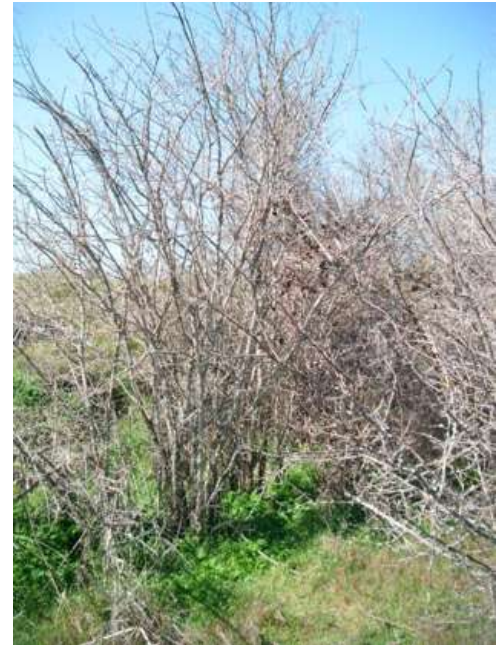
Localización (*): X: 443534
 Y: 4487477
* Localización aproximada, coordenadas UTM (huso 30 N ETRS 1989)

Estado fitosanitario: Bueno

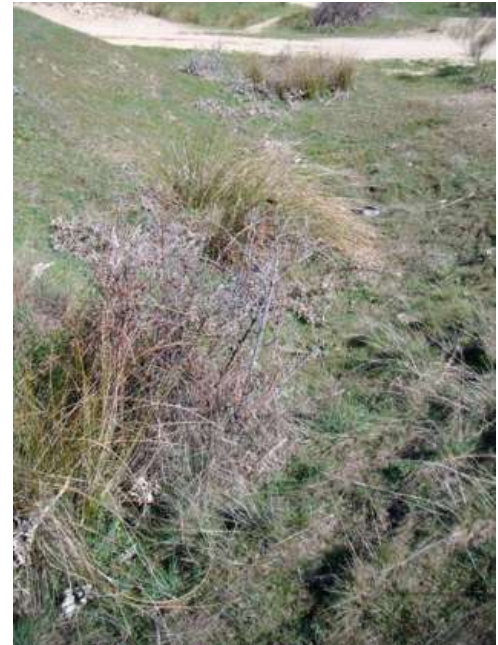
Localización (*): X: 443502
 Y: 4487477
* Localización aproximada, coordenadas UTM (huso 30 N ETRS 1989)

Estado fitosanitario: Bueno

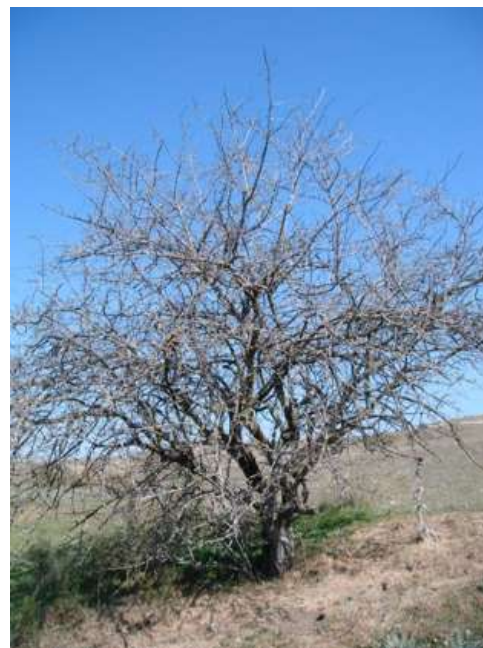
Estado fitosanitario: Regular
 Madera vista: No Copa terciada: No
 Huecos: No Ramas secas: No
 Inclinación: No Daños estructurales: No

Plagas o enfermedades No

Observaciones: Presencia de madrigueras

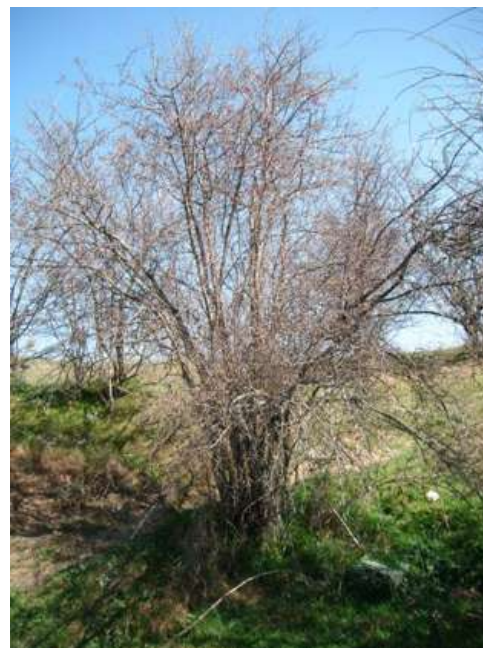
Estado fitosanitario: Bueno
 Madera vista: No Copa terciada: No
 Huecos: No Ramas secas: No
 Inclinación: No Daños estructurales: No

Plagas o enfermedades No

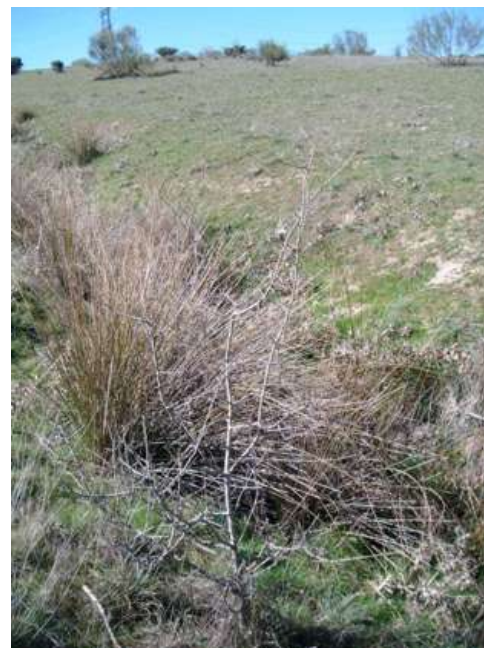
Localización (*): X: 443498
 Y: 4487476
* Localización aproximada, coordenadas UTM (huso 30 N ETRS 1989)

Estado fitosanitario: Bueno

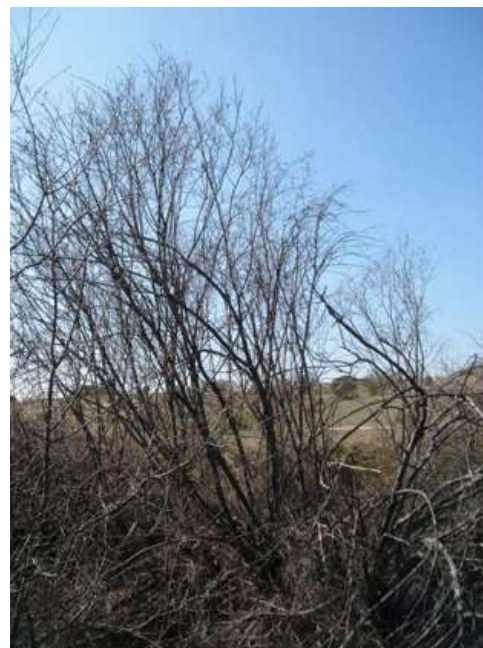
Estado fitosanitario: Regular
 Madera vista: No Copa terciada: No
 Huecos: No Ramas secas: Si
 Inclinación: No Daños estructurales: No

Plagas o enfermedades No

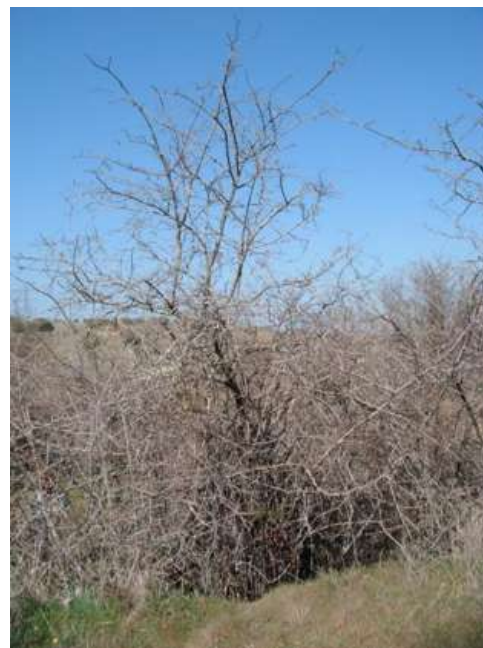
Estado fitosanitario: Bueno
 Madera vista: No Copa terciada: No
 Huecos: No Ramas secas: No
 Inclinación: 30° Daños estructurales: No

Plagas o enfermedades No

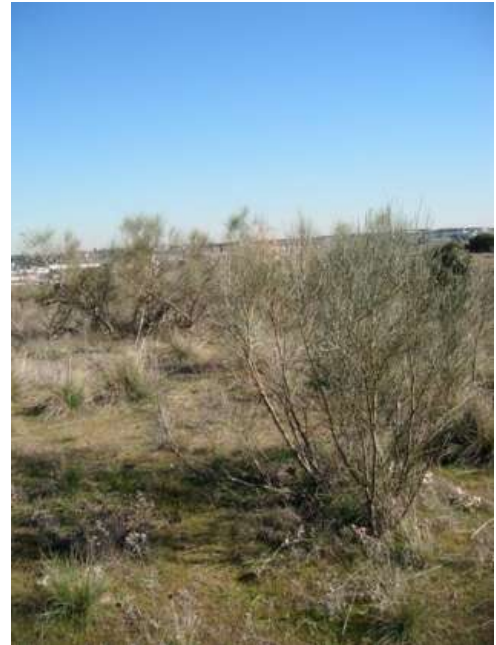
Grado de recubrimiento: 25-50
 Superficie (m²): 354

Estado fitosanitario: Bueno

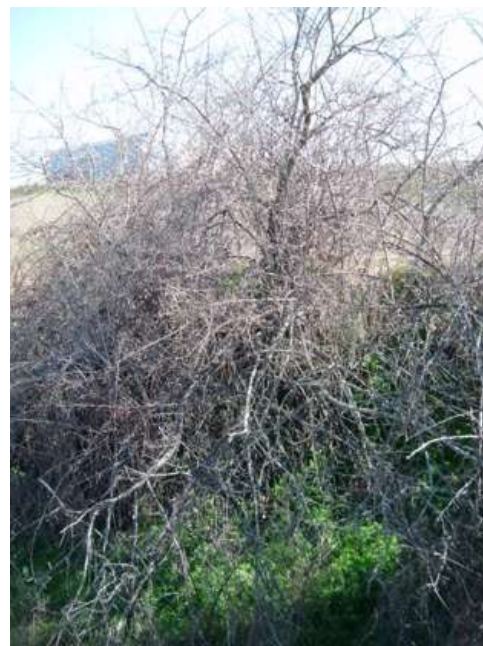
Estado fitosanitario: Bueno

Observaciones: Presencia de basura abundante
