ANEXO VIII.- ESTUDIO DEL ARBOLADO 5

PLAN PARCIAL DEL SECTOR S-1 DEL PLAN GENERAL DE ALCOBENDAS

FICHAS DEL INVENTARIO DE PIES ARBÓREOS Y ARBUSTIVOS

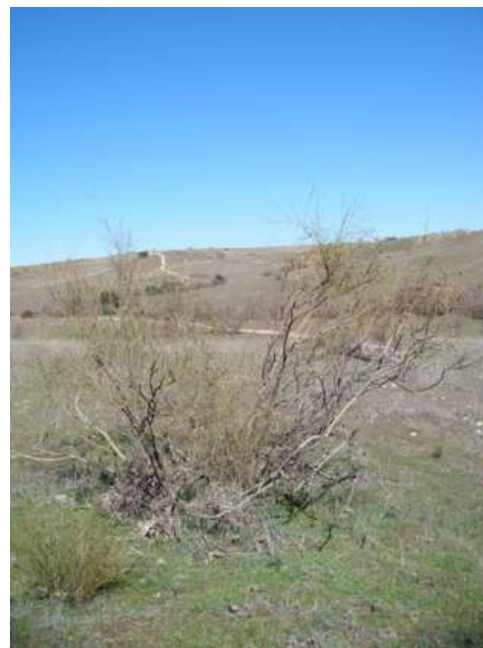
Estado fitosanitario: Bueno

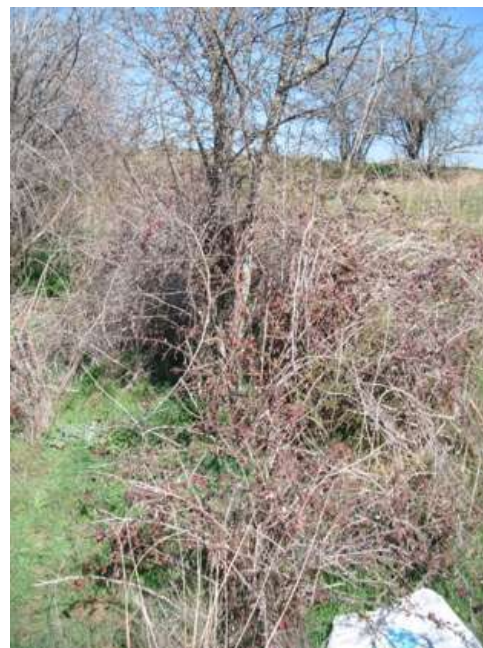
Grado de recubrimiento: 75-100
 Superficie (m²): 52

Observaciones: Presencia de madrigueras y nido en las ramas

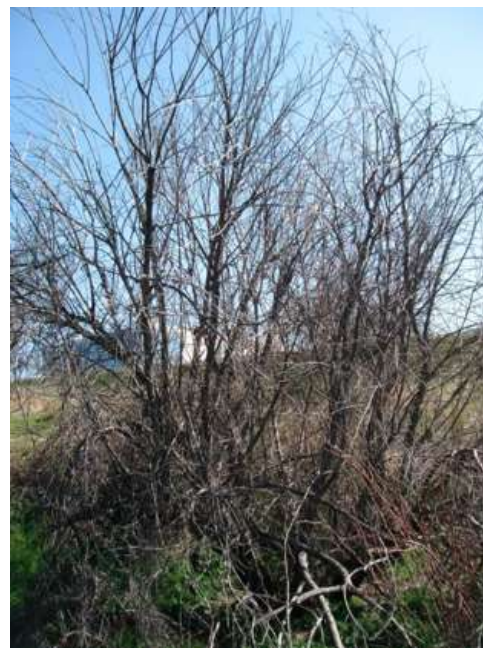
Estado fitosanitario: Regular
 Madera vista: No Copa terciada: No
 Huecos: No Ramas secas: Si
 Inclinación: No Daños estructurales: No

Plagas o enfermedades No

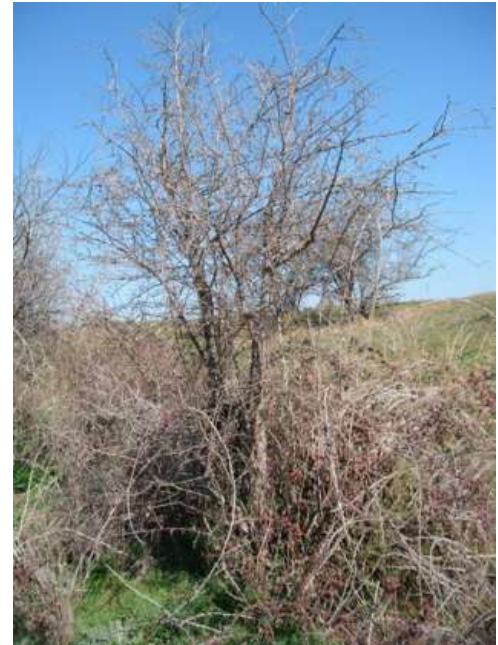
Estado fitosanitario: Bueno

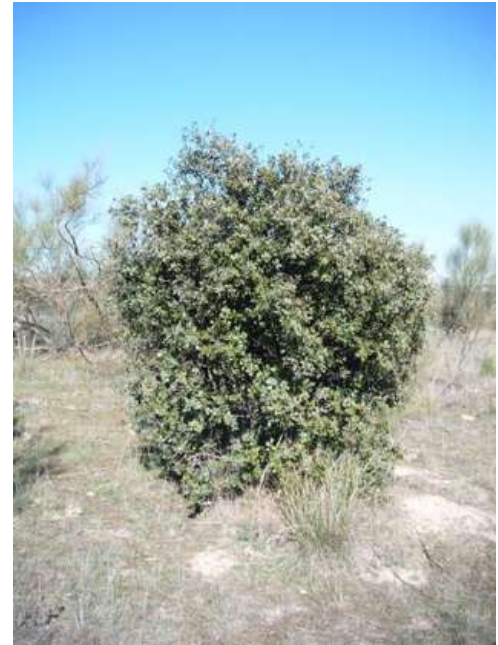
Estado fitosanitario: Bueno

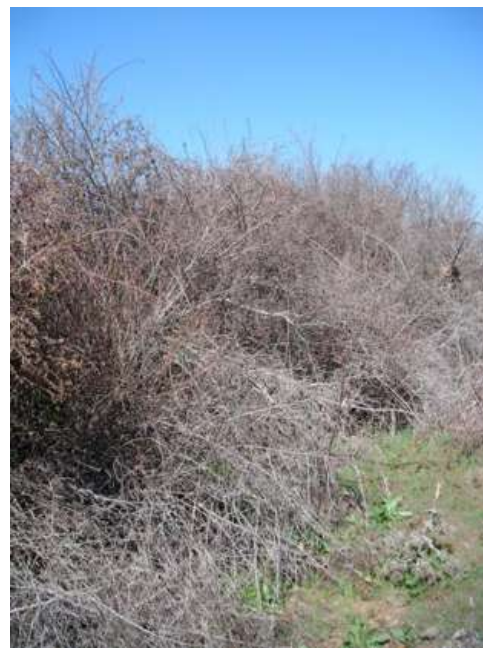
Especies acompañantes: *Crataegus monogyna*,

Estado fitosanitario: Bueno

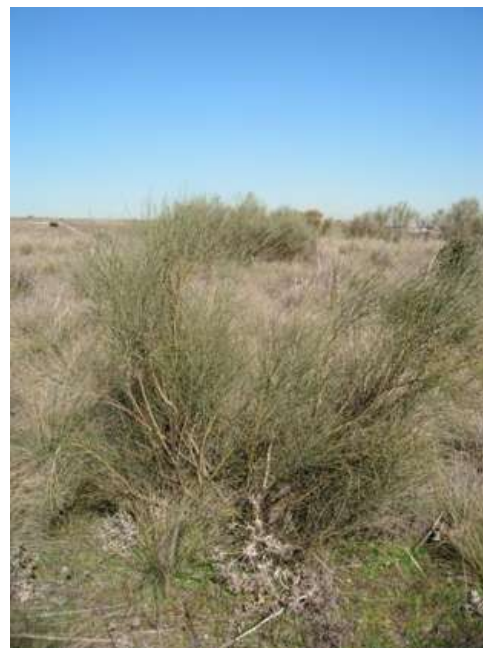
Estado fitosanitario: Bueno

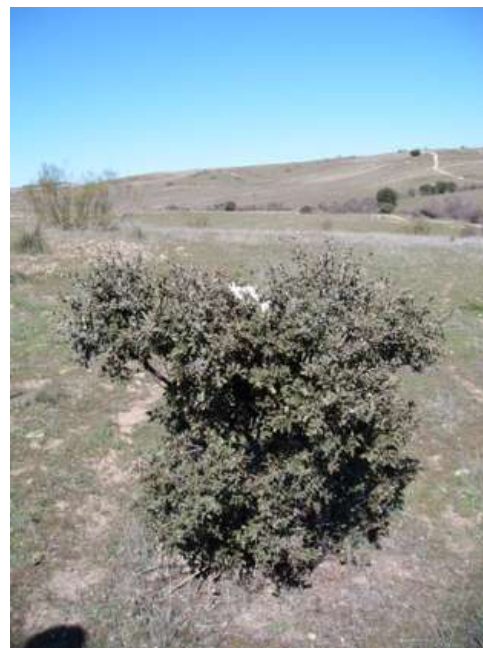
Localización (*): X: 443433
 Y: 4487467
* Localización aproximada, coordenadas UTM (huso 30 N ETRS 1989)

Estado fitosanitario: Bueno

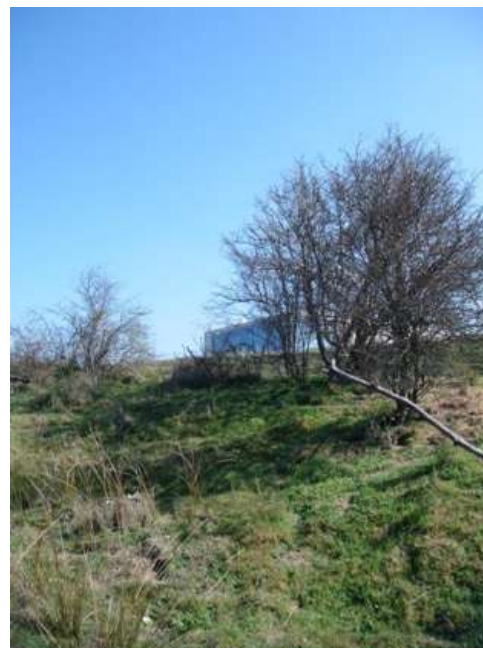
Grado de recubrimiento: 75-100

Superficie (m²): 50

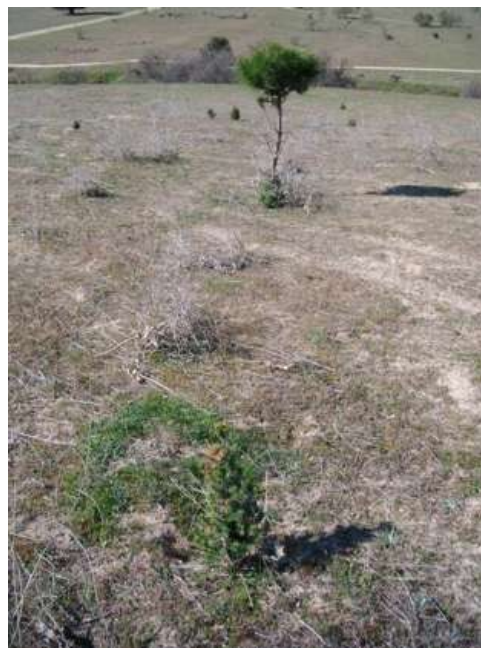
Edad relativa: Repoblado
 Superficie (m²): 1855

Estado fitosanitario: Regular
 Madera vista: No Copa terciada: No
 Huecos: No Ramas secas: Si
 Inclinación: No Daños estructurales: No
 Plagas o enfermedades: No

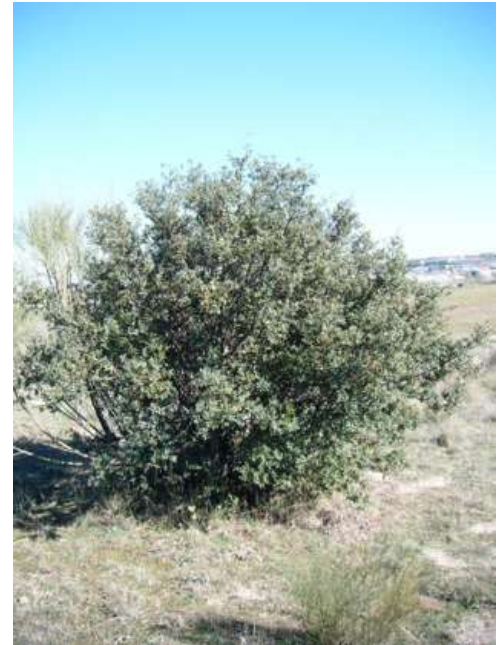
Localización (*):	X: 443244
* Localización aproximada, coordenadas UTM (huso 30 N ETRS 1989)	Y: 4487462

Estado fitosanitario: Bueno

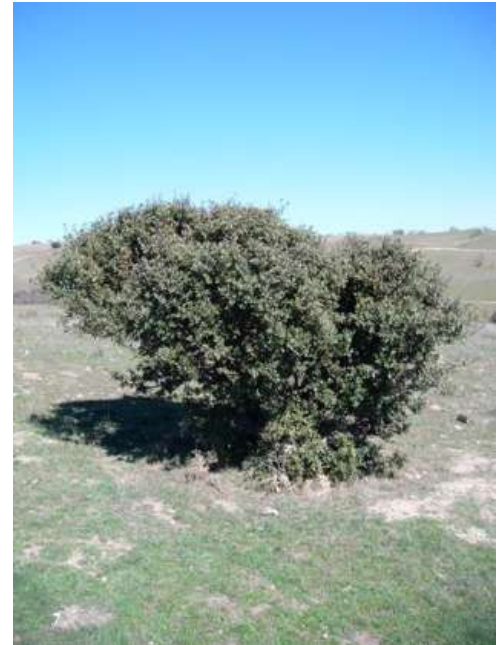
Localización (*):	X: 443414
* Localización aproximada, coordenadas UTM (huso 30 N ETRS 1989)	Y: 4487459

Estado fitosanitario: Bueno

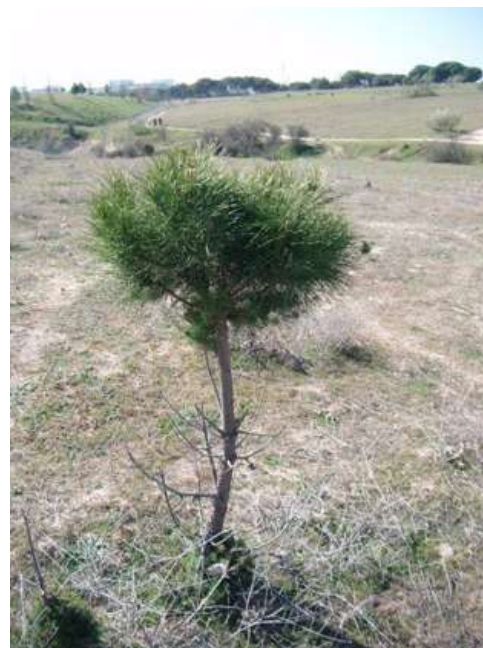
Edad relativa: Joven

Estado fitosanitario: Bueno
 Madera vista: No Copa terciada: No
 Huecos: No Ramas secas: No
 Inclinación: No Daños estructurales: No
 Plagas o enfermedades: No

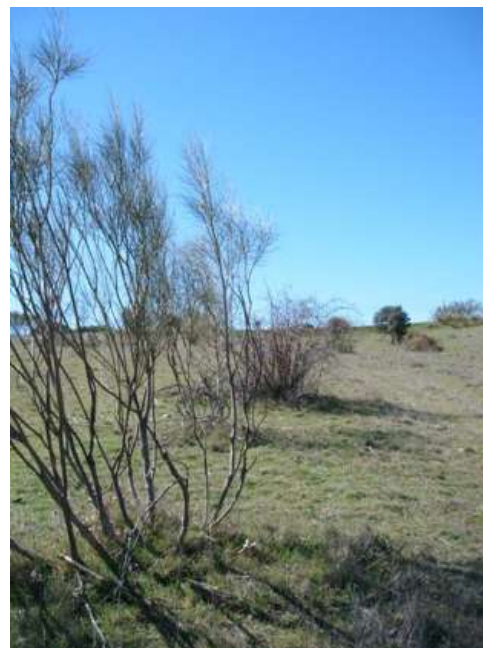
Grado de recubrimiento: 25-50

Superficie (m²): 45

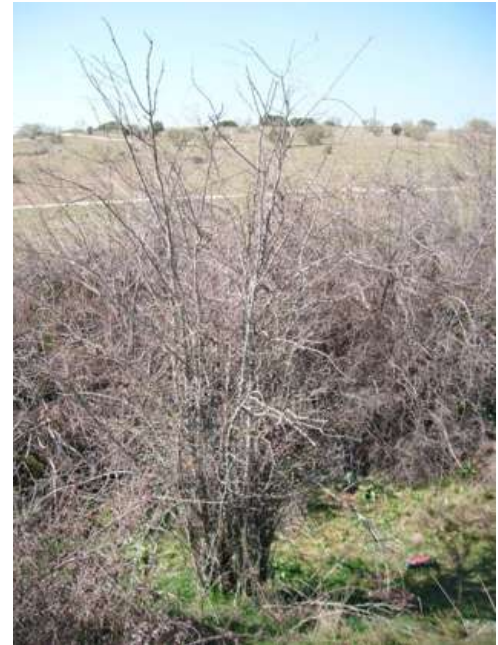
Madera vista: No Copa terciada: No
 Huecos: No Ramas secas: No
 Inclinación: No Daños estructurales: No

Plagas o enfermedades No

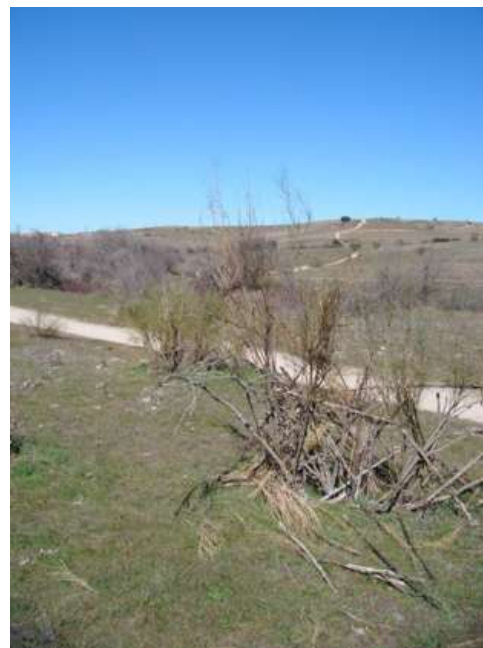
Localización (*): X: 443539
 Y: 4487451
* Localización aproximada, coordenadas UTM (huso 30 N ETRS 1989)

Grado de recubrimiento: 0-25
 Superficie (m²): 12

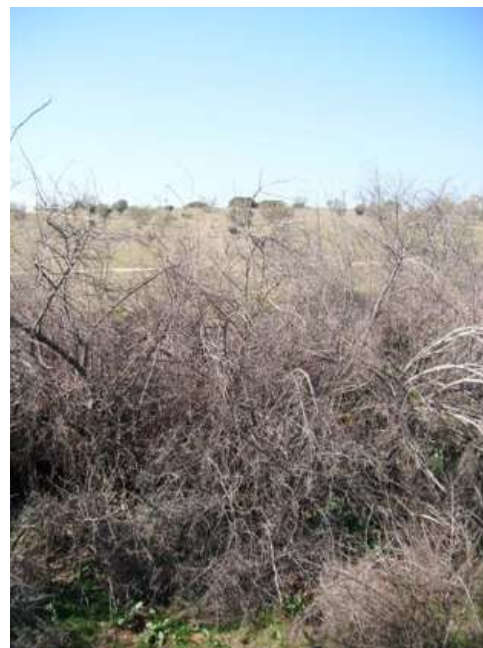
Inclinación: No Daños estructurales: No

Plagas o enfermedades: No

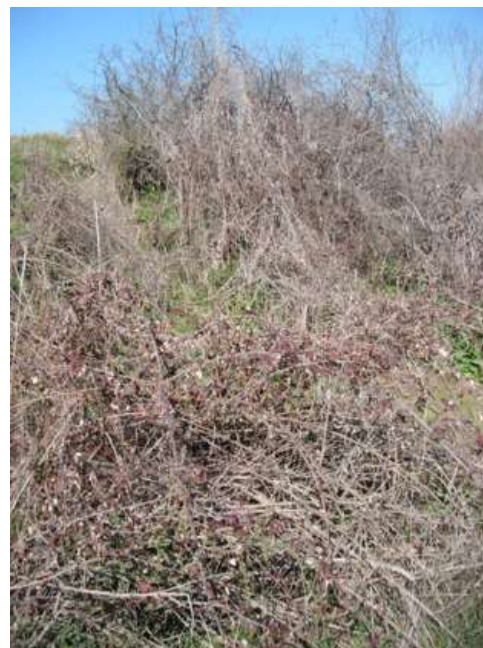
Especies acompañantes: *Rubus ulmifolius*

Estado fitosanitario: Bueno

Observaciones: Presencia de madrigueras

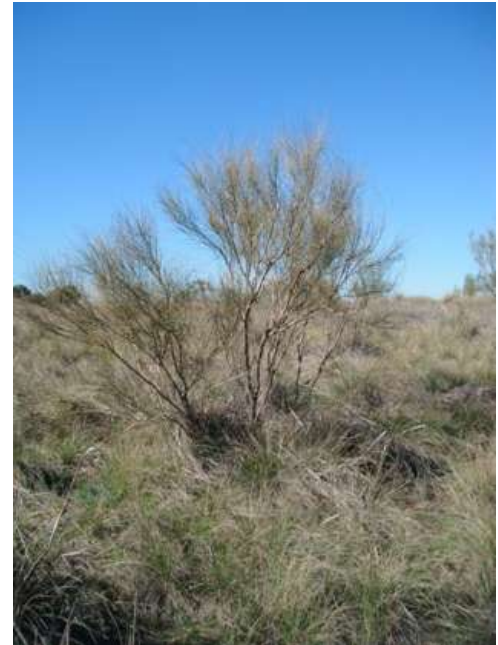
Estado fitosanitario: Bueno

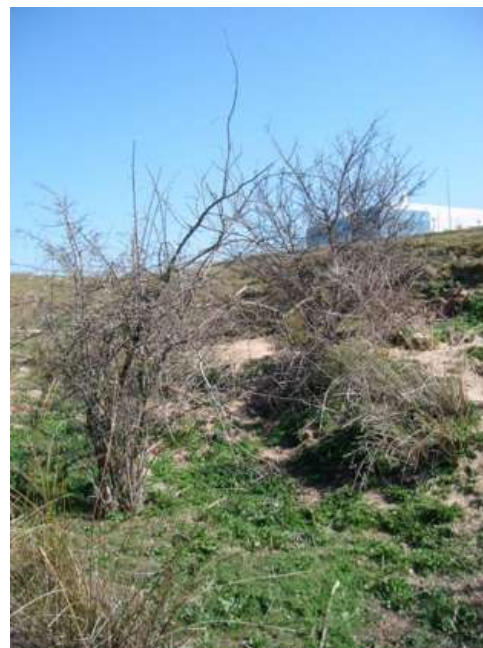
Grado de recubrimiento: 50-75

Superficie (m²): 16

Observaciones: Presencia de madrigueras

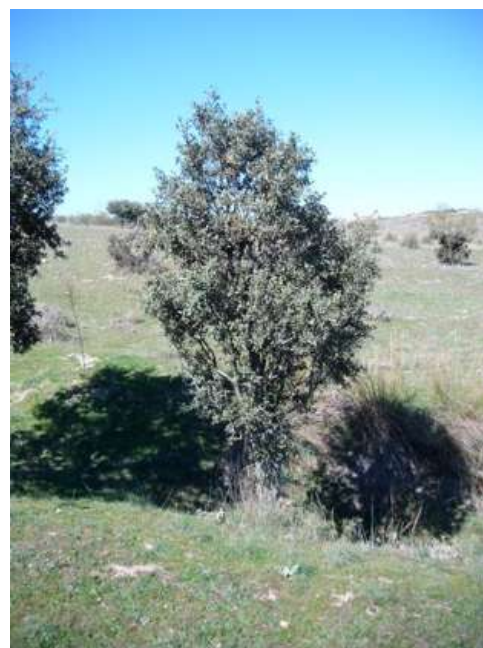
Estado fitosanitario: Bueno
 Madera vista: No Copa terciada: No
 Huecos: No Ramas secas: No
 Inclinación: No Daños estructurales: No

Plagas o enfermedades No

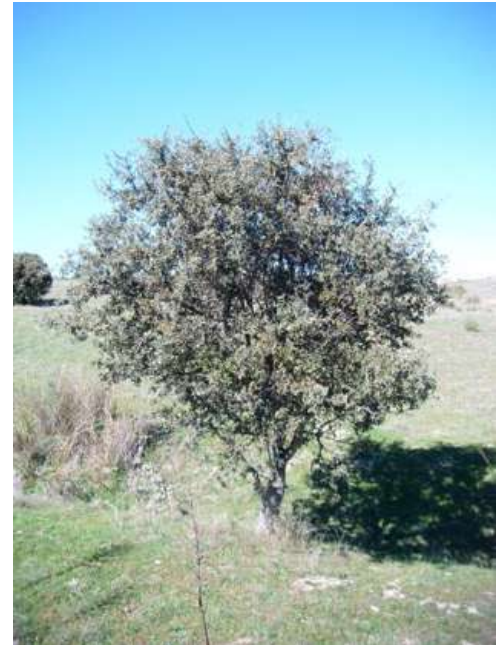
Madera vista: No Copa terciada: No
 Huecos: No Ramas secas: No
 Inclinación: No Daños estructurales: No

Plagas o enfermedades No

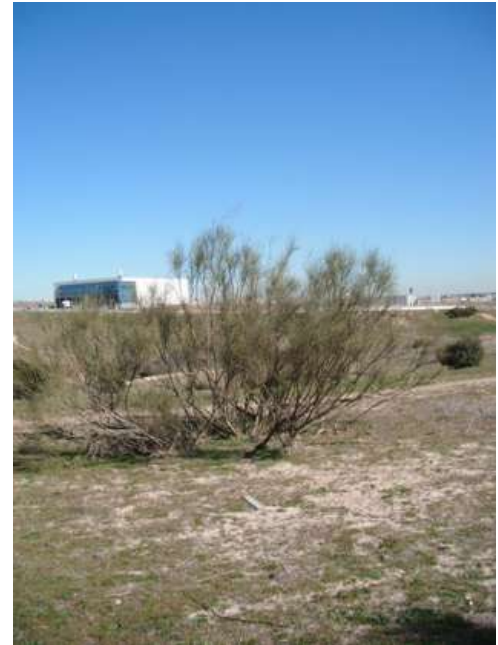
Estado fitosanitario: Bueno

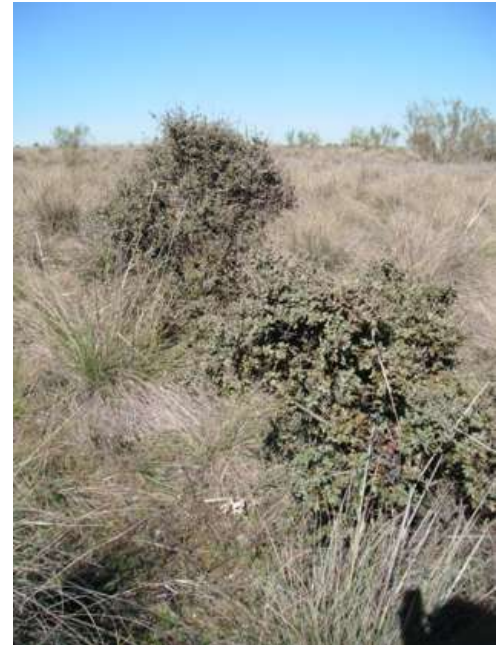
Estado fitosanitario: Bueno

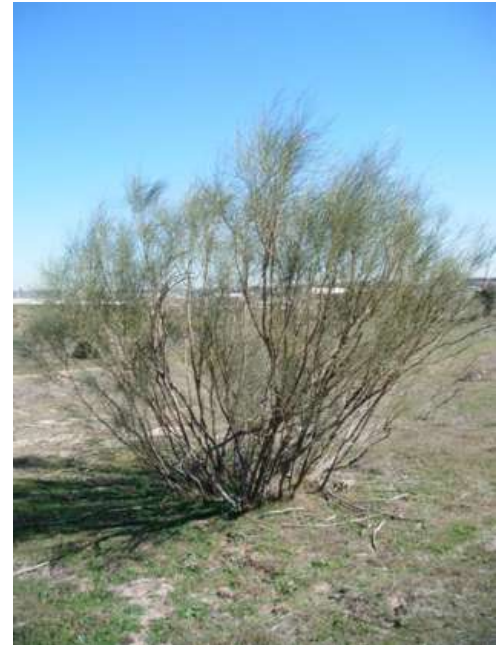
Estado fitosanitario: Bueno

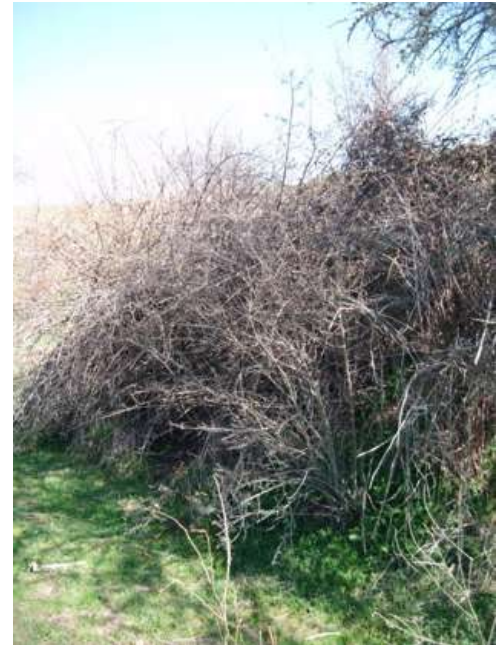
Especies acompañantes: *Crataegus monogyna*, *Rubus ulmifolius*

Estado fitosanitario: Bueno

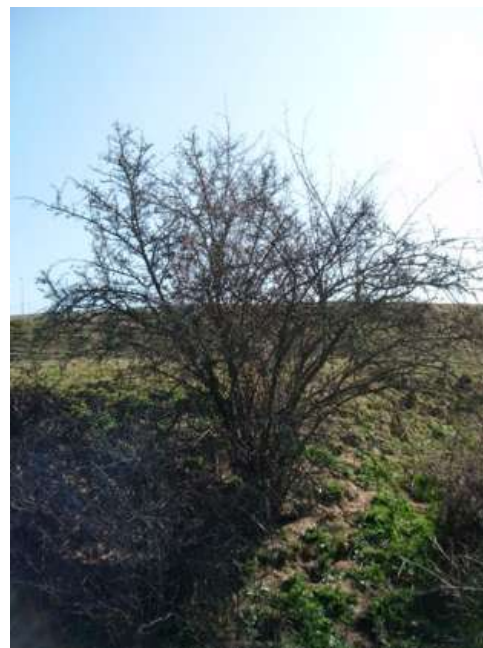
Estado fitosanitario: Bueno
 Madera vista: No Copa terciada: No
 Huecos: No Ramas secas: No
 Inclinación: No Daños estructurales: No

Plagas o enfermedades No

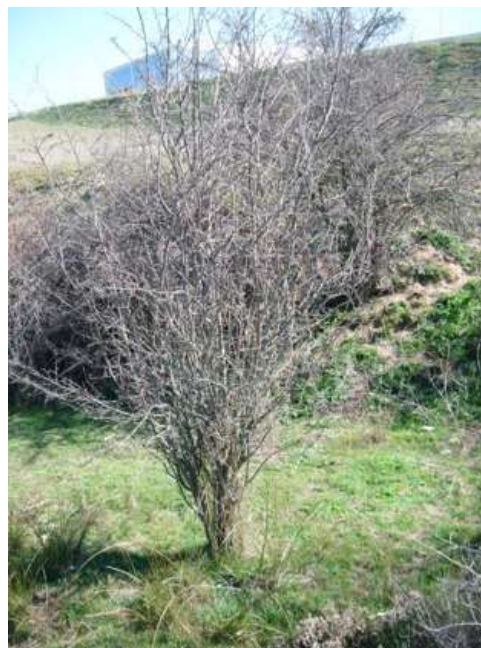
Estado fitosanitario: Bueno

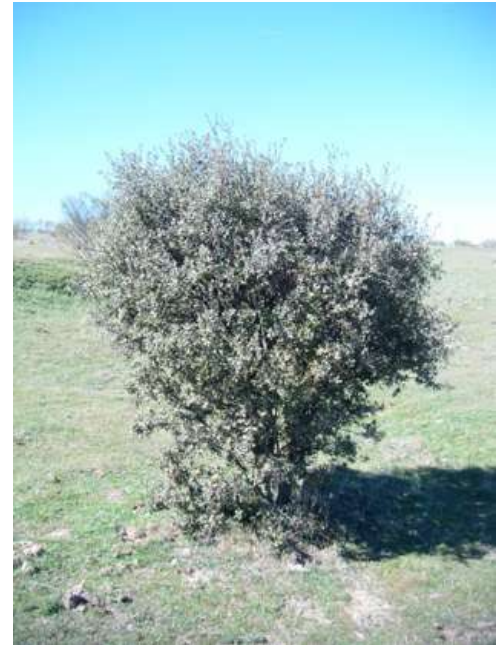
Estado fitosanitario: Bueno

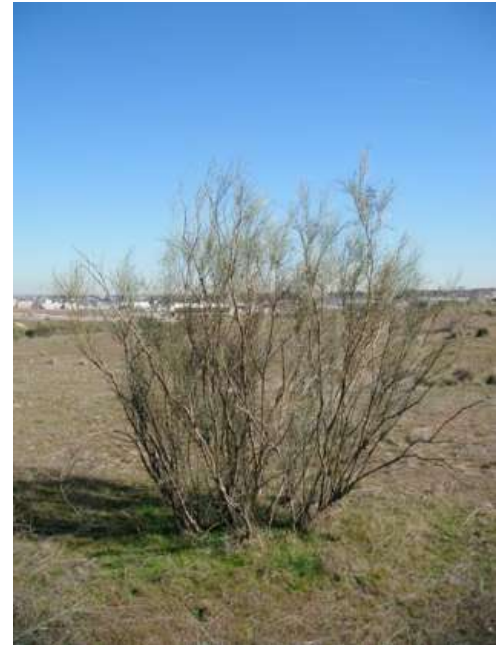
Estado fitosanitario: Bueno

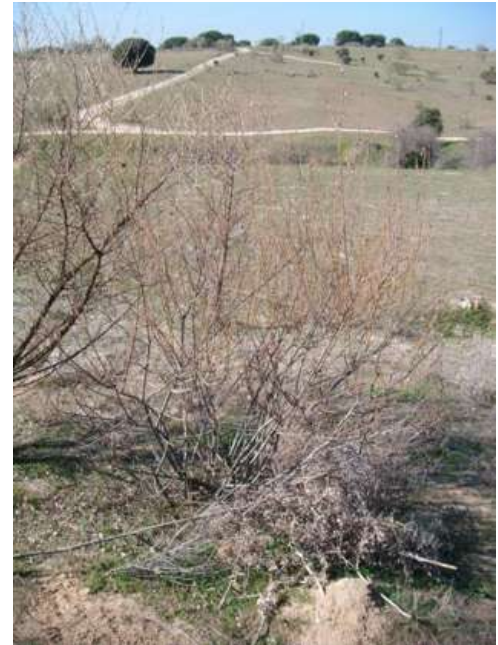
Estado fitosanitario: Bueno

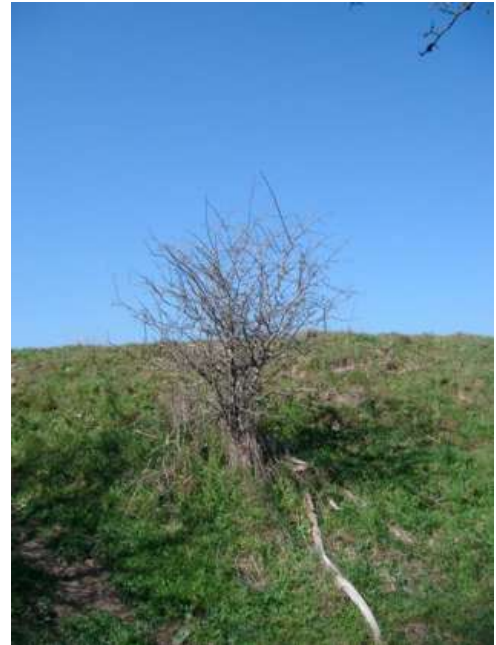
Estado fitosanitario: Bueno

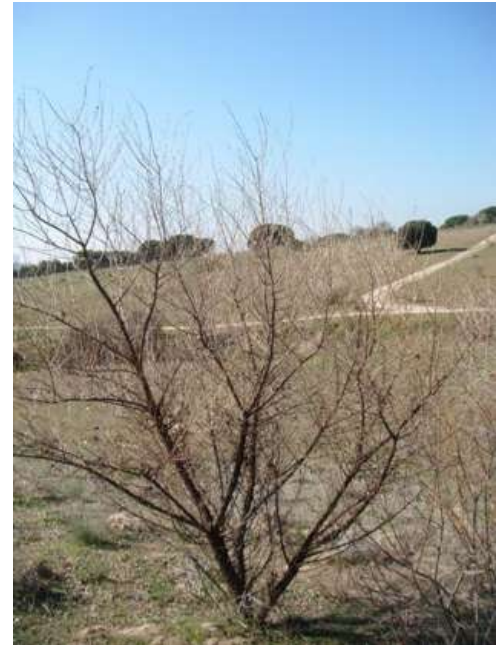
Estado fitosanitario: Bueno

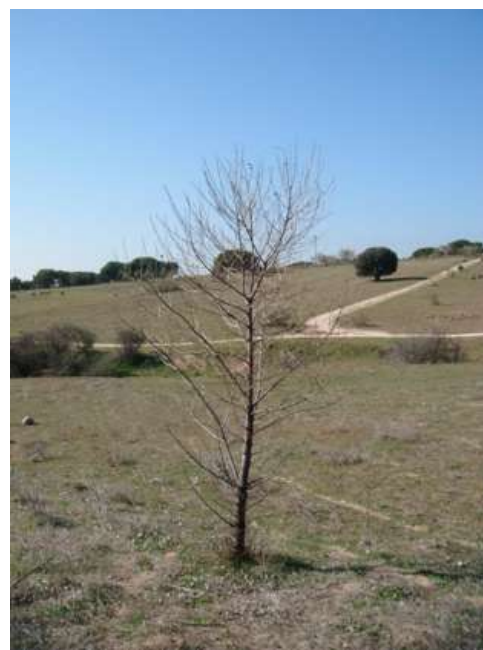
Estado fitosanitario: Bueno
 Madera vista: No Copa terciada: No
 Huecos: No Ramas secas: No
 Inclinación: No Daños estructurales: No

Plagas o enfermedades No

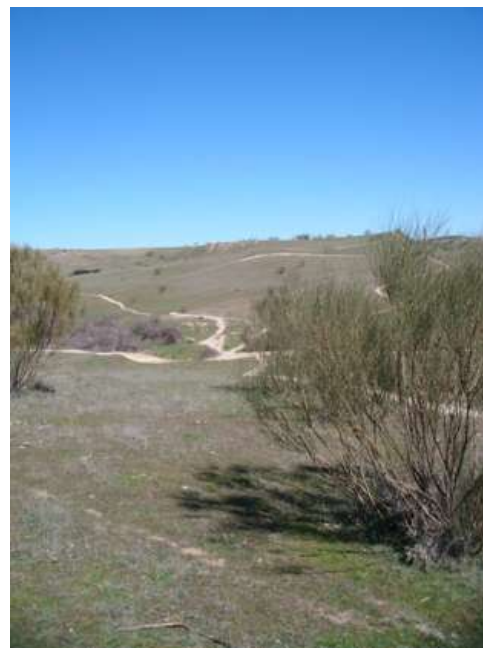
Grado de recubrimiento: 25-50

Superficie (m²): 194

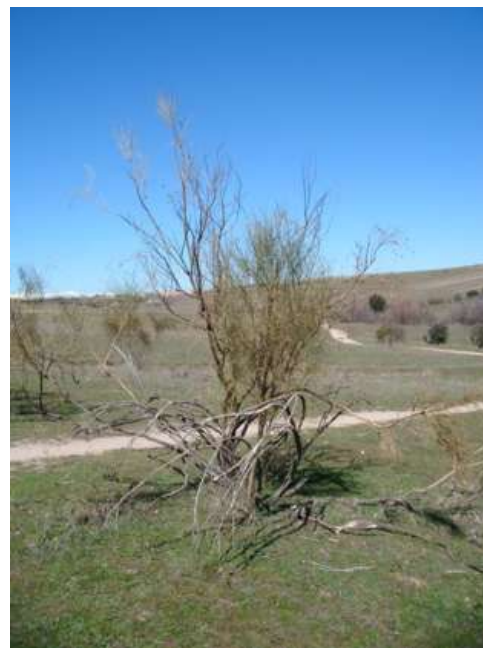
Estado fitosanitario: Bueno

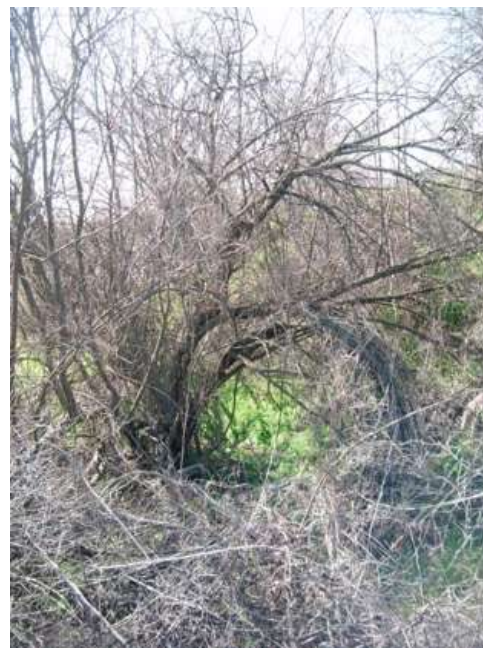
Estado fitosanitario: Bueno
 Madera vista: No Copa terciada: No
 Huecos: No Ramas secas: Si
 Inclinación: No Daños estructurales: No

Plagas o enfermedades No

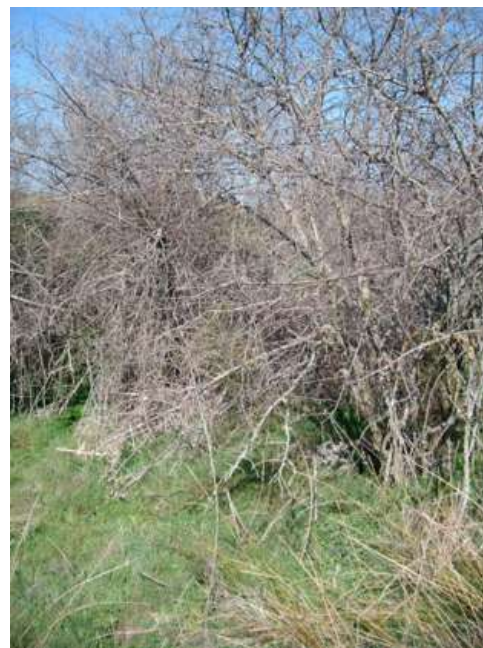
Grado de recubrimiento: 75-100
 Superficie (m²): 151

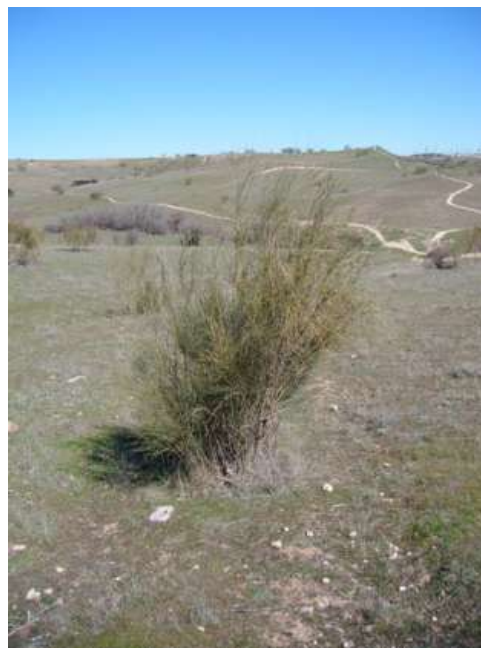
Grado de recubrimiento: 0-25
 Superficie (m²): 1234

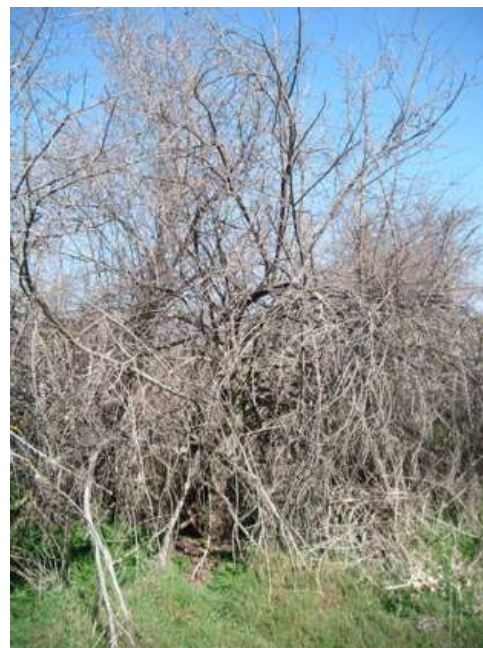
Estado fitosanitario: Regular
 Madera vista: No Copa terciada: No
 Huecos: No Ramas secas: Si
 Inclinación: 40° Daños estructurales: No

Plagas o enfermedades No

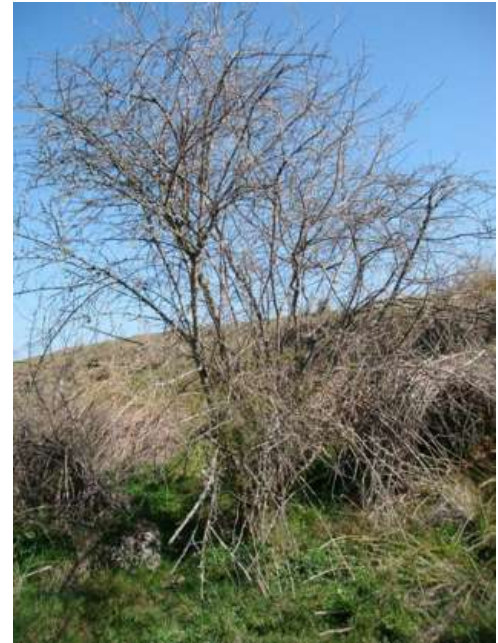
Estado fitosanitario: Bueno
 Madera vista: No Copa terciada: No
 Huecos: No Ramas secas: No
 Inclinación: No Daños estructurales: No

Plagas o enfermedades No

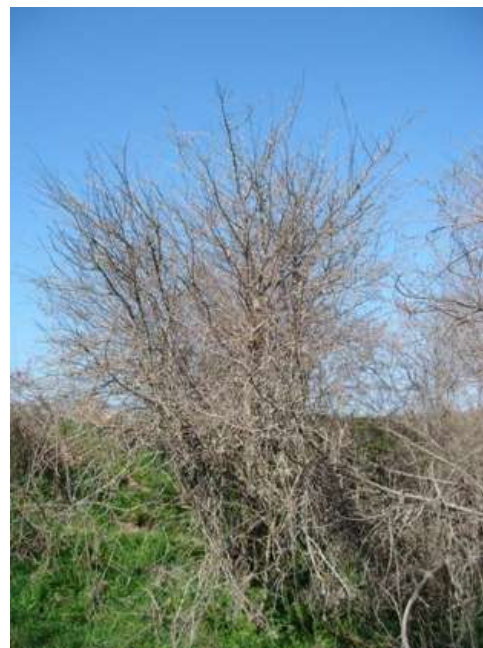
Estado fitosanitario: Bueno
 Madera vista: No Copa terciada: No
 Huecos: No Ramas secas: No
 Inclinación: No Daños estructurales: No

Plagas o enfermedades No

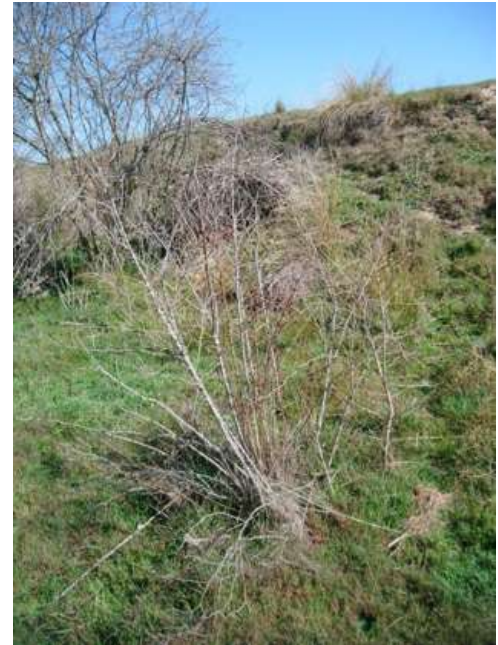
Estado fitosanitario: Bueno

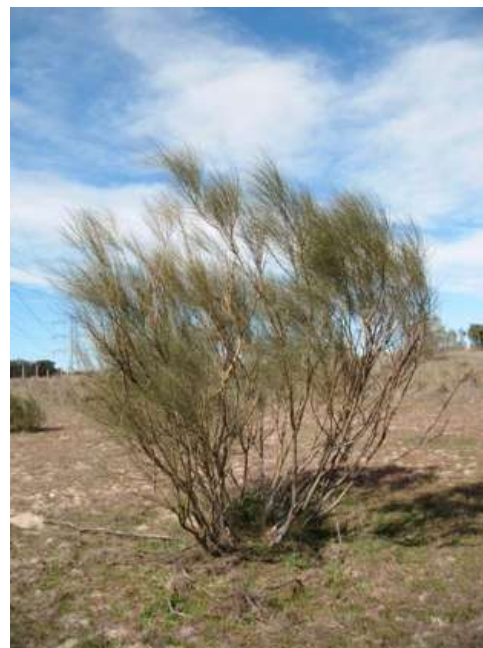
Localización (*):	X: 443245
* Localización aproximada, coordenadas UTM (huso 30 N ETRS 1989)	Y: 4487420

Estado fitosanitario: Bueno

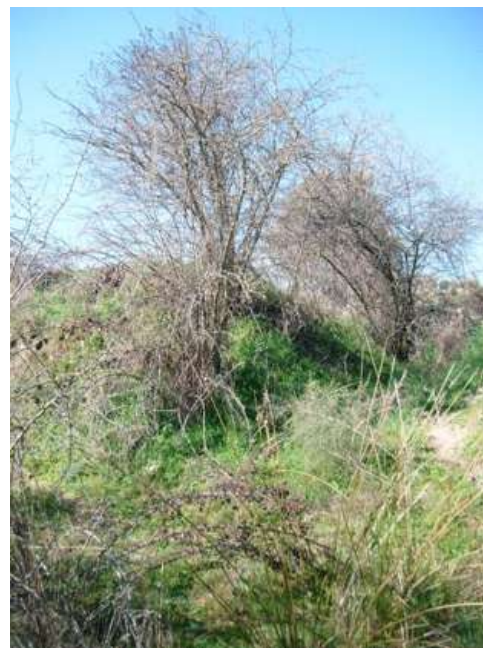
Localización (*): X: 443586
 Y: 4487419
* Localización aproximada, coordenadas UTM (huso 30 N ETRS 1989)

Grado de recubrimiento: 75-100
 Superficie (m²): 29

Observaciones: Presencia de nido en las ramas

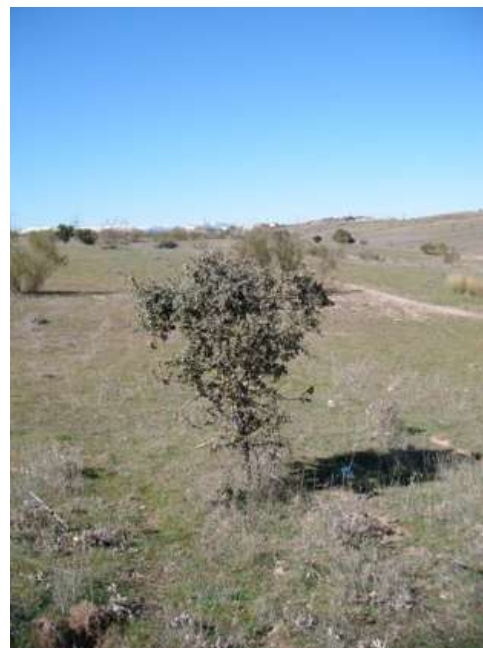
Estado fitosanitario: Bueno
 Madera vista: No Copa terciada: No
 Huecos: No Ramas secas: No
 Inclinación: No Daños estructurales: No

Plagas o enfermedades No

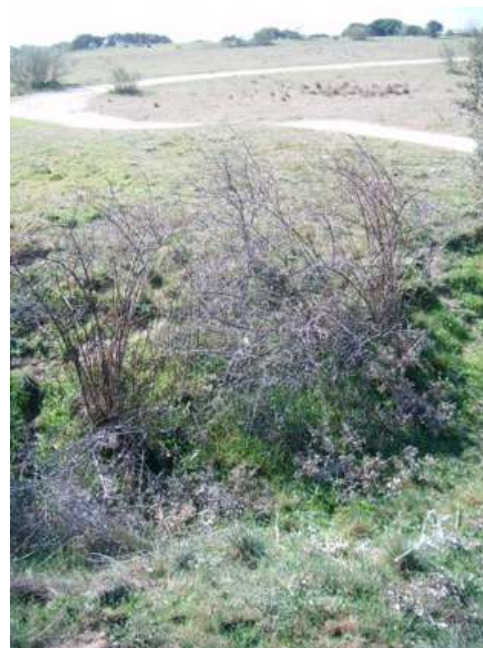
Localización (*): X: 443579
 Y: 4487418
* Localización aproximada, coordenadas UTM (huso 30 N ETRS 1989)

Estado fitosanitario: Bueno

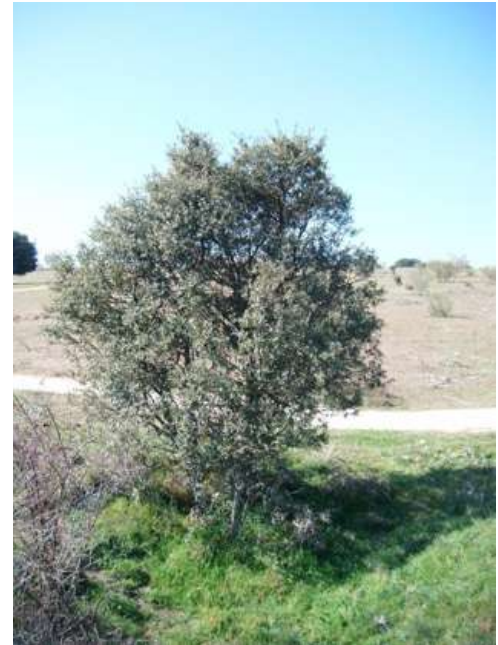
Localización (*): X: 443575
 Y: 4487417
* Localización aproximada, coordenadas UTM (huso 30 N ETRS 1989)

Estado fitosanitario: Bueno

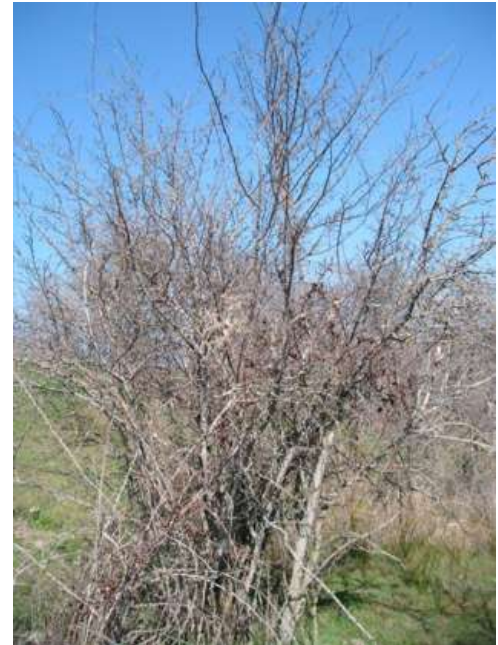
Localización (*): X: 443591
 Y: 4487413
* Localización aproximada, coordenadas UTM (huso 30 N ETRS 1989)

Estado fitosanitario: Bueno

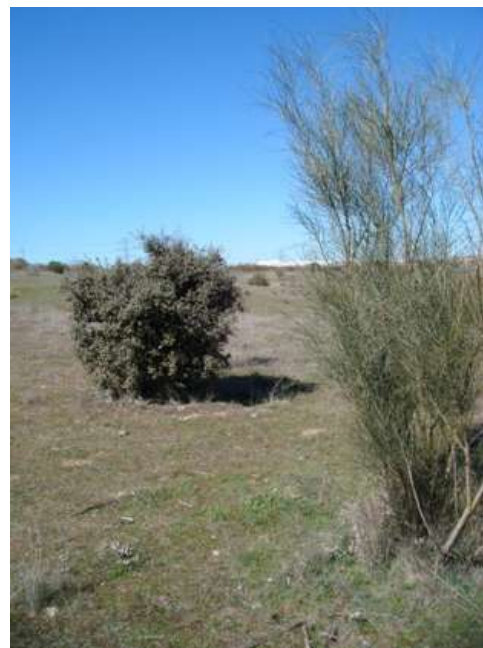
Grado de recubrimiento: 25-50

Superficie (m²): 76

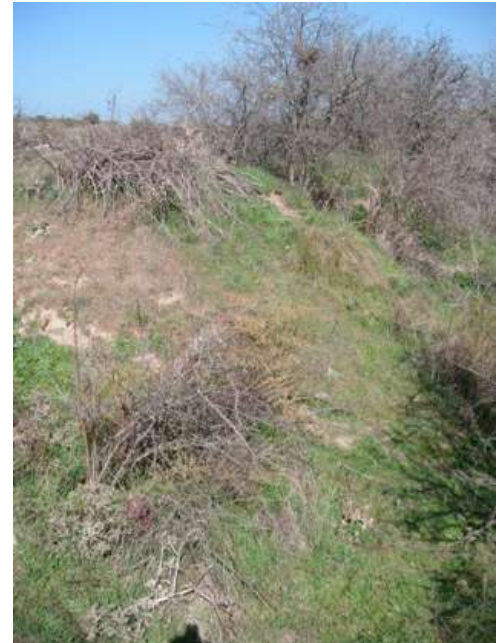
Grado de recubrimiento: 25-50

Superficie (m²): 19

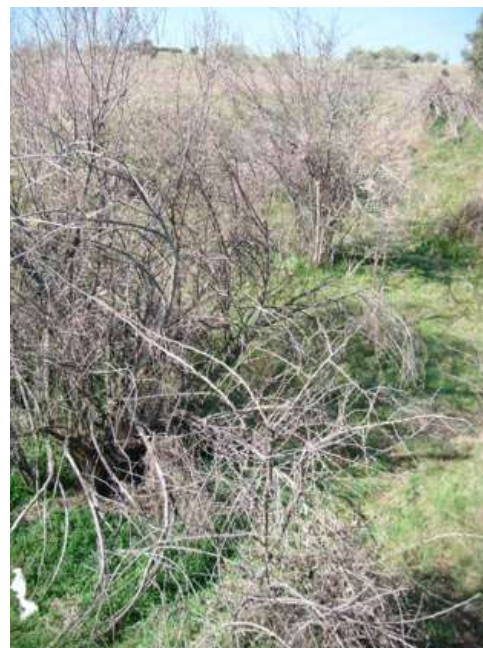
Localización (*): X: 443596
 Y: 4487412
* Localización aproximada, coordenadas UTM (huso 30 N ETRS 1989)

Grado de recubrimiento: 50-75
 Superficie (m²): 19

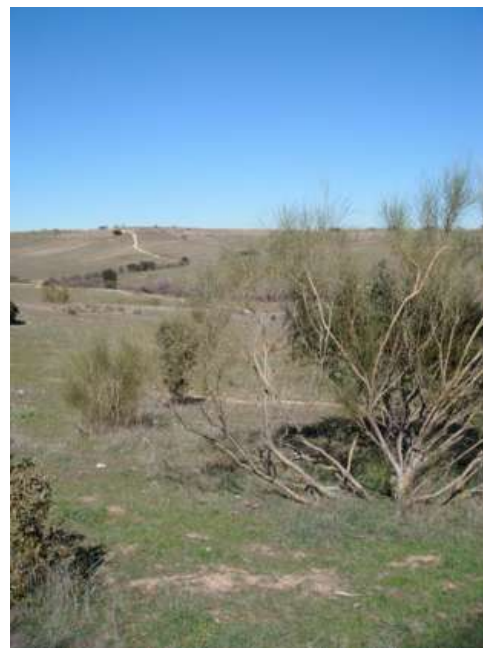
Grado de recubrimiento: 50-75

Superficie (m²): 34

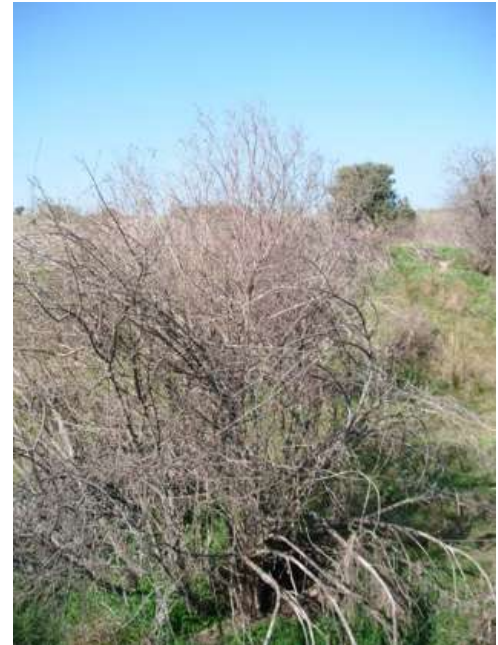
Localización (*): X: 443595
 Y: 4487411
* Localización aproximada, coordenadas UTM (huso 30 N ETRS 1989)

Estado fitosanitario: Bueno

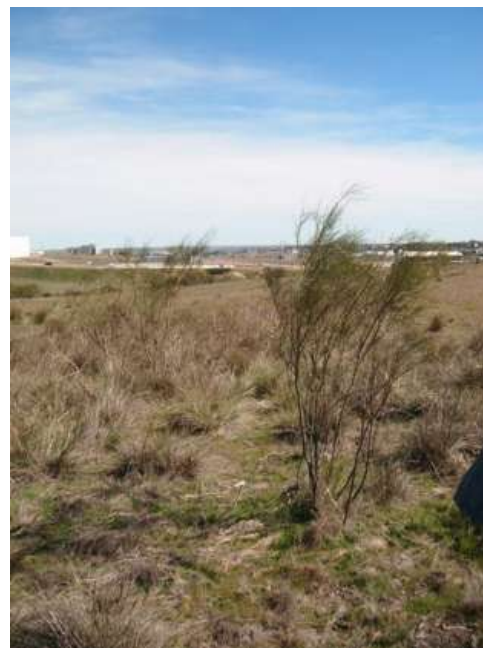
Grado de recubrimiento: 25-50

Superficie (m²): 243

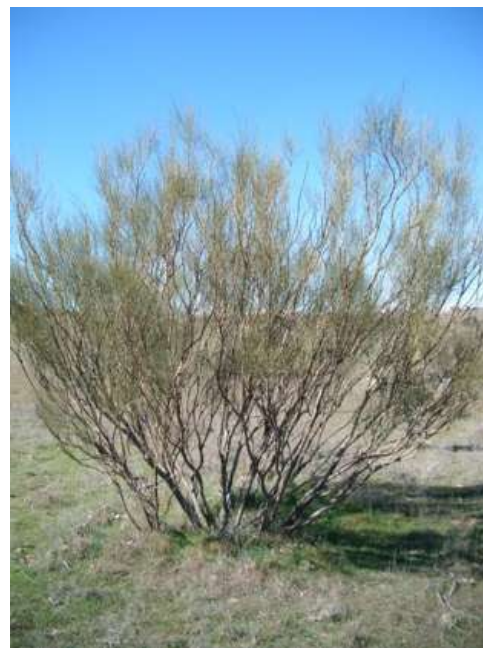
Localización (*): X: 443401
 Y: 4487410
* Localización aproximada, coordenadas UTM (huso 30 N ETRS 1989)

Estado fitosanitario: Bueno

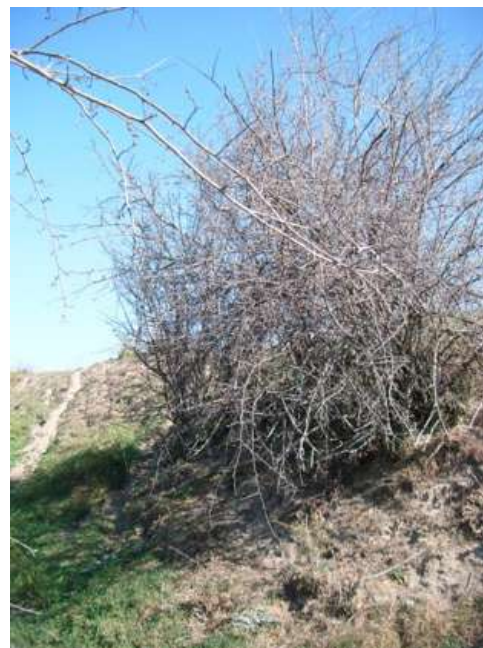
Localización (*): X: 443601
 * Localización aproximada, coordenadas UTM (huso 30 N ETRS 1989) Y: 4487409

Grado de recubrimiento: 75-100
 Superficie (m²): 22

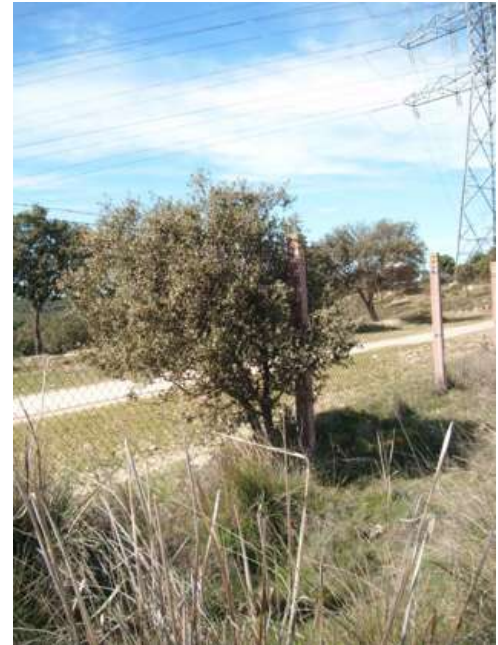
Localización (*):	X: 443211
* Localización aproximada, coordenadas UTM (huso 30 N ETRS 1989)	Y: 4487404

Estado fitosanitario: Bueno

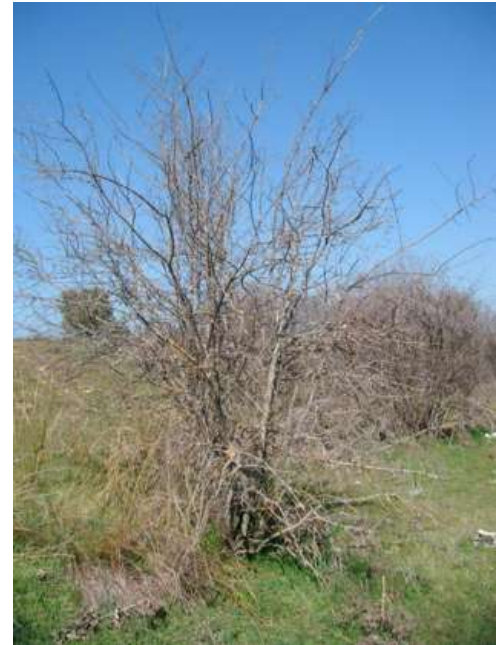
Localización (*):	X: 443599
* Localización aproximada, coordenadas UTM (huso 30 N ETRS 1989)	Y: 4487403

Estado fitosanitario: Bueno

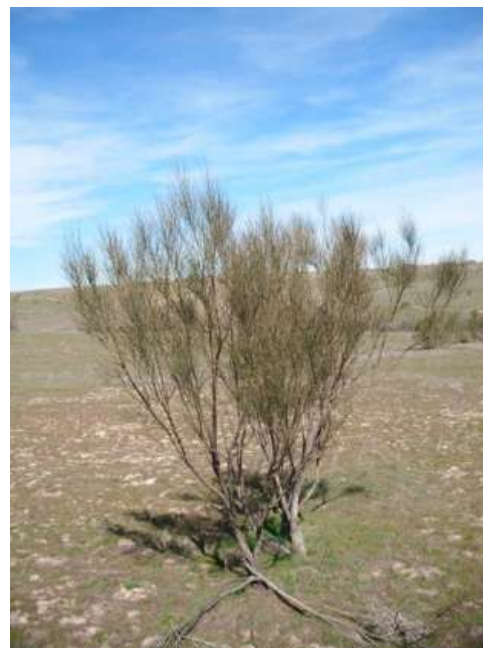
Localización (*): X: 443346
 Y: 4487402
* Localización aproximada, coordenadas UTM (huso 30 N ETRS 1989)

Estado fitosanitario: Bueno

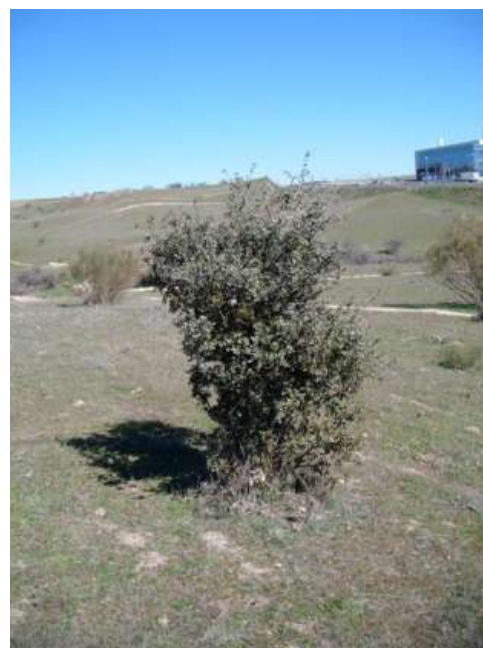
Estado fitosanitario: Bueno
 Madera vista: No Copa terciada: No
 Huecos: No Ramas secas: No
 Inclinación: No Daños estructurales: No

Plagas o enfermedades No

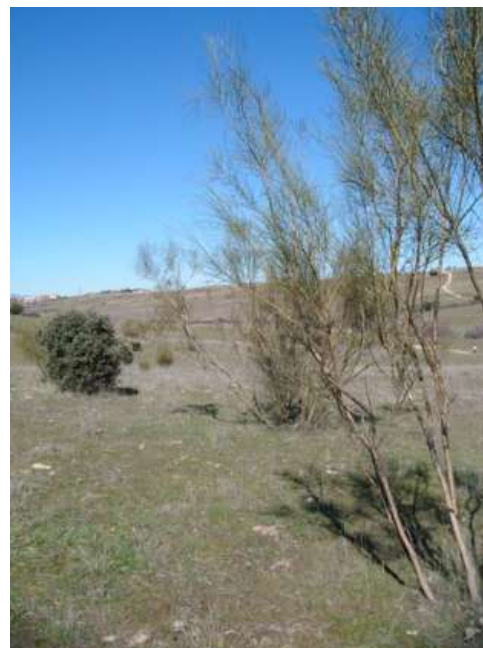
Grado de recubrimiento: 25-50

Superficie (m²): 93

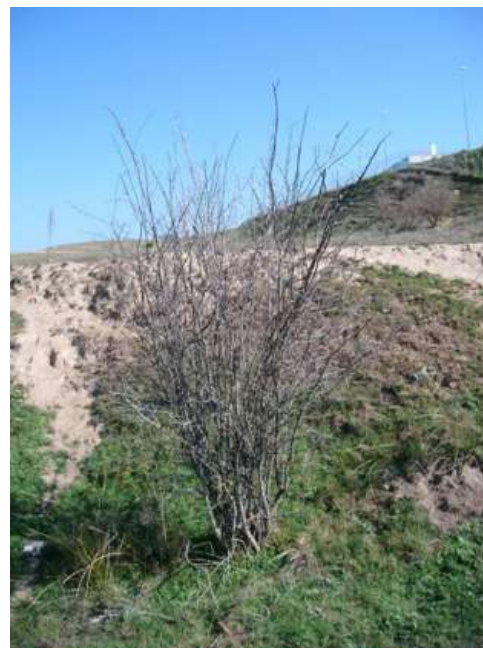
Localización (*): X: 443606
 Y: 4487397
* Localización aproximada, coordenadas UTM (huso 30 N ETRS 1989)

Estado fitosanitario: Bueno

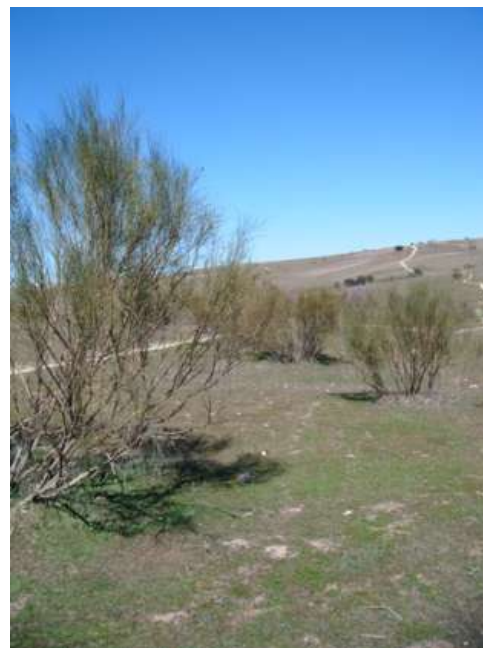
Grado de recubrimiento: 25-50

Superficie (m²): 161

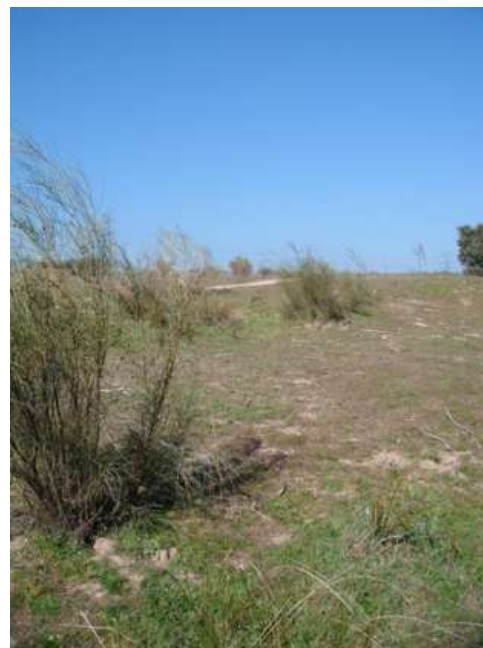
Grado de recubrimiento: 25-50

Superficie (m²): 103

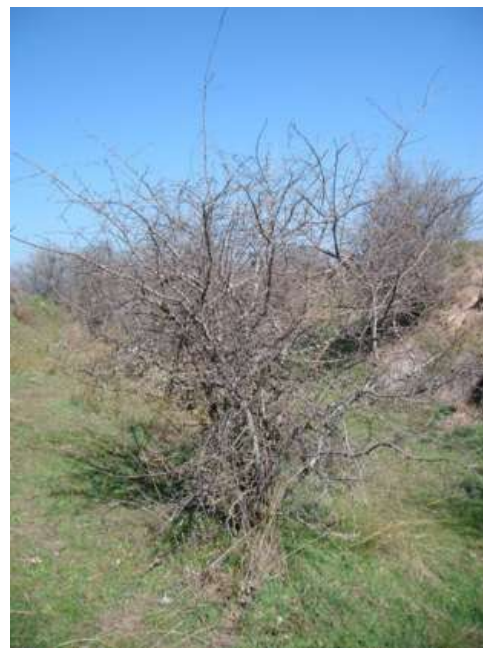
Localización (*): X: 443603
 Y: 4487396
* Localización aproximada, coordenadas UTM (huso 30 N ETRS 1989)

Estado fitosanitario: Bueno

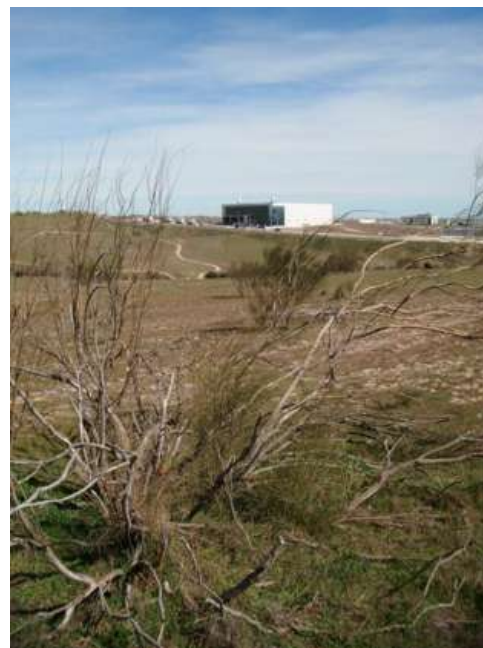
Grado de recubrimiento: 0-25

Superficie (m²): 171
