ANEXO VIII.- ESTUDIO DEL ARBOLADO 5

PLAN PARCIAL DEL SECTOR S-1 DEL PLAN GENERAL DE ALCOBENDAS

FICHAS DEL INVENTARIO DE PIES ARBÓREOS Y ARBUSTIVOS

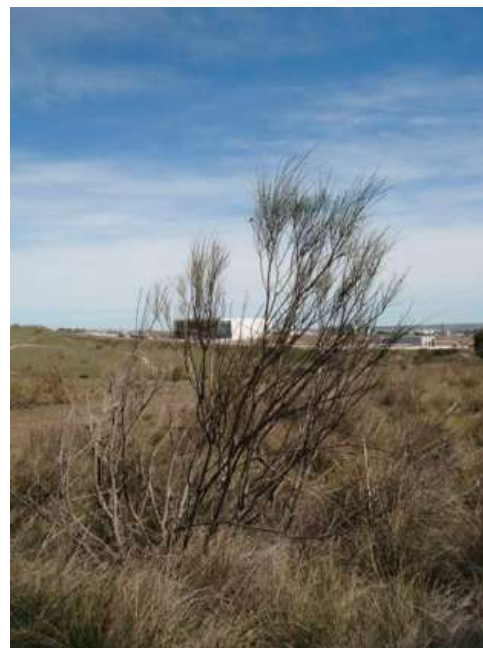
Localización (*): X: 443253
 Y: 4487389
* Localización aproximada, coordenadas UTM (huso 30 N ETRS 1989)

Estado fitosanitario: Bueno

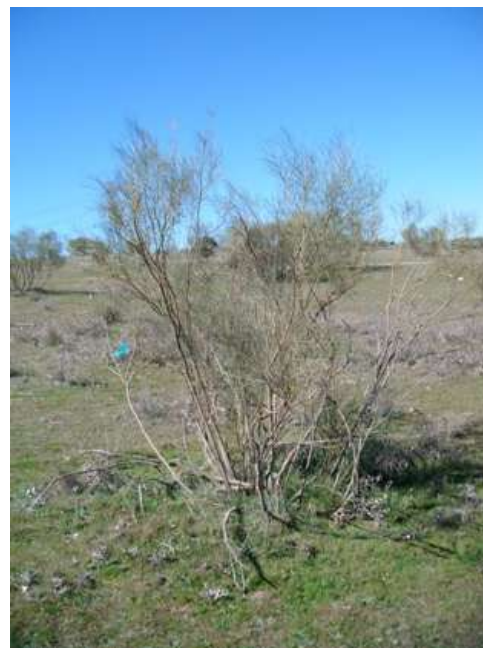
Localización (*): X: 443528
 Y: 4487387
* Localización aproximada, coordenadas UTM (huso 30 N ETRS 1989)

Grado de recubrimiento: 0-25
 Superficie (m²): 2180

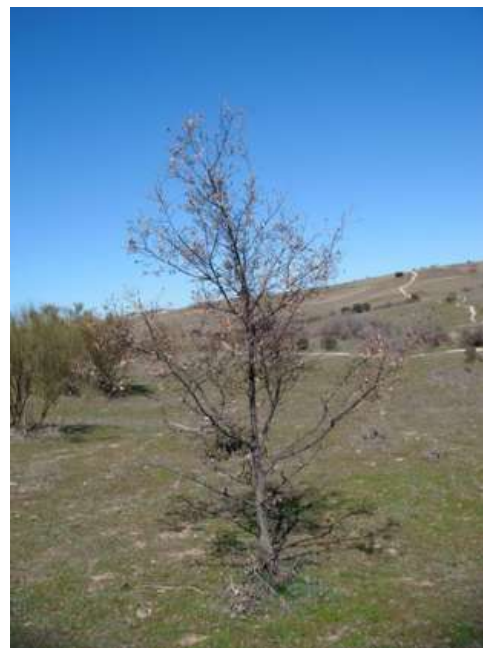
Estado fitosanitario: Bueno
 Madera vista: No Copa terciada: No
 Huecos: No Ramas secas: No
 Inclinación: No Daños estructurales: No

Plagas o enfermedades No

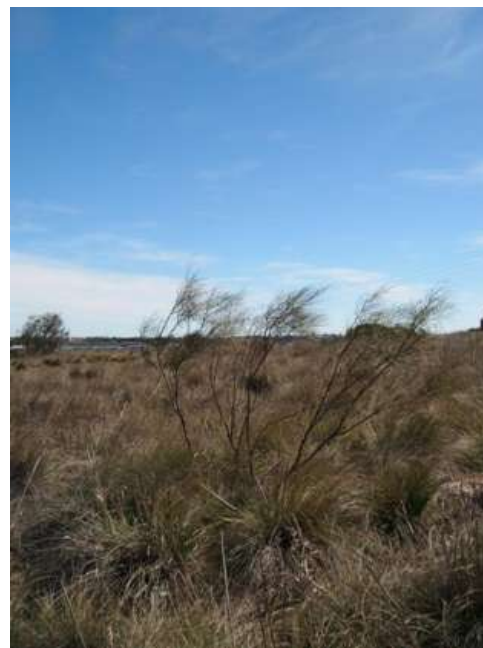
Localización (*):	X: 443277
* Localización aproximada, coordenadas UTM (huso 30 N ETRS 1989)	Y: 4487386

Estado fitosanitario: Bueno

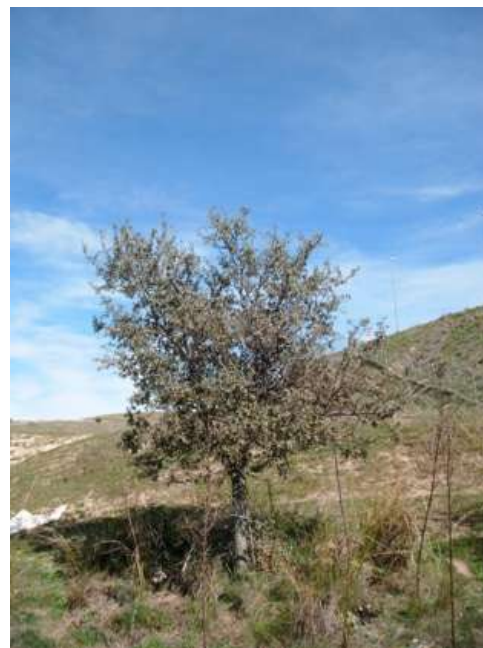
Estado fitosanitario: Bueno
 Madera vista: No Copa terciada: No
 Huecos: No Ramas secas: No
 Inclinación: No Daños estructurales: No

Plagas o enfermedades No

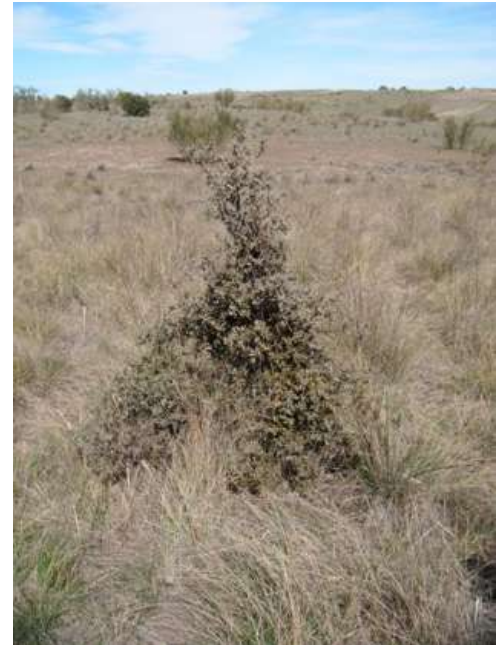
Localización (*):	X: 443240
* Localización aproximada, coordenadas UTM (huso 30 N ETRS 1989)	Y: 4487384

Estado fitosanitario: Bueno

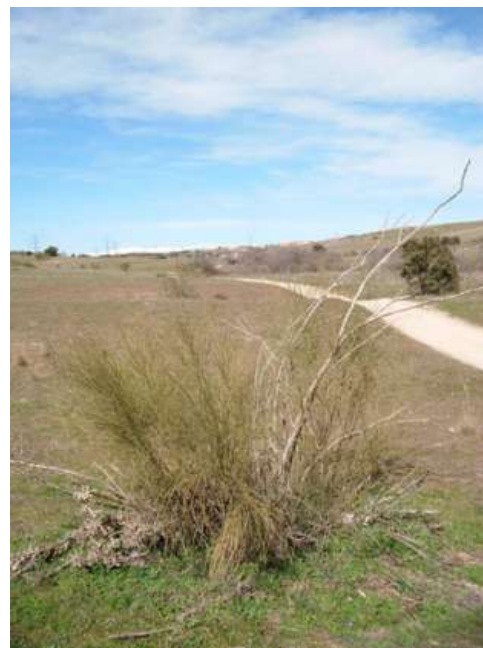
Localización (*): X: 443582
 Y: 4487384
* Localización aproximada, coordenadas UTM (huso 30 N ETRS 1989)

Estado fitosanitario: Bueno

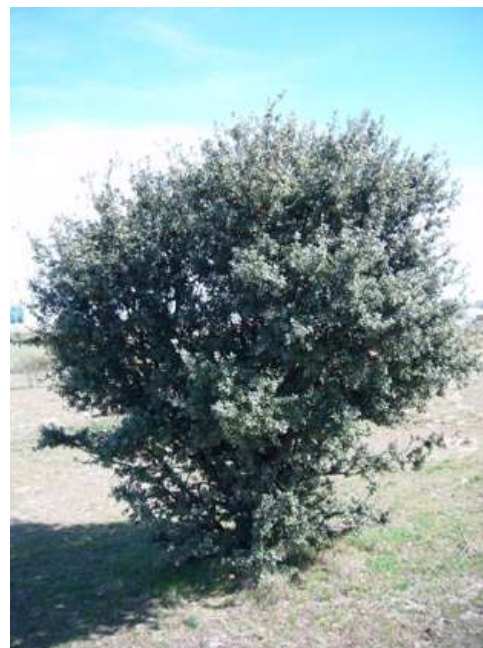
Madera vista: No Copa terciada: No
 Huecos: No Ramas secas: No
 Inclinación: No Daños estructurales: No

Plagas o enfermedades No

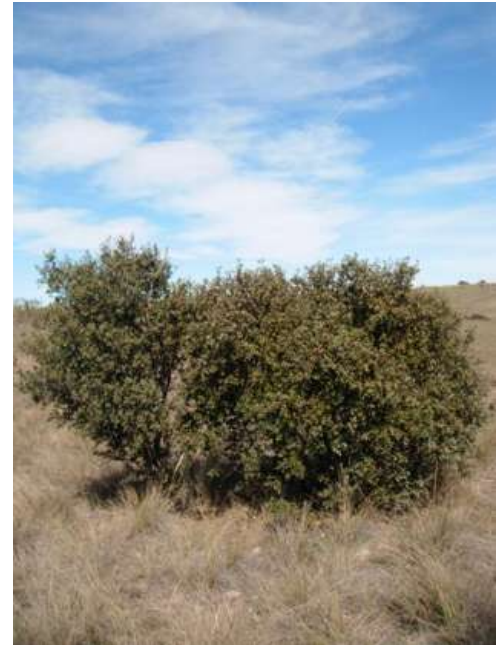
Localización (*):	X: 443254
* Localización aproximada, coordenadas UTM (huso 30 N ETRS 1989)	Y: 4487384

Estado fitosanitario: Bueno

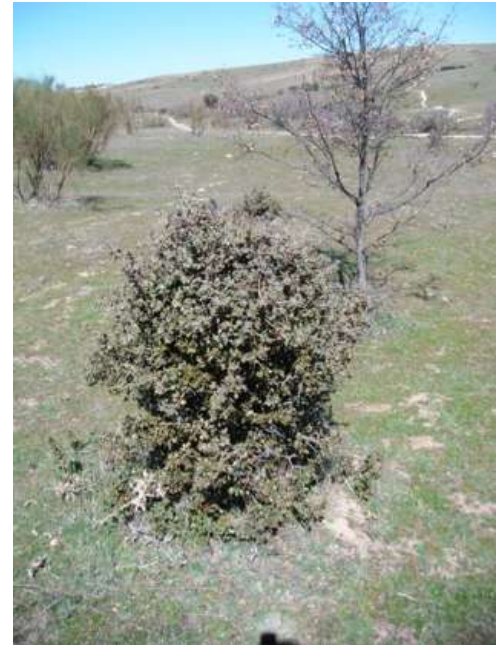
Localización (*): X: 443503
 Y: 4487383
* Localización aproximada, coordenadas UTM (huso 30 N ETRS 1989)

Estado fitosanitario: Bueno

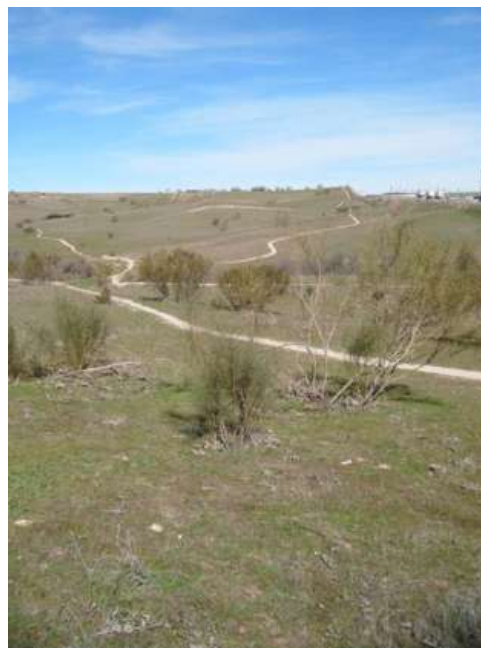
Grado de recubrimiento: 25-50

Superficie (m²): 43

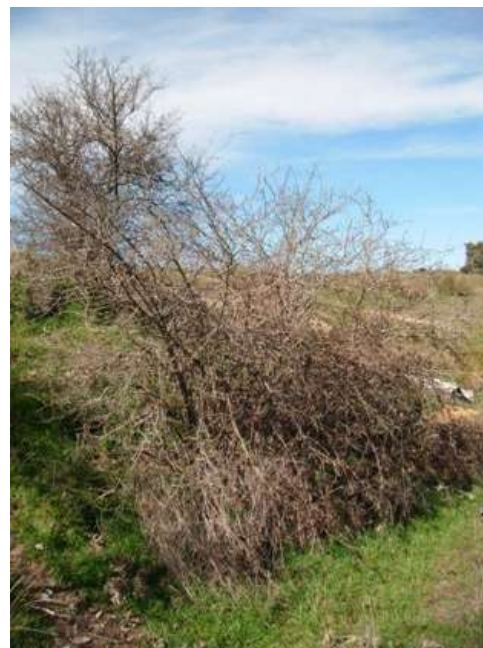
Localización (*): X: 443612
 Y: 4487379
* Localización aproximada, coordenadas UTM (huso 30 N ETRS 1989)

Superficie (m²): 6

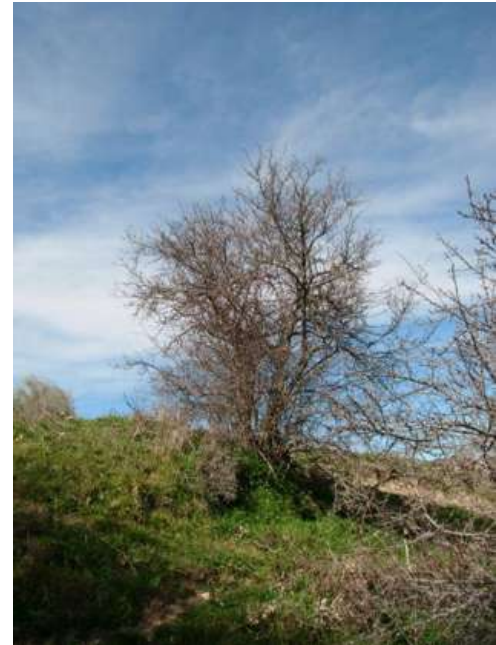
Localización (*): X: 443608
 Y: 4487378
* Localización aproximada, coordenadas UTM (huso 30 N ETRS 1989)

Estado fitosanitario: Bueno

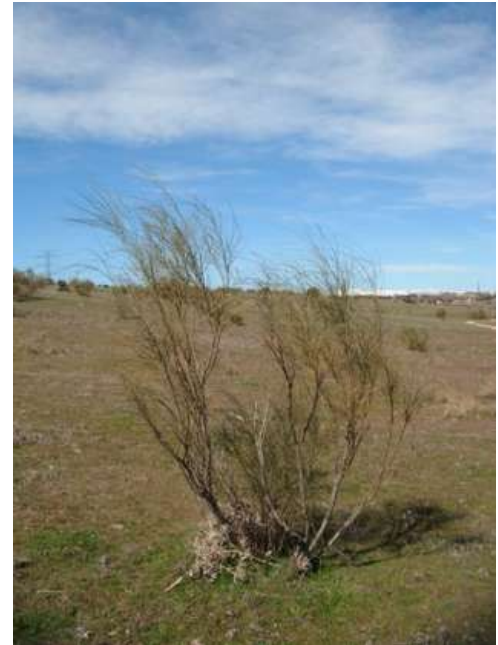
Localización (*): X: 443561
 Y: 4487378
* Localización aproximada, coordenadas UTM (huso 30 N ETRS 1989)

Estado fitosanitario: Bueno

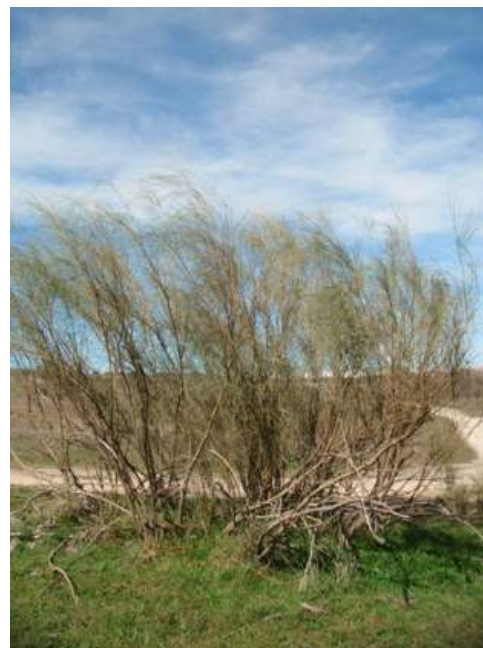
Localización (*): X: 443587
 Y: 4487377
* Localización aproximada, coordenadas UTM (huso 30 N ETRS 1989)

Estado fitosanitario: Bueno

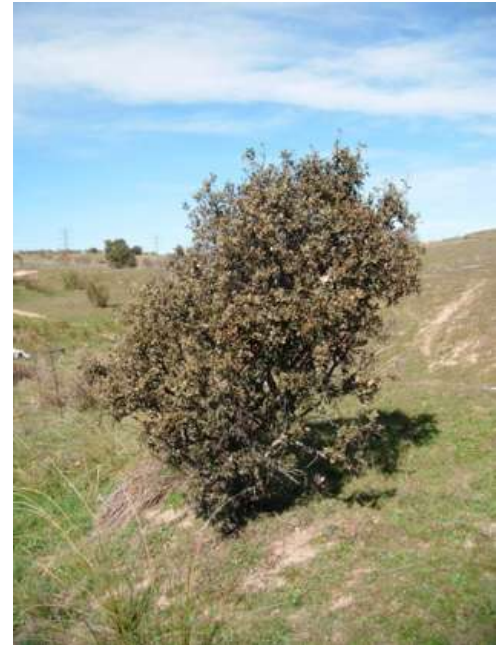
Localización (*): X: 443624
 Y: 4487375
* Localización aproximada, coordenadas UTM (huso 30 N ETRS 1989)

Estado fitosanitario: Bueno

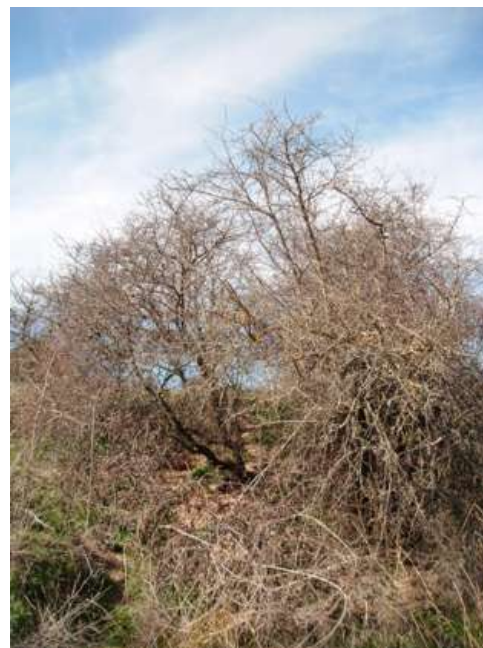
Madera vista:	No	Copa terciada:	No
Huecos:	No	Ramas secas:	No
Inclinación:	No	Daños estructurales:	No

Edad relativa: Joven

Superficie (m²): 68

Observaciones: Presencia de madrigueras

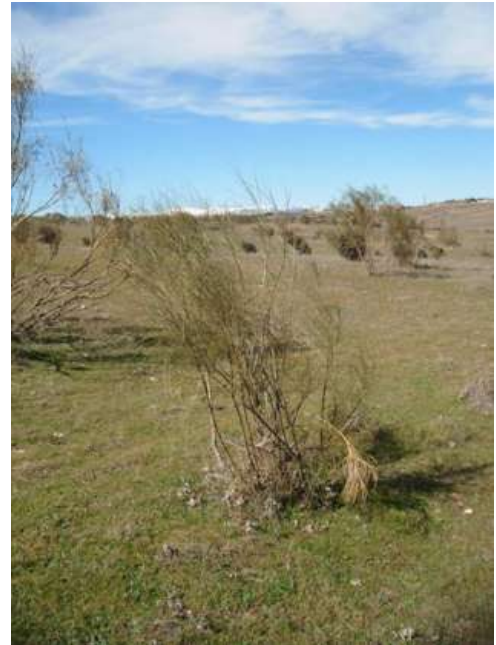
Grado de recubrimiento: 50-75
 Superficie (m²): 136

Estado fitosanitario: Bueno

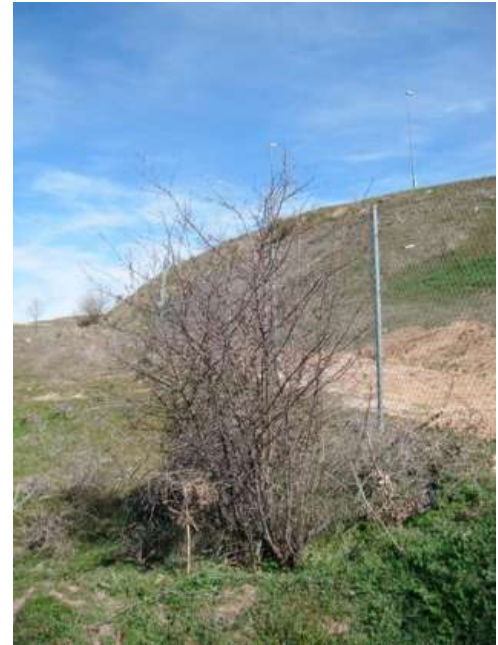
Plano de situación ficha 3615

Localización (*): X: 443632
 Y: 4487370
* Localización aproximada, coordenadas UTM (huso 30 N ETRS 1989)

Estado fitosanitario: Bueno

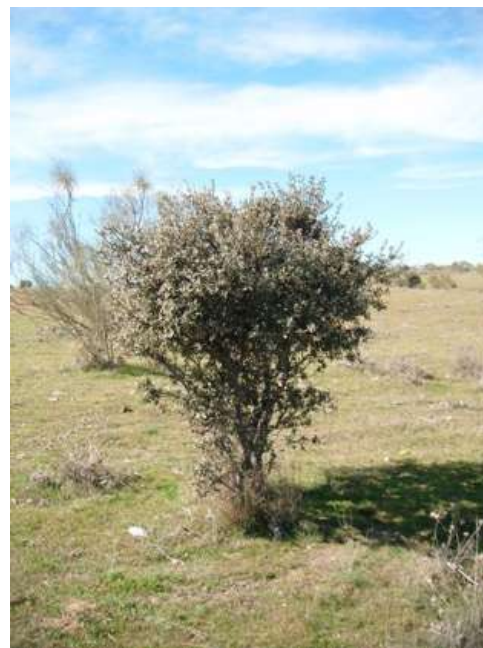
Localización (*): X: 443466
 Y: 4487369
* Localización aproximada, coordenadas UTM (huso 30 N ETRS 1989)

Estado fitosanitario: Bueno

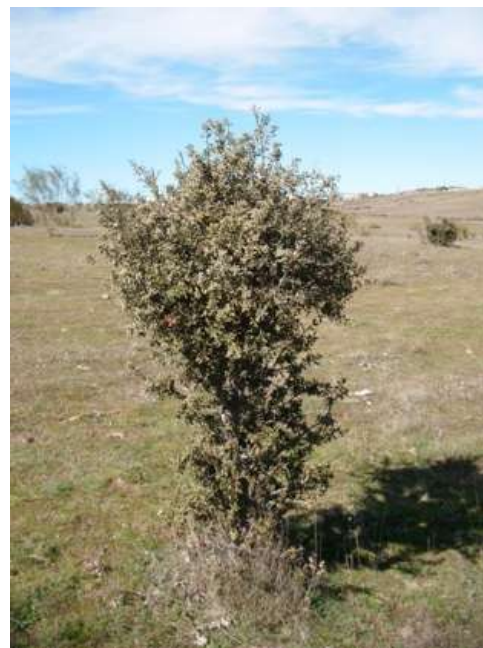
Estado fitosanitario: Bueno
 Madera vista: No Copa terciada: No
 Huecos: No Ramas secas: No
 Inclinación: No Daños estructurales: No

Plagas o enfermedades No

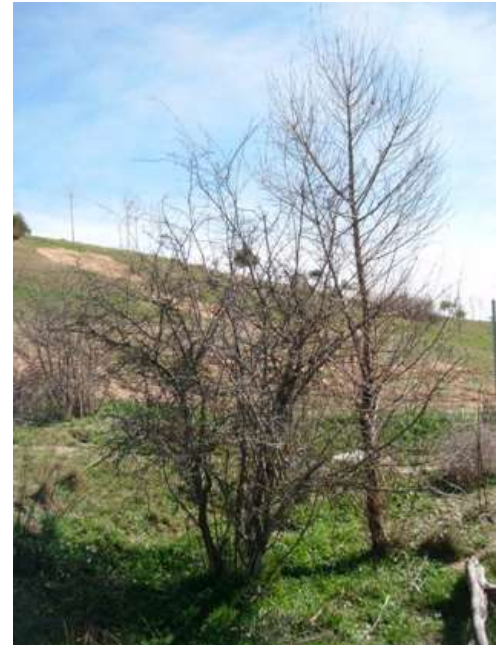
Localización (*): X: 443626
 Y: 4487368
* Localización aproximada, coordenadas UTM (huso 30 N ETRS 1989)

Estado fitosanitario: Bueno

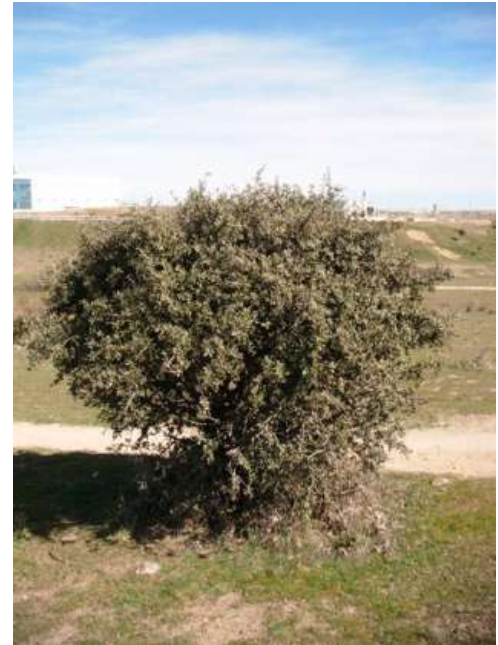
Localización (*): X: 443483
 Y: 4487368
* Localización aproximada, coordenadas UTM (huso 30 N ETRS 1989)

Estado fitosanitario: Bueno

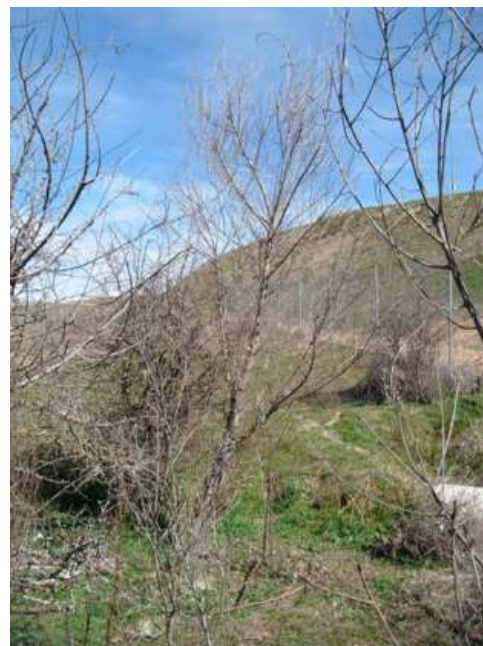
Estado fitosanitario: Bueno
 Madera vista: No Copa terciada: No
 Huecos: No Ramas secas: No
 Inclinación: No Daños estructurales: No

Plagas o enfermedades No

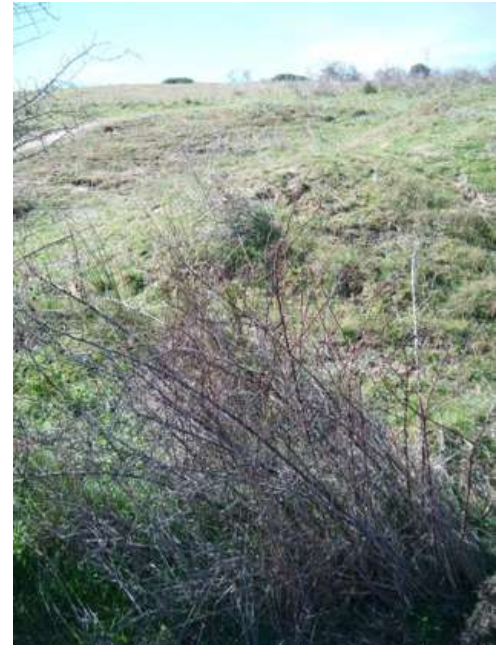
Localización (*):	X: 443624
* Localización aproximada, coordenadas UTM (huso 30 N ETRS 1989)	Y: 4487366

Estado fitosanitario: Bueno

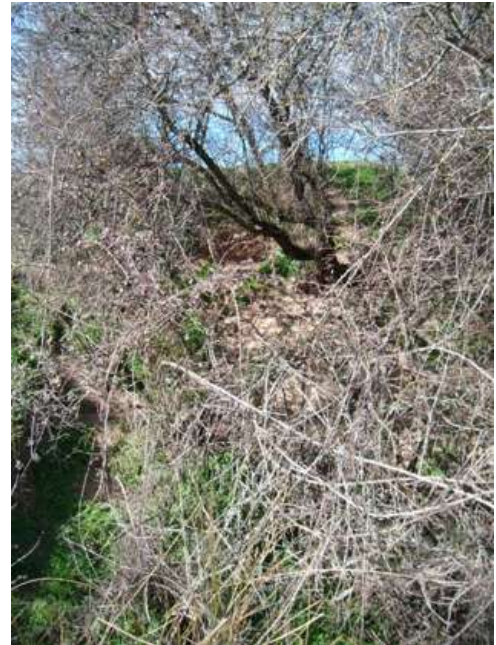
Localización (*):	X: 443608
* Localización aproximada, coordenadas UTM (huso 30 N ETRS 1989)	Y: 4487365

Estado fitosanitario: Bueno

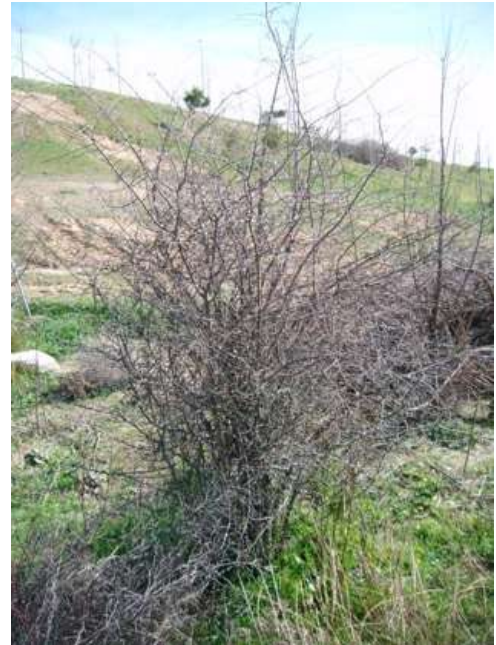
Localización (*): X: 443626
 Y: 4487364
* Localización aproximada, coordenadas UTM (huso 30 N ETRS 1989)

Estado fitosanitario: Bueno

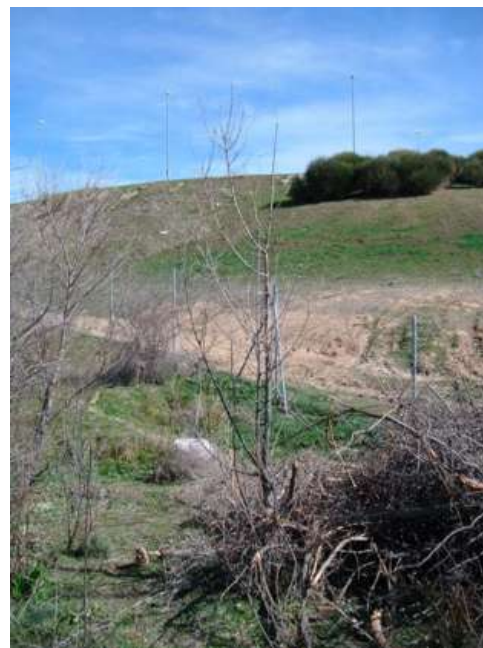
Madera vista:	No	Copa terciada:	No
Huecos:	No	Ramas secas:	No
Inclinación:	No	Daños estructurales:	No

Edad relativa: Joven

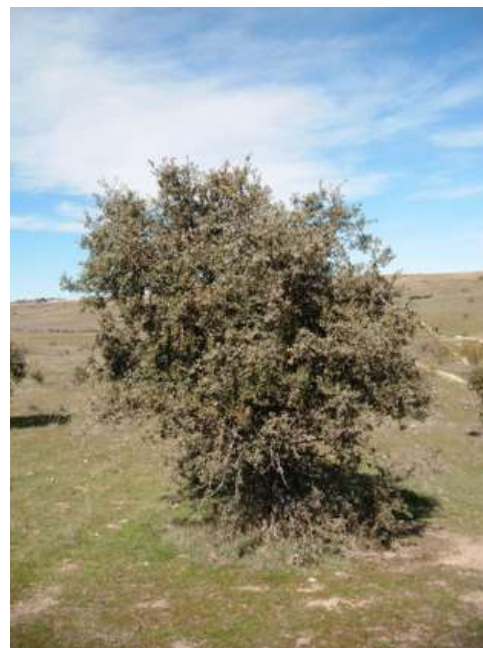
Madera vista: No Copa terciada: No
 Huecos: No Ramas secas: No
 Inclinación: No Daños estructurales: No

Plagas o enfermedades No

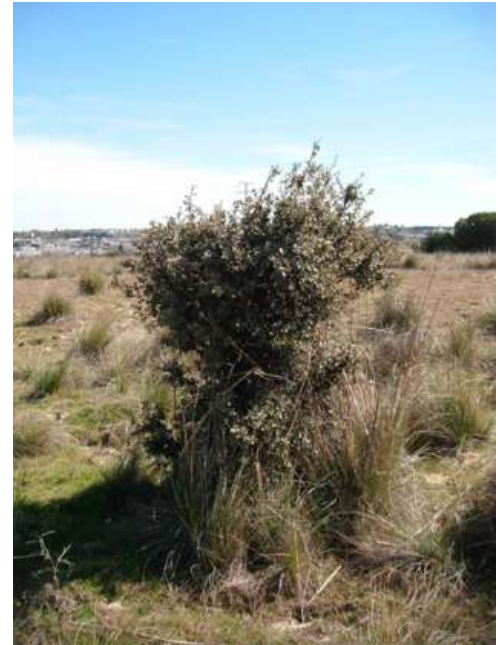
Localización (*): X: 443306
 Y: 4487359
* Localización aproximada, coordenadas UTM (huso 30 N ETRS 1989)

Estado fitosanitario: Bueno

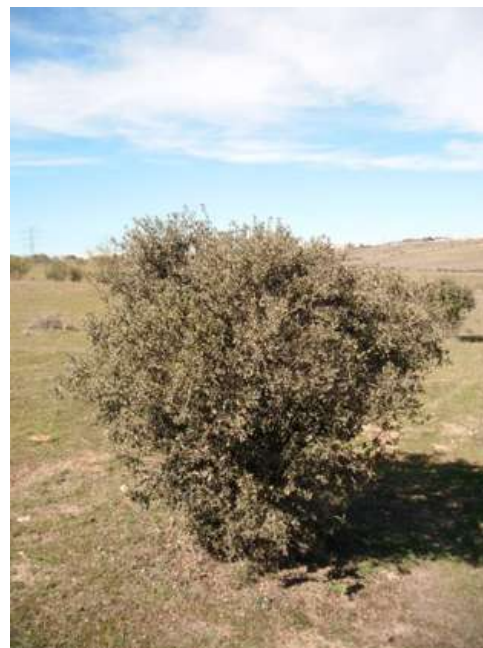
Estado fitosanitario: Bueno
 Madera vista: No Copa terciada: No
 Huecos: No Ramas secas: No
 Inclinación: No Daños estructurales: No

Plagas o enfermedades No

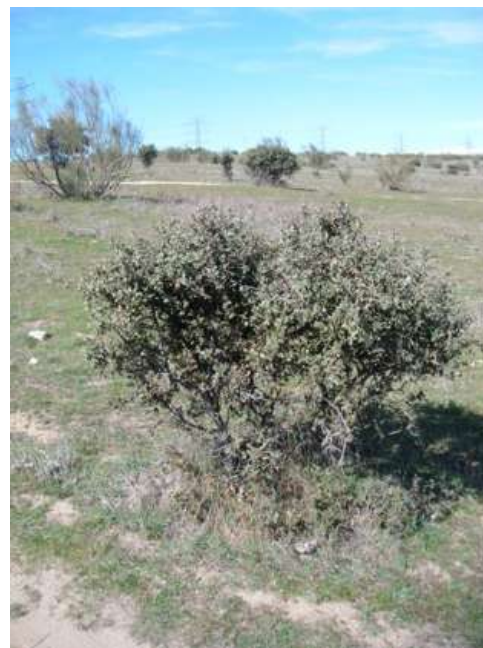
Localización (*): X: 443510
 Y: 4487347
* Localización aproximada, coordenadas UTM (huso 30 N ETRS 1989)

Estado fitosanitario: Bueno

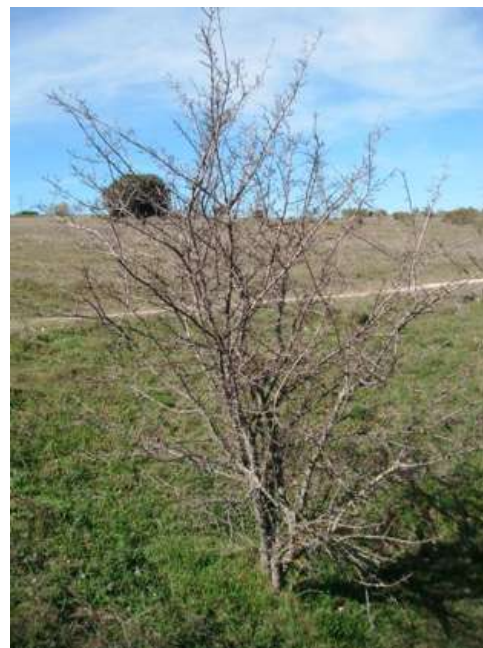
Localización (*): X: 443622
 Y: 4487346
* Localización aproximada, coordenadas UTM (huso 30 N ETRS 1989)

Estado fitosanitario: Bueno

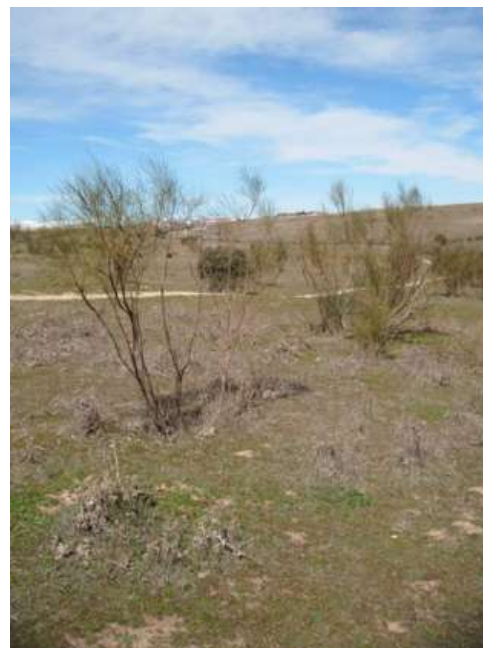
Localización (*): X: 443490
 Y: 4487345
* Localización aproximada, coordenadas UTM (huso 30 N ETRS 1989)

Estado fitosanitario: Bueno

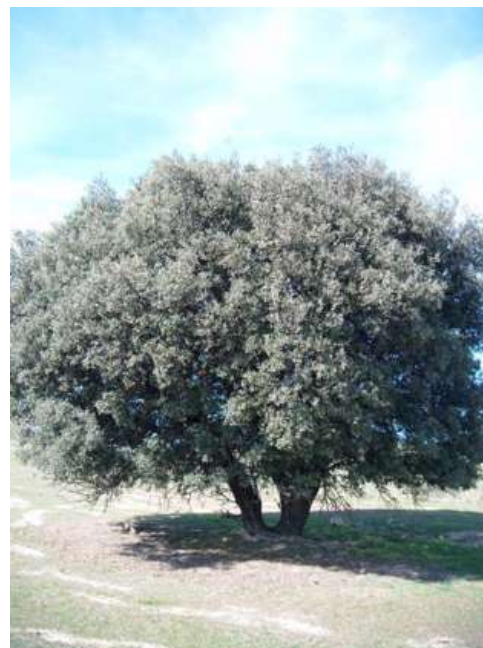
Plano de situación ficha 3631

Estado fitosanitario: Bueno
 Madera vista: No Copa terciada: No
 Huecos: No Ramas secas: No
 Inclinación: No Daños estructurales: No

Plagas o enfermedades No

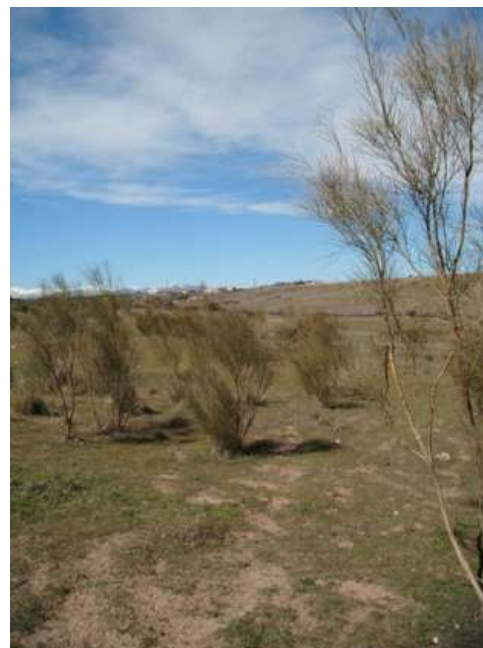
Localización (*): X: 443461
 Y: 4487341
* Localización aproximada, coordenadas UTM (huso 30 N ETRS 1989)

Grado de recubrimiento: 25-50
 Superficie (m²): 182

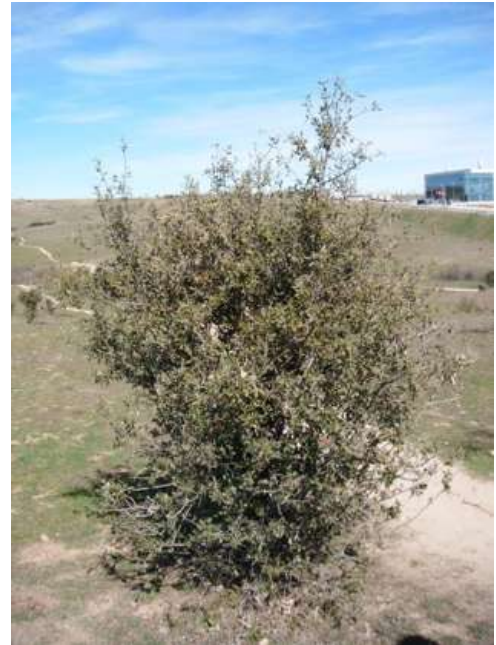
Estado fitosanitario: Bueno
 Madera vista: No Copa terciada: No
 Huecos: No Ramas secas: No
 Inclinación: No Daños estructurales: No

Plagas o enfermedades No

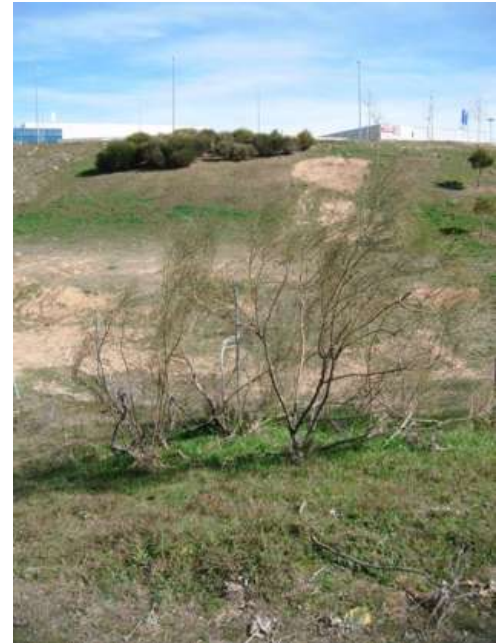
Localización (*): X: 443626
 Y: 4487339
* Localización aproximada, coordenadas UTM (huso 30 N ETRS 1989)

Estado fitosanitario: Bueno

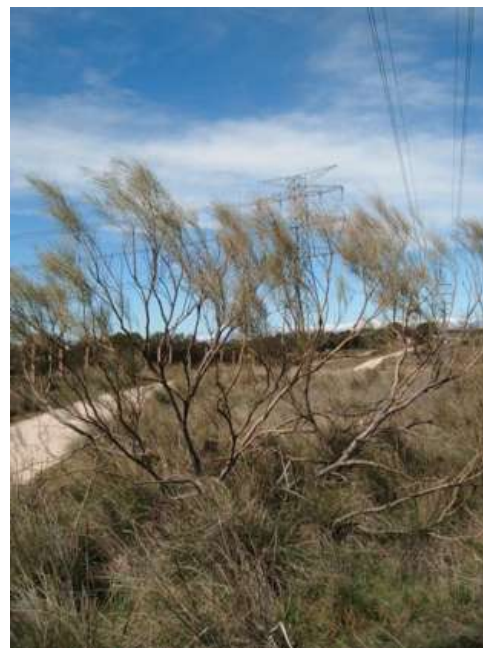
Localización (*): X: 443273
 Y: 4487336
* Localización aproximada, coordenadas UTM (huso 30 N ETRS 1989)

Estado fitosanitario: Bueno

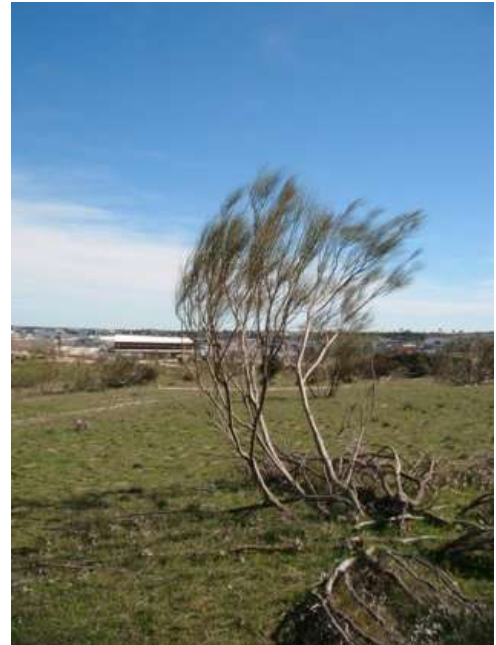
Grado de recubrimiento: 0-25
 Superficie (m²): 1579

Estado fitosanitario: Bueno

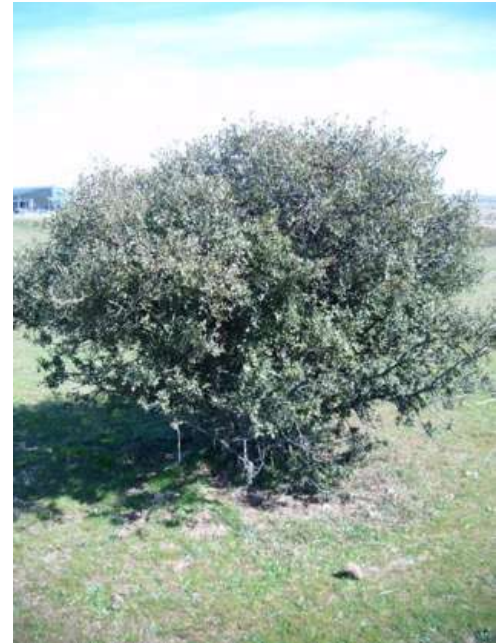
Estado fitosanitario: Bueno
 Madera vista: No Copa terciada: No
 Huecos: No Ramas secas: No
 Inclinación: No Daños estructurales: No

Plagas o enfermedades No

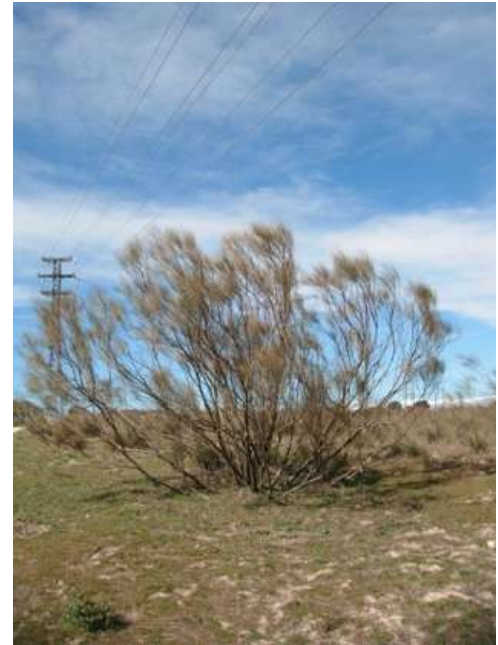
Grado de recubrimiento: 0-25
 Superficie (m²): 2192

Estado fitosanitario: Bueno

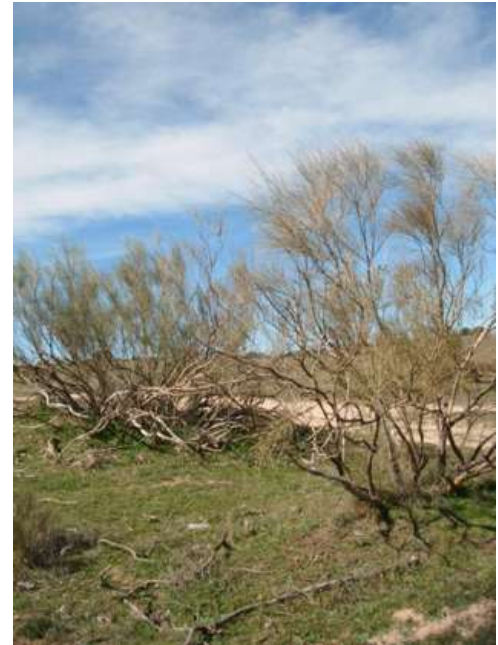
Localización (*): X: 443478
 Y: 4487327
* Localización aproximada, coordenadas UTM (huso 30 N ETRS 1989)

Estado fitosanitario: Bueno

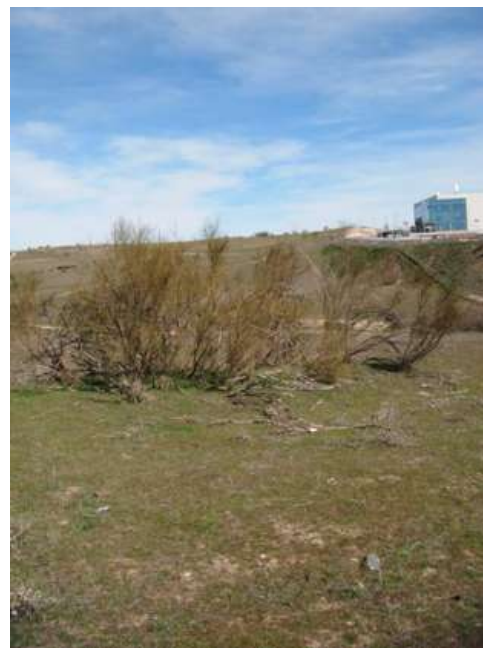
Localización (*): X: 443566
 Y: 4487315
* Localización aproximada, coordenadas UTM (huso 30 N ETRS 1989)

Grado de recubrimiento: 50-75
 Superficie (m²): 37

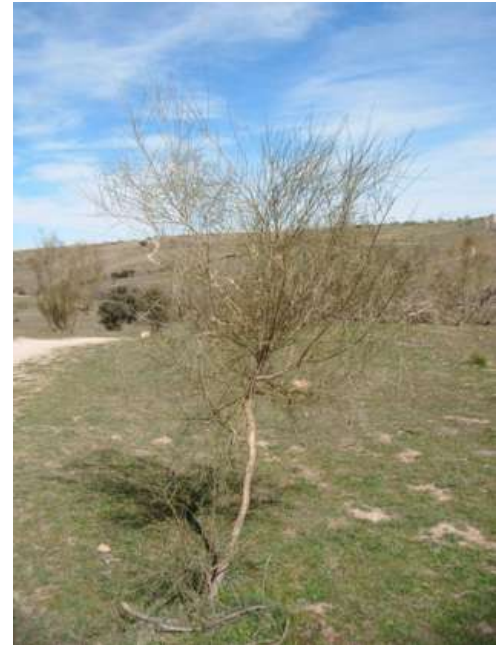
Localización (*): X: 443465
 Y: 4487312
* Localización aproximada, coordenadas UTM (huso 30 N ETRS 1989)

Estado fitosanitario: Bueno

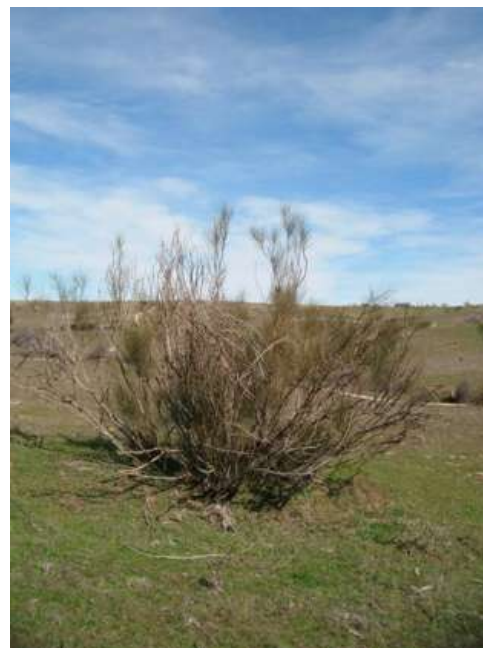
Localización (*): X: 443547
 Y: 4487308
* Localización aproximada, coordenadas UTM (huso 30 N ETRS 1989)

Estado fitosanitario: Bueno

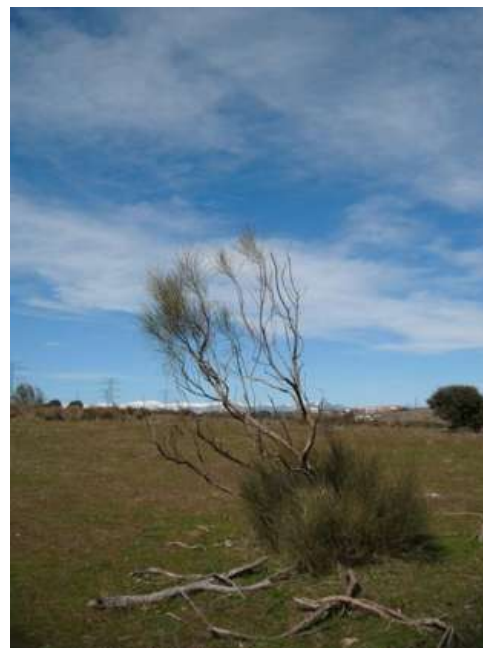
Localización (*): X: 443383
 Y: 4487307
* Localización aproximada, coordenadas UTM (huso 30 N ETRS 1989)

Estado fitosanitario: Bueno

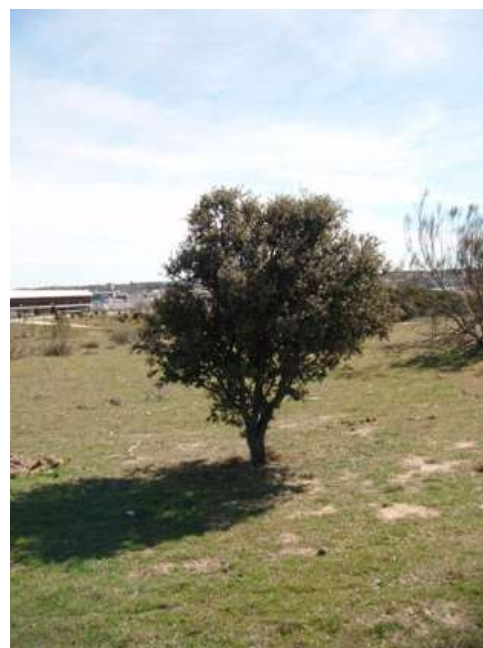
Edad relativa: Joven

Estado fitosanitario: Bueno
 Madera vista: No Copa terciada: No
 Huecos: No Ramas secas: No
 Inclinación: No Daños estructurales: No
 Plagas o enfermedades: No

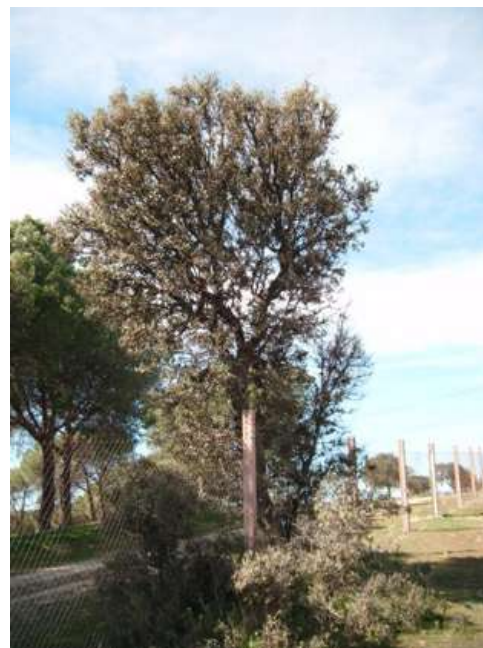
Madera vista:	No	Copa terciada:	No
Huecos:	No	Ramas secas:	No
Inclinación:	No	Daños estructurales:	No

Plagas o enfermedades No

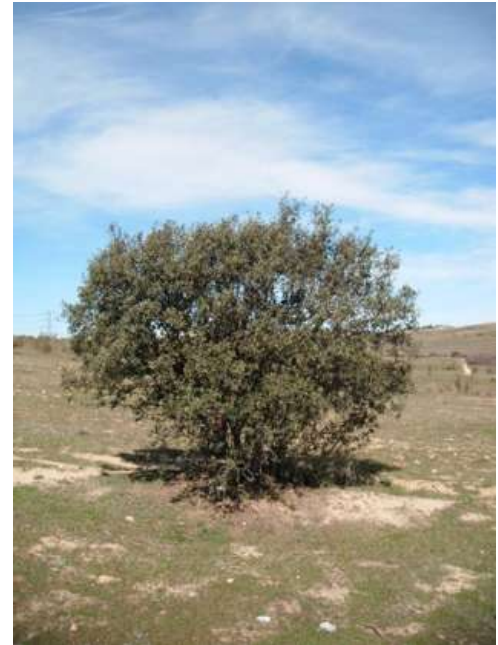
Localización (*):	X: 443531
* Localización aproximada, coordenadas UTM (huso 30 N ETRS 1989)	Y: 4487301

Estado fitosanitario: Bueno

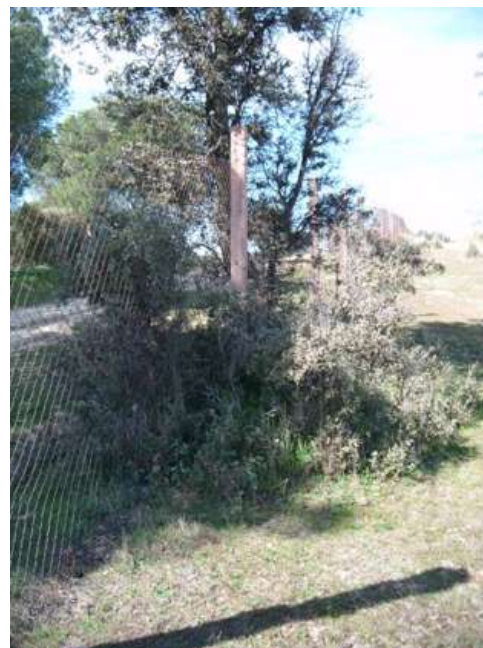
Localización (*): X: 443305
 Y: 4487300
* Localización aproximada, coordenadas UTM (huso 30 N ETRS 1989)

Estado fitosanitario: Bueno

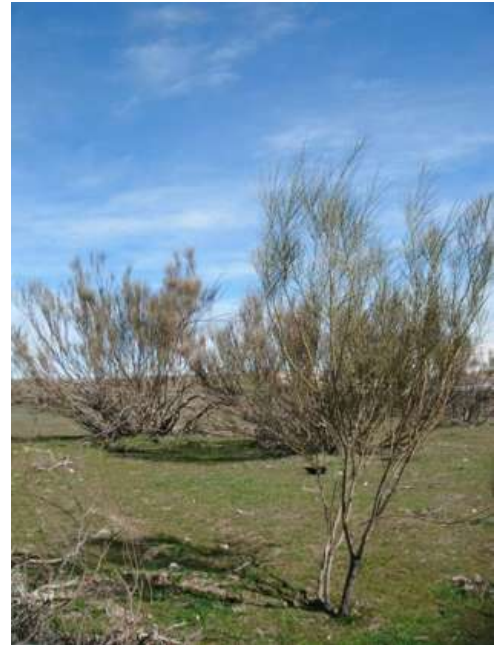
Grado de recubrimiento: 50-75
 Superficie (m²): 232

Estado fitosanitario: Bueno

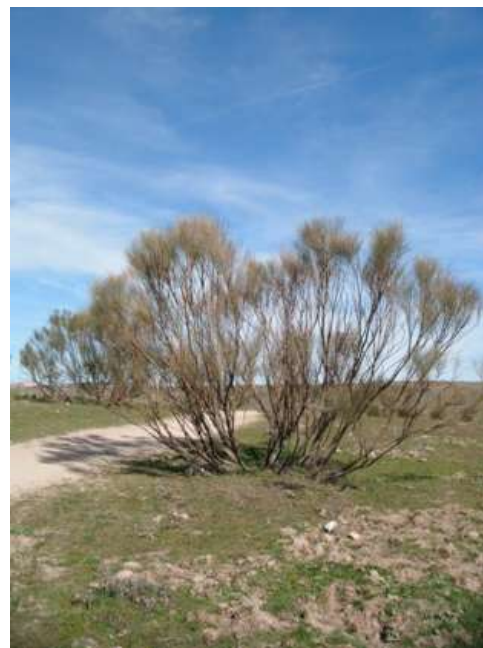
Localización (*): X: 443464
 Y: 4487286
* Localización aproximada, coordenadas UTM (huso 30 N ETRS 1989)

Estado fitosanitario: Bueno

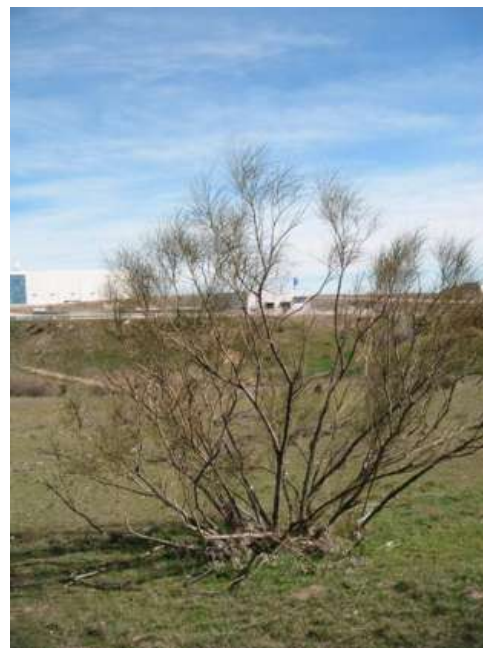
Localización (*): X: 443551
 Y: 4487282
* Localización aproximada, coordenadas UTM (huso 30 N ETRS 1989)

Estado fitosanitario: Bueno

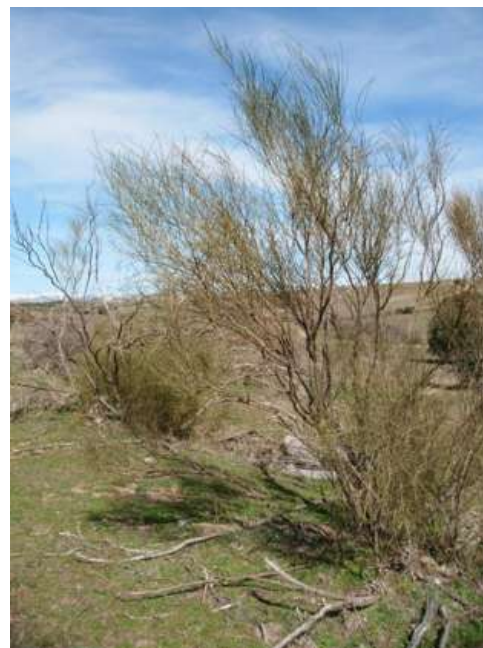
Grado de recubrimiento: 25-50

Superficie (m²): 462

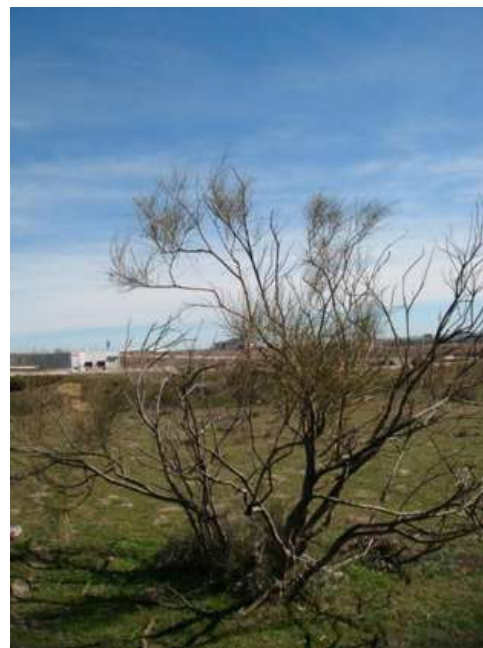
Localización (*): X: 443502
 Y: 4487274
* Localización aproximada, coordenadas UTM (huso 30 N ETRS 1989)

Estado fitosanitario: Bueno

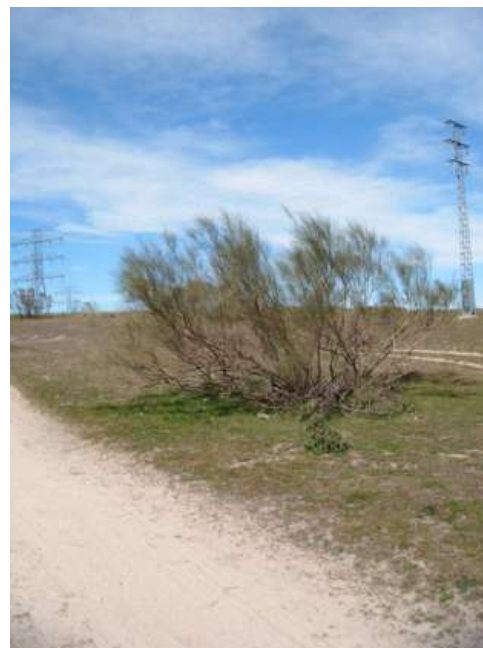
Localización (*): X: 443378
 Y: 4487266
* Localización aproximada, coordenadas UTM (huso 30 N ETRS 1989)

Estado fitosanitario: Bueno

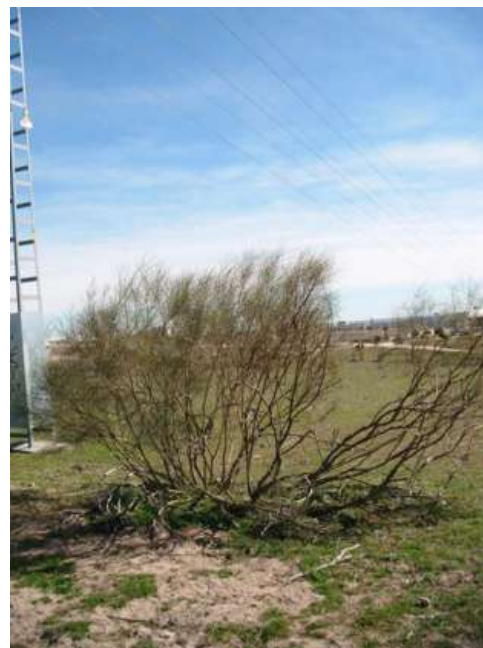
Localización (*):	X: 443473
* Localización aproximada, coordenadas UTM (huso 30 N ETRS 1989)	Y: 4487261

Estado fitosanitario: Bueno

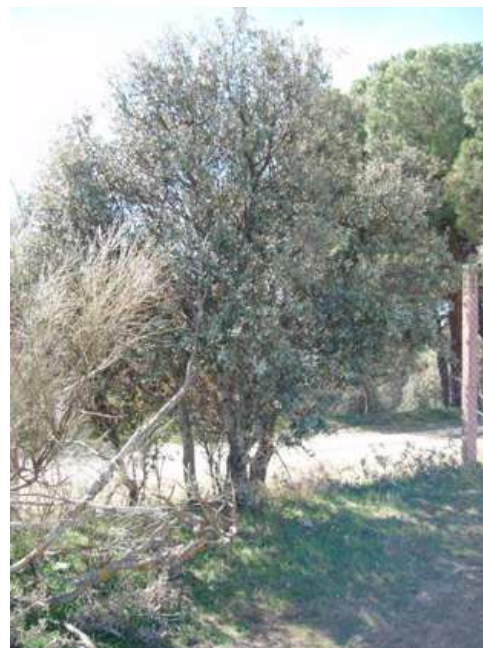
Estado fitosanitario: Bueno
 Madera vista: No Copa terciada: No
 Huecos: No Ramas secas: No
 Inclinación: No Daños estructurales: No

Plagas o enfermedades No

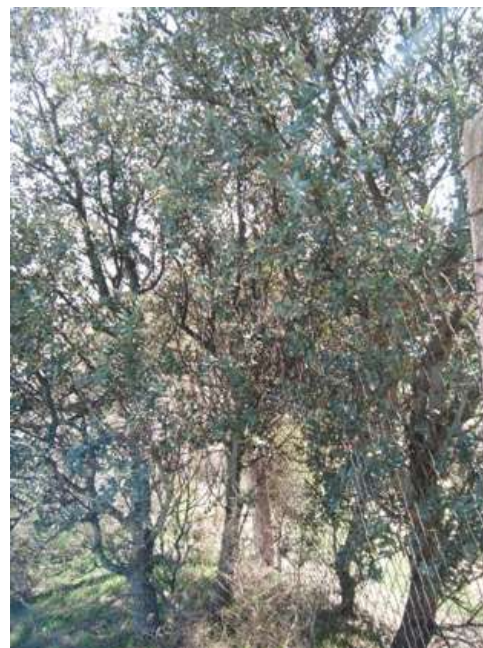
Madera vista: No Copa terciada: No
 Huecos: No Ramas secas: No
 Inclinación: No Daños estructurales: No

Plagas o enfermedades No

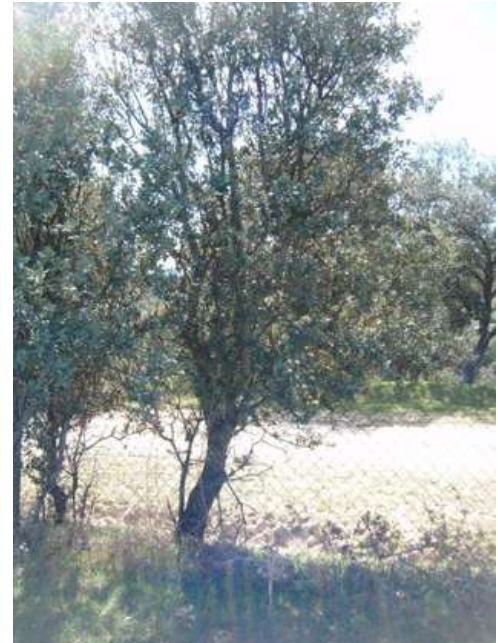
Madera vista: No Copa terciada: No
 Huecos: No Ramas secas: No
 Inclinación: No Daños estructurales: No

Plagas o enfermedades No

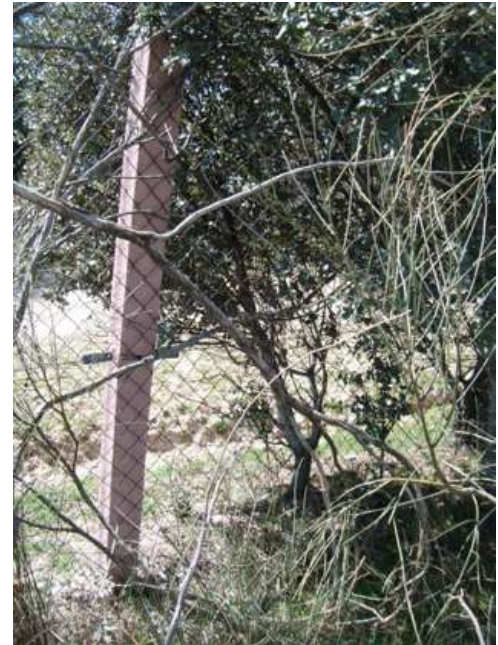
Madera vista: No Copa terciada: No
 Huecos: No Ramas secas: No
 Inclinación: No Daños estructurales: No

Plagas o enfermedades No

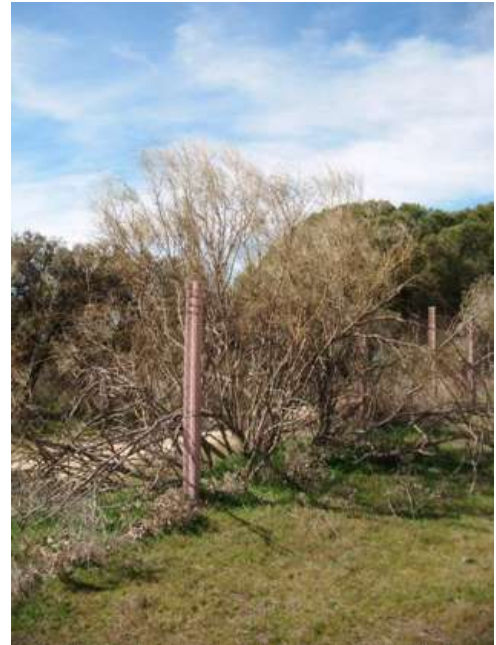
Grado de recubrimiento: 25-50
 Superficie (m²): 468

Estado fitosanitario: Bueno

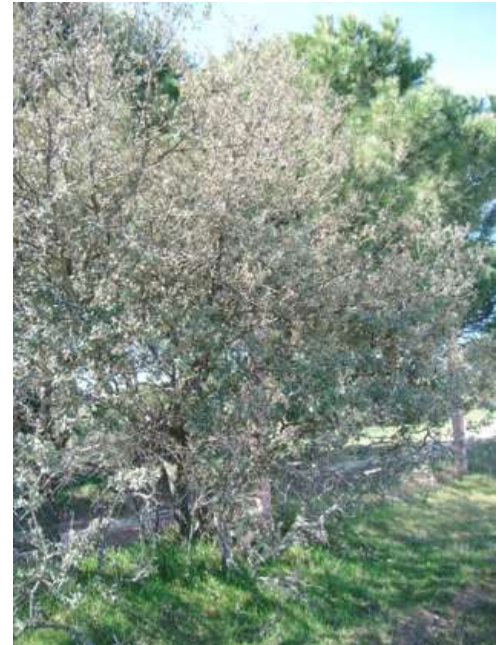
Localización (*): X: 443511
 Y: 4487215
* Localización aproximada, coordenadas UTM (huso 30 N ETRS 1989)

Estado fitosanitario: Bueno

Observaciones: Presenta abundantes rebrotes

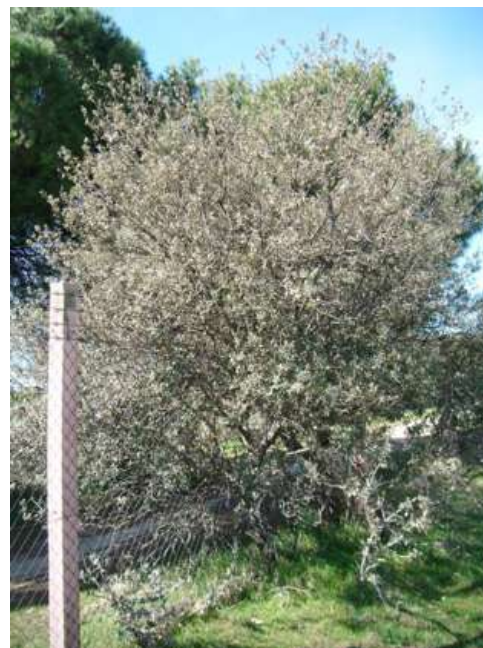
Madera vista: No Copa terciada: No
 Huecos: No Ramas secas: No
 Inclinación: No Daños estructurales: No

Plagas o enfermedades No
