ANEXO VIII.- ESTUDIO DEL ARBOLADO 5

PLAN PARCIAL DEL SECTOR S-1 DEL PLAN GENERAL DE ALCOBENDAS

FICHAS DEL INVENTARIO DE PIES ARBÓREOS Y ARBUSTIVOS

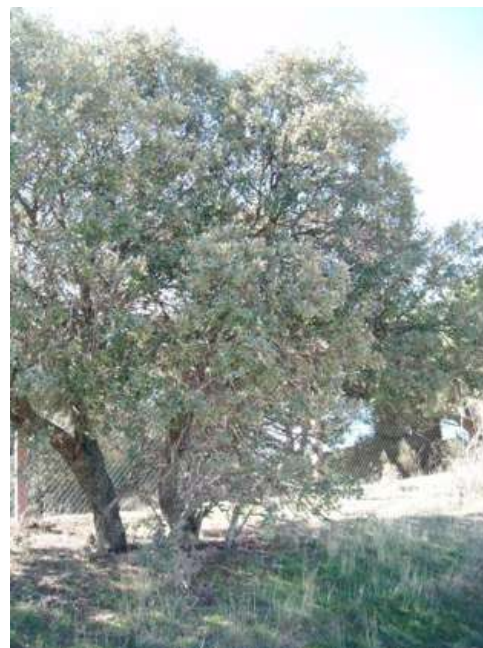
Estado fitosanitario: Bueno
 Madera vista: No Copa terciada: No
 Huecos: No Ramas secas: No
 Inclinación: No Daños estructurales: No

Plagas o enfermedades No

Observaciones: Presenta abundantes rebrotes

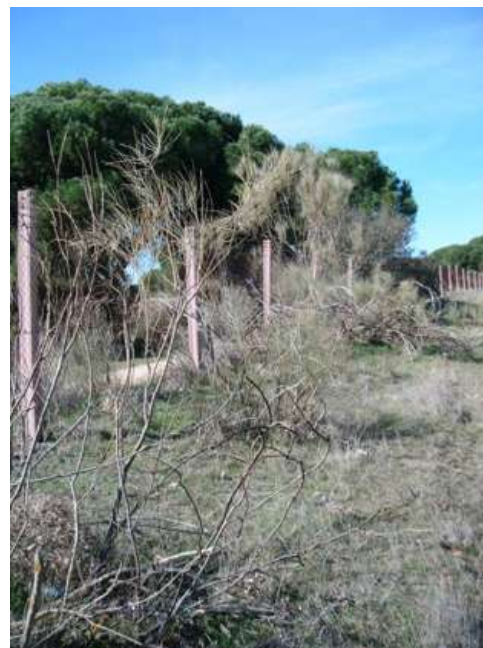
Grado de recubrimiento: 50-75

Superficie (m²): 65

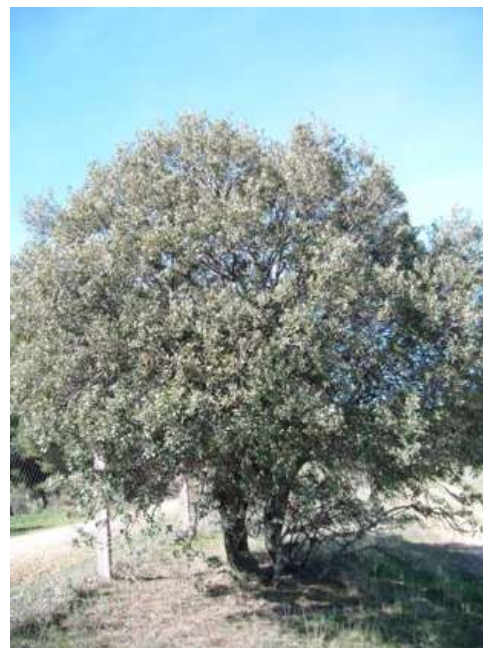
Madera vista: No Copa terciada: No
 Huecos: No Ramas secas: No
 Inclinación: No Daños estructurales: No

Plagas o enfermedades No

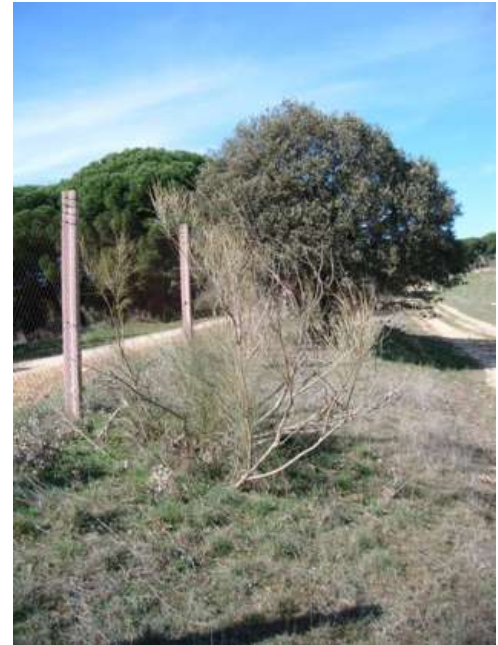
Localización (*):	X: 443548
* Localización aproximada, coordenadas UTM (huso 30 N ETRS 1989)	Y: 4487211

Estado fitosanitario: Bueno

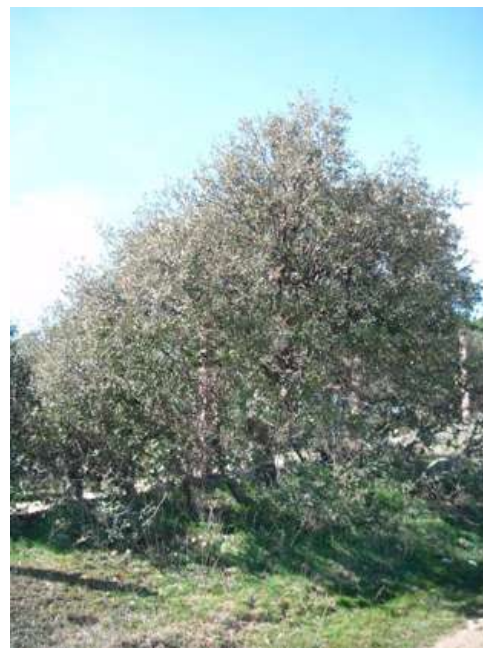
Madera vista: No Copa terciada: No
 Huecos: No Ramas secas: No
 Inclinación: No Daños estructurales: No

Plagas o enfermedades No

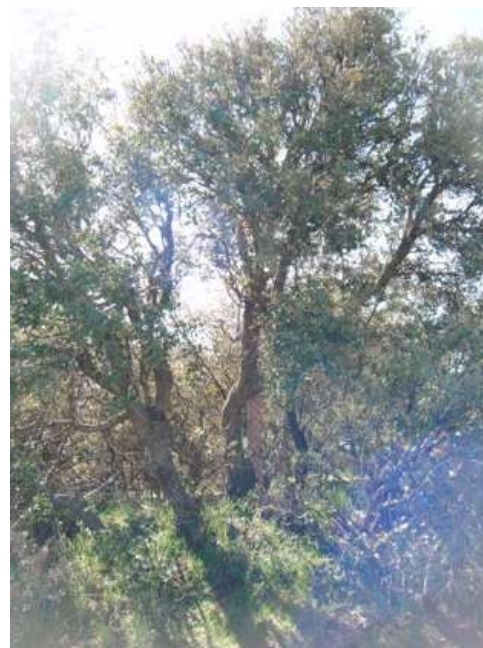
Madera vista: No Copa terciada: No
 Huecos: No Ramas secas: No
 Inclinación: No Daños estructurales: No

Plagas o enfermedades: No

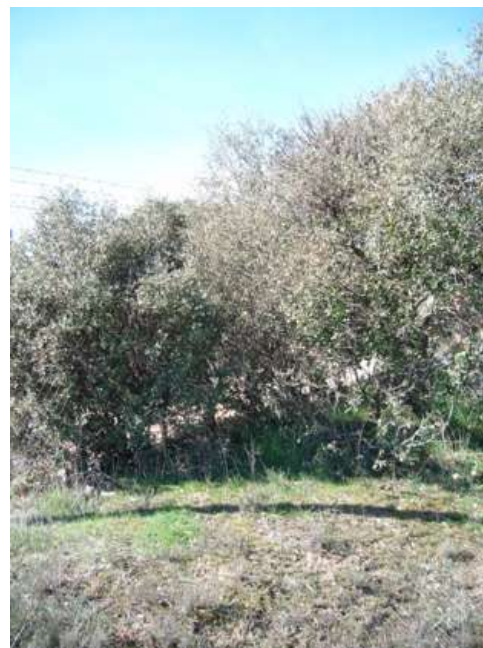
Localización (*): X: 443568
 Y: 4487208
* Localización aproximada, coordenadas UTM (huso 30 N ETRS 1989)

Estado fitosanitario: Bueno
